PLAN GENERAL DE ORDENACIÓN DE SANTA LUCIA

VOL.V: FICHAS (00401-00430)

CATÁLOGO DE PROTECCIÓN ARQUITECTÓNICA Y ETNOGRÁFICA DE SANTA LUCÍA

SEPTIEMBRE 2012

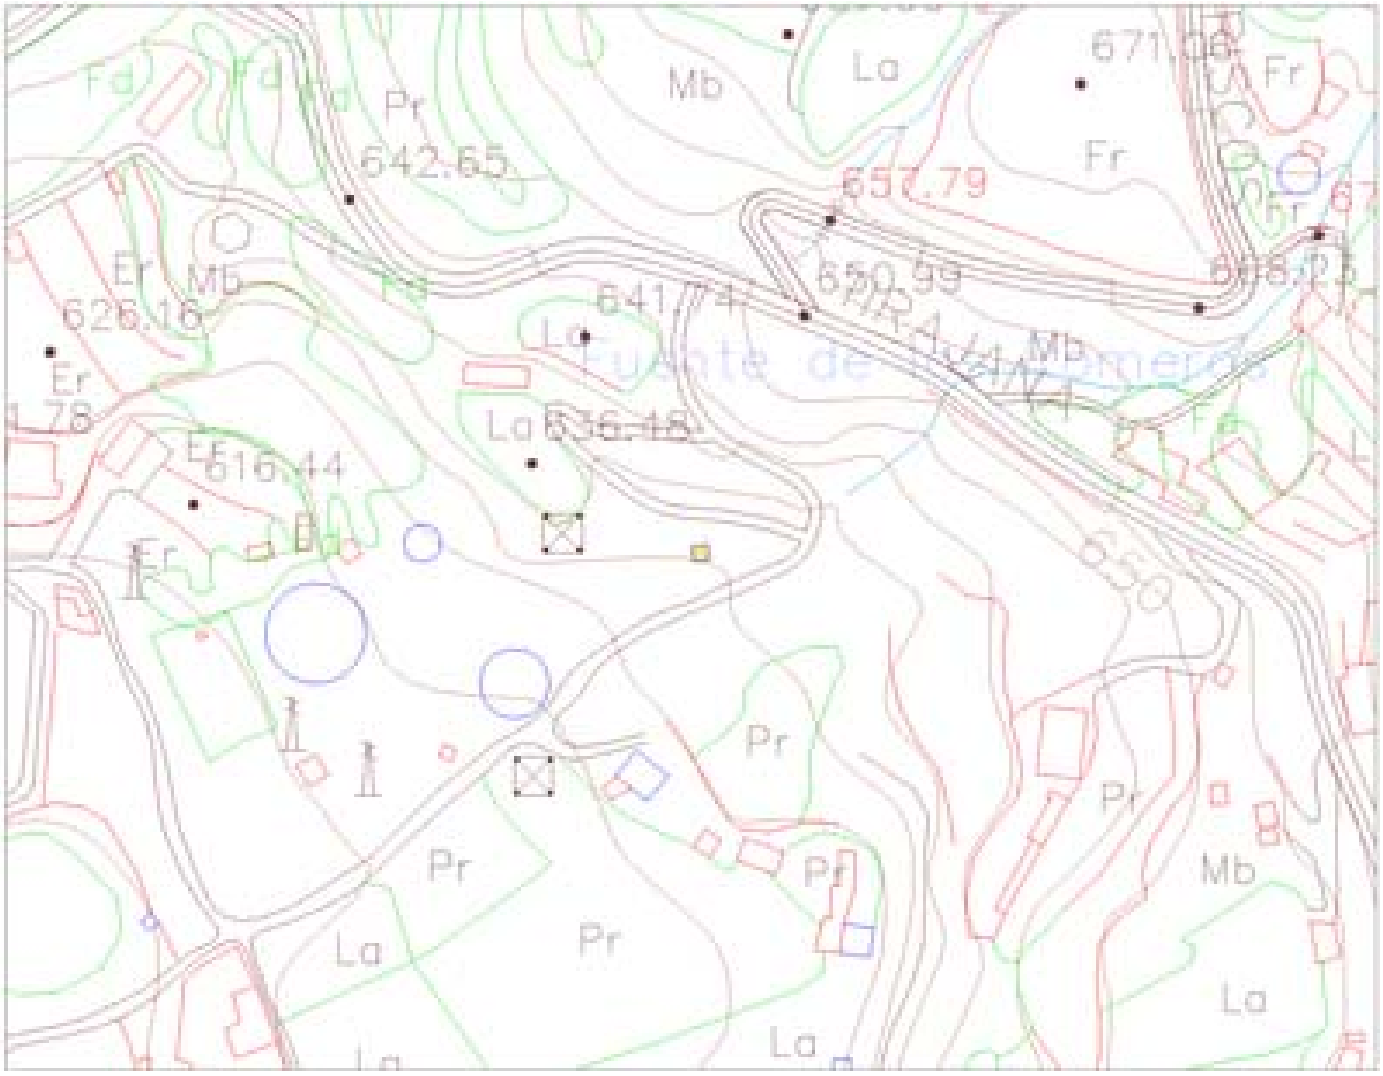
ESCALA: 1/5000 **MAPA:** 00401.tif

REGULAR

Estanque de planta cuadrada, de pequeñas dimensiones, el muro exterior presenta escalonamiento, realizado con mampuesto irregular y ripio. El interior se encuentra impermeabilizado con cal y arena. La recolonización vegetal (cañas) lo hace poco perceptible en la actualidad.

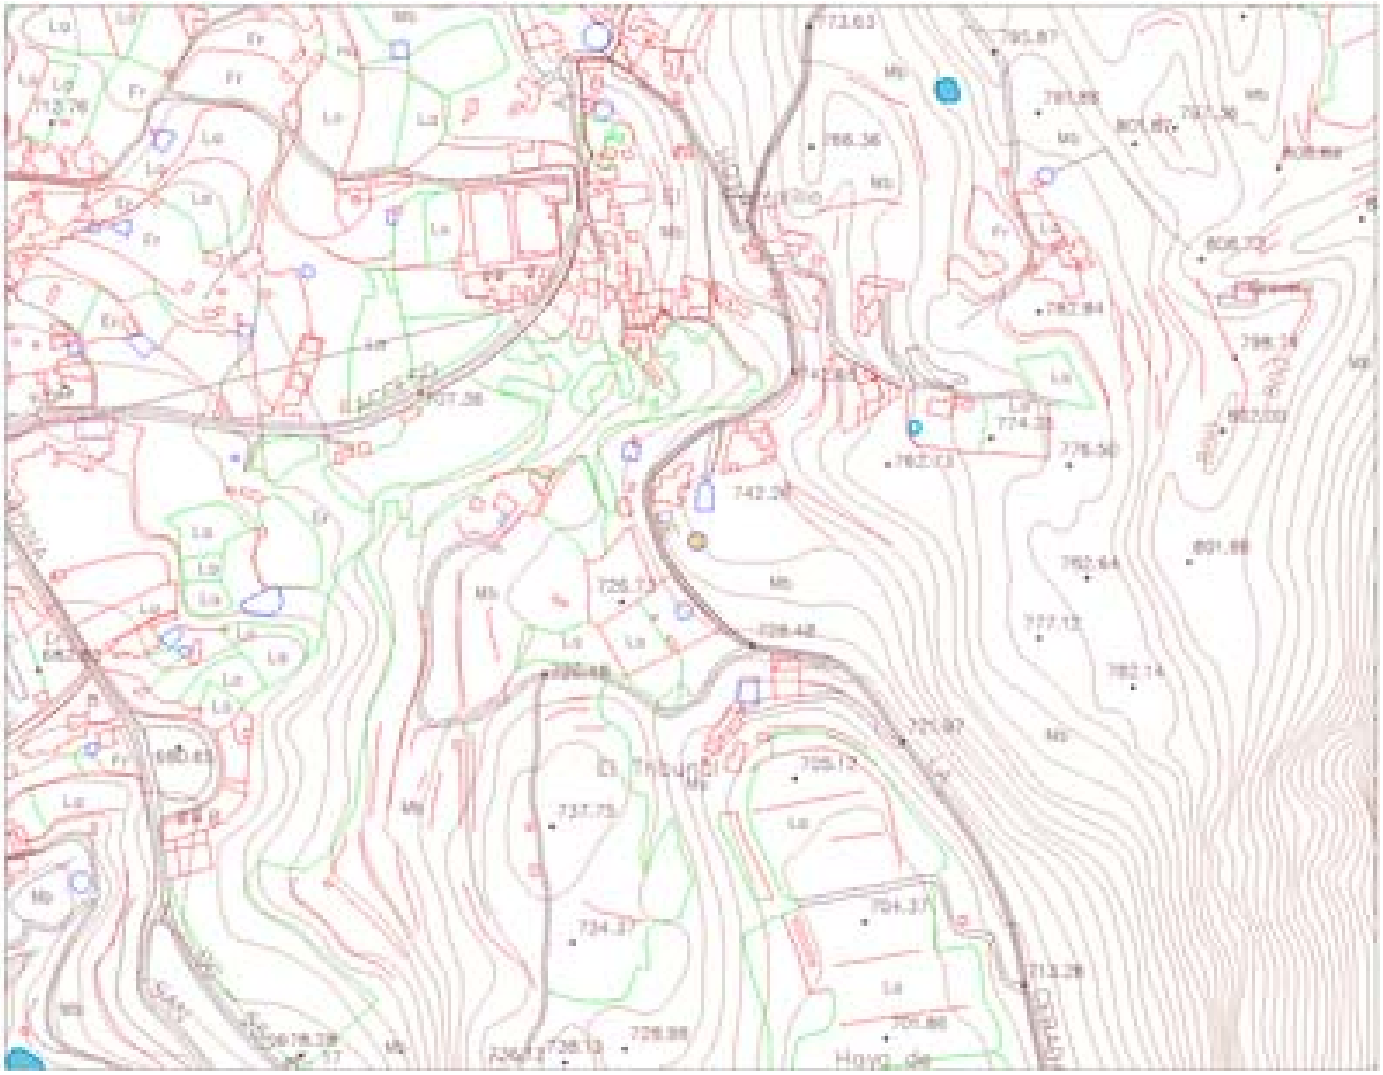
ESCALA: 1/5000 **MAPA:** 00402.tif

BUENO

Era de planta circular, presenta un empedrado de forma radial, con una piedra agujereada en el centro (probablemente destinada a la sujección de los animales destinados a la trilla). El perímetro exterior está delimitado con una hilada de piedras hincadas. El desuso de la misma ha supuesto su recolonización por la vegetación (hierbas),a unque su estado general de conservación es bueno.

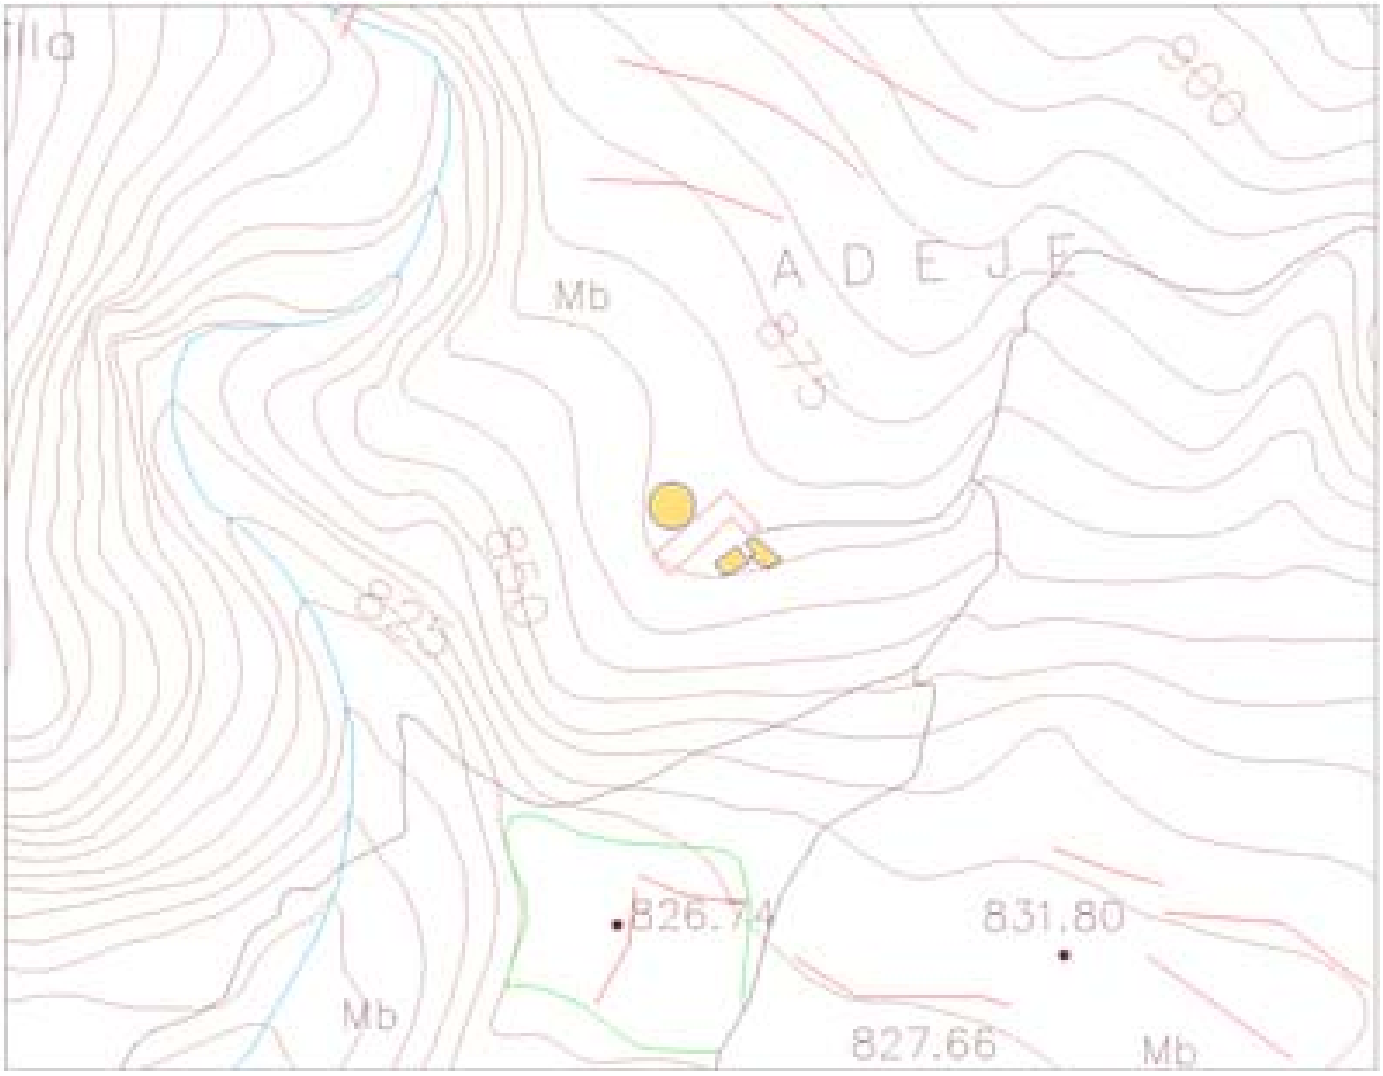
ESCALA: 1/5000 **MAPA:** 00404.tif

El estado de abandono en que se encuentra este bien ha provocado el deterioro de sus elementos estructurales, lo cual,
se puede apreciar en los derrumbes de muros existentes.

REGULAR

Conjunto de volúmenes correspondientes a una casa, con tejado a dos aguas y muros de piedra y barro; cuatro alpendres, con muros de piedra y barro y tejado a un agua desaparecido en dos de ellos; seis corrales de piedra seca destechados y un pajar con cubierta a dos aguas y muros de piedra y barro. Las tejas de todo el conjunto han desaparecido, y la "L" que forman todos sus volúmenes da lugar a un gran patio empedrado en el que se aprecian los restos de un antiguo horno de pan. El estado general del bien es de abandono por lo cual el acceso a algunas de sus estancias se hace muy difícil y arriesgado ya que las techumbres pueden caer en cualquier momento.

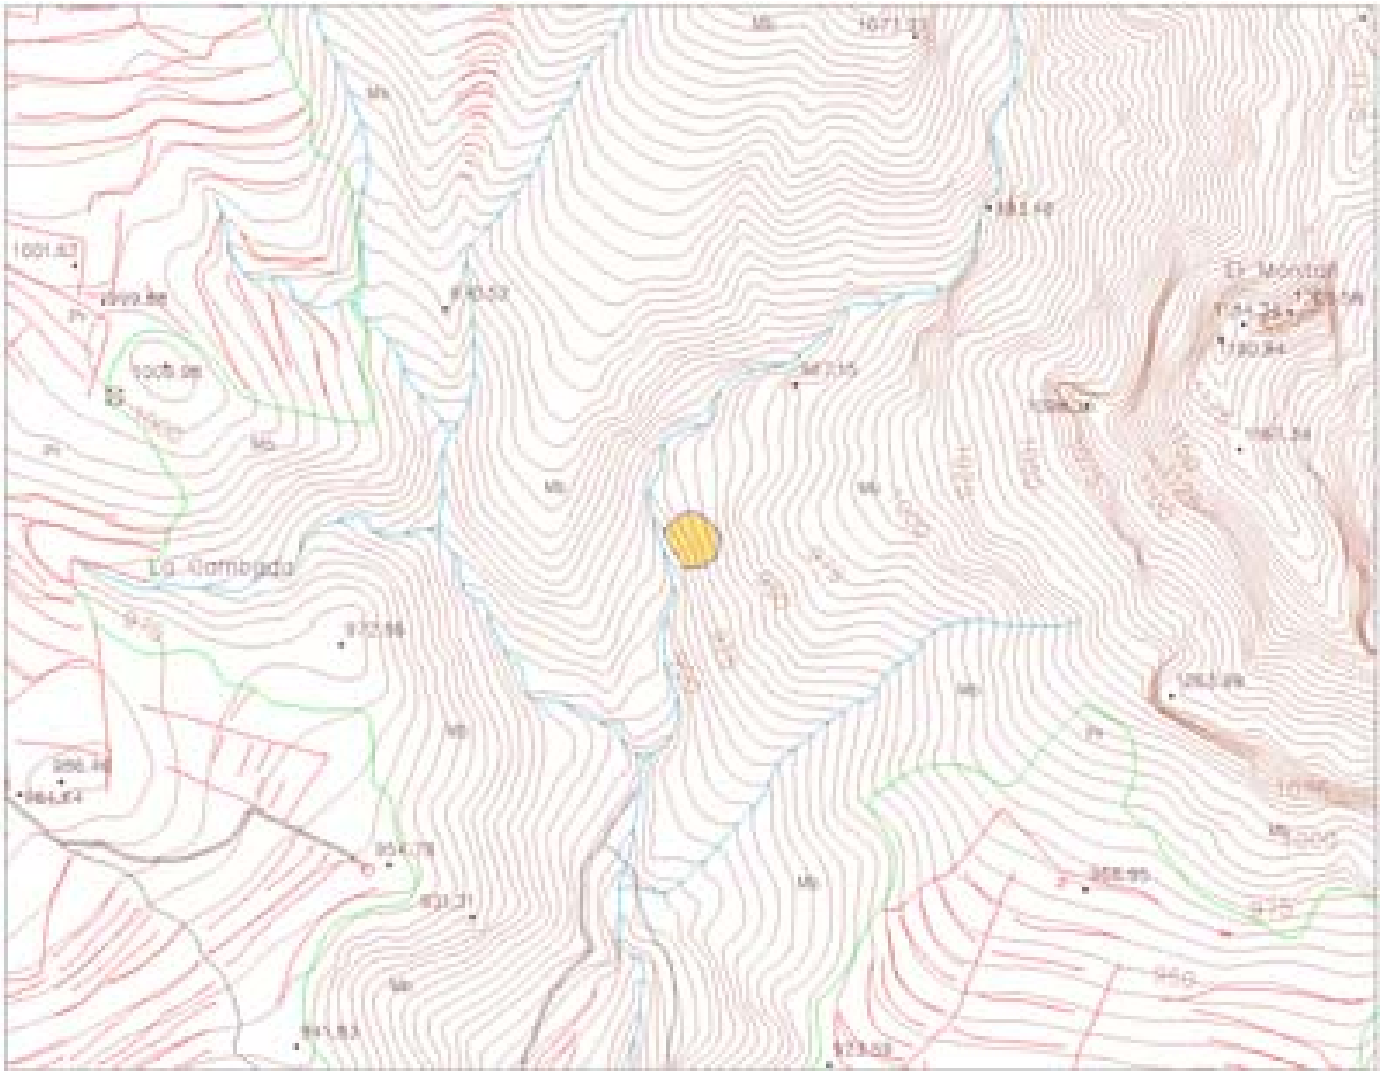
ESCALA: 1/5000 **MAPA:** 00405.tif

REGULAR

Alpendre cueva que se dispone en la margen izquierda del barranco de La Zarcilla, aprovechando un gran solapón natural que ha sido artificialmente ampliado, disponiendo algunas plataforma interiores que funcionaría a modo de pesebres. La planta interior es irregular, la entrada ha sio parcialmente cerrada por un muro de piedra seca que se encuentra semiderruido.

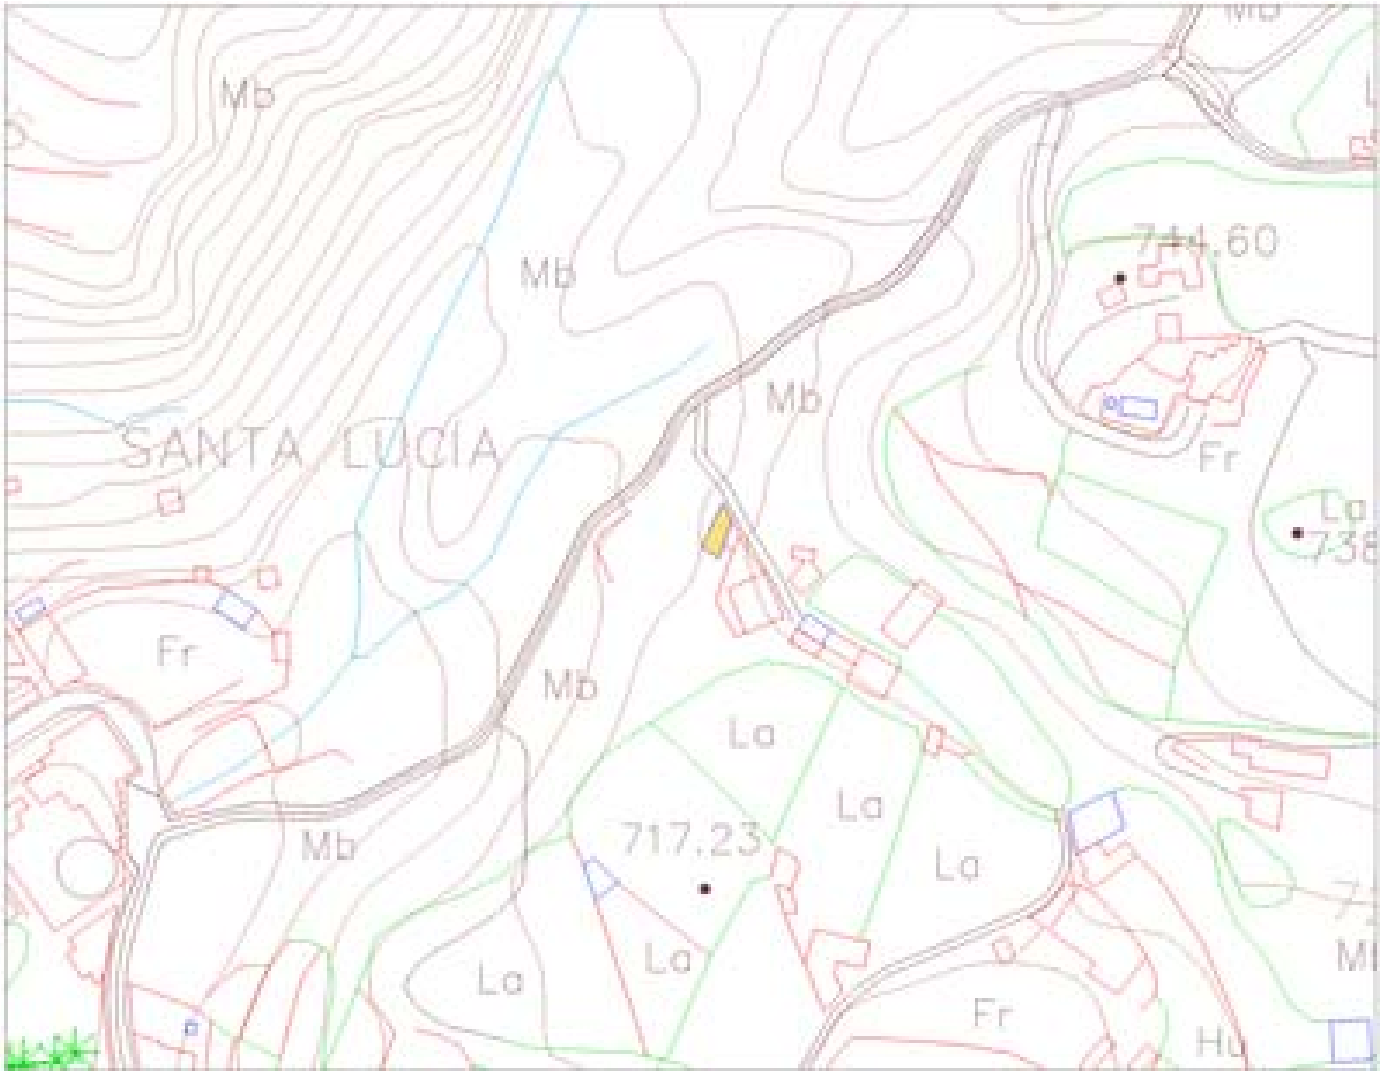
ESCALA: 1/5000 **MAPA:** 00406.tif

El abandono de este elemento hace que se encuentre en estado de deterioro, especialmente en lo que se refiere a la cubierta

REGULAR

Construcción de forma rectangular con techo a un agua de planchas y tejas presenta tres entradas estando los pesebres al fondo. Es de piedra seca al igual que los pesebres los cuales tienen borde de madera. Los techos son de cañas y madera en la parte inferior. Frente al alpendre se encuentran varias construcciones de cemento de pequeñas dimensiones, que debieron servir para guardar cerdos.

Encalado de uno de los laterales del alpendre, precisamente el que limita con la vía de acceso a las casas próximas.
