***CONJUNTOS  
ETNOGRÁFICOS  
(CE)***

CATÁLOGO DE PROTECCIÓN DE EDIFICACIONES Y ELEMENTOS ETNOGRÁFICOS DEL PARQUE NATURAL DE MAJONA

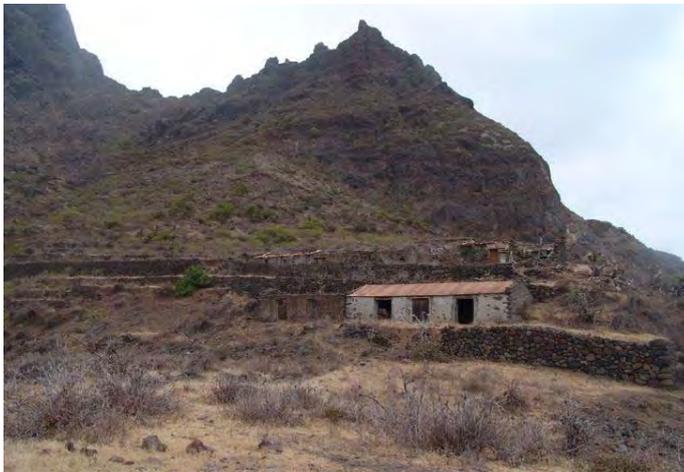
Código: CE-1

Su entorno está ocupado por amplias terrazas abancaladas donde otrora se cultivó la viña y otros productos. Esta actividad se mantuvo en auge aproximadamente hasta mediados del siglo XX. En uno de los añadidos más recientes de una de las construcciones figura una inscripción con la fecha 1931. El estado actual de todo el conjunto es de marcado abandono.

Estado de conservación:  
Regular (40-60%).

Notas: La protección afecta al totalidad del conjunto y a los elementos integrantes del mismo. Los tipos de intervenciones permitidas y aspectos a proteger de los bienes adscritos al conjunto se fijan en la ficha específica de cada elemento.

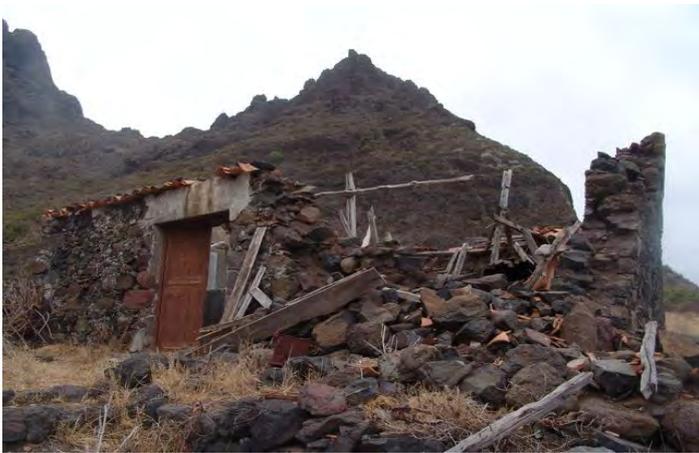
CE-1-01

· Desmantelado por saqueos.

· Colonización vegetal.  
· Derrumbes estructurales.

Malo (<40%).

Se permiten las obras de rehabilitación conservando los muros de cerramiento, la tipología y el lagar, restaurando cubiertas, muros y carpinterías del modelo original.

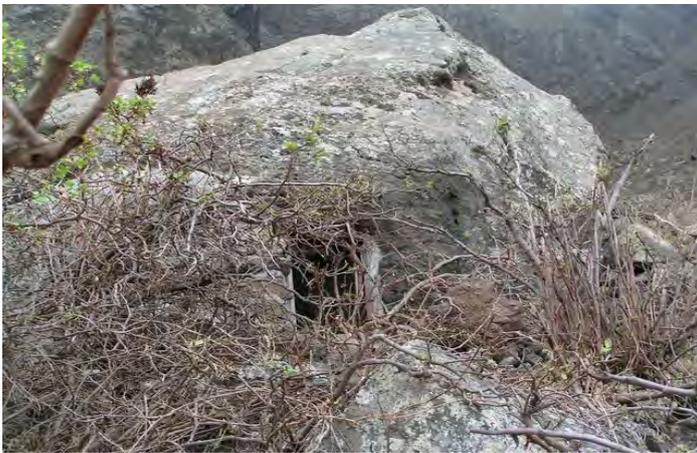
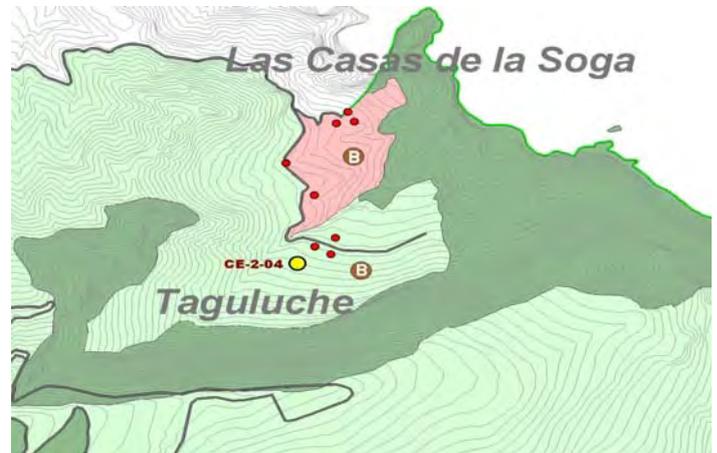
· Residuos en el interior.

Bueno (>60%).

- Conservación.
- Restauración.
- Consolidación.

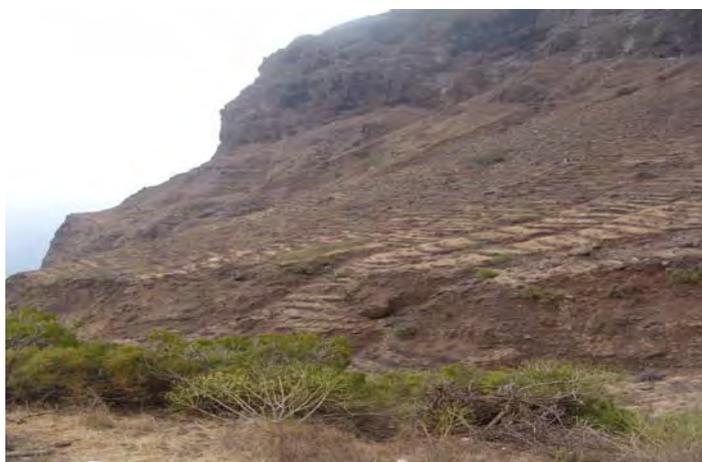
Código: CE-2-05

- Inapreciables.

- Derrumbes parciales de muros.
- Colonización vegetal.
- Afección por desprendimientos.
- Afección por erosión hídrica.

Conservación:  
Bueno (>60%).

- Conservación.
- Restauración.
- Consolidación.

Se permitirán obras de conservación, consolidación y restauración de los muros.

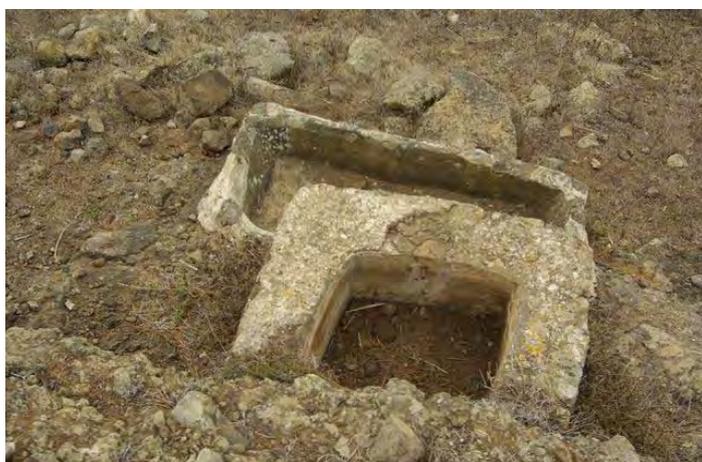
- Sedimentación edáfica.
- Ligero deterioro del enfoscado.

Se permitirán obras de conservación de la estructura y muros, así como de restauración de las partes degradadas, y su consolidación.

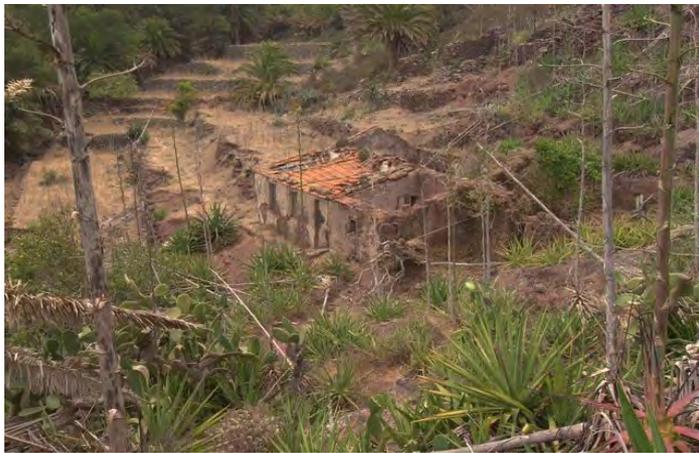
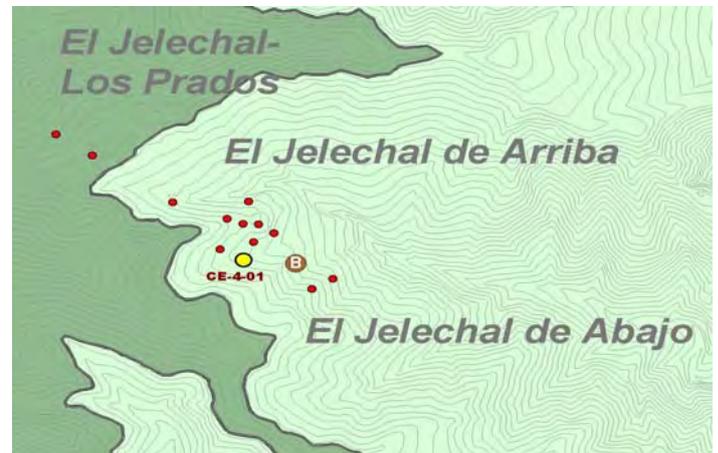
Enfoscado de mortero de arena y cal, tanto interior como exterior, parcialmente deteriorado.

· Deterioro del interior de la vivienda.

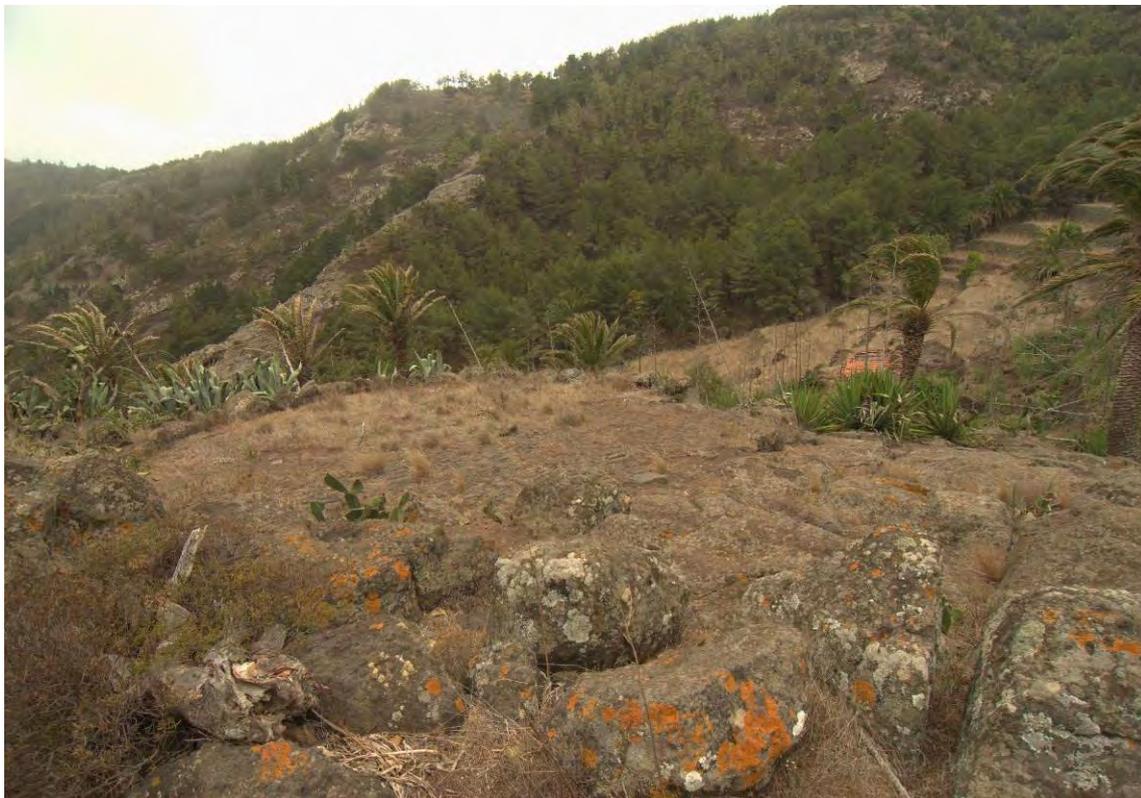
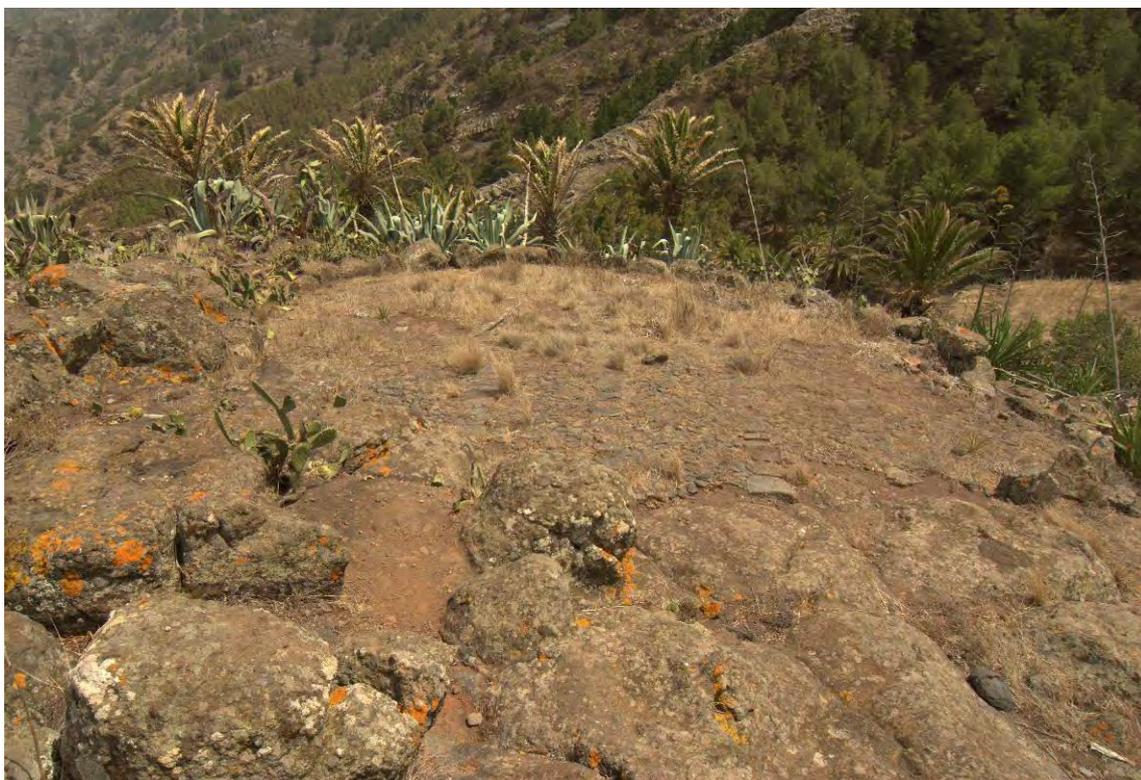
**Código:** CE-4-02

· Colonización vegetal.  
· Deterioro por acción de agentes atmosféricos.

Malo (<40%).

Elemento en avanzado estado de deterioro, del cual se pretende proteger los elementos aún permanecen en pie, de ahí el grado de protección y los tipos de intervención propuestos.

· Conservación.

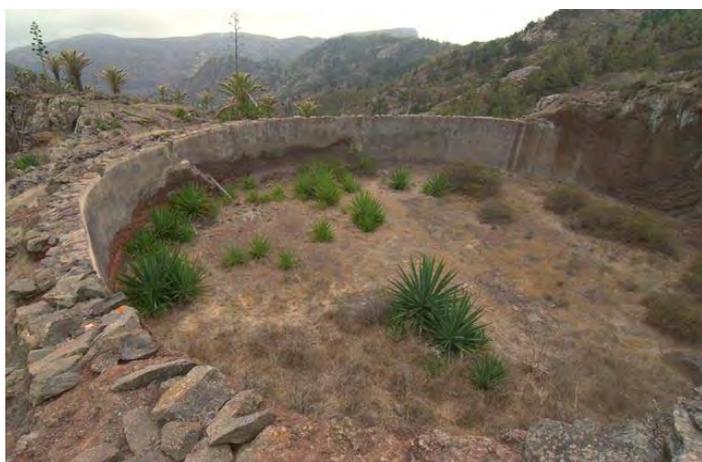
Código: CE-4-04

- Inapreciables.

- Colonización vegetal.
- Sedimentación edáfica.

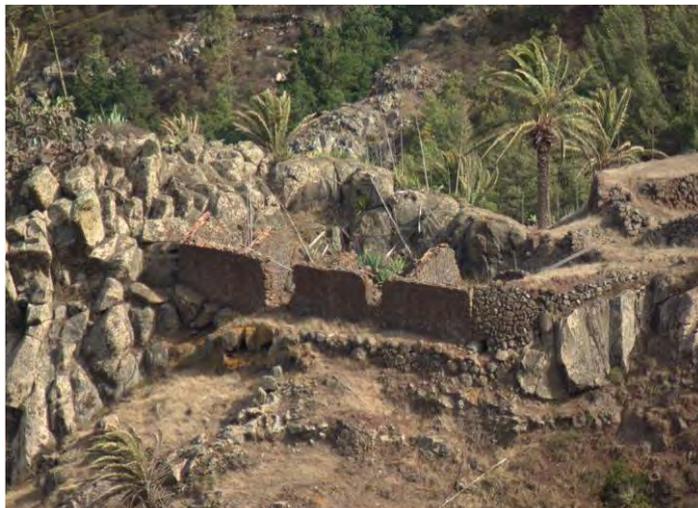
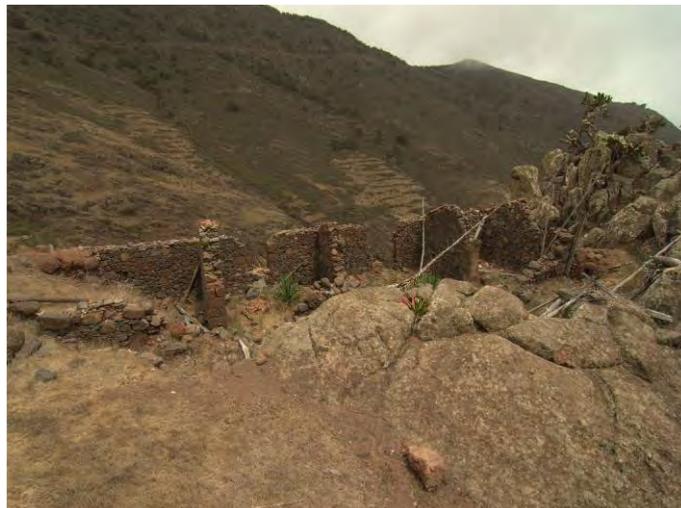
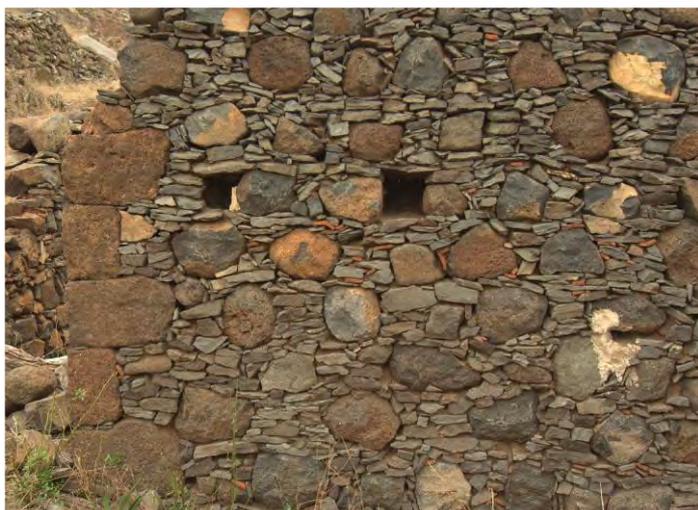
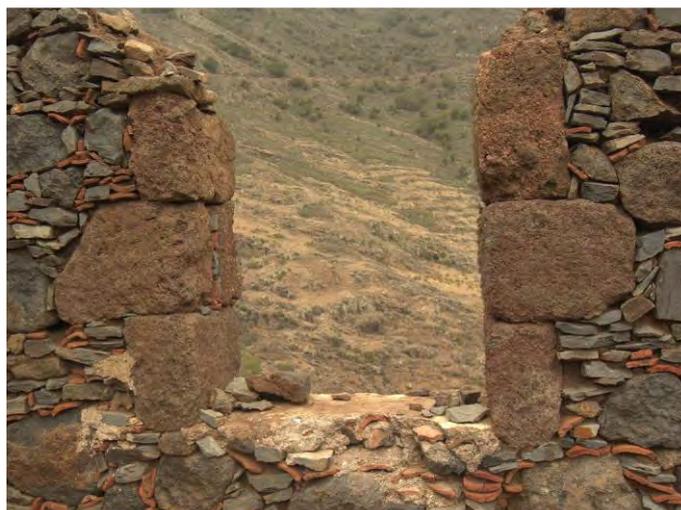
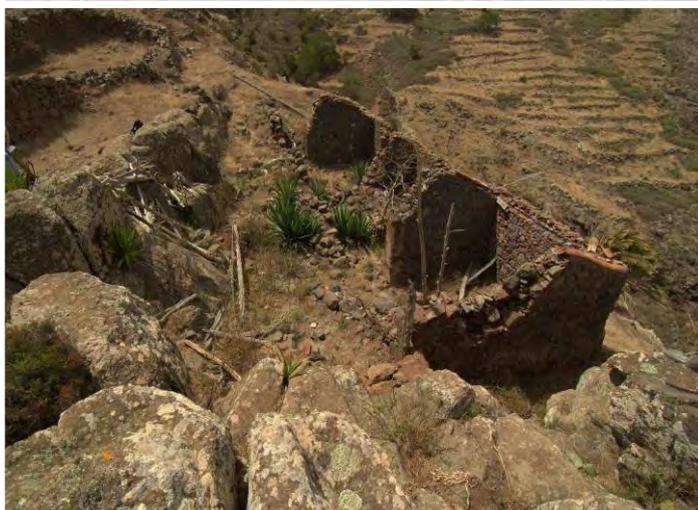
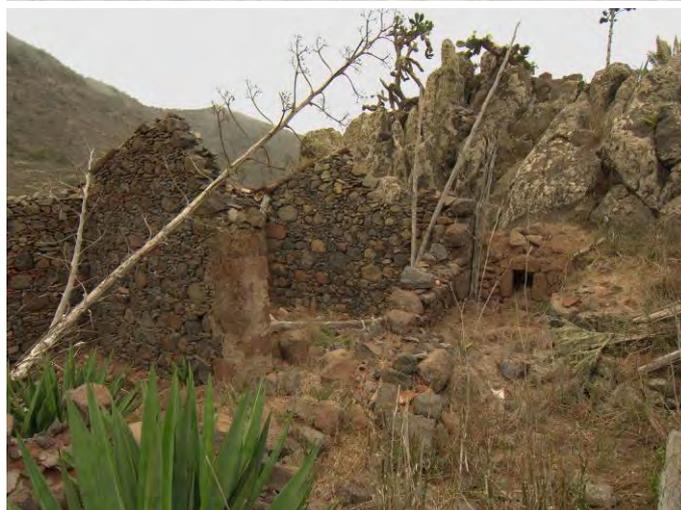
**Código:** CE-4-05

Se trata de un elemento en avanzado estado de deterioro, del cual se pretende proteger los elementos aún permanecen en pie, de ahí el grado de protección que se ha definido y los tipos de intervención propuestos.

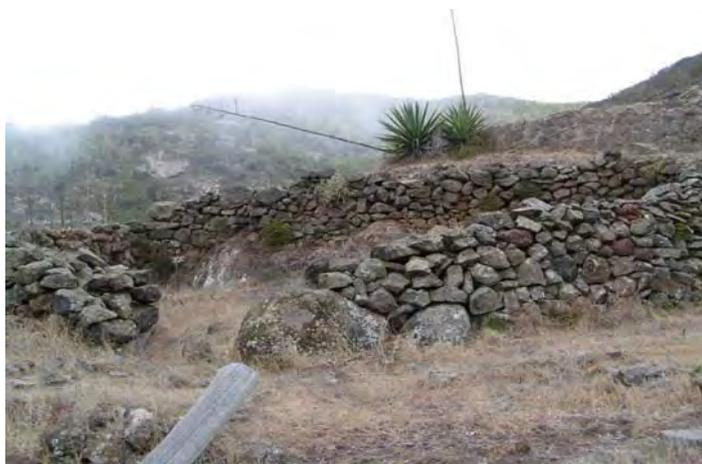
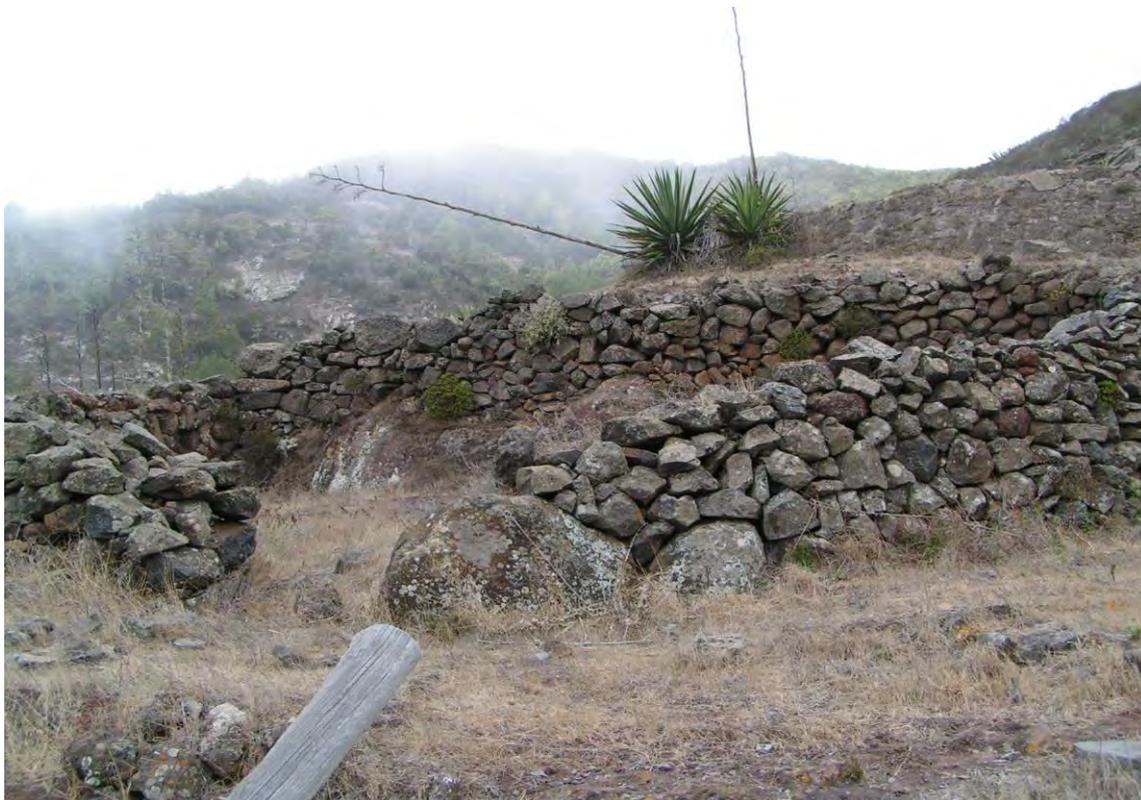
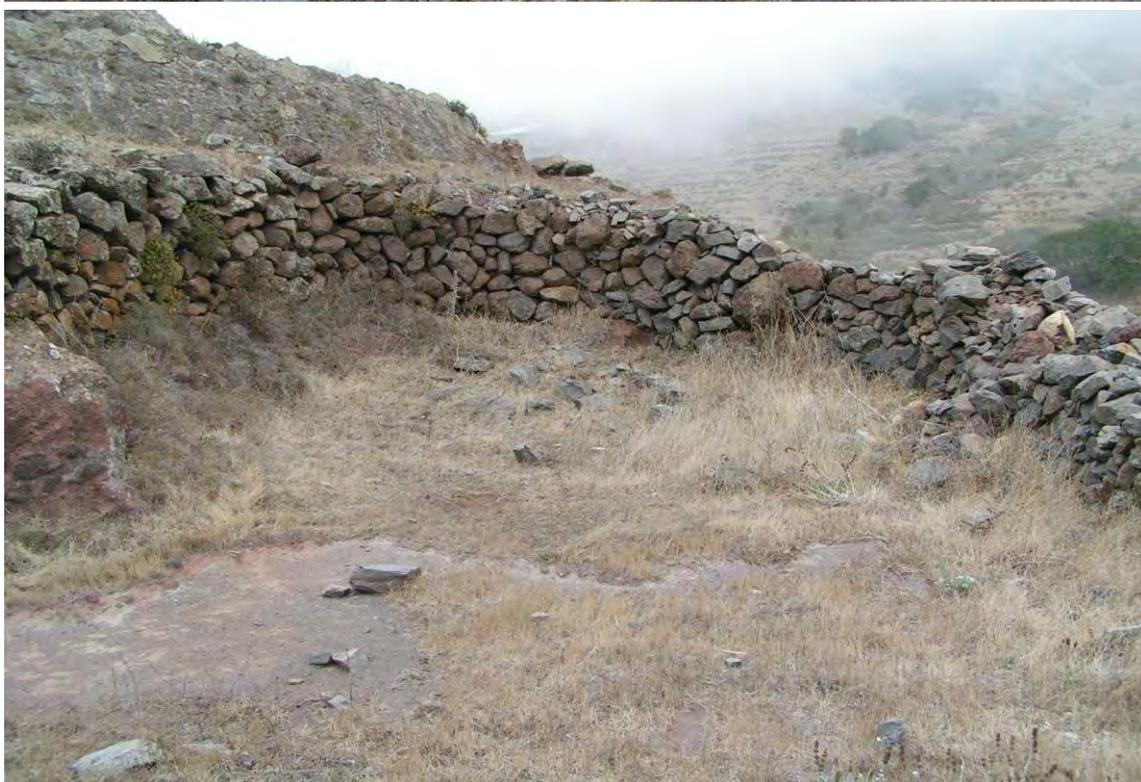
**Código:** CE-4-10

Descripción: Construcción de planta circular con muro de piedra de cerca de un metro de altura.

- Colonización vegetal.
- Derrumbe parcial de los muros.

Conservación:  
Bueno (>60%).

- Conservación.
- Restauración.
- Consolidación.

Se permitirán obras de conservación, consolidación y restauración de los muros.

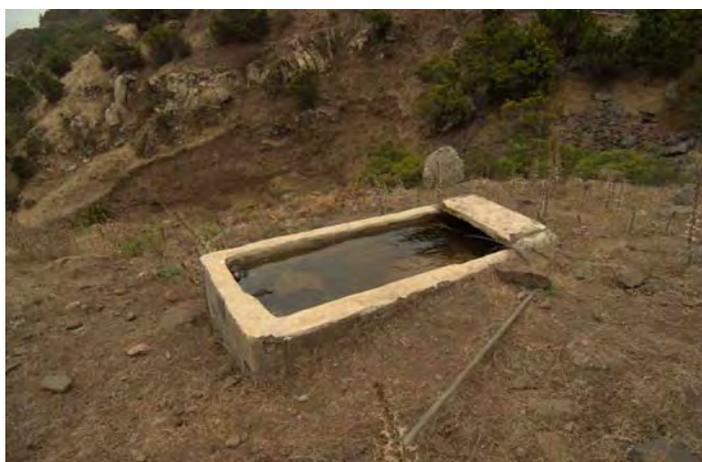
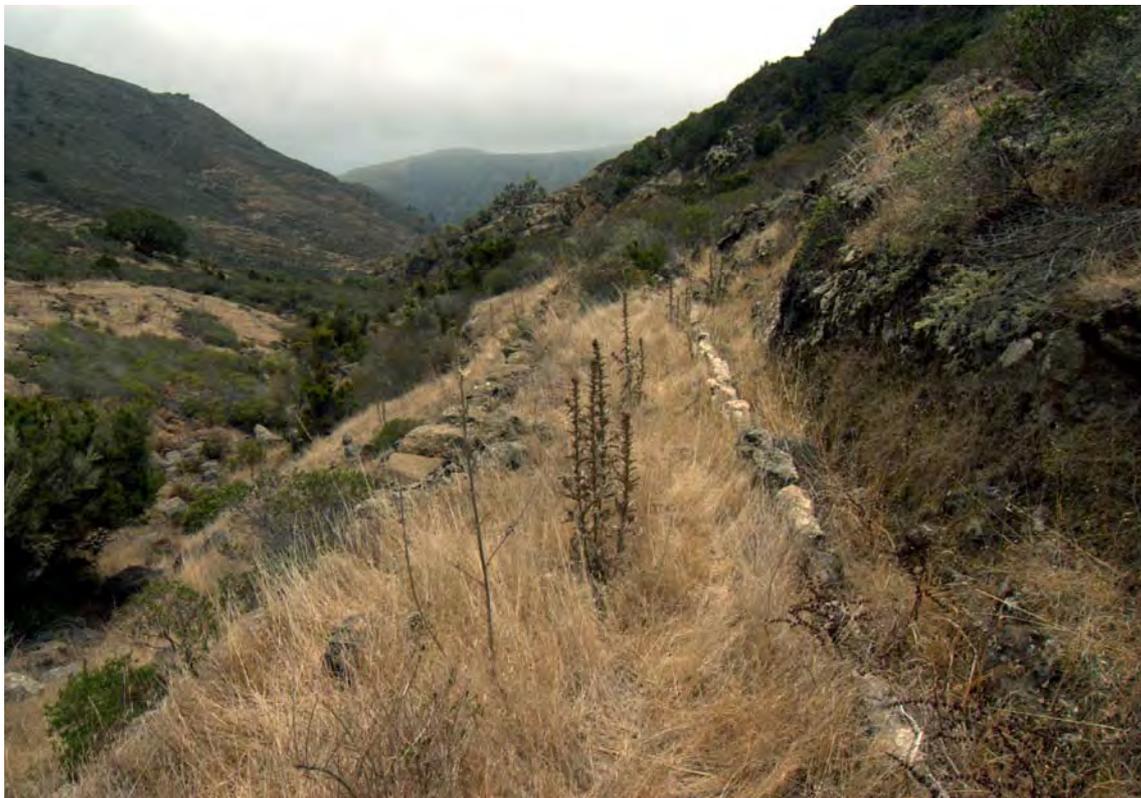
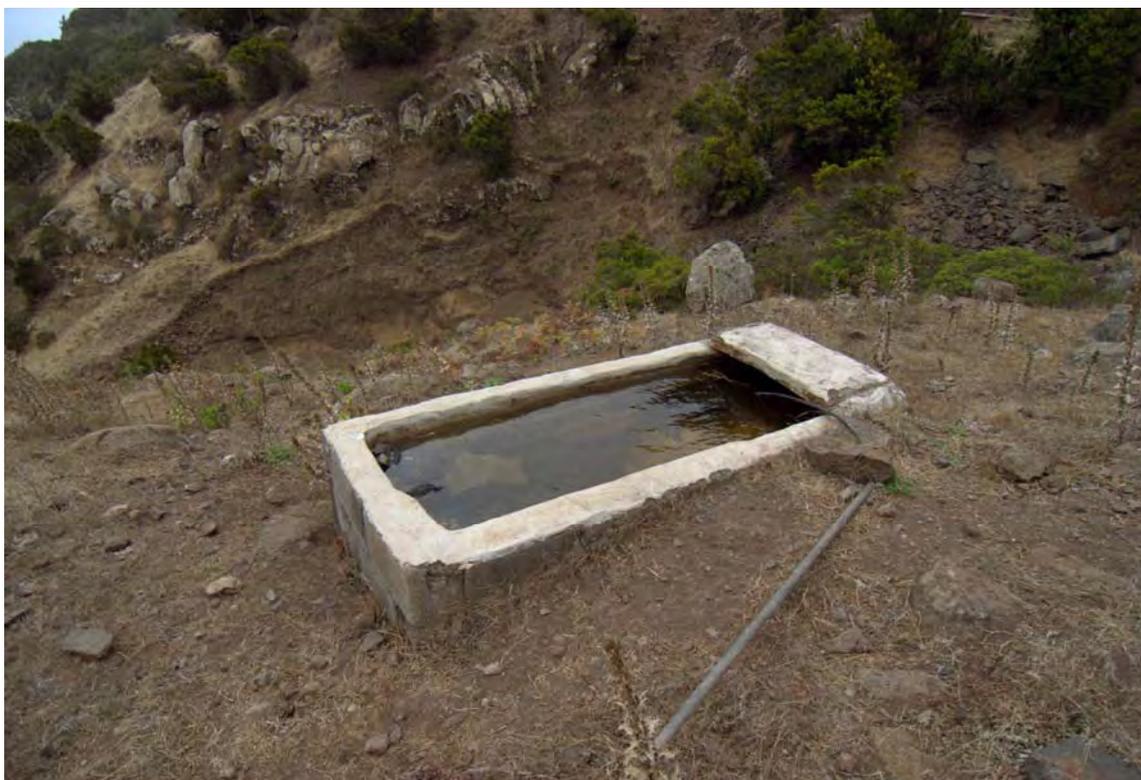
**Código:** CE-4-11

Descripción: Depósito de planta rectangular de 1 metro de largo por medio metro de ancho, vinculado a una acequia y al estanque de agua de El Jelechal. La atarjea se prolonga por el camino de acceso al caserío y hasta el barranco.

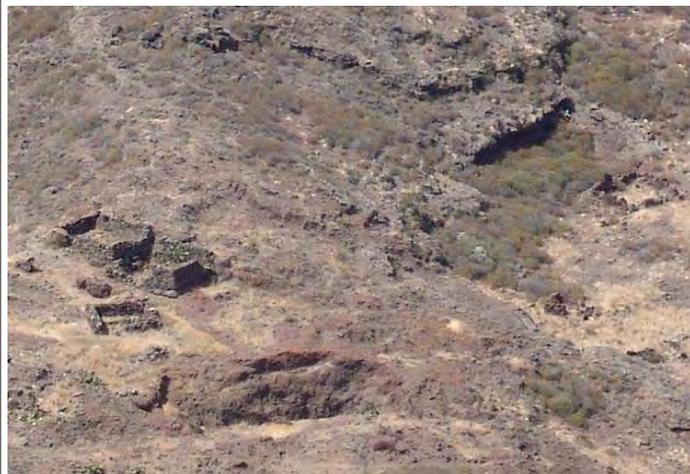
Código: CE-6

Los restos de edificaciones que permanecen en pie, denotan por su estado y técnicas constructivas una gran antigüedad, en algunos casos no pudiendo determinar su uso original. Una de las hipótesis que se apuntan es que pudieran corresponder al modelo de casa pajiza, dada la ausencia de muros laterales.

Estado de conservación:  
Malo (<40%).

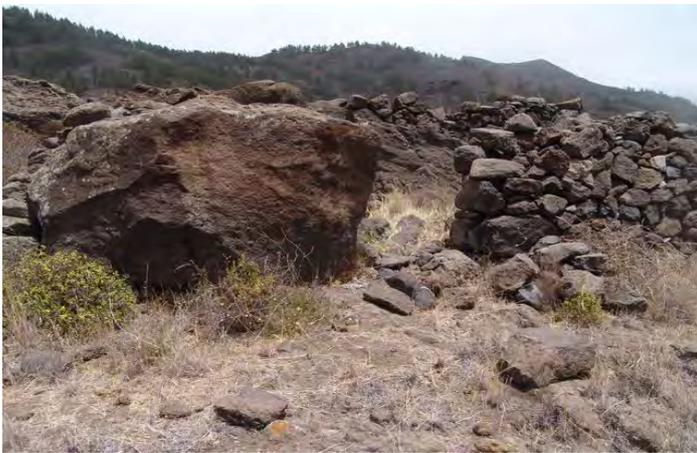
CE-6-01

- Colonización vegetal.
- Derrumbes estructurales de la cubierta y paredes.
- Sedimentación edáfica.

Malo (<40%).

· Integral.

· Conservación.

Restos de muros y volumetría.

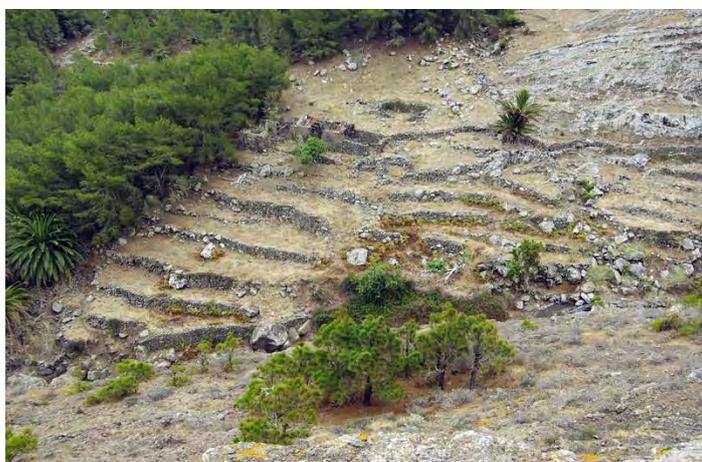
Código: CE-7-02

- Derrumbes parciales de muros.
- Colonización vegetal.
- Afección por desprendimientos.
- Afección por erosión hídrica.

Conservación:  
Bueno (>60%).

Se permitirán obras de conservación, consolidación y restauración de los muros.

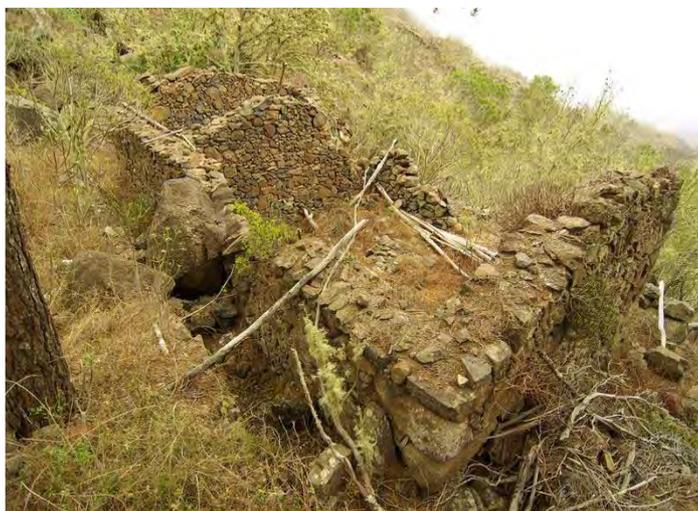
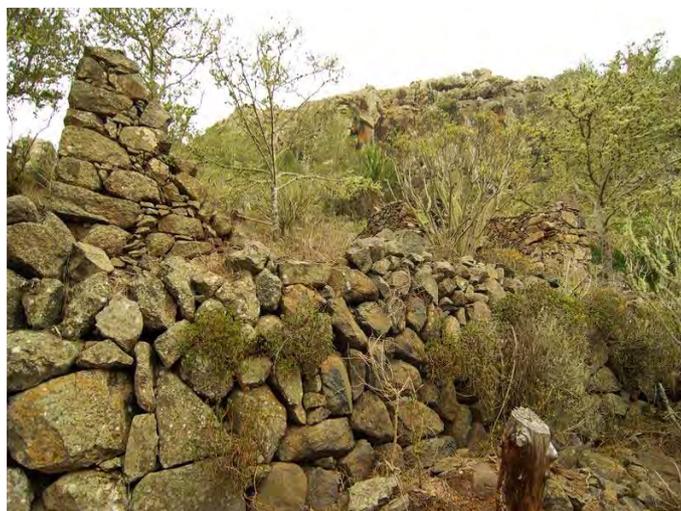
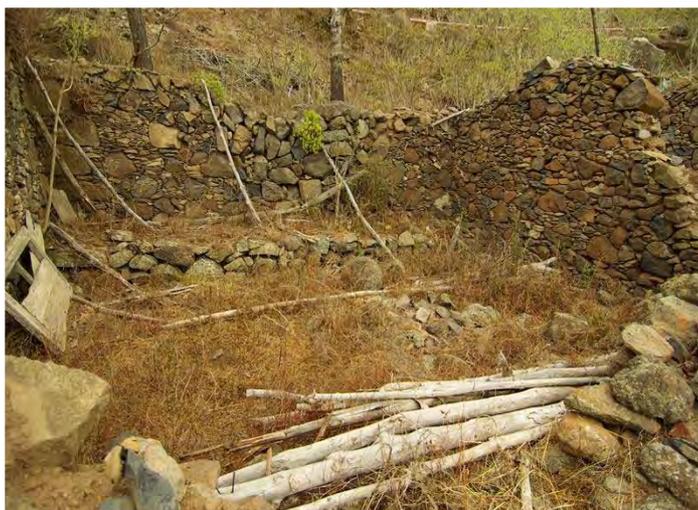
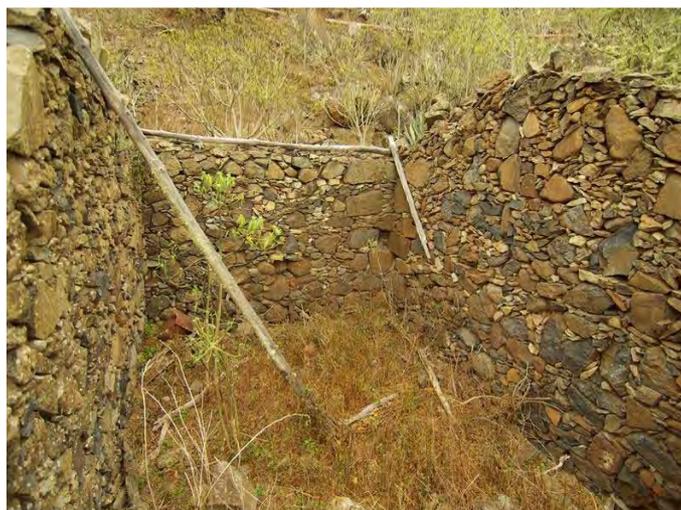
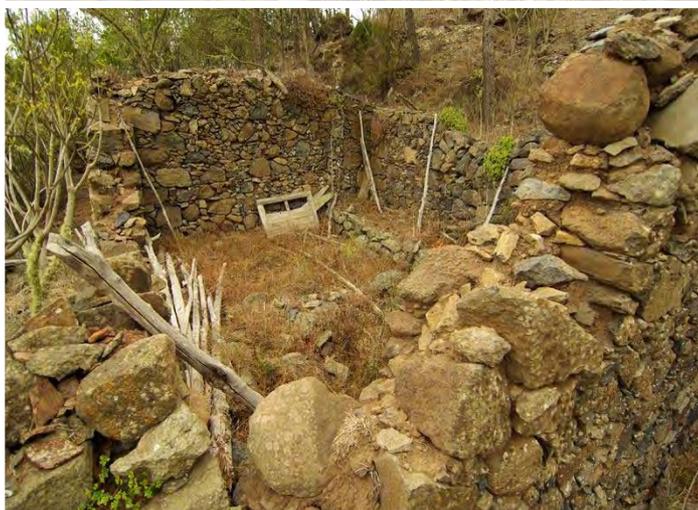
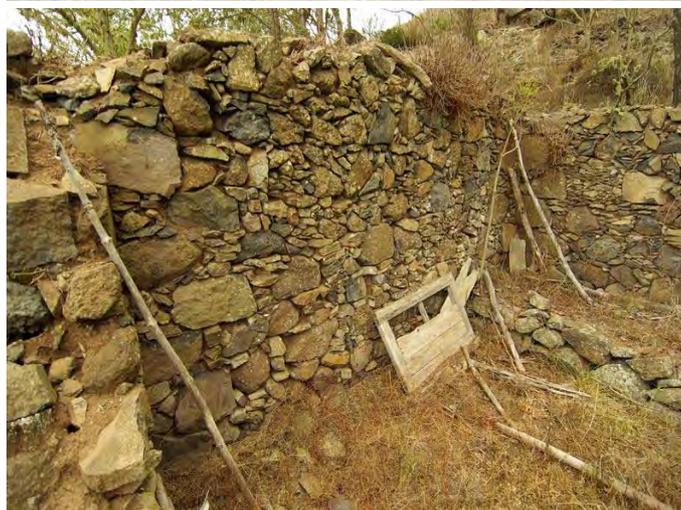
**Código:** EL-04

Elemento en avanzado estado de deterioro, con escasas posibilidades de puesta en valor, del cual se pretende proteger los elementos aún permanecen en pie, de ahí el grado de protección y los tipos de intervención propuestos.

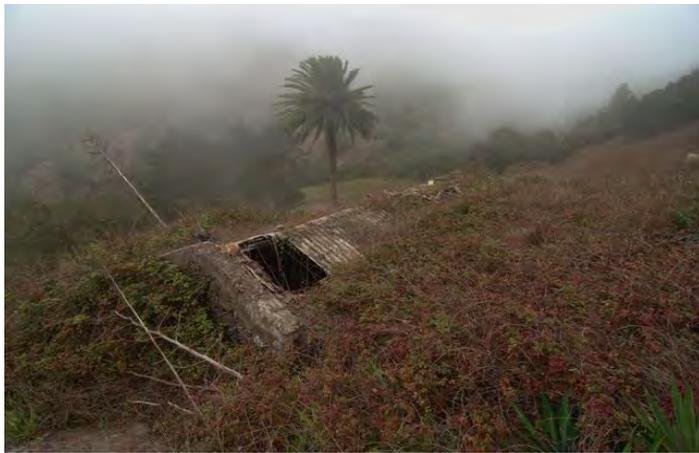
EL-05

Elemento en avanzado estado de deterioro, con escasas posibilidades de puesta en valor, del cual se pretende proteger los elementos aún permanecen en pie, de ahí el grado de protección y los tipos de intervención propuestos.

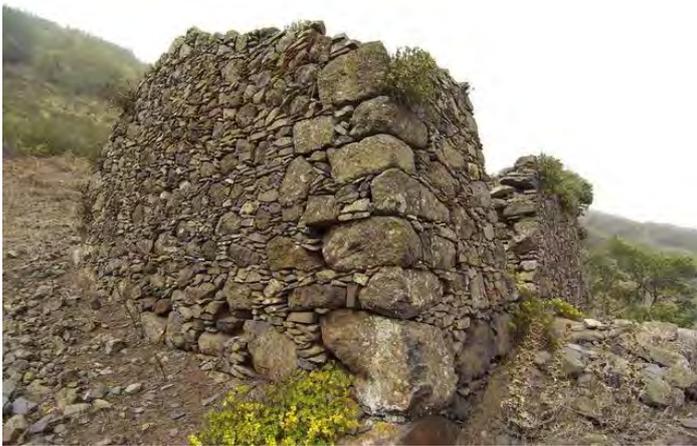
EL-06

· Desmantelamiento de las tejas y vigas de la cubierta.

· Colonización vegetal.

Malo (<40%).

· Conservación.

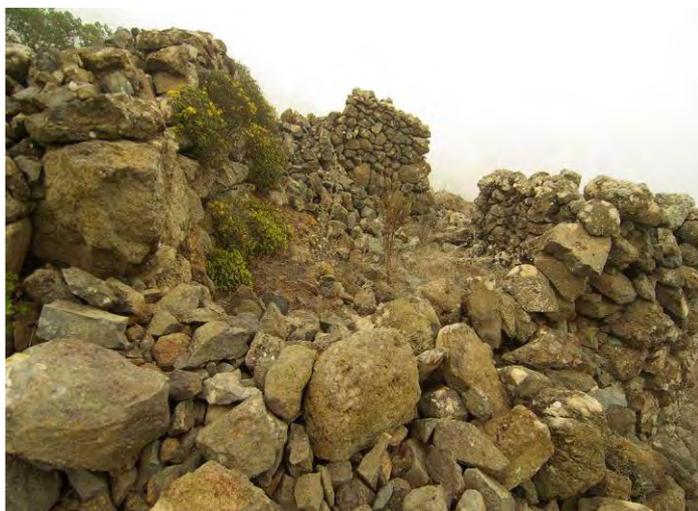
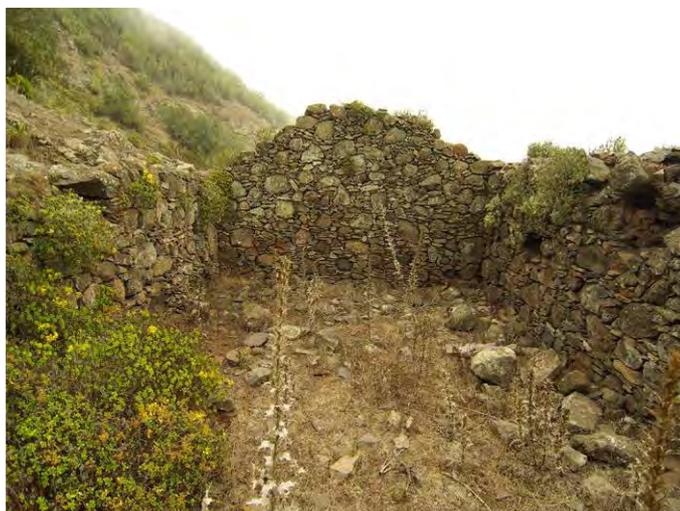
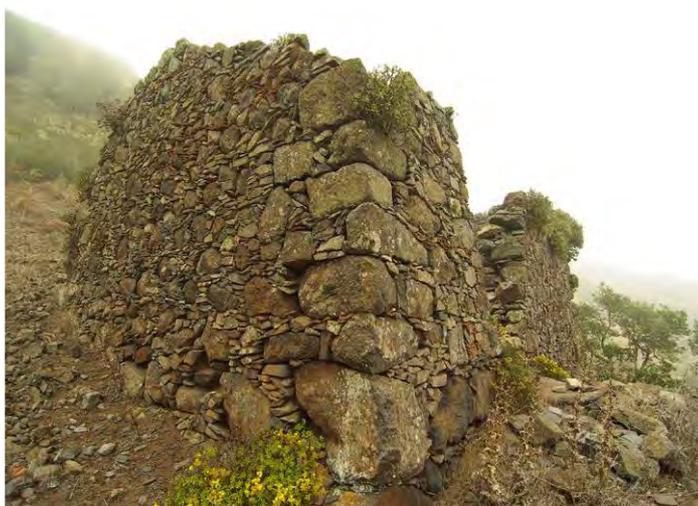
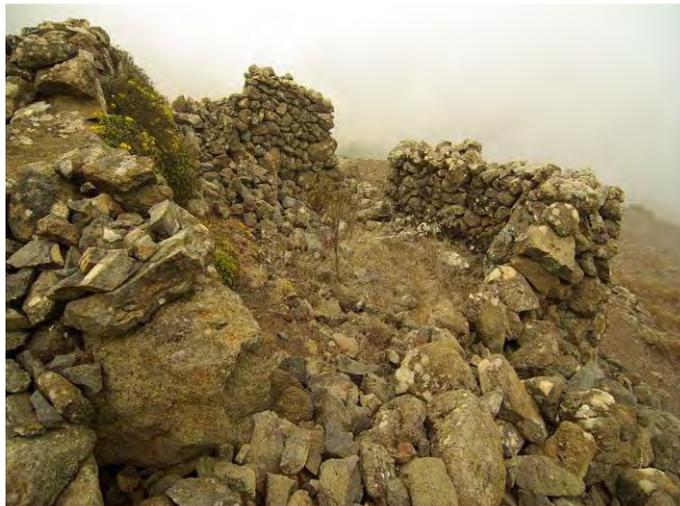
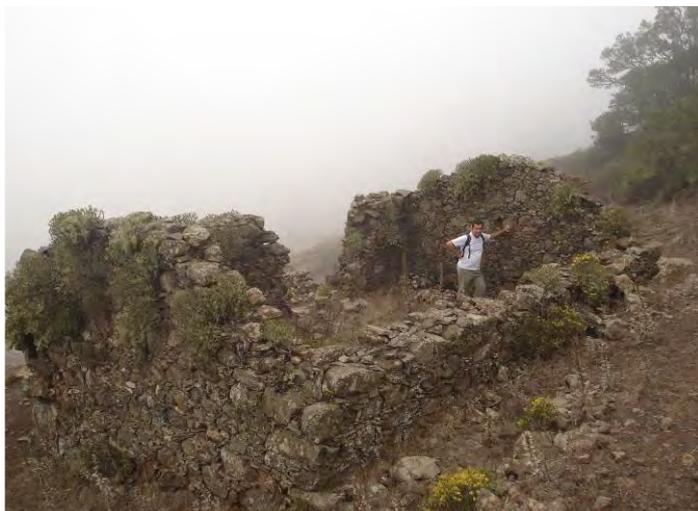
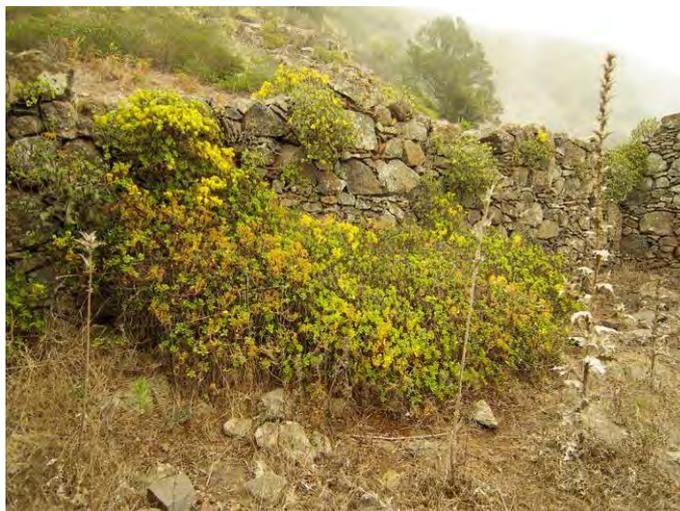
**Código:** EL-06

Cuerpo principal con suelo empedrado y muros de piedra basáltica. Con un espacio que separa la vivienda de las dependencias del ganado.
