**PLAN ESPECIAL
DEL CONJUNTO HISTÓRICO DE BETANCURIA**

CATÁLOGO ARQUITECTÓNICO Y ETNOGRÁFICO

FASE DE APROBACIÓN DEFINITIVA

NOVIEMBRE 2010

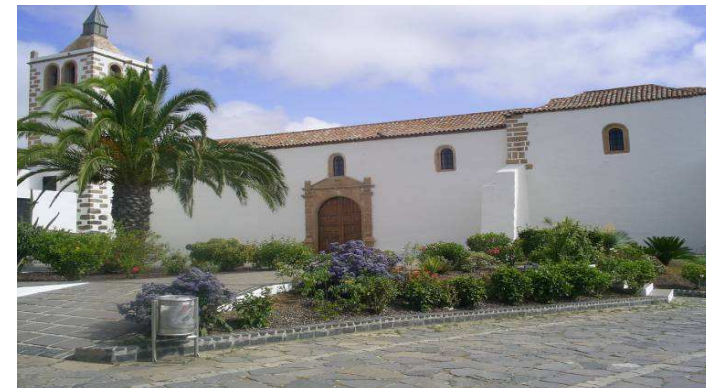
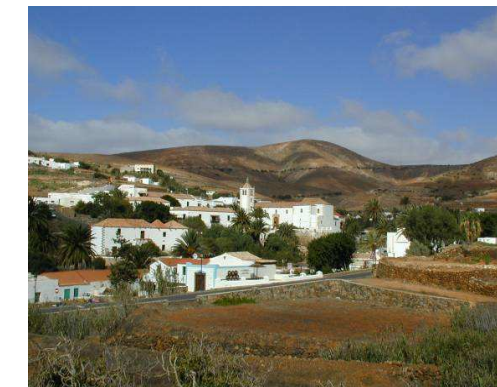
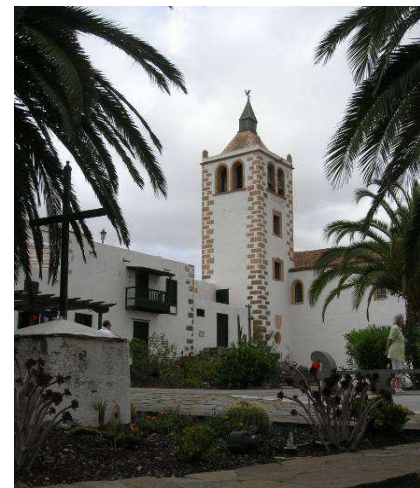
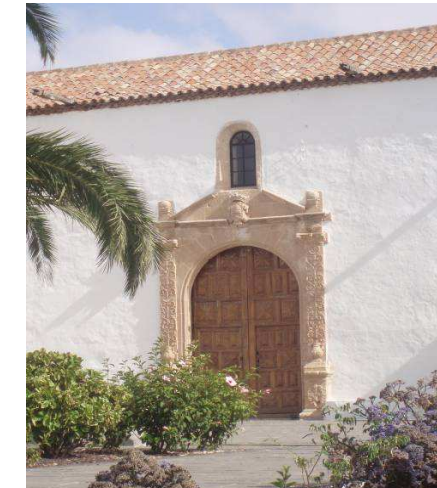
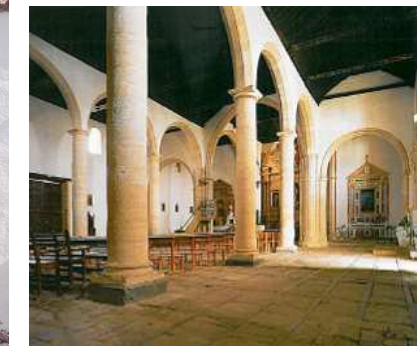
ANTIGÜEDAD	1410	USO ACTUAL	Religioso en uso
ESTADO DE CONSERVACIÓN	Bueno. Fue restaurada en 1986 y mantiene un buen estado de conservación	FACTORES DE DEGRADACIÓN Y RIESGOS	NATURALES
			ANTRÓPICOS

Se aconseja la conservación integral del pavimento interior de la iglesia, de la bóveda de ocho gallones que sirve de techumbre a la capilla bautismal y cubierta. Reponer las gárgolas de madera, basadas en el diseño original y la adecuación del diseño de la plaza con la iglesia, ya que la modernidad no es acorde con el edificio. Desinsectación cada cierto tiempo.

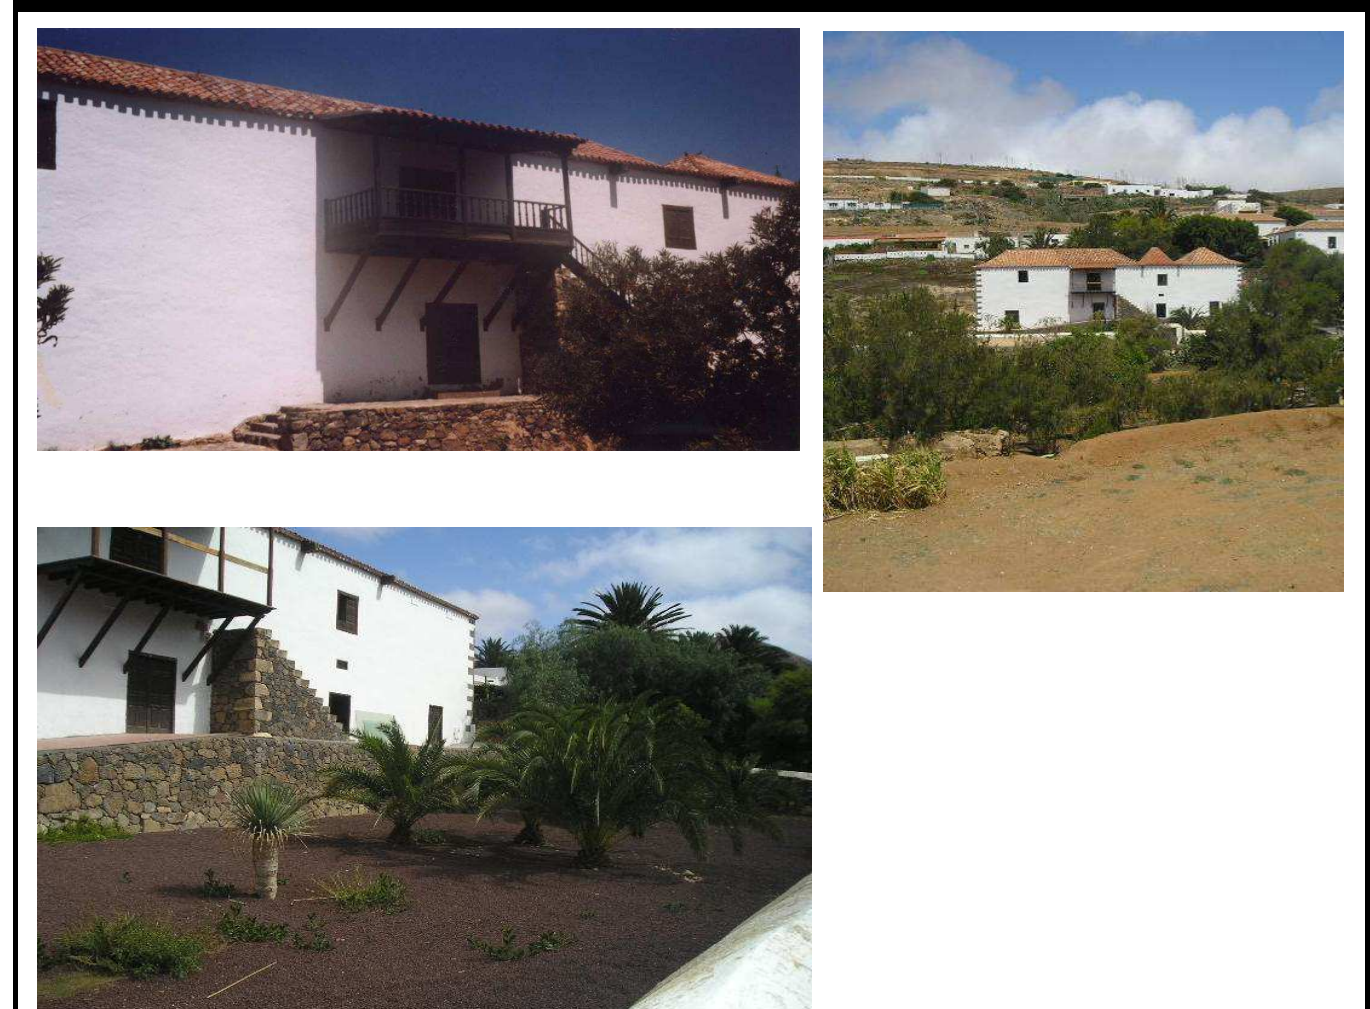
ANTIGÜEDAD	S. XVIII	USO ACTUAL	Museo de Arte Sacro
ESTADO DE CONSERVACIÓN	Muy bueno, se encuentra totalmente restaurada y el jardín está bien cuidado.	FACTORES DE DEGRADACIÓN Y RIESGOS	NATURALES
			ANTRÓPICOS

Se considera conveniente realizar operaciones de mantenimiento de la carpintería, del revestimiento interior y exterior y de las instalaciones. Su entorno inmediato aparece bien cuidado por lo que se recomienda mantenerlo.

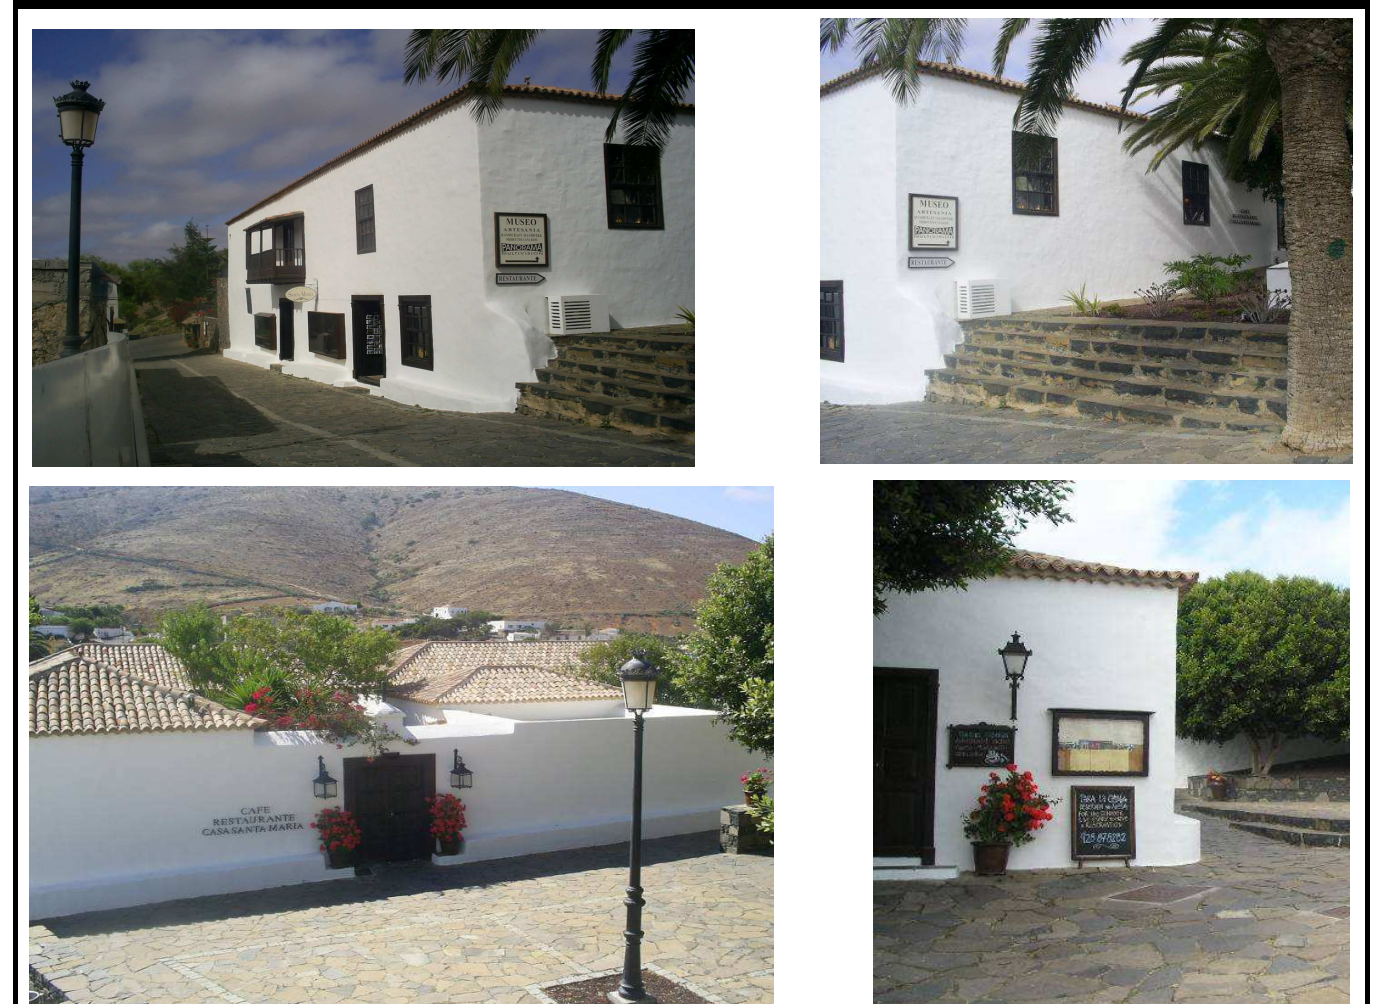
ANTIGÜEDAD	S. XVIII	USO ACTUAL	Restaurante, bodega y tienda de alfarería y recuerdos
ESTADO DE CONSERVACIÓN	Muy bueno, recientemente rehabilitado.	FACTORES DE DEGRADACIÓN Y RIESGOS	NATURALES
			ANTRÓPICOS
			Aparato de aire acondicionado exterior.

Debido a su reciente reconstrucción presenta un excelente estado, no siendo necesario más que estipular su mantenimiento. No se permitirán obras que modifiquen sus actuales condiciones exteriores o interiores. Disponer de un habitáculo para la colocación del aparato de aire acondicionado, sellada con una rejilla de madera acorde con los huecos y materiales de la fachada.

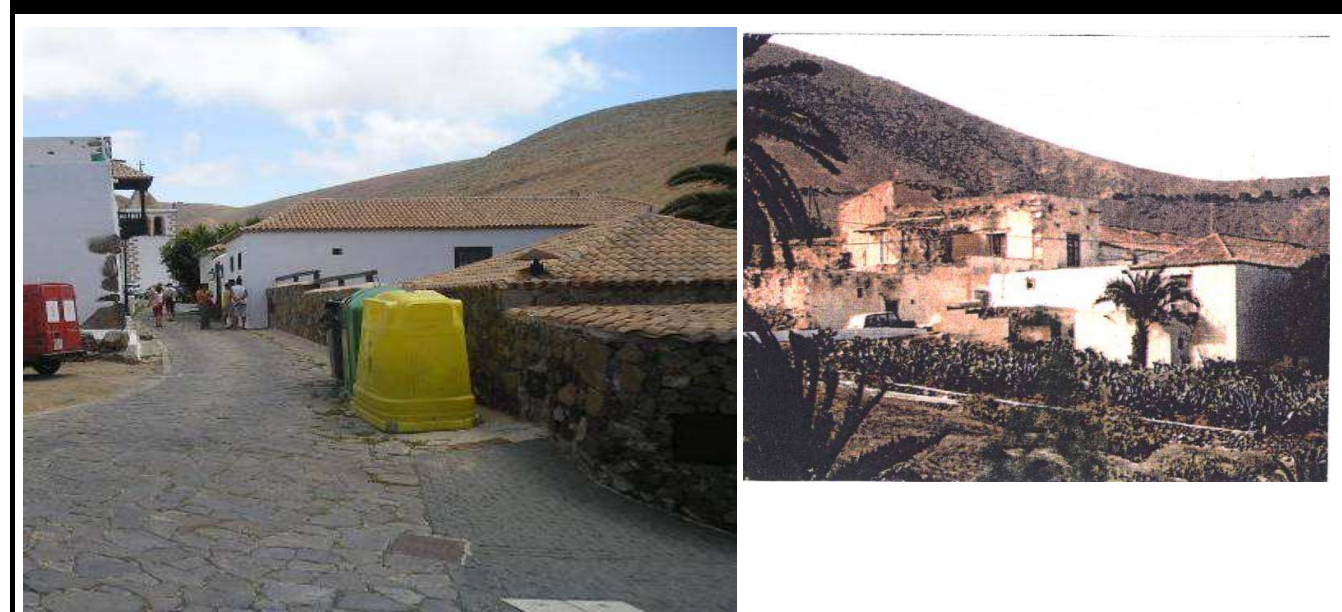
ANTIGÜEDAD	S. XVIII	USO ACTUAL	Museo de multivisión y exposiciones.
ESTADO DE CONSERVACIÓN	Bueno, recién restaurada.	FACTORES DE DEGRADACIÓN Y RIESGOS	NATURALES
			ANTRÓPICOS

La intervención que precisa se limita casi exclusivamente a obras de mantenimiento y conservación.

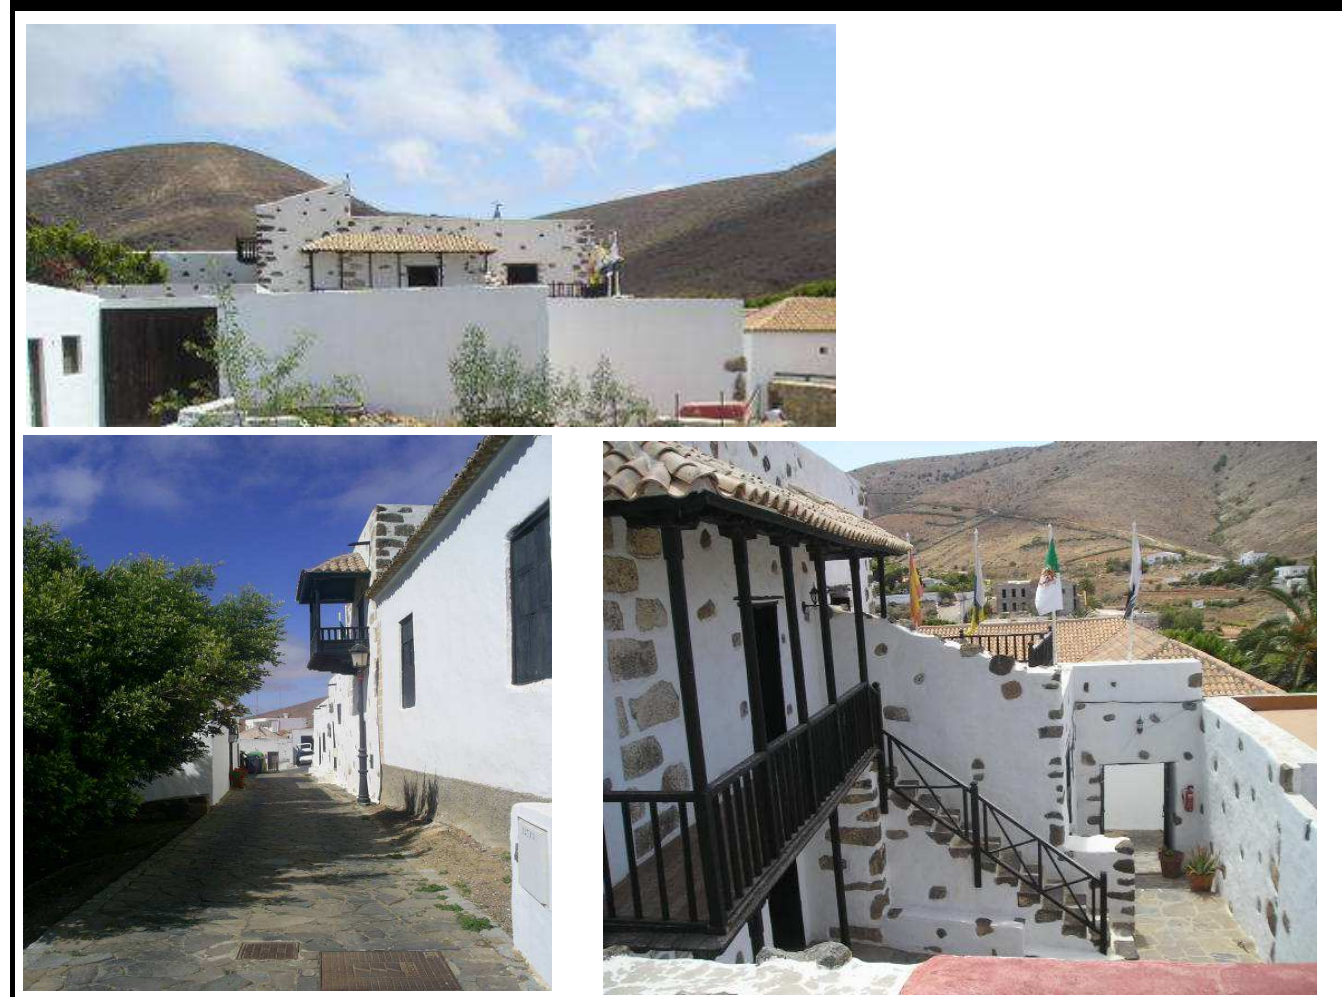
ANTIGÜEDAD	Finales del s. XVIII	USO ACTUAL	Sede del Ayuntamiento
ESTADO DE CONSERVACIÓN	Muy bueno, se hizo una restauración y rehabilitación completa del edificio, interior y exteriormente.	FACTORES DE DEGRADACIÓN Y RIESGOS	NATURALES
			ANTRÓPICOS
			Ocultar el extintor del patio

La edificación es propiedad del Ayuntamiento y para poder destinarla a uso institucional fue preciso habilitarla manteniendo las características tipológicas del edificio; adecuación del pavimento de la planta baja, accesos exteriores y alpendre, instalación de redes de electricidad, fontanería, saneamiento y telefonía con disposición subterránea, además de adecuación del entorno del edificio. Evitar el exceso de la piedra vista en el enfoscado de la fachada. Se debe señalar la localización del dispositivo contraincendio, y con ello disponer de un lugar para que no se vea.

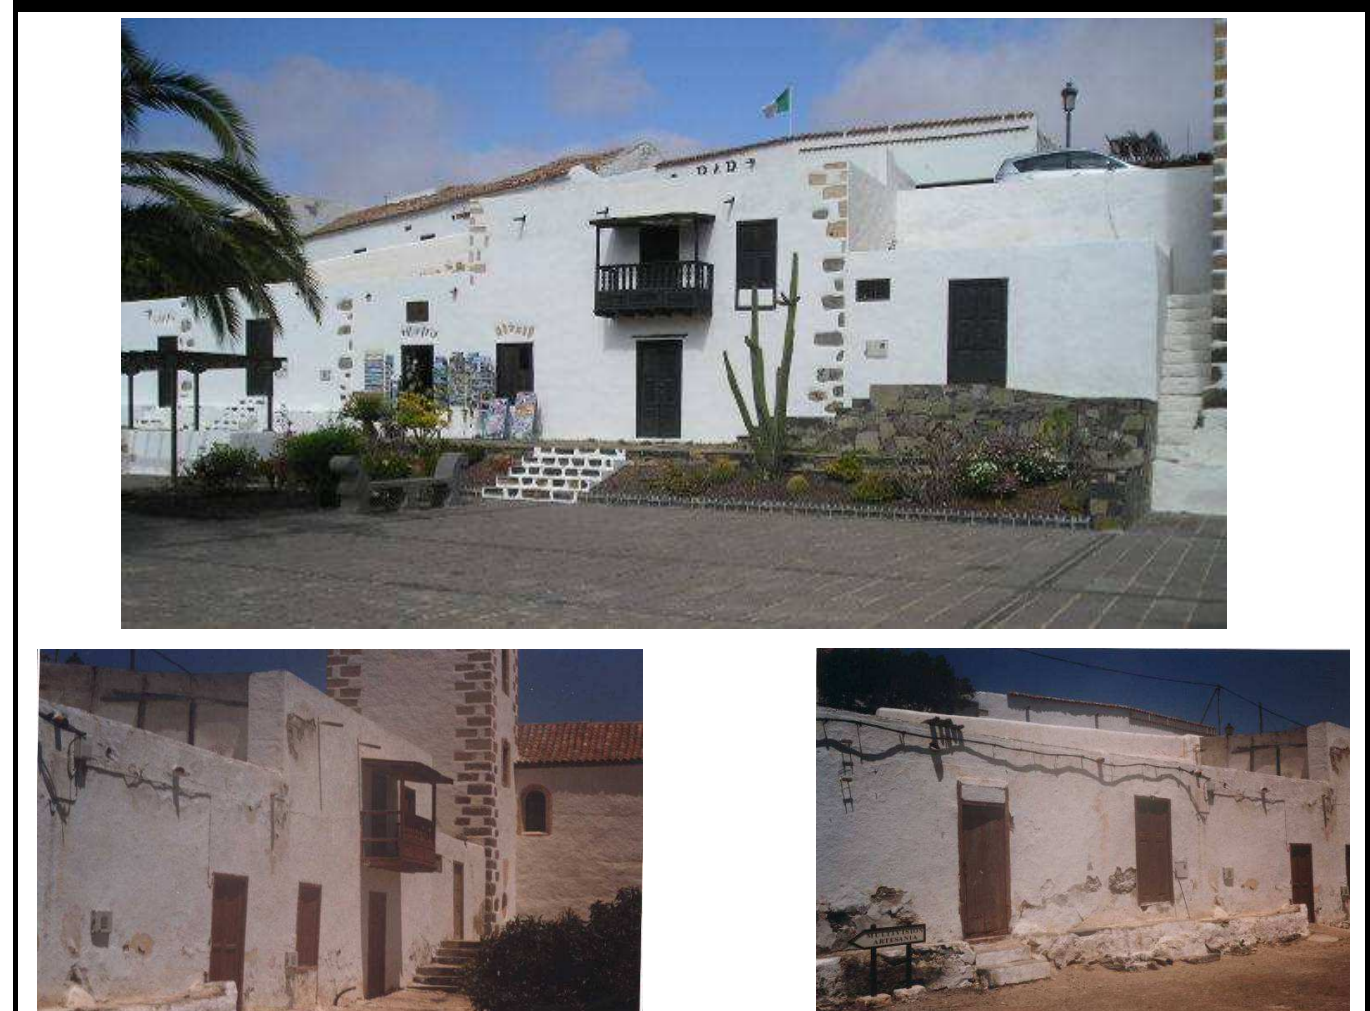
ANTIGÜEDAD	Siglo XIX-XX	USO ACTUAL	Aseos públicos y tienda de souvenirs.	
ESTADO DE CONSERVACIÓN	Bueno. Se modernizaron instalaciones y se eliminó el tendido y los cuadros eléctricos de fachada, disponiéndolos de manera oculta.	FACTORES DE DEGRADACIÓN Y RIESGOS	NATURALES	ANTRÓPICOS
				Caja de la luz y cartelería publicitaria.

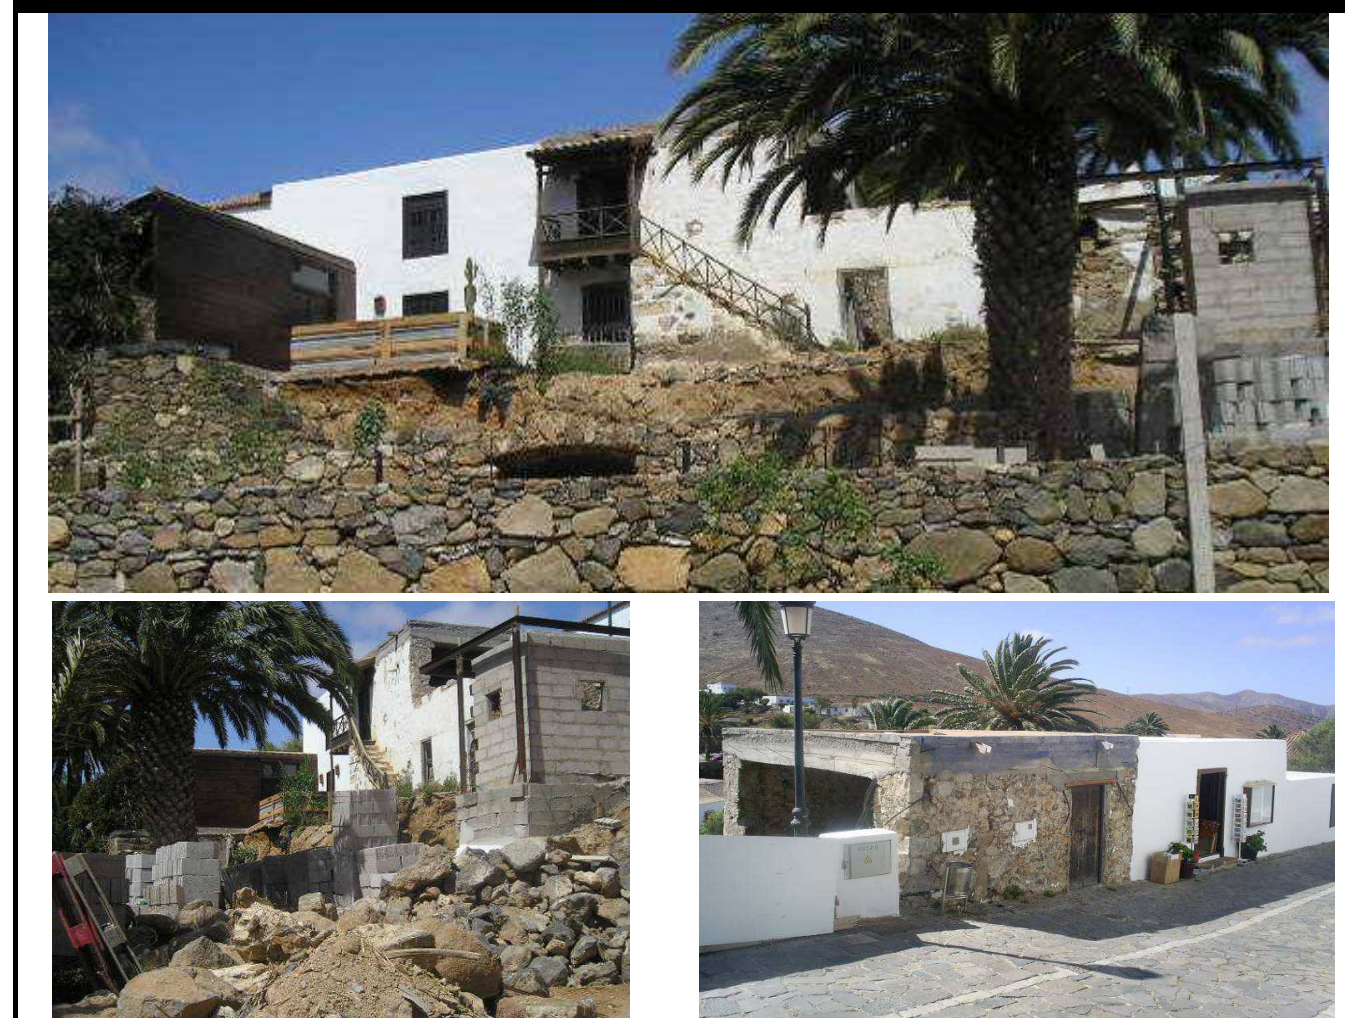
ANTIGÜEDAD	Siglo XVIII	USO ACTUAL	Tienda de souvenirs	
ESTADO DE CONSERVACIÓN	Bueno. El edificio se encuentra en buen estado debido a algunas reparaciones que se hicieron en él aunque ahora tiene una parte en obras al igual que su entorno que también está en obras.	FACTORES DE DEGRADACIÓN Y RIESGOS	NATURALES	ANTRÓPICOS
				Rehabilitación incompleta

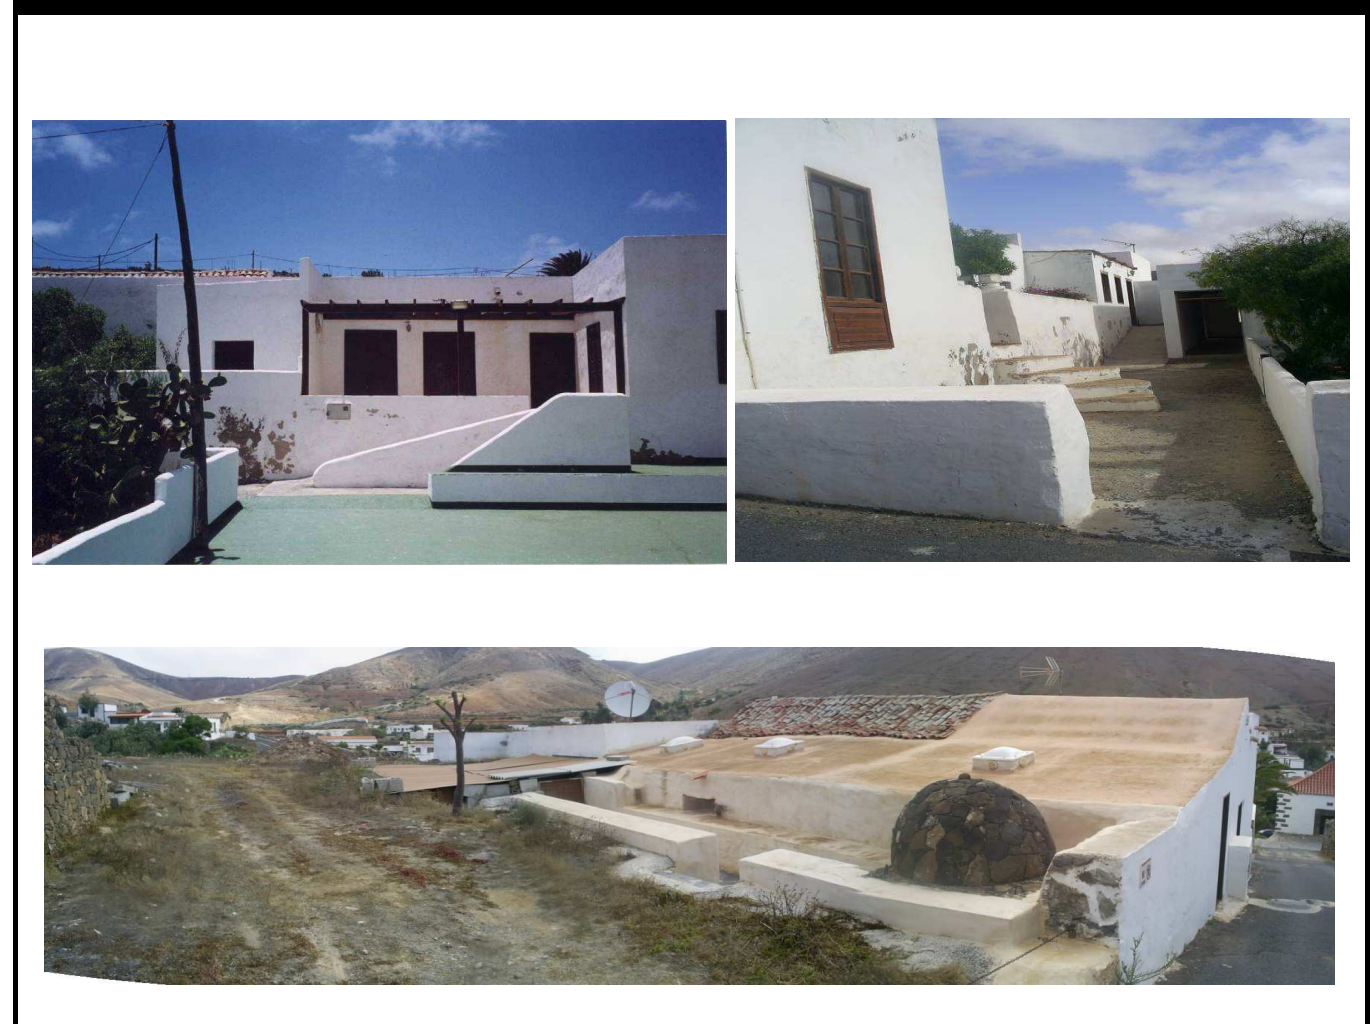
ANTIGÜEDAD	Siglo XIX-XX	USO ACTUAL	Centro de la tercera edad
ESTADO DE CONSERVACIÓN	Bueno	FACTORES DE DEGRADACIÓN Y RIESGOS	NATURALES
			ANTRÓPICOS
			Contador de luz, antena en la cubierta y parabólica.

Actualmente se encuentra en obras para su ampliación que no están siendo tan afortunadas, pues dificultan la visión de la Iglesia de Santa María y el conjunto desde la carretera. La intervención de reconstrucción realizada destaca por su cuidado tratamiento en los accesos y exteriores, y el respeto por la tipología edificatoria. Se recomienda reparar parcialmente el revestimiento exterior.

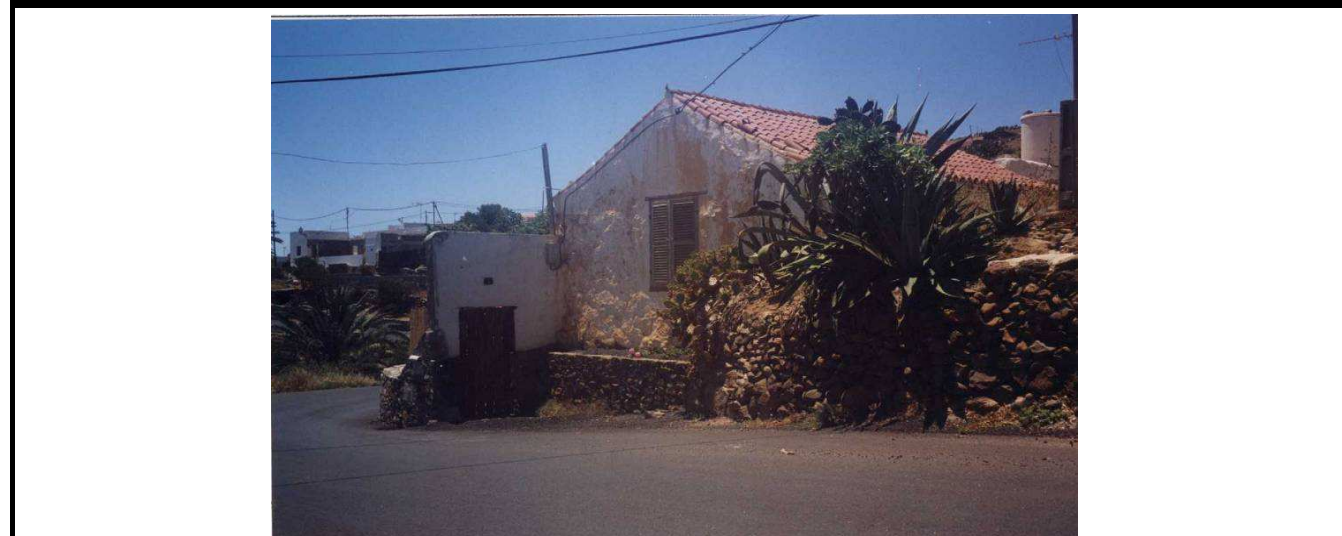
ANTIGÜEDAD	Siglo XIX	USO ACTUAL	Residencial	
ESTADO DE CONSERVACIÓN	Regular	FACTORES DE DEGRADACIÓN Y RIESGOS	NATURALES	ANTRÓPICOS

La protección se realiza sobre el cuerpo edificado de más antigua construcción y cubierta a dos aguas y los diferentes muros de cerramiento y contención de gavias del entorno incluyendo el jardín. Necesita reparación de cubierta requiriéndose el acondicionamiento de la carpintería y el encalado de las fachadas. Se permitirán obras de ampliación o modificación del resto adecuándose a los elementos protegidos y sin modificar éstos, según las recomendaciones que para ello estipule el P.E.P

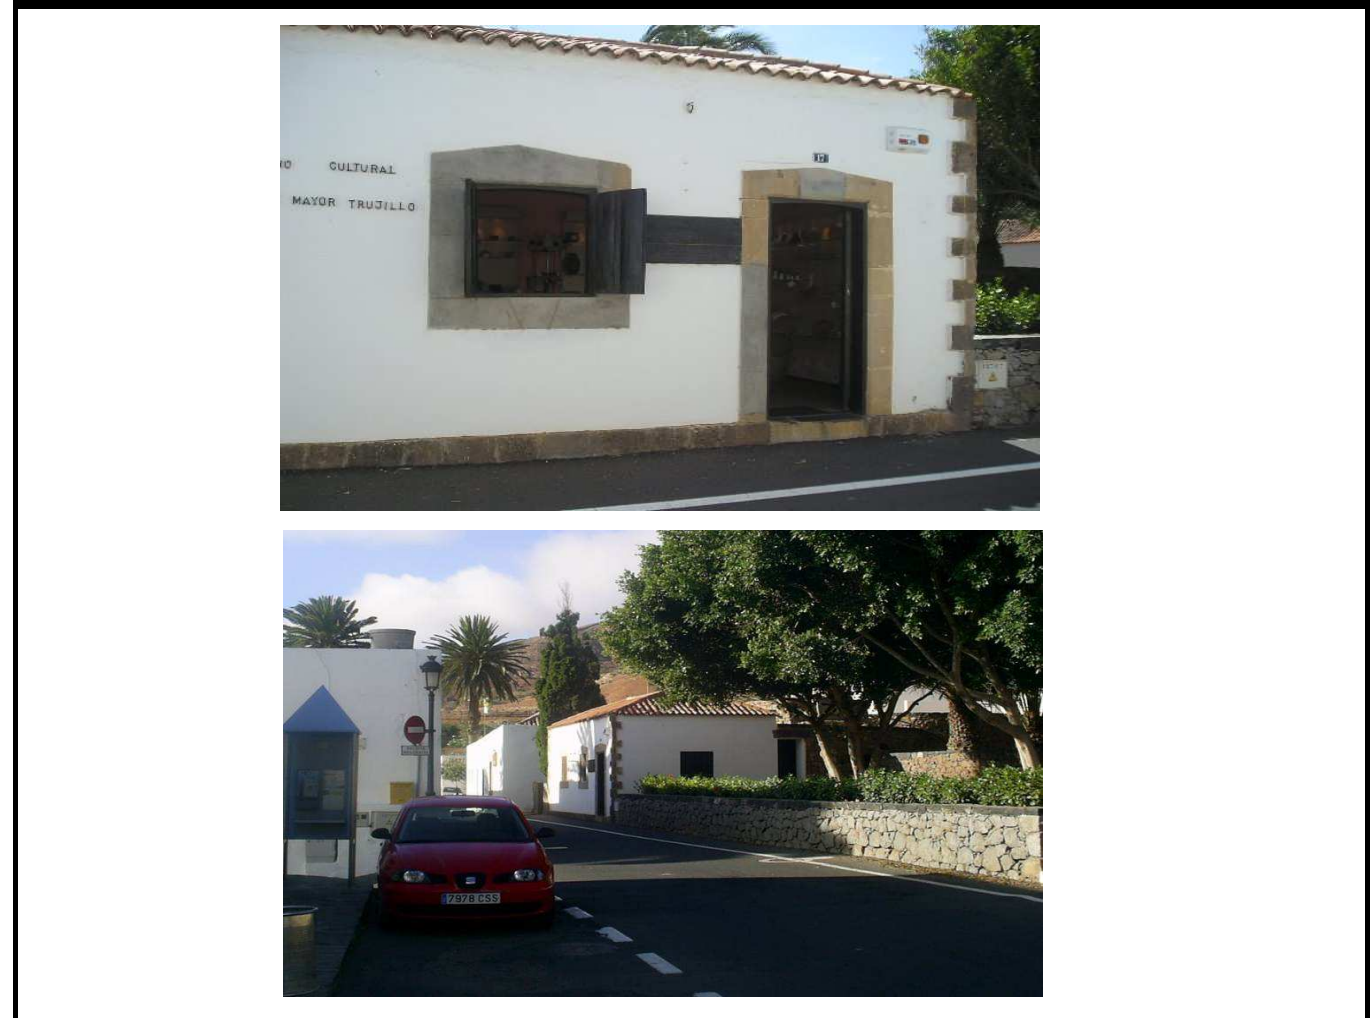
ANTIGÜEDAD	Siglo XIX-XX	USO ACTUAL	Centro Cultural
ESTADO DE CONSERVACIÓN	Muy bueno debido a su reciente restauración.	FACTORES DE DEGRADACIÓN Y RIESGOS	NATURALES
			ANTRÓPICOS
			Alarma en la fachada.

Se trata de una propiedad del Excmo. Cabildo Insular de Fuerteventura, objeto de una reconstrucción y adecuación según la supuesta arquitectura tradicional del lugar. Aunque no podemos garantizar la autenticidad de todos y cada uno de los elementos que la componen, se estipula su protección con el fin de evitar posteriores modificaciones o adiciones en la crujía que da a la calle principal del pueblo, y preservar con este fin la imagen actual de la misma. Su perfecto estado no requiere más que su mantenimiento.

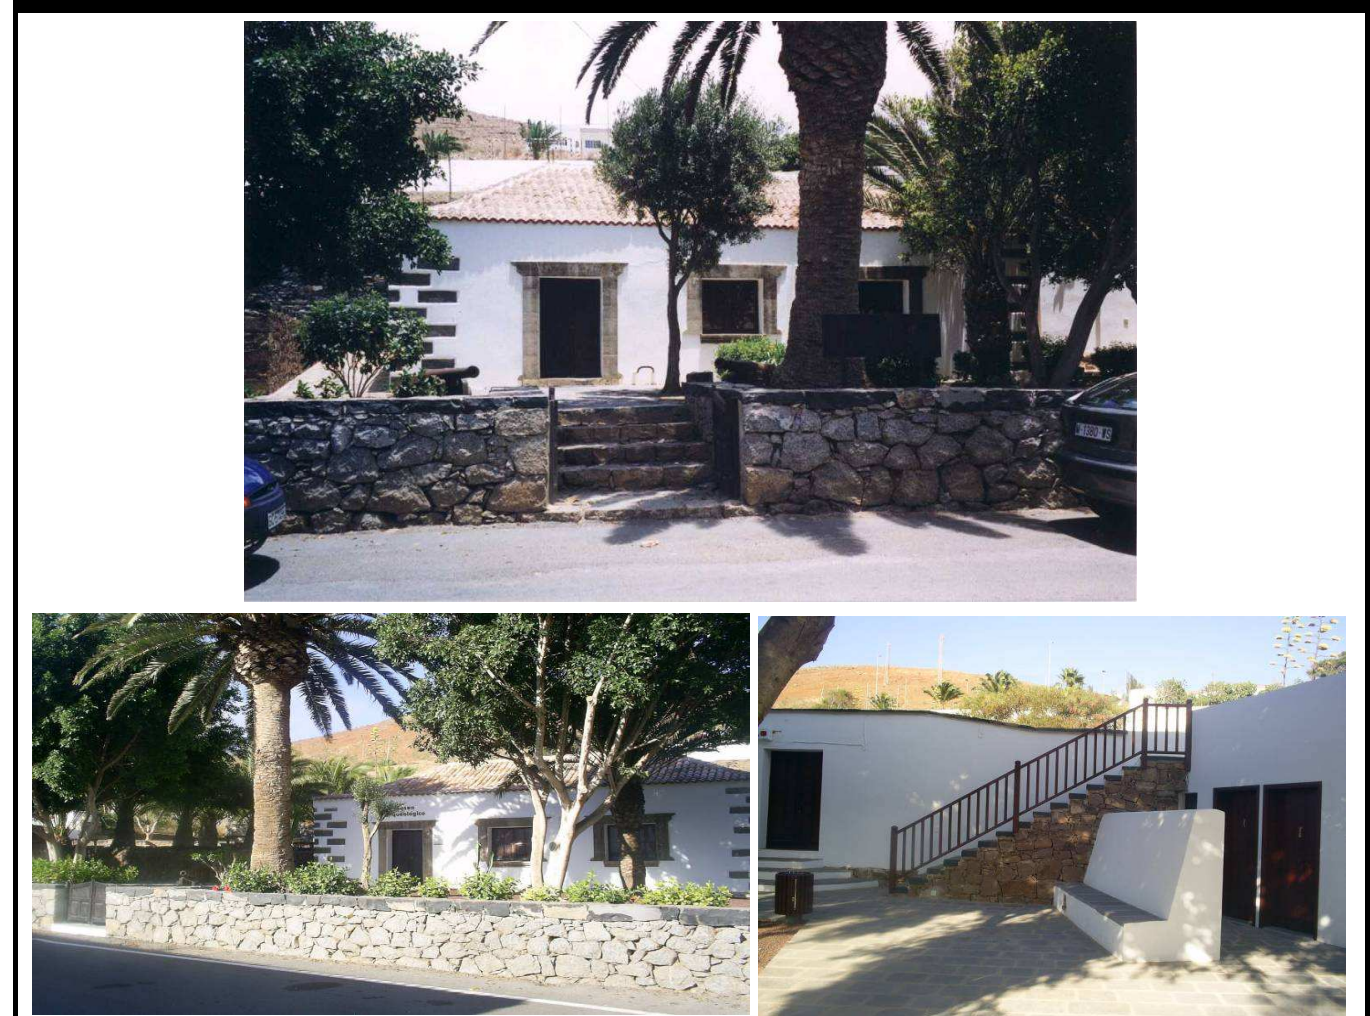
ANTIGÜEDAD	Siglo XIX-XX	USO ACTUAL	Cultural / Museo
ESTADO DE CONSERVACIÓN	Bueno	FACTORES DE DEGRADACIÓN Y RIESGOS	NATURALES
			ANTRÓPICOS

Propiedad del Cabildo Insular y aunque fue totalmente rehabilitada en fechas recientes, posteriormente se adecuaron los espacios a los criterios museísticos actuales, con la redistribución de la exposición y la utilización de nuevas tecnologías. Dado que el estado de conservación actual del museo, recientemente rehabilitado, es bueno, se considera conveniente, a pesar de ello, respetar su perfecto mantenimiento, tal como está, teniendo en cuenta la reparación de la fachada semienterrada que da a la calle Amador Rodríguez, que precisa repasar el revestimiento y la adecuación de sus huecos. Respecto al entorno, necesita la integración del mismo en su parte trasera permitiéndose ampliación museística prevista en la parcela vacía contigua.

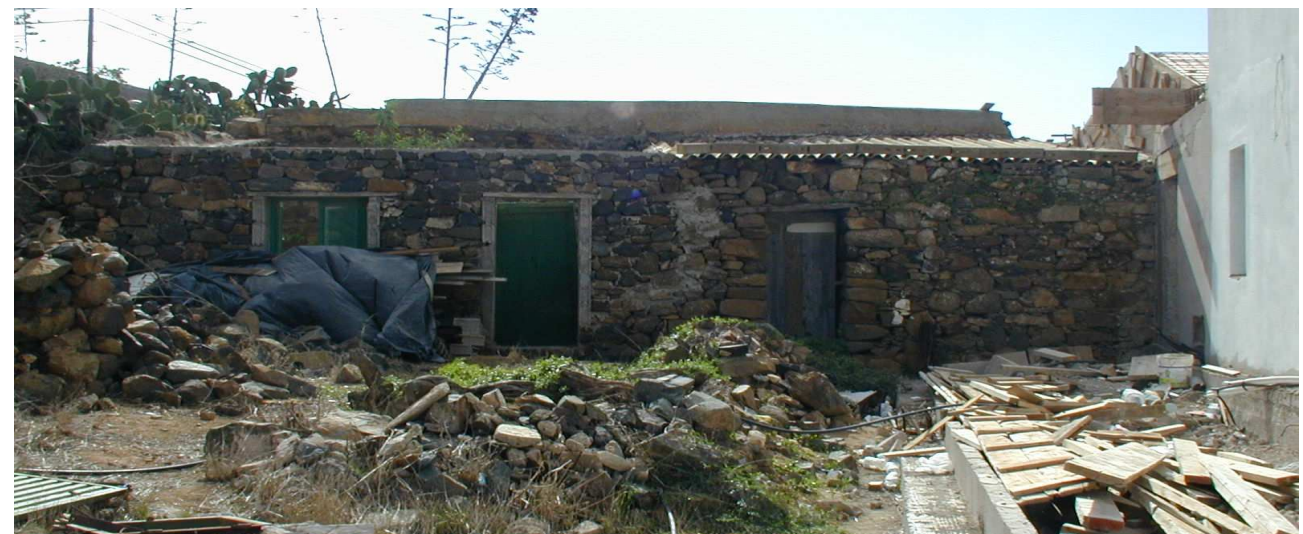
ANTIGÜEDAD	Siglo XIX-XX	USO ACTUAL	Residencial
ESTADO DE CONSERVACIÓN	Ruinoso	FACTORES DE DEGRADACIÓN Y RIESGOS	NATURALES
			ANTRÓPICOS

Proceder a su rehabilitación

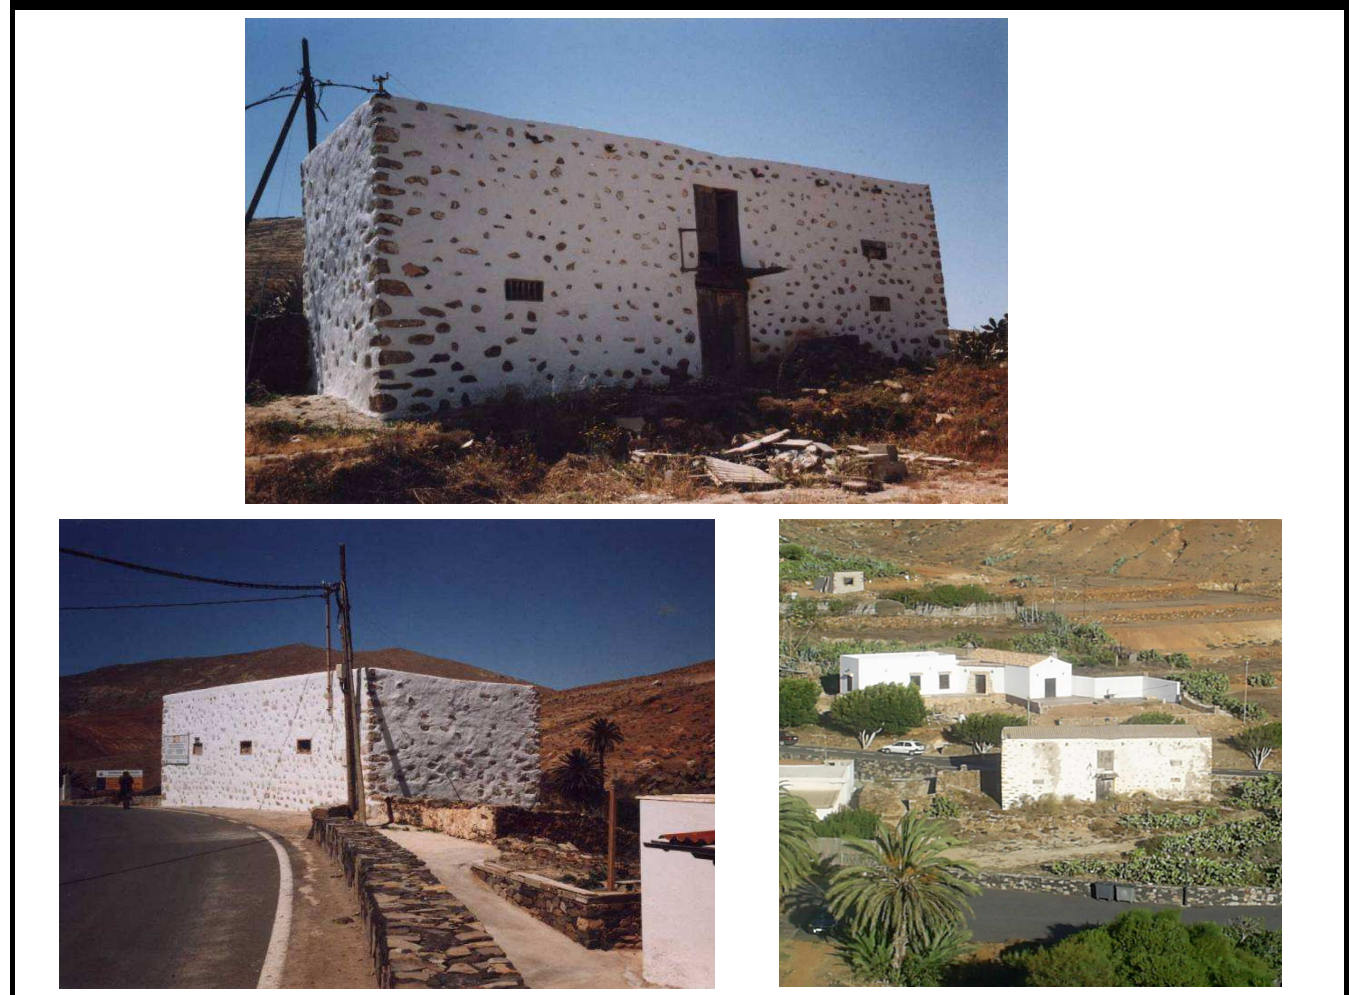
ANTIGÜEDAD	Siglo XVIII	USO ACTUAL	Deshabitada	
ESTADO DE CONSERVACIÓN	Regular. Aunque los muros han sido reparados y se encuentran en buenas condiciones, la escalera de madera y el balcón a la que éstas accederían, no están y el entorno está totalmente descuidado.	FACTORES DE DEGRADACIÓN Y RIESGOS	NATURALES	ANTRÓPICOS

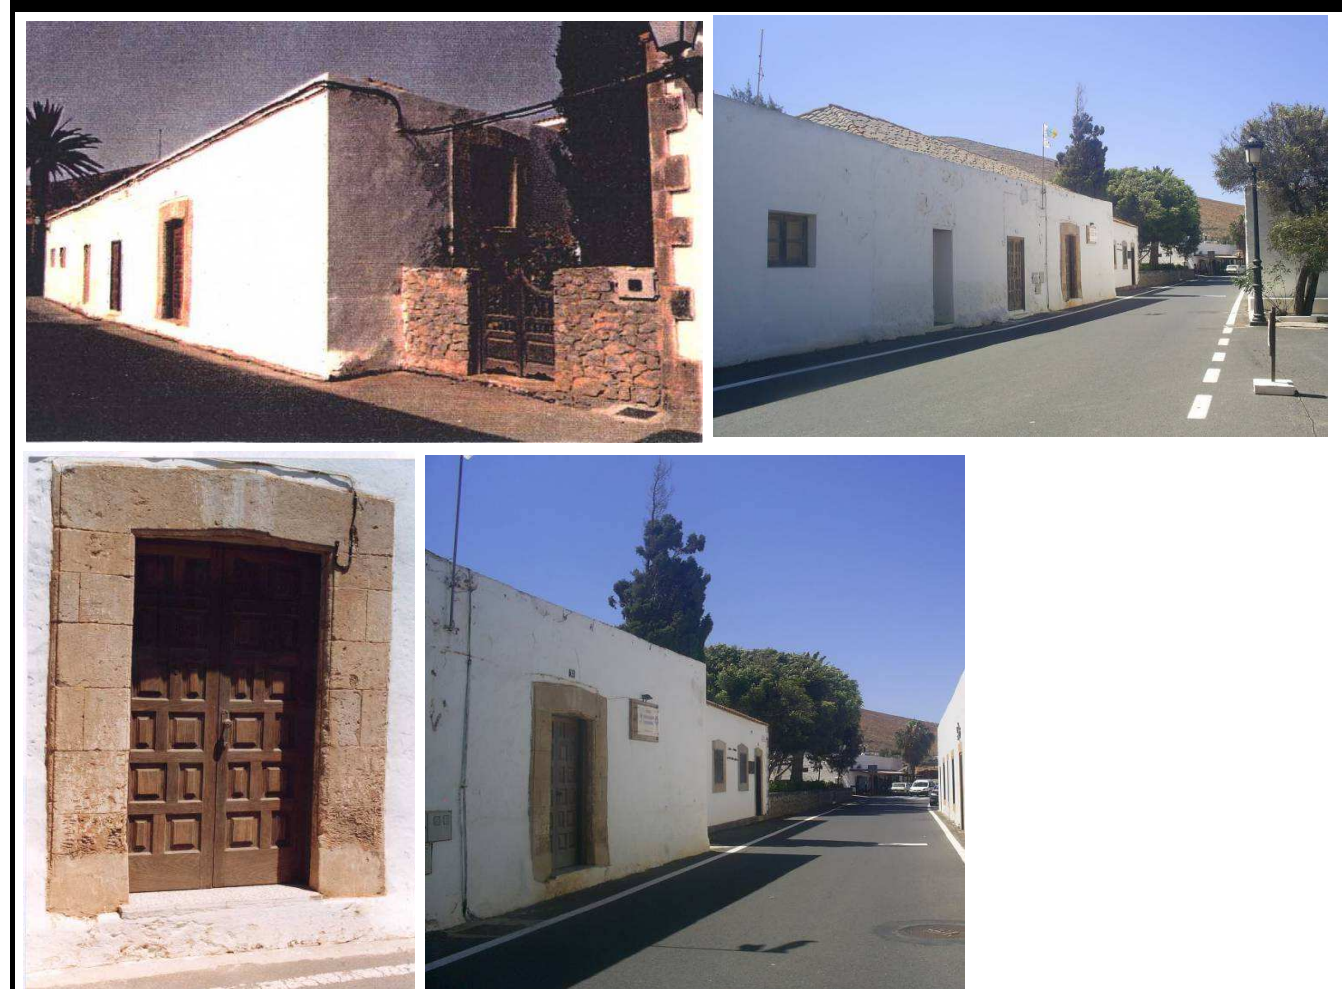
ANTIGÜEDAD	Siglo XVIII	USO ACTUAL	Residencial / Social
ESTADO DE CONSERVACIÓN	Regular	FACTORES DE DEGRADACIÓN Y RIESGOS	NATURALES
			ANTRÓPICOS
			Contadores de luz en fachada

Especial protección del primer cuerpo de fachada, la cubierta de teja y los remates de cantería en huecos. Teniendo en cuenta su estado, las únicas intervenciones serían de mantenimiento o conservación, en cumplimiento de las obligaciones de los propietarios, que en caso de la vivienda Nº 11 tiene especial atención sobre las condiciones de ornato de la edificación, considerándose imprescindible adecuar los añadidos a la casa (banco para sentarse en la fachada principal, carpintería de ventanas...). La conservación incluye el entorno formado por el patio que da acceso al cuerpo trasero de la edificación.

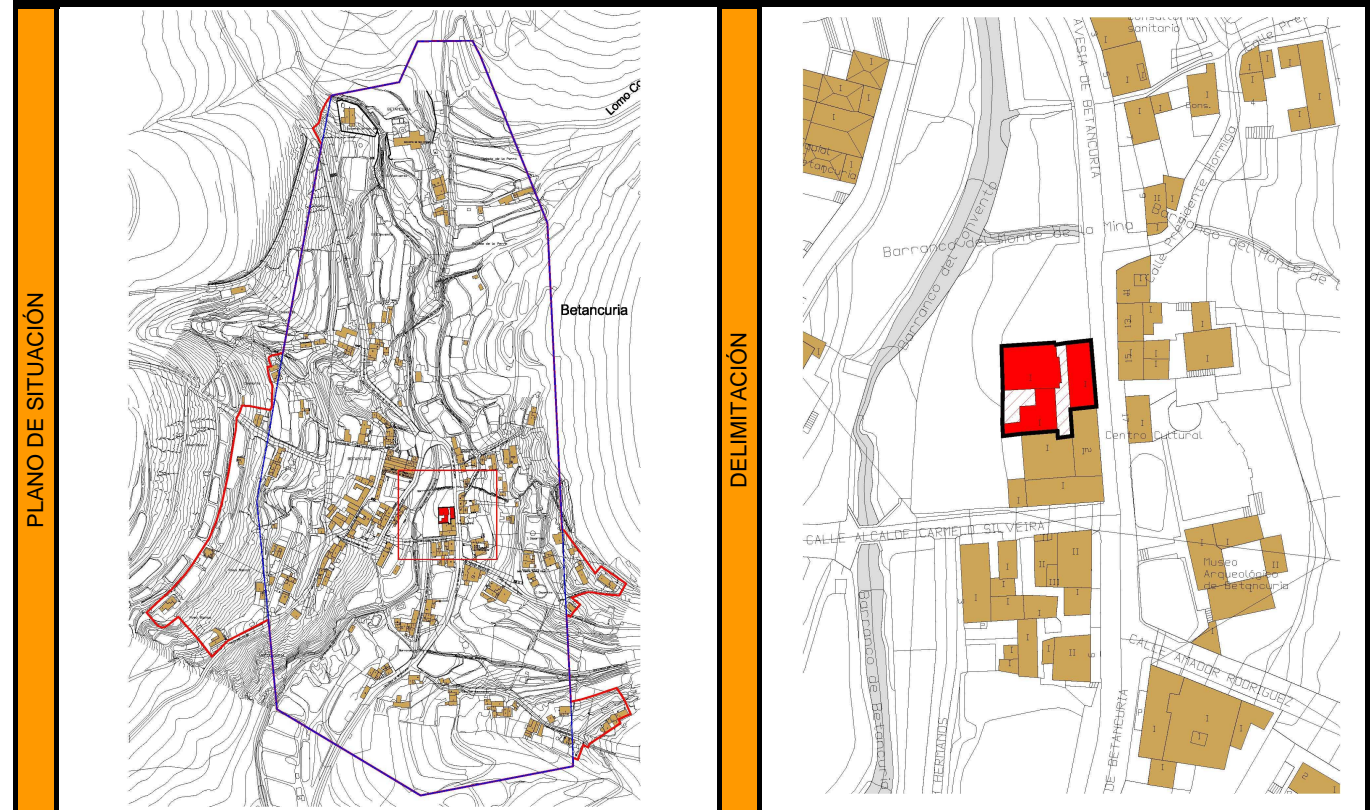
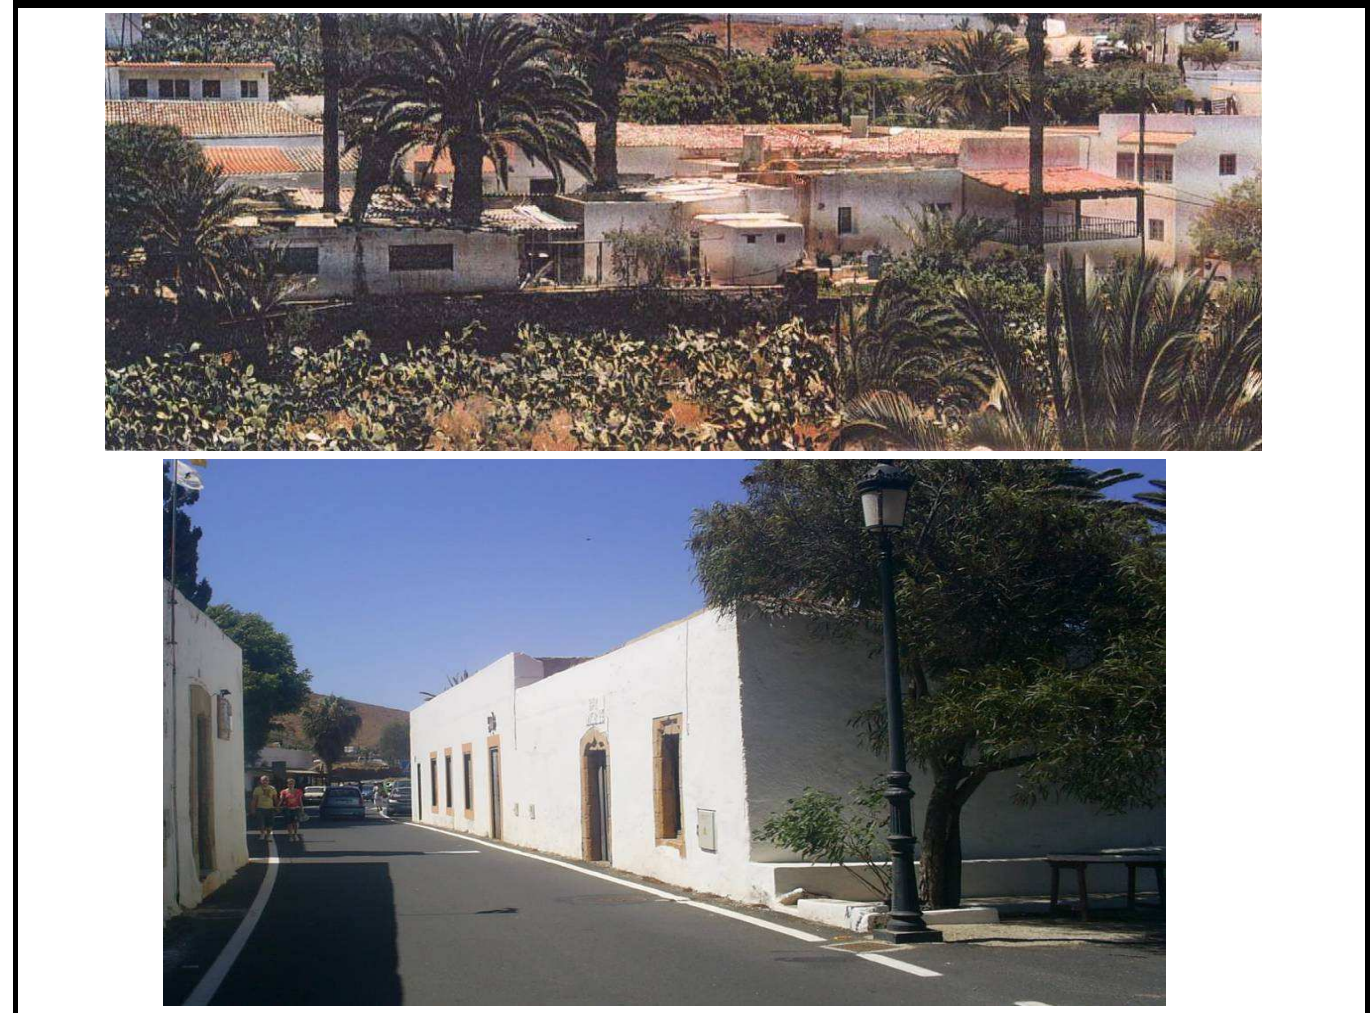
ANTIGÜEDAD	Siglo XV-XVI	USO ACTUAL	Residencial
ESTADO DE CONSERVACIÓN	Bueno	FACTORES DE DEGRADACIÓN Y RIESGOS	NATURALES
			ANTRÓPICOS
			Contadores de luz en la fachada, parte trasera

Mejora y acondicionamiento de las construcciones o chamizos añadidos a la obra original. Se pretende recrear un entorno a modo de patio trasero, despejando las palmeras Canarias existentes, hoy cubiertas por las mencionadas construcciones. El espacio resultante se adecuará de forma integrada con la tipología original, pavimentado en parte con empedrado y plantando nueva vegetación, que sirve de "colchón vegetal" frente a las nuevas fachadas. Dichas fachadas se restaurarán en la medida de lo que sea necesario y se repondrán los elementos que falten.
