**PLAN ESPECIAL
DEL CONJUNTO HISTÓRICO DE BETANCURIA**

CATÁLOGO ARQUITECTÓNICO Y ETNOGRÁFICO

FASE DE APROBACIÓN DEFINITIVA

NOVIEMBRE 2010

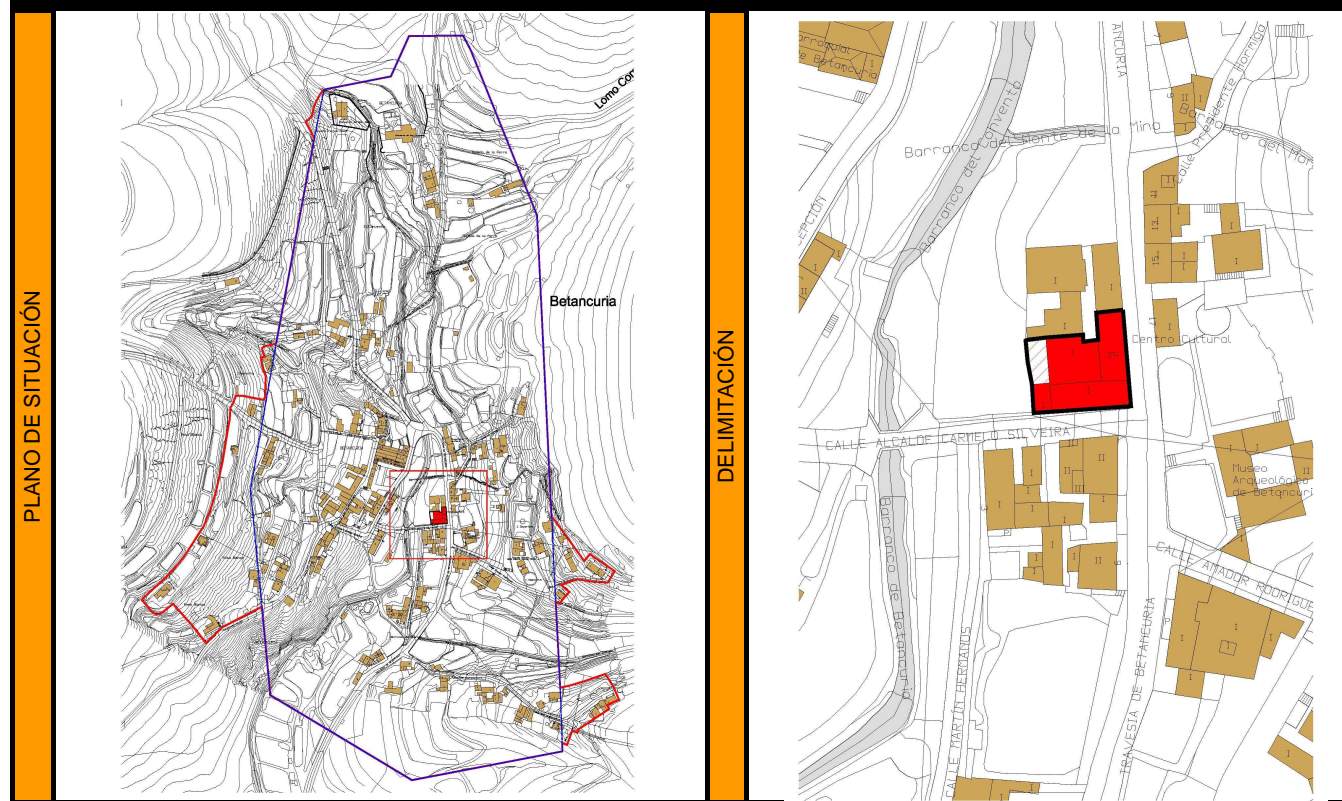
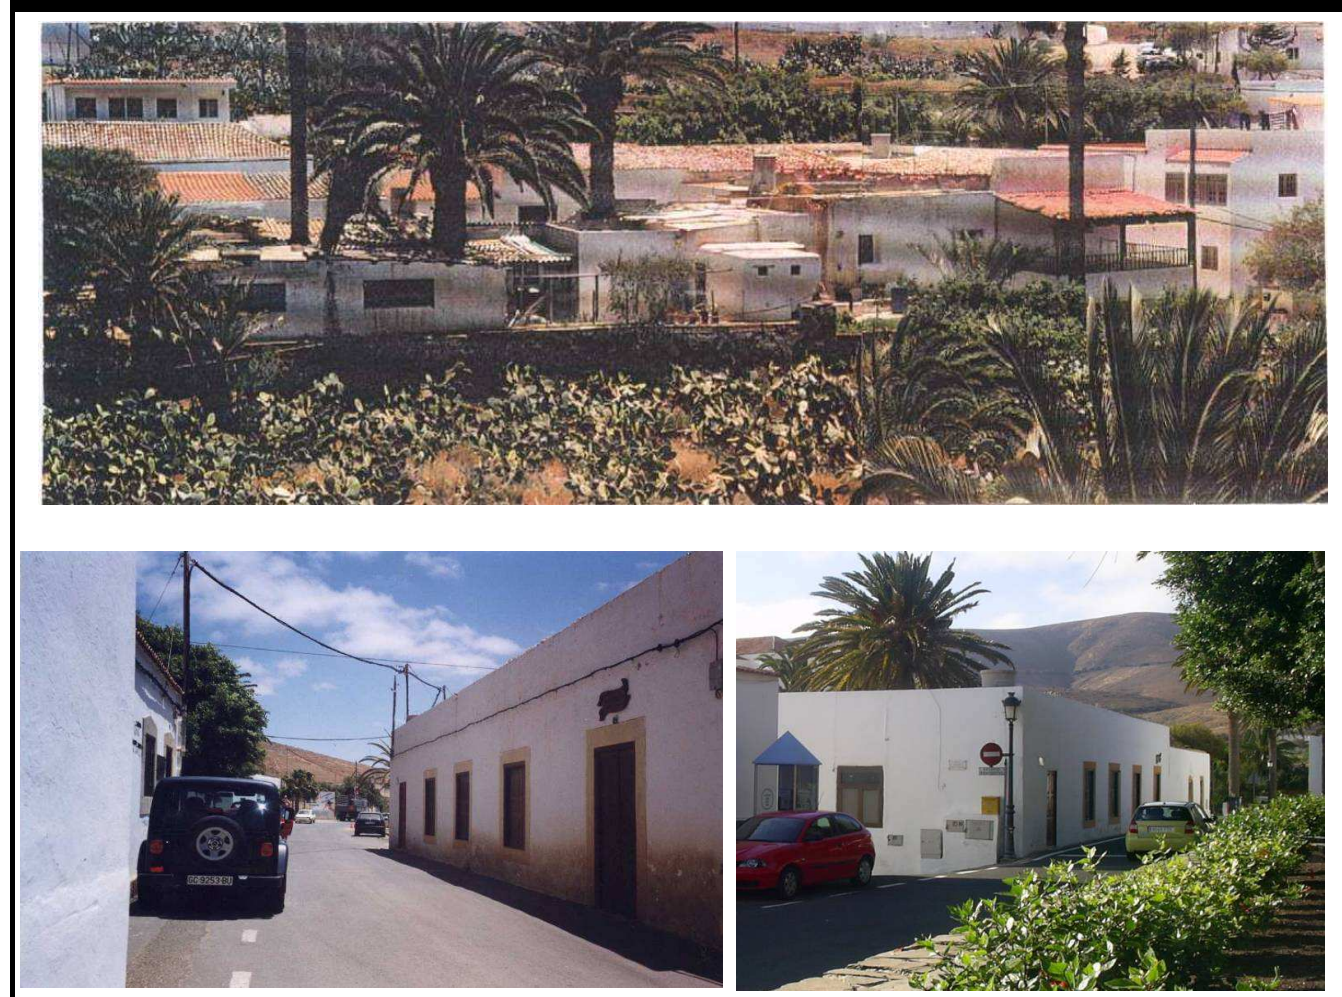
INSTRUMENTO	Plan Especial de Protección del Conjunto Histórico	Nº
MUNICIPIO	Betancuria	21
CONJUNTO HISTÓRICO	Santa María de Betancuria	
	FECHA INC./DECL.	02/01/1979 B.O.E nº 2

ANTIGÜEDAD	Siglo XIX	USO ACTUAL	Residencial
ESTADO DE CONSERVACIÓN	Regular	FACTORES DE DEGRADACIÓN Y RIESGOS	NATURALES
			ANTRÓPICOS
			Contadores de luz en fachada lateral.

En la parte posterior se aprecian nuevas intervenciones disponiendo de una terraza cubierta a un agua de grandes dimensiones. Se recomienda la remodelación de las obras añadidas en la parte posterior. Adecuar el ornato de la puerta de fachada, distinta a la otra, buscando similitud con ésta e integrándose así formalmente con el resto de la fachada. Repasar las cubiertas de teja en los cuerpos edificados y la terraza y reponer las que estén dañadas. Revestir la fachada con enfoscado de cal. Existen elementos añadidos en la parte trasera que deben acondicionarse con el entorno.

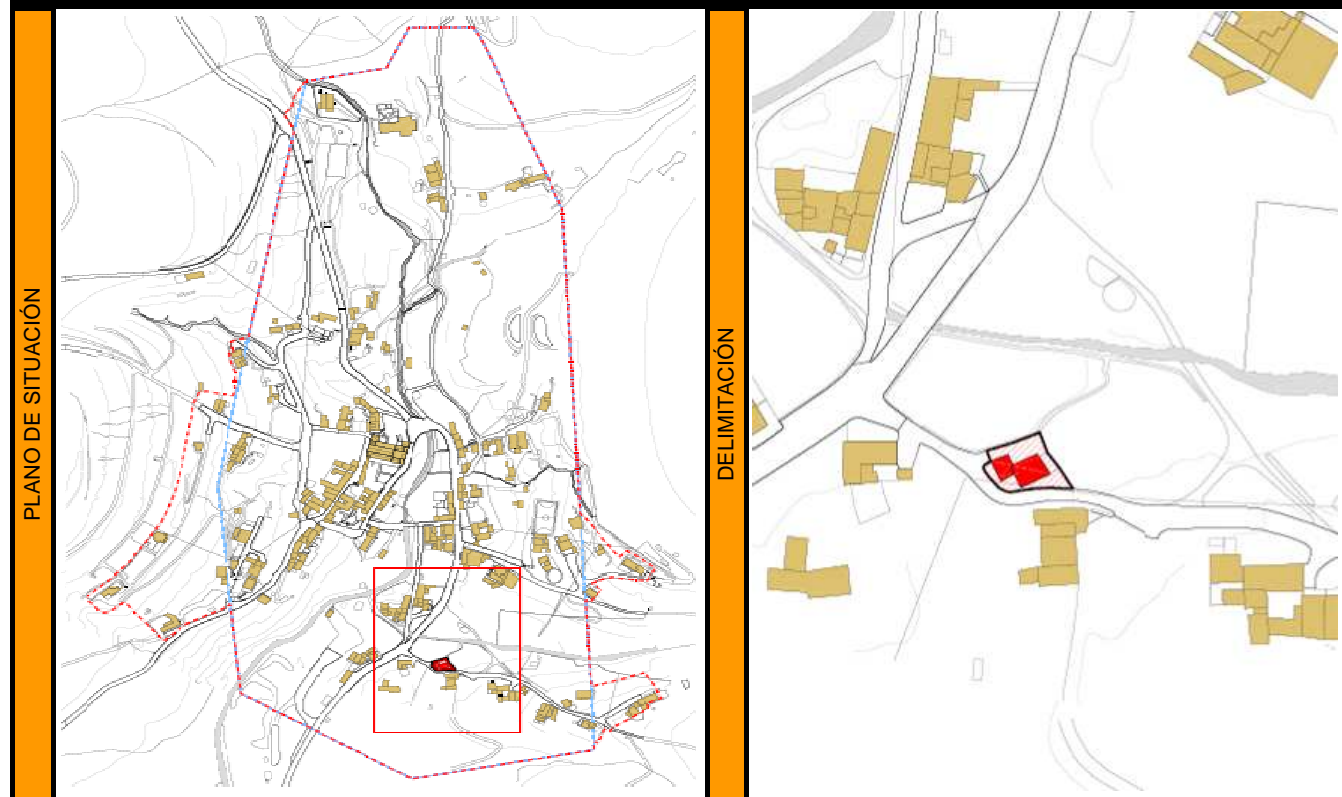
INSTRUMENTO	Plan Especial de Protección del Conjunto Histórico	Nº
MUNICIPIO	Betancuria	22
CONJUNTO HISTÓRICO	Santa María de Betancuria	
	FECHA INC./DECL.	02/01/1979 B.O.E nº 2

ANTIGÜEDAD	Siglo XVIII	USO ACTUAL	Abandonado
ESTADO DE CONSERVACIÓN	Ruinoso, la carpintería totalmente deteriorada, interior en malas condiciones, el forjado necesita reconstruirse y la estructura también está en mal estado.	FACTORES DE DEGRADACIÓN Y RIESGOS	NATURALES
			ANTRÓPICOS
			Tiempo y lluvia.

Debido a su deficiente estado necesita urgentemente la consolidación de su estructura. Reconstruir el forjado de planta baja con vigas de madera y los muros de alpendres. Rehabilitar los dinteles de los huecos con sustitución de algunas piezas de madera. Sustituir la carpintería de puertas y ventanas, tanto en los marcos como en las hojas. Rehabilitar la cubierta a dos aguas, según el estado original, salvando las tejas que se conserven en buen estado. Revestir con base de cal tanto en interior como en exterior. Dejar los muros del alpendre con piedra vista, posible adición a la vivienda de dichos muros y de las construcciones del entorno para completar el uso a que esté destinada.

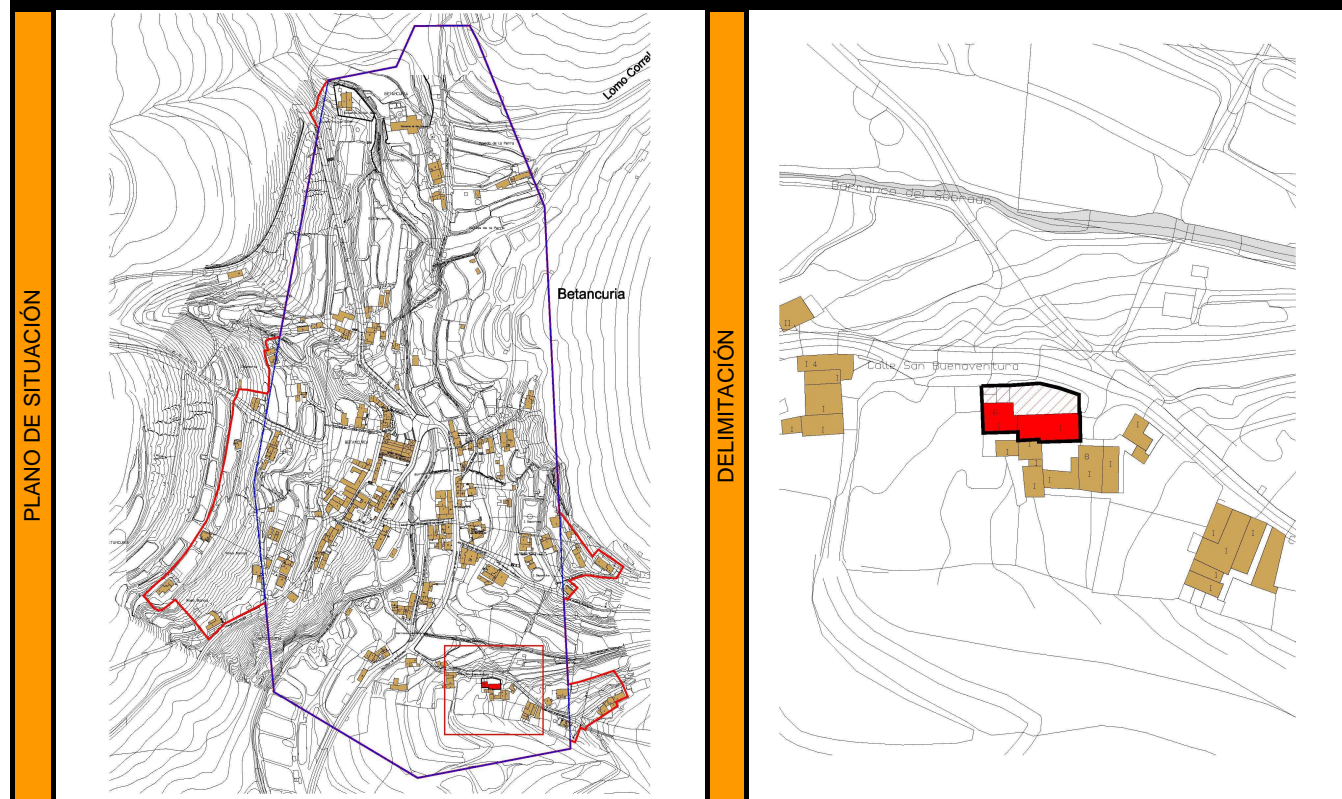
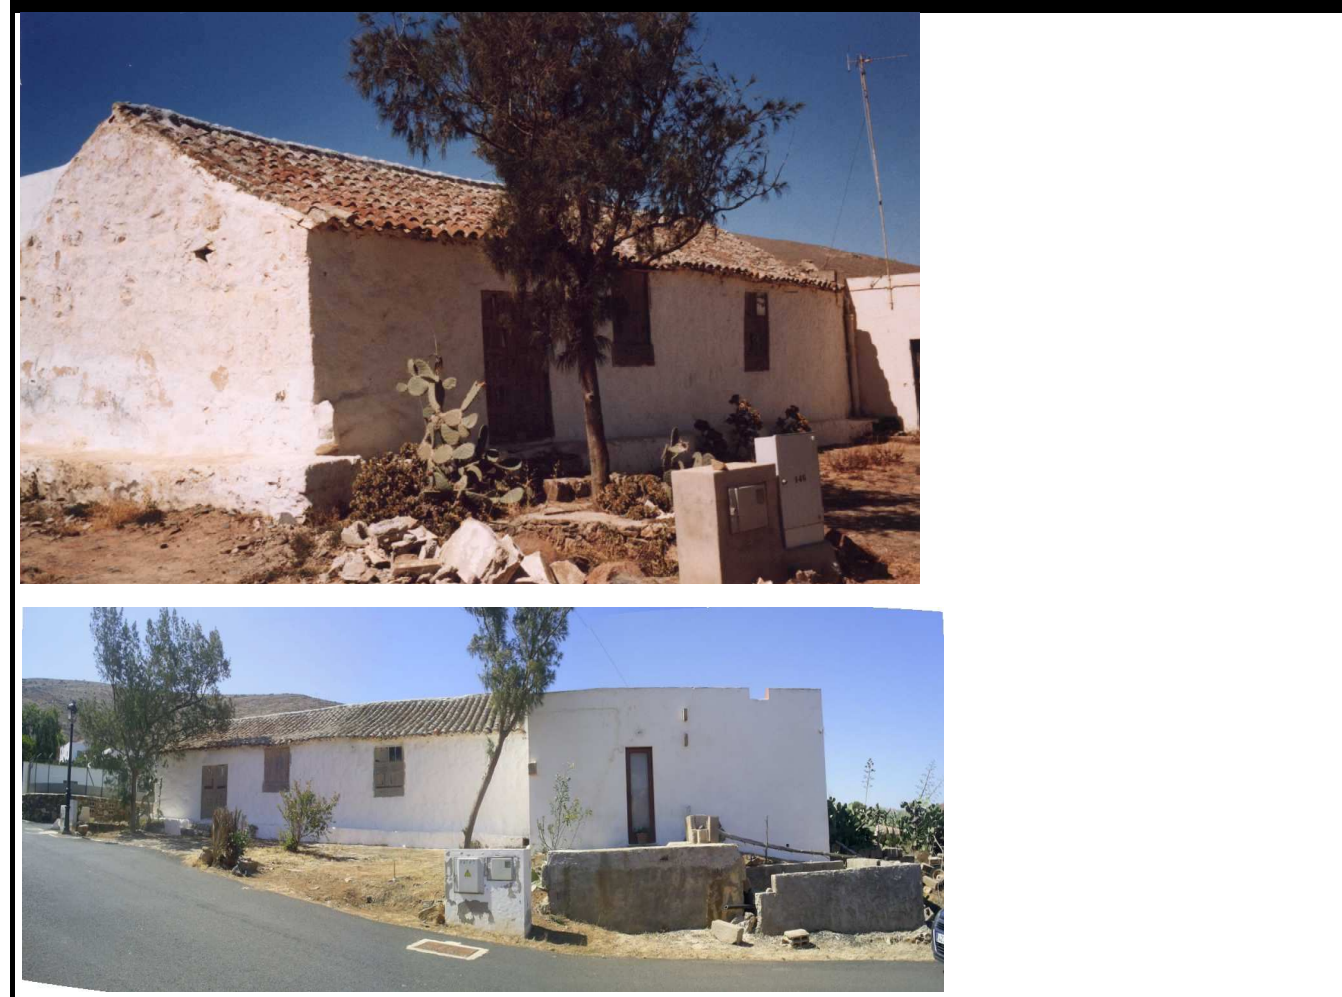
ANTIGÜEDAD	Siglo XVII	USO ACTUAL	
ESTADO DE CONSERVACIÓN	Bueno	FACTORES DE DEGRADACIÓN Y RIESGOS	NATURALES
			ANTRÓPICOS
			Contadores de luz.

Se observa el negativo impacto producido por el lugar donde se han colocado los contadores, que desvirtúan la estampa tradicional de la vivienda. Las intervenciones a realizar se componen, en mayor o menor medida, de operaciones propias de su mantenimiento. Repasar las cubiertas, picar y renovar las fachadas, reparar las carpinterías y limpiar y cuidar el patio empedrado integrando adecuadamente con la tipología edificatoria, los elementos de obra propios de las instalaciones. Preservar así mismo la vegetación del patio.

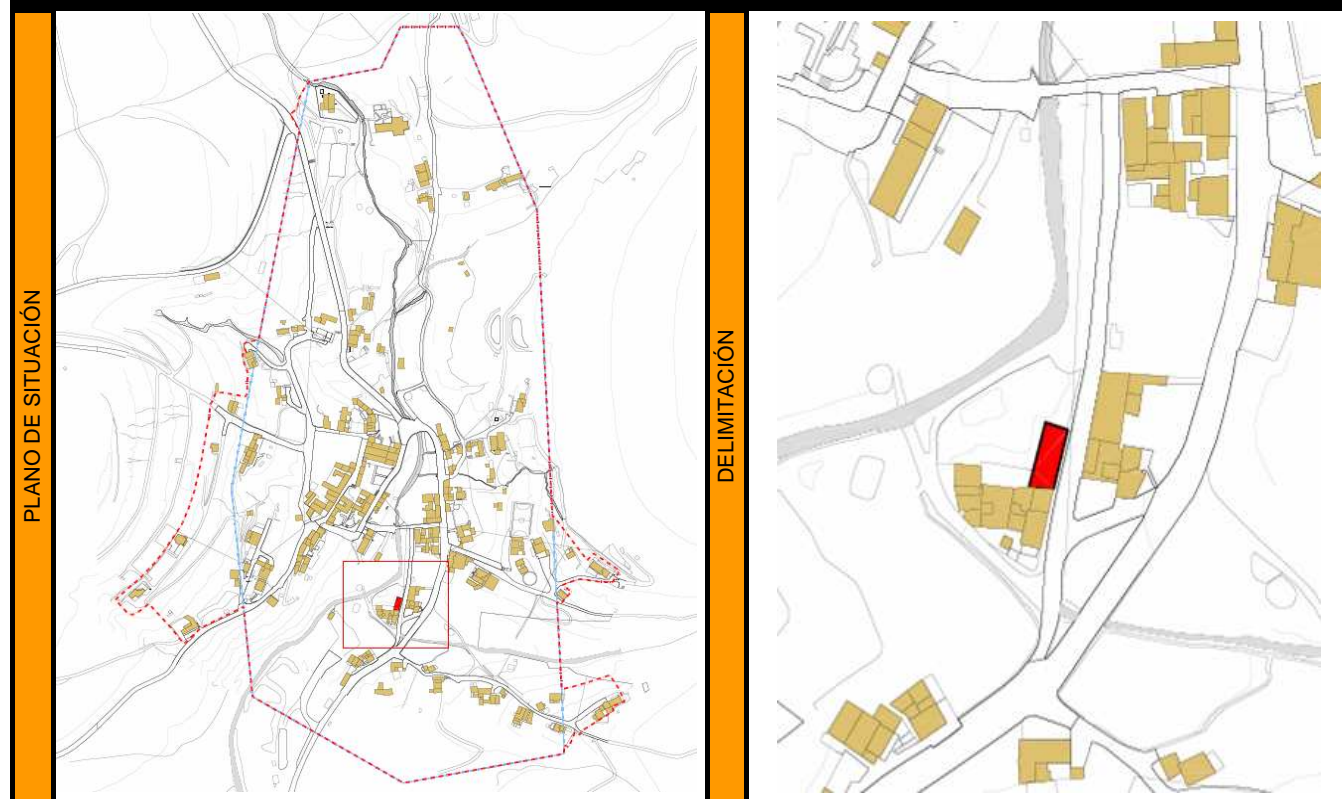
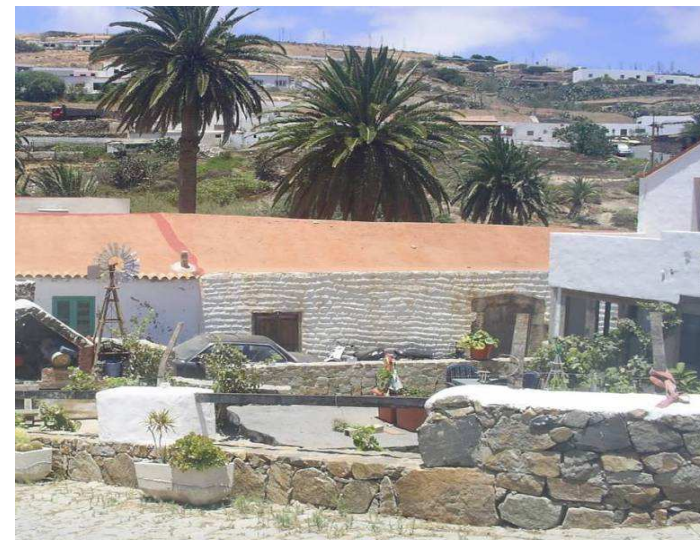
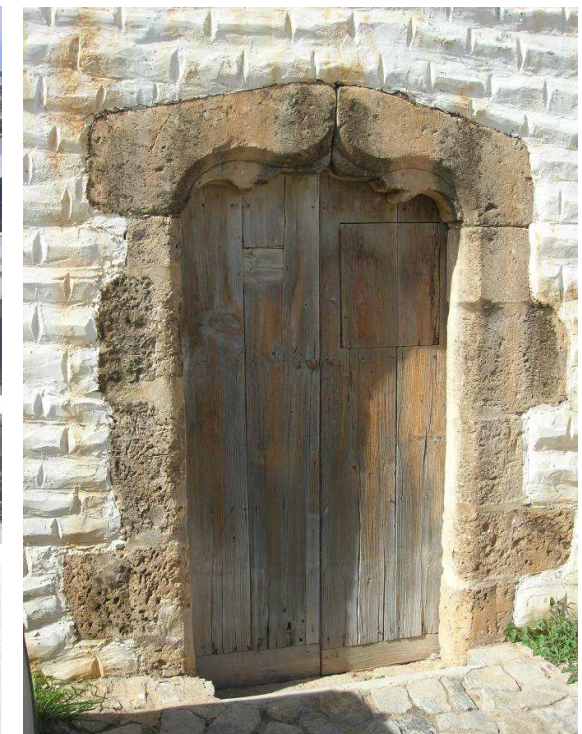
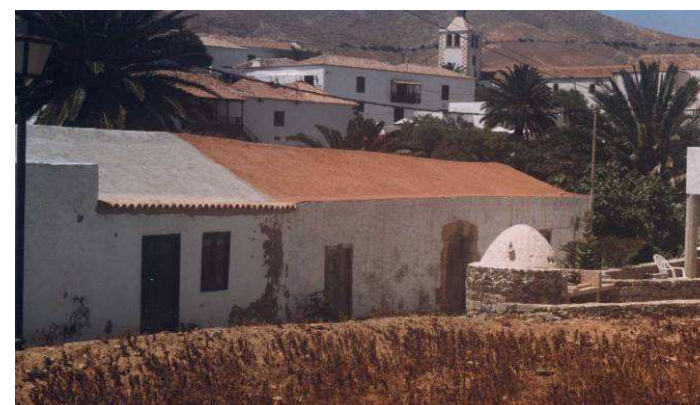
INSTRUMENTO	Plan Especial de Protección del Conjunto Histórico	Nº
MUNICIPIO	Betancuria	24
CONJUNTO HISTÓRICO	Santa María de Betancuria	
		FECHA INC./DECL. 02/01/1979 B.O.E nº 2

ANTIGÜEDAD	Siglo XVI - XVI	USO ACTUAL	Deshabitada
ESTADO DE CONSERVACIÓN	Regular	FACTORES DE DEGRADACIÓN Y RIESGOS	NATURALES
			ANTRÓPICOS
			El tratamiento de la fachada degradada a la vivienda, perdiendo su carácter de arquitectura tradicional canaria.

Se observa que ha sido objeto de una restauración que ha supuesto la reparación de la cubierta, de la que tan sólo se conservaban unos pares, rematándola en cemento y luego pintando en color teja. Requiere especial importancia la conservación de los acabados en piedra de tipo gótico de las jambas. Reparar las carpinterías de puertas y ventanas, reutilizar las mismas. Revestir los muros interiores y exteriores con base de cal a la manera tradicional, sobre la superficie lisa eliminando el acabado superficial actual. Se aconseja el acabado final de la cubierta con teja, solución que enriquecería el valor de la edificación y le devolvería sus condiciones originales. Conservar el empedrado original que hay en el suelo frente a la casa.

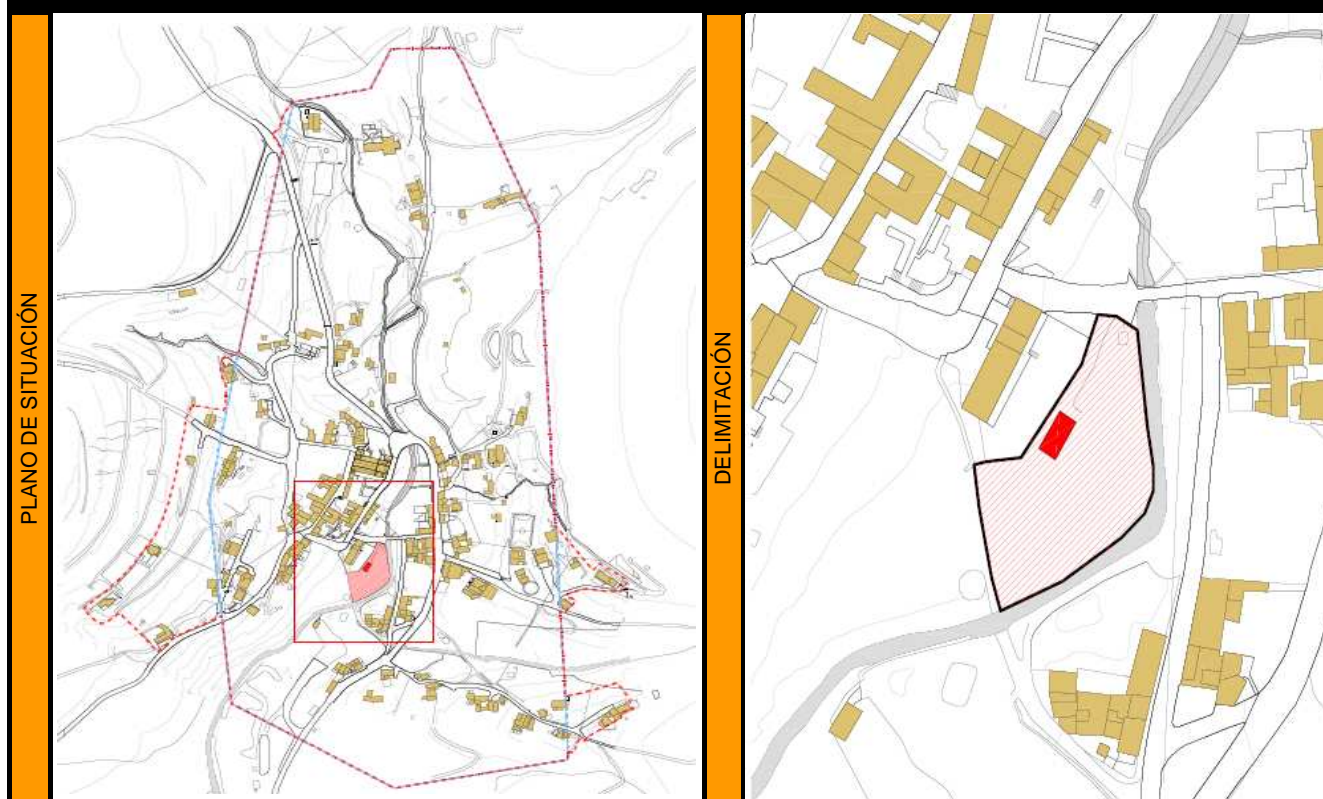
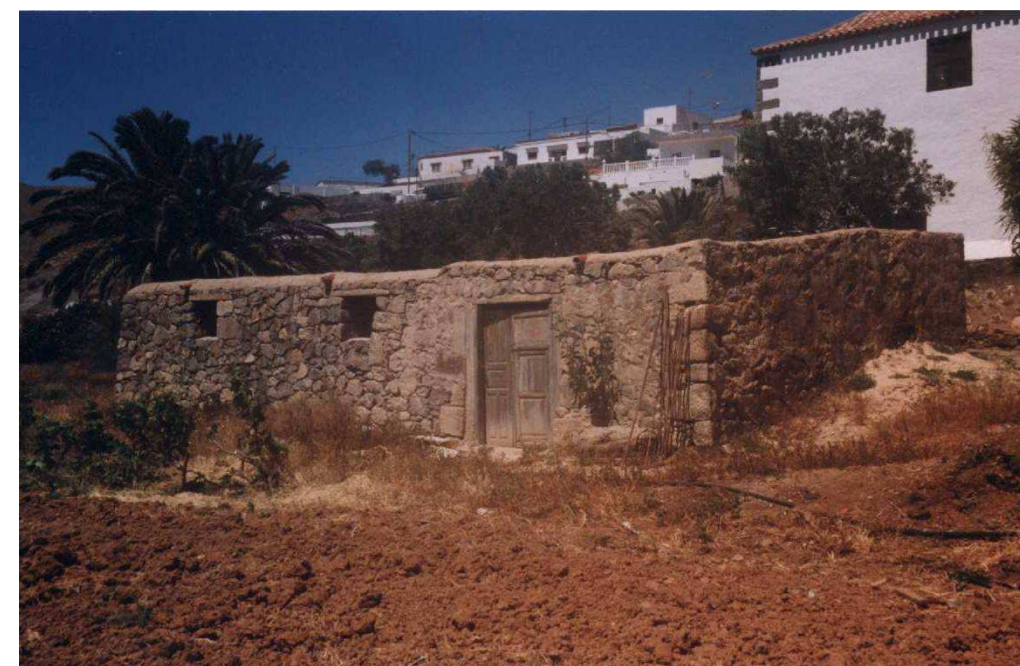
INSTRUMENTO	Plan Especial de Protección del Conjunto Histórico	Nº
MUNICIPIO	Betancuria	25
CONJUNTO HISTÓRICO	Santa María de Betancuria	
		FECHA INC./DECL. 02/01/1979 B.O.E nº 2

ANTIGÜEDAD	Siglo XVII	USO ACTUAL	Abandonado
ESTADO DE CONSERVACIÓN	Malo, el edificio entero está deteriorado.	FACTORES DE DEGRADACIÓN Y RIESGOS	NATURALES
			ANTRÓPICOS
		Lluvia.

Prácticamente sin acceso salvo una vereda que lo separa del muro del Museo Sacro. Reconstruir las carpinterías según su estado original, ya que se observa en la puerta que ésta ha sido restituida por dos hojas de puertas diferentes (igualarlas). Revestimiento tanto interior como exterior con base de cal, según el método tradicional. Se propone rehabilitar el edificio para mantener sus condiciones originales. Adecuación del pavimento y acceso exterior para el uso actual siguiendo un criterio de integración con el resto del edificio. Podría autorizarse la recuperación de la imagen tradicional según fotos antiguas.

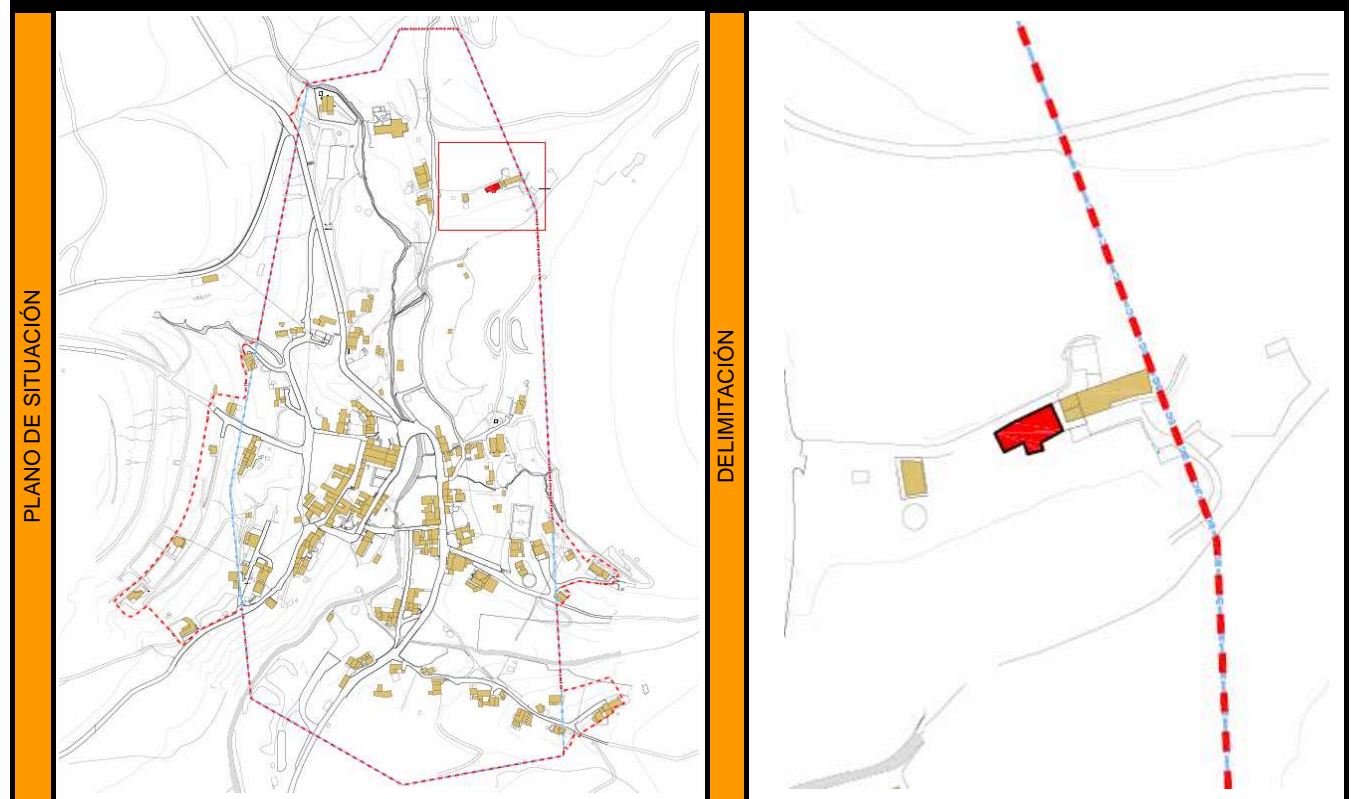
INSTRUMENTO	Plan Especial de Protección del Conjunto Histórico		Nº
MUNICIPIO	Betancuría		26
CONJUNTO HISTÓRICO	Santa María de Betancuría	FECHA INC./DECL.

ANTIGÜEDAD	Siglo XVIII	USO ACTUAL	Abandonado	
ESTADO DE CONSERVACIÓN	En ruinas, de la cubierta solo se conserva algo de la estructura, el resto está totalmente destrozado y algunos de los muros también.	FACTORES DE DEGRADACIÓN Y RIESGOS	NATURALES	ANTRÓPICOS
			Lluvia y sol por la ausencia de la cubierta.	Expuesta a vandalismo por estar desprotegida.

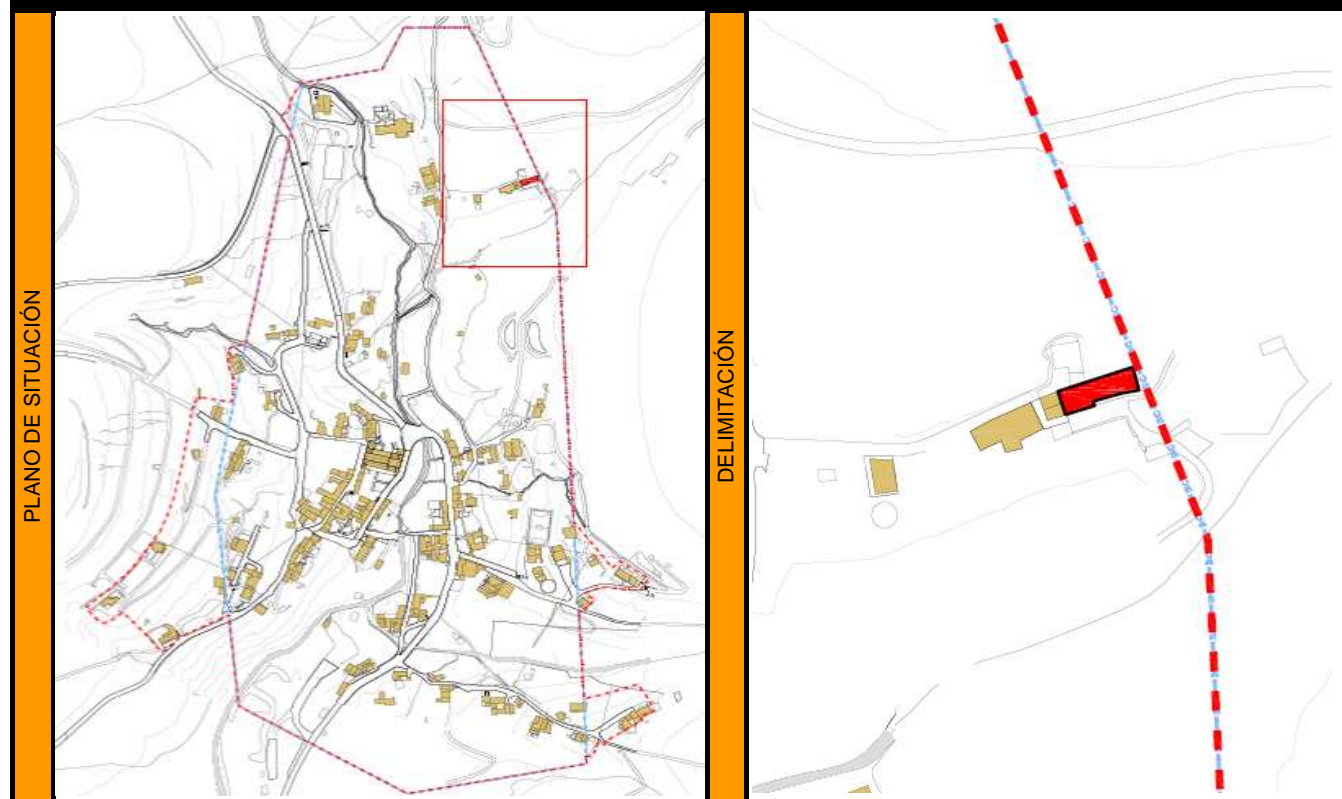
ANTIGÜEDAD	Siglo XIX		USO ACTUAL	Rural	
ESTADO DE CONSERVACIÓN	Malo. Cubierta y carpinterías deterioradas, muros con restos de enfoscado de cal.		FACTORES DE DEGRADACIÓN Y RIESGOS	NATURALES	ANTRÓPICOS

Reconstruir las carpinterías según su estado original. Revestimiento tanto interior como exterior con base de cal, según el método tradicional. Se propone rehabilitar el edificio para mantener sus condiciones originales, conservación y restauración del empedrado del patio posterior. Restauración de la cubierta de manera tradicional. Adecuar la edificación anexa a las condiciones de la vivienda para no degradar su aspecto tradicional. Retirar pintura de la cantería en la portada (dintel y jambas).

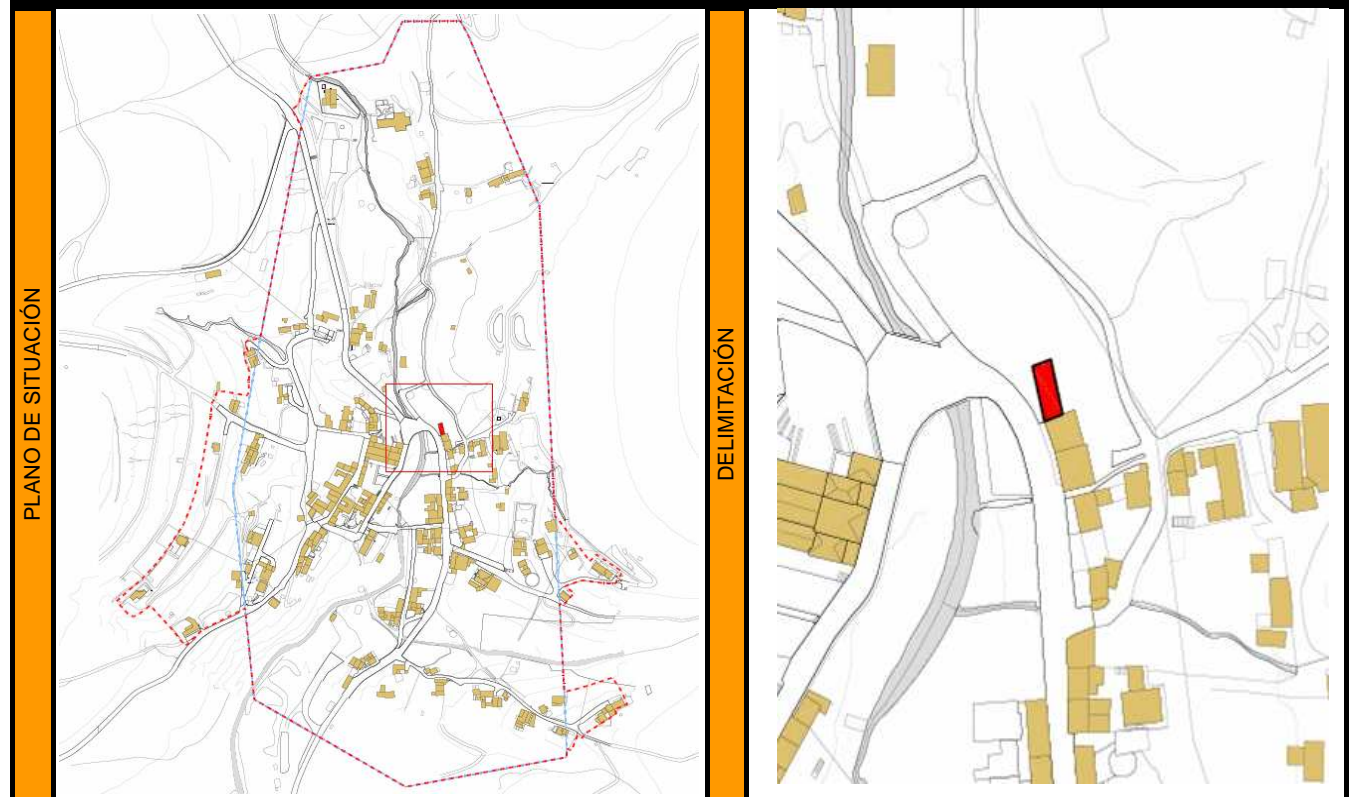
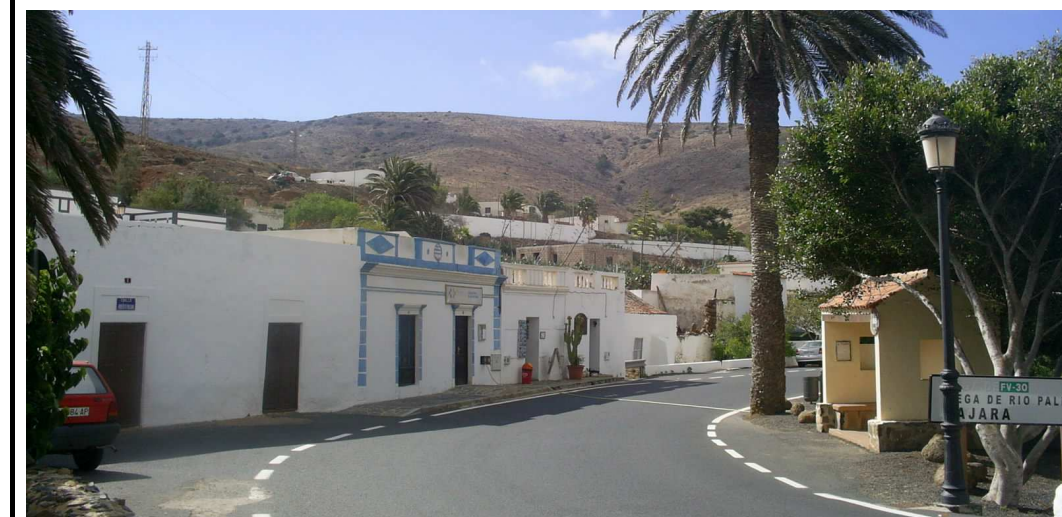
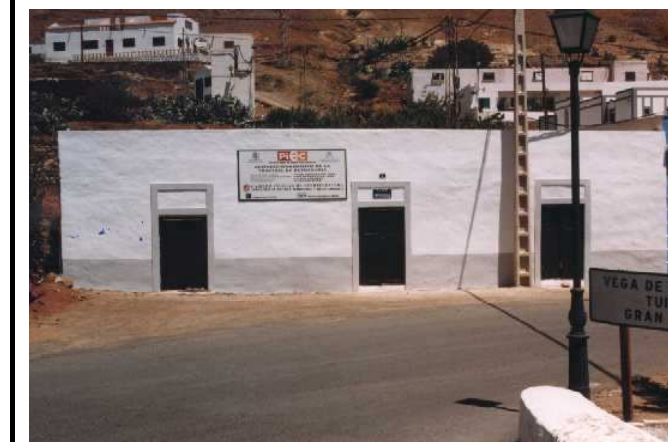
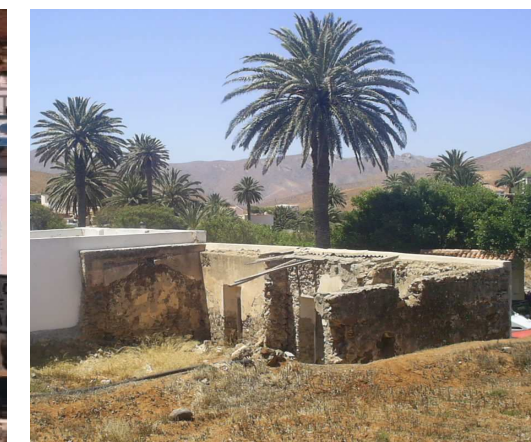
INSTRUMENTO	Plan Especial de Protección del Conjunto Histórico		Nº
MUNICIPIO	Betancuria		28
CONJUNTO HISTÓRICO	Santa María de Betancuria	FECHA INC./DECL.

ANTIGÜEDAD	Siglo XIX-XX	USO ACTUAL	Abandonada	
ESTADO DE CONSERVACIÓN	En ruinas. Del edificio sólo se mantiene la fachada que da a la vía, la parte posterior esta completamente en ruinas.	FACTORES DE DEGRADACIÓN Y RIESGOS	NATURALES	ANTRÓPICOS
			Lluvia y sol por la ausencia de la cubierta.	Expuesta a vandalismo por estar desprotegida.

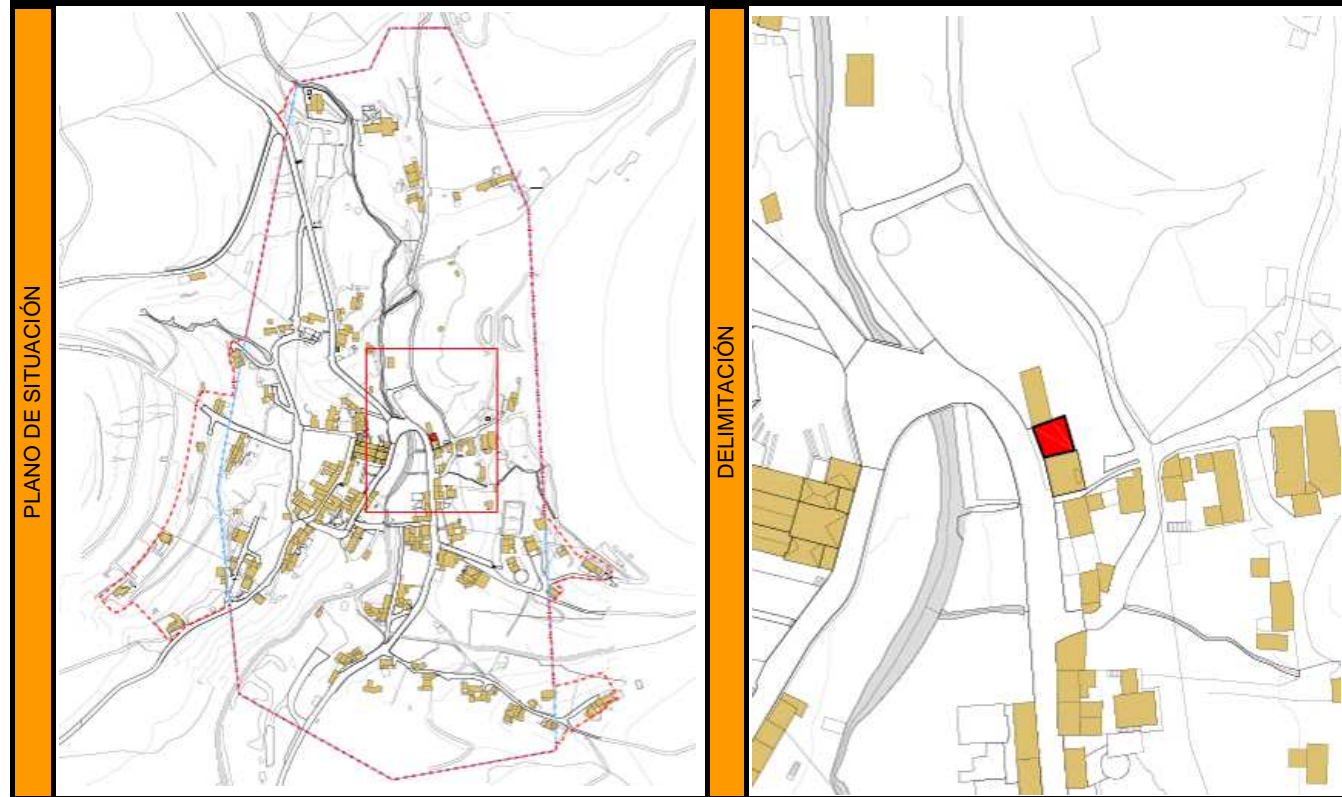
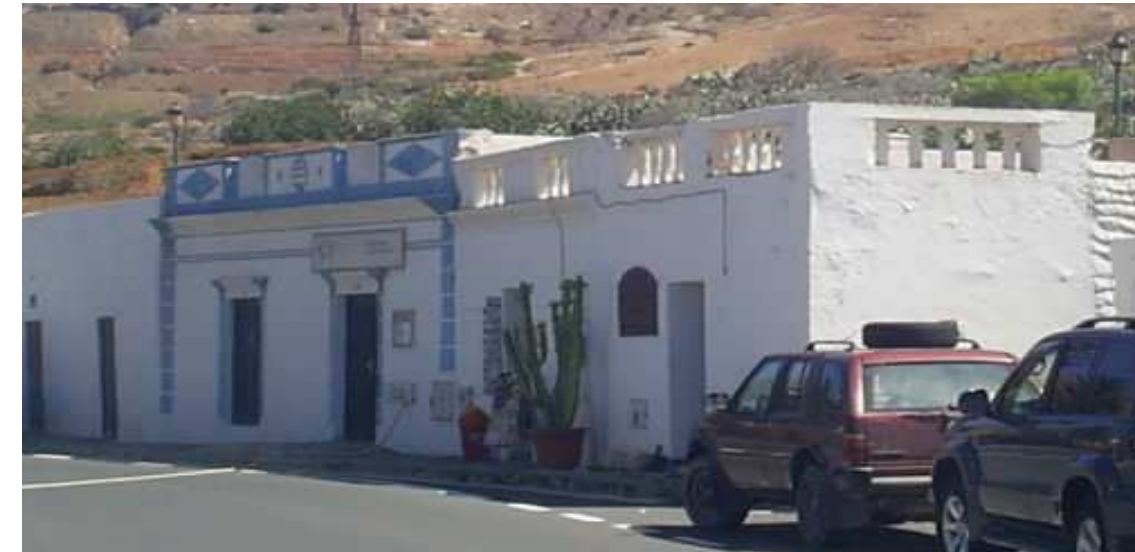
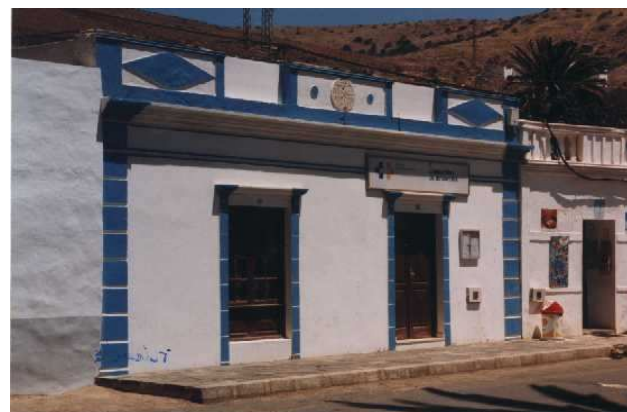
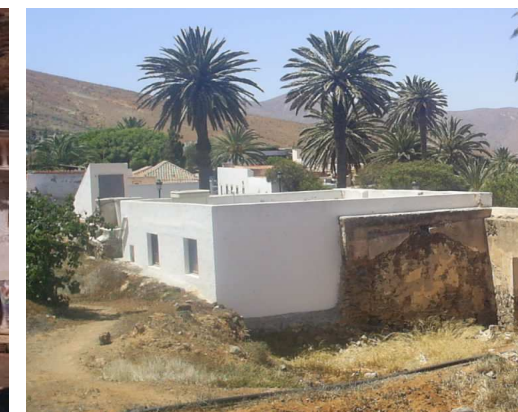
INSTRUMENTO	Plan Especial de Protección del Conjunto Histórico	Nº
MUNICIPIO	Betancuria	29
CONJUNTO HISTÓRICO	Santa María de Betancuria	
		FECHA INC./DECL. 02/01/1979 B.O.E nº 2

ANTIGÜEDAD	Siglo XX	USO ACTUAL	Centro de Salud
ESTADO DE CONSERVACIÓN	Bueno	FACTORES DE DEGRADACIÓN Y RIESGOS	NATURALES
			ANTRÓPICOS
			Contadores en fachada.

Las intervenciones a realizar se componen, en su mayor medida, de las operaciones propias de mantenimiento. Mantener la cubierta, revocar la fachada y mantener las carpinterías, con especial cuidado en los tratamientos cromáticos y de ornato de la fachada.

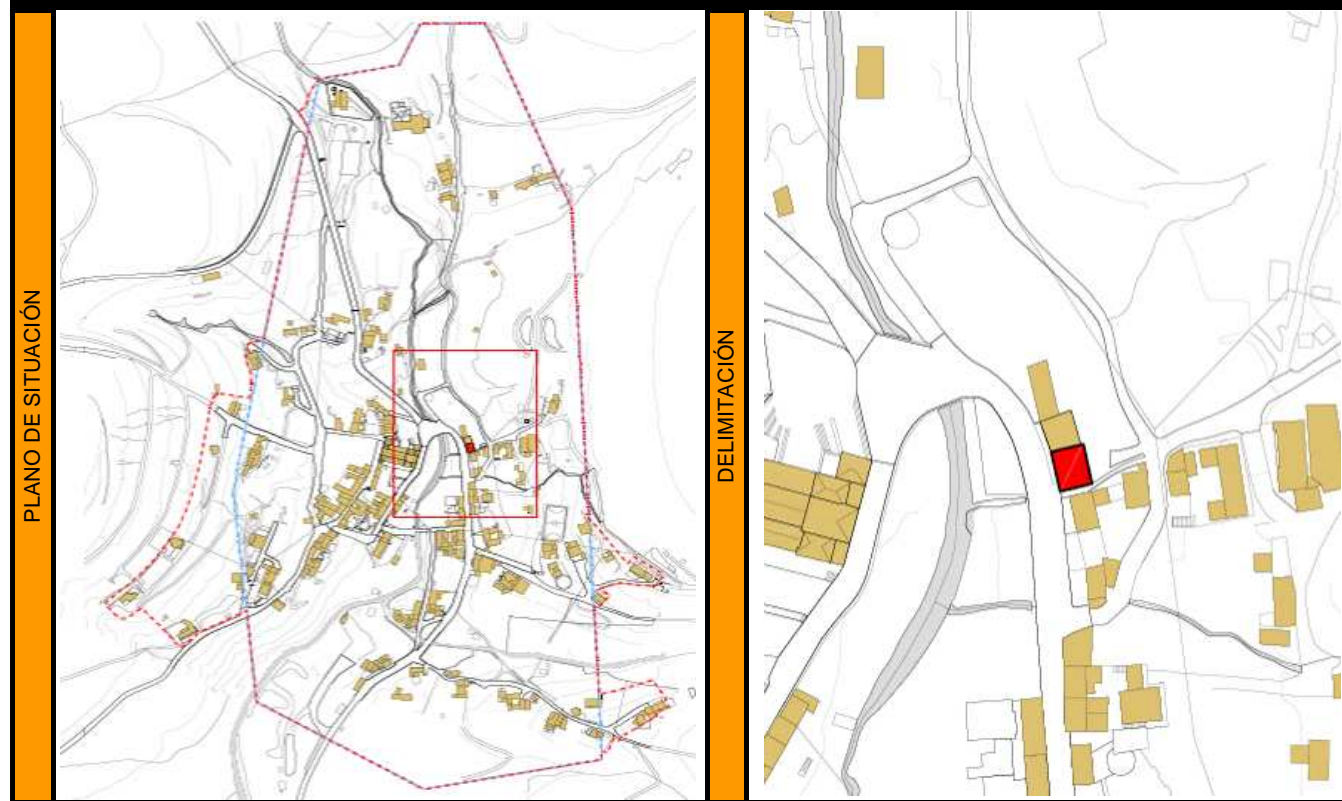
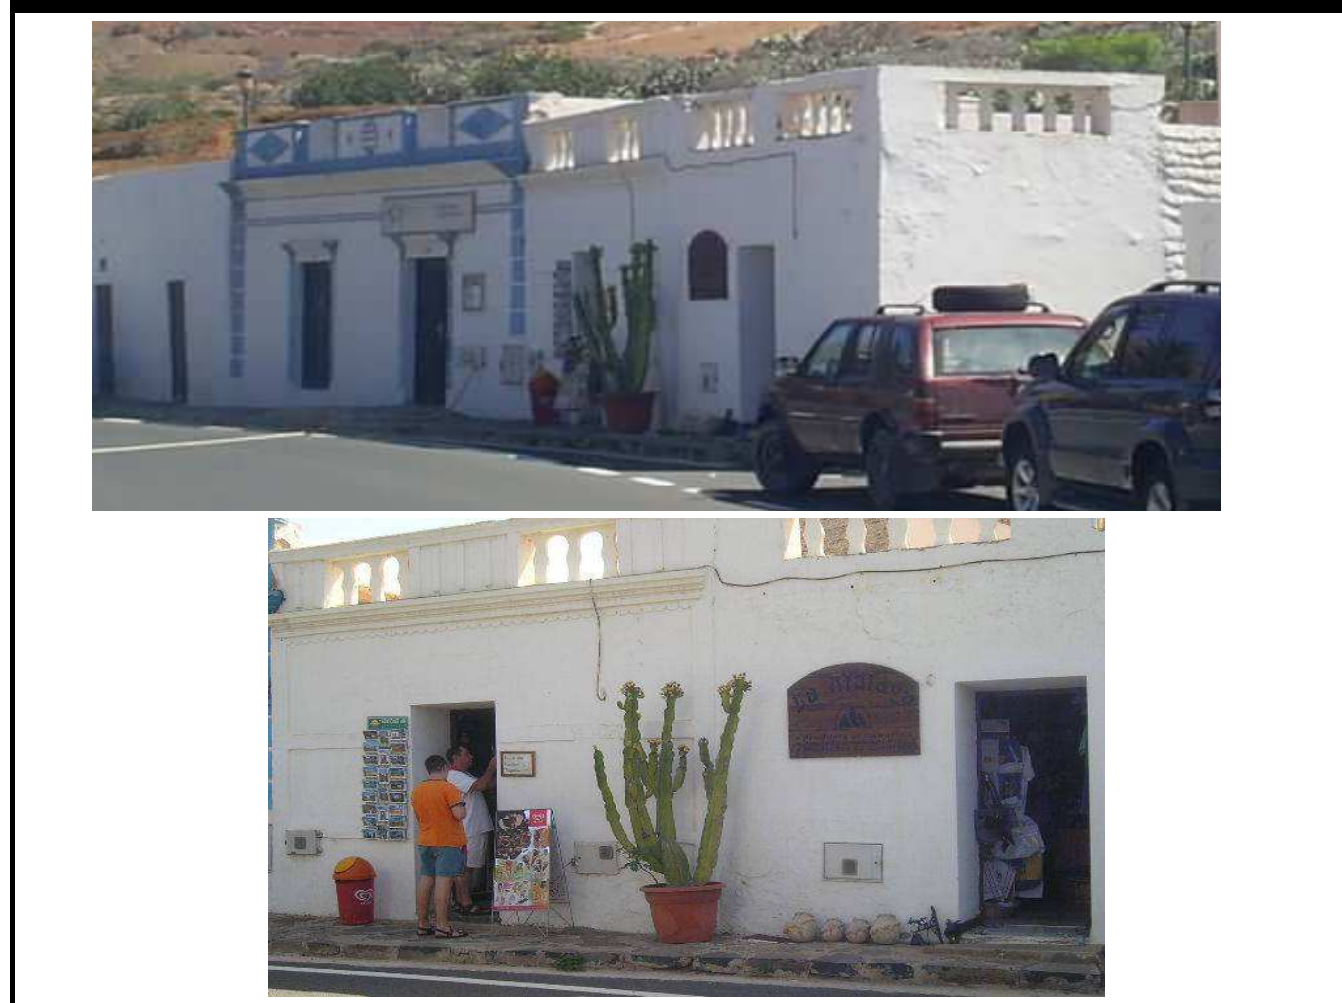
INSTRUMENTO	Plan Especial de Protección del Conjunto Histórico	Nº
MUNICIPIO	Betancuría	30
CONJUNTO HISTÓRICO	Santa María de Betancuría	
	FECHA INC./DECL.	02/01/1979 B.O.E nº 2

ANTIGÜEDAD	Siglo XIX-XX	USO ACTUAL	Residencial / Comercial
ESTADO DE CONSERVACIÓN	Bueno	FACTORES DE DEGRADACIÓN Y RIESGOS	NATURALES
			ANTRÓPICOS
			Contadores en fachada, cartelera publicitaria

Las intervenciones a realizar se componen, en su mayor medida, de las operaciones propias de mantenimiento. Mantener la cubierta, revocar la fachada y mantener las carpinterías, con especial cuidado en los ornatos de la fachada (balastrada).

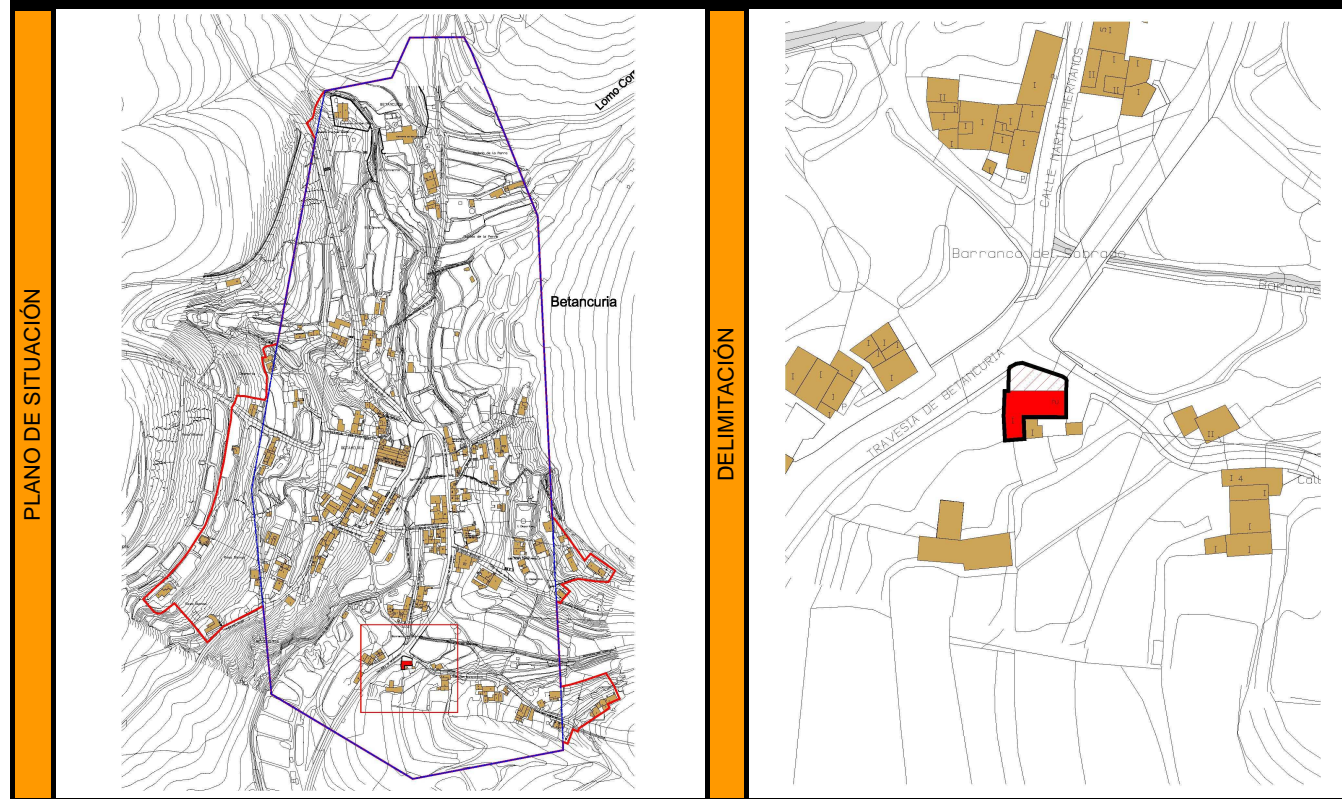
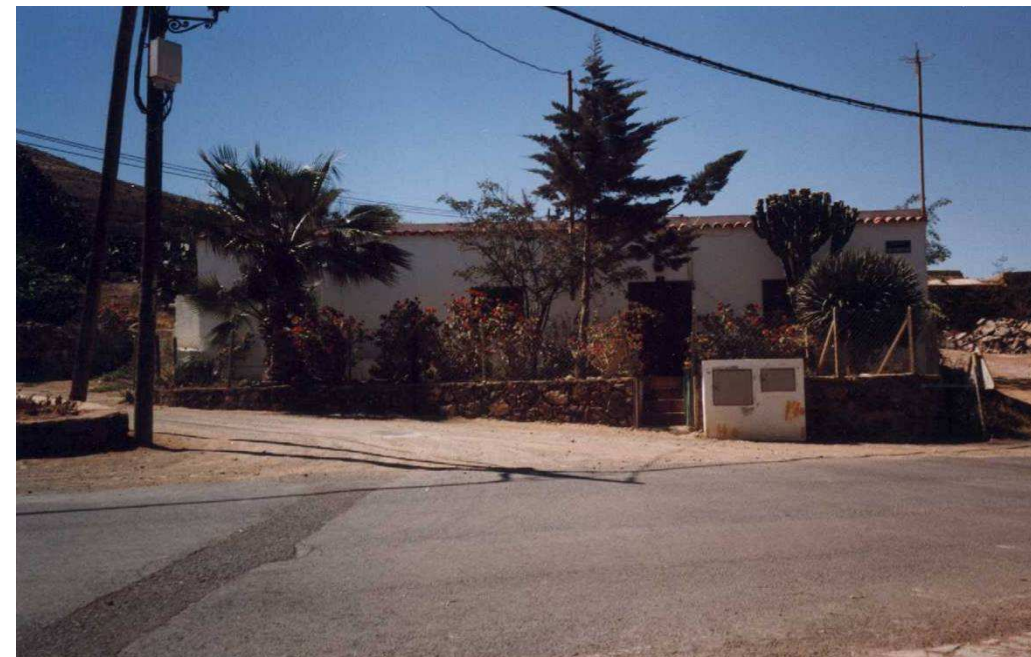
INSTRUMENTO	Plan Especial de Protección del Conjunto Histórico	Nº
MUNICIPIO	Betancuria	31
CONJUNTO HISTÓRICO	Santa María de Betancuria	
		FECHA INC./DECL. 02/01/1979 B.O.E nº 2

ANTIGÜEDAD	Siglo XIX-XX	USO ACTUAL	Residencial
ESTADO DE CONSERVACIÓN	Muy Bueno	FACTORES DE DEGRADACIÓN Y RIESGOS	NATURALES
			ANTRÓPICOS
			Contadores de luz

Con su preservación a realizar se pretende que no se produzcan posteriores alteraciones. Dado el buen estado que presenta, la única intervención que se estipula es su mantenimiento. Debe cuidarse la disposición de los elementos de obra propios de las instalaciones en la fachada principal integrándolos con la misma. Quitar el cuadro adosado al muro del jardín.
