**PLAN ESPECIAL
DEL CONJUNTO HISTÓRICO DE BETANCURIA**

CATÁLOGO ARQUITECTÓNICO Y ETNOGRÁFICO

FASE DE APROBACIÓN DEFINITIVA

NOVIEMBRE 2010

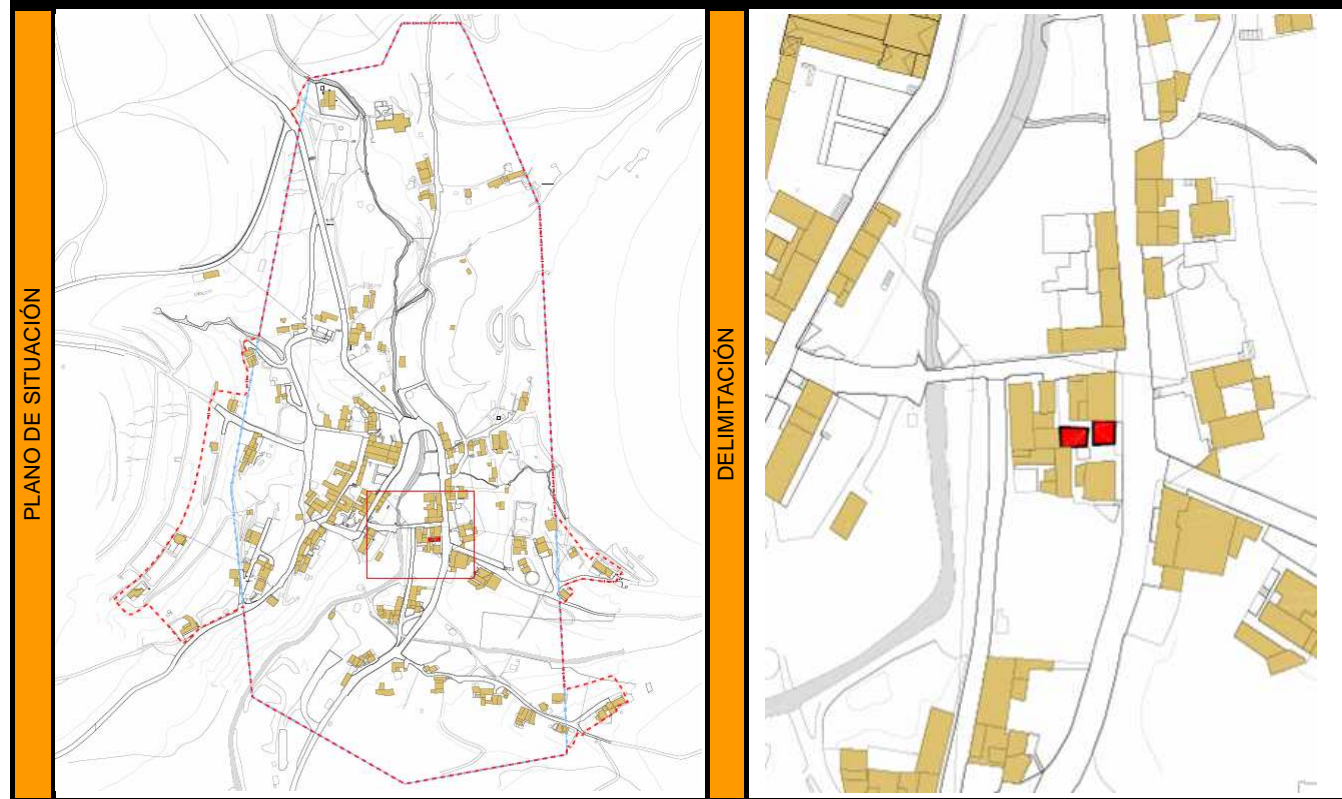
INSTRUMENTO	Plan Especial de Protección del Conjunto Histórico	Nº
MUNICIPIO	Betancuria	32
CONJUNTO HISTÓRICO	Santa María de Betancuria	
		FECHA INC./DECL. 02/01/1979 B.O.E nº 2

ANTIGÜEDAD	Siglo XIX-XX	USO ACTUAL	Residencial
ESTADO DE CONSERVACIÓN	Malo, carpinterías y muros deteriorados.	FACTORES DE DEGRADACIÓN Y RIESGOS	NATURALES
			ANTRÓPICOS
			Cubierta de fibrocemento.

En las cubiertas, eliminar las placas de fibrocemento que cubren uno de los cuerpos edificados y ocultar el mortero visto de reciente reparación en el faldón del otro cuerpo, sustituyéndolos por un acabado con teja a la manera tradicional. En las fachadas, falta rejuntado en parte de la piedra finalmente revestirla con base de cal. Reponer completamente las carpinterías según el estado original con carpintería de madera. En el interior, falta solado y acabado interiores, revestimiento de mortero con base de cal. En el entorno, reparar el empedrado del patio.

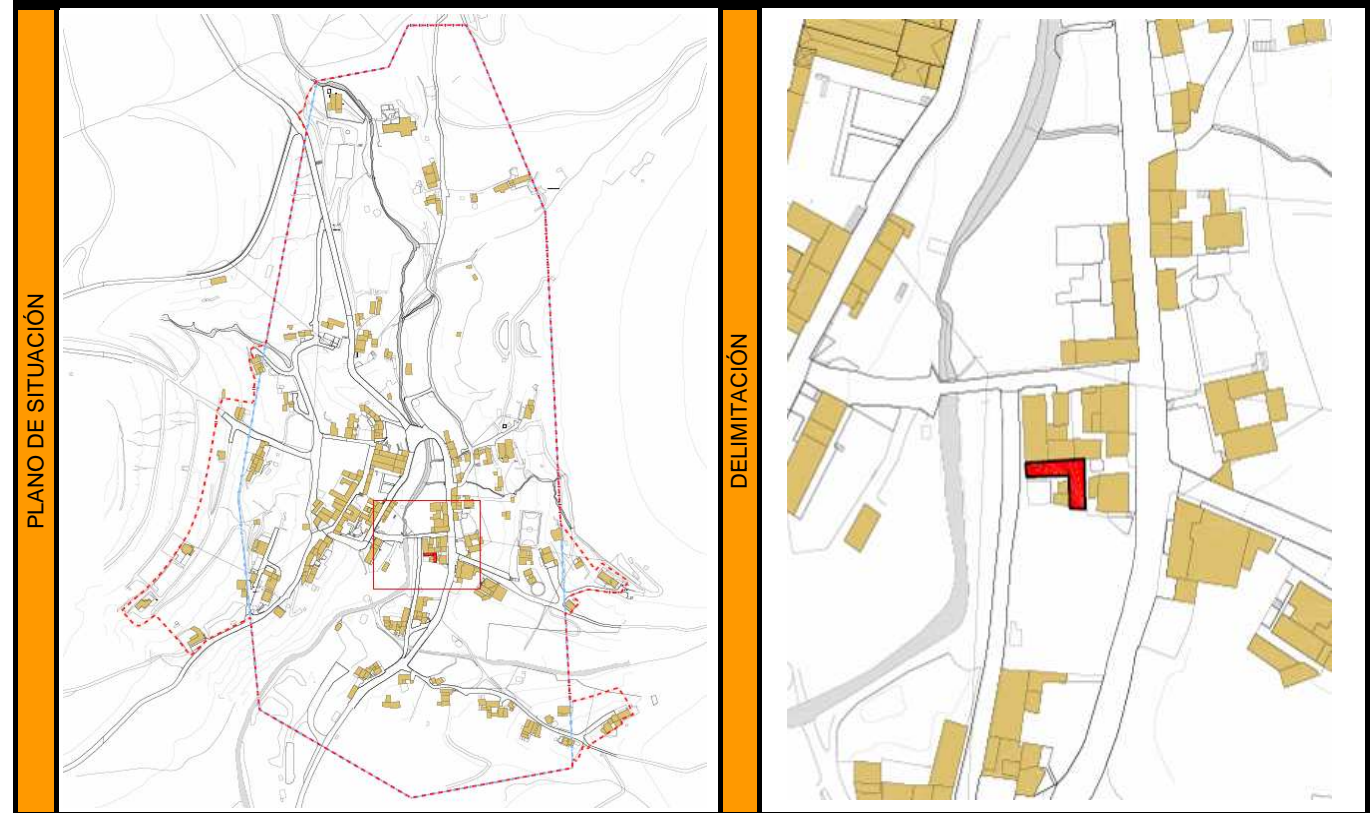
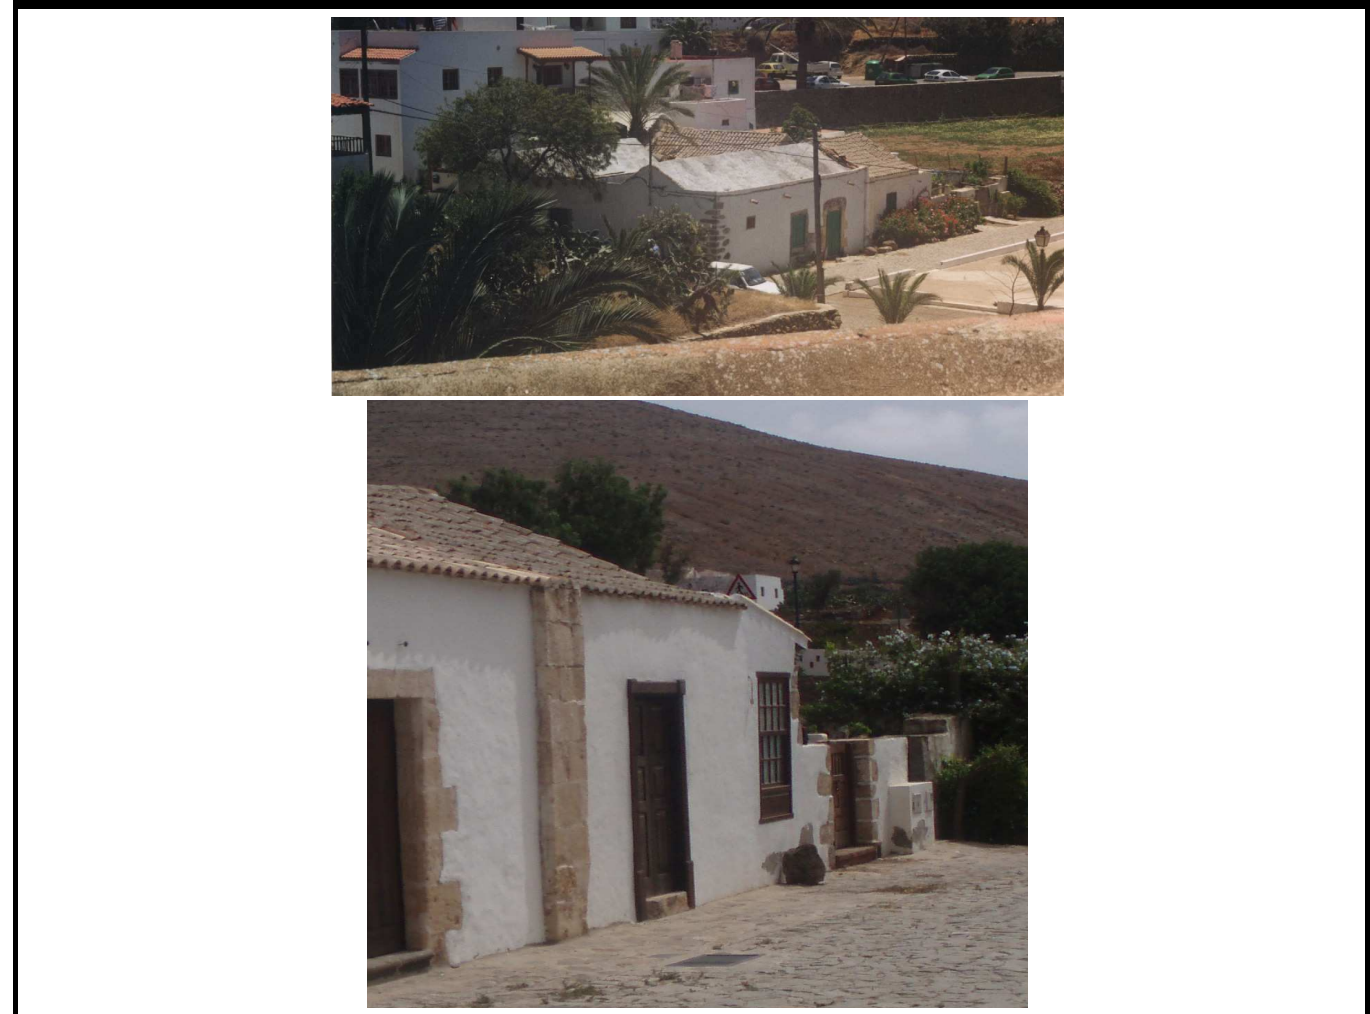
ANTIGÜEDAD	Siglo XVIII - XIX	USO ACTUAL	Residencial
ESTADO DE CONSERVACIÓN	Bueno	FACTORES DE DEGRADACIÓN Y RIESGOS	NATURALES
			ANTRÓPICOS
			Caja de contadores en fachada

La intervención que se estipula es meramente de mantenimiento, con leves reparaciones en el interior. En el entorno conformado con el patio, se recomienda la conservación según su estado actual. Ocultar caja de registro.

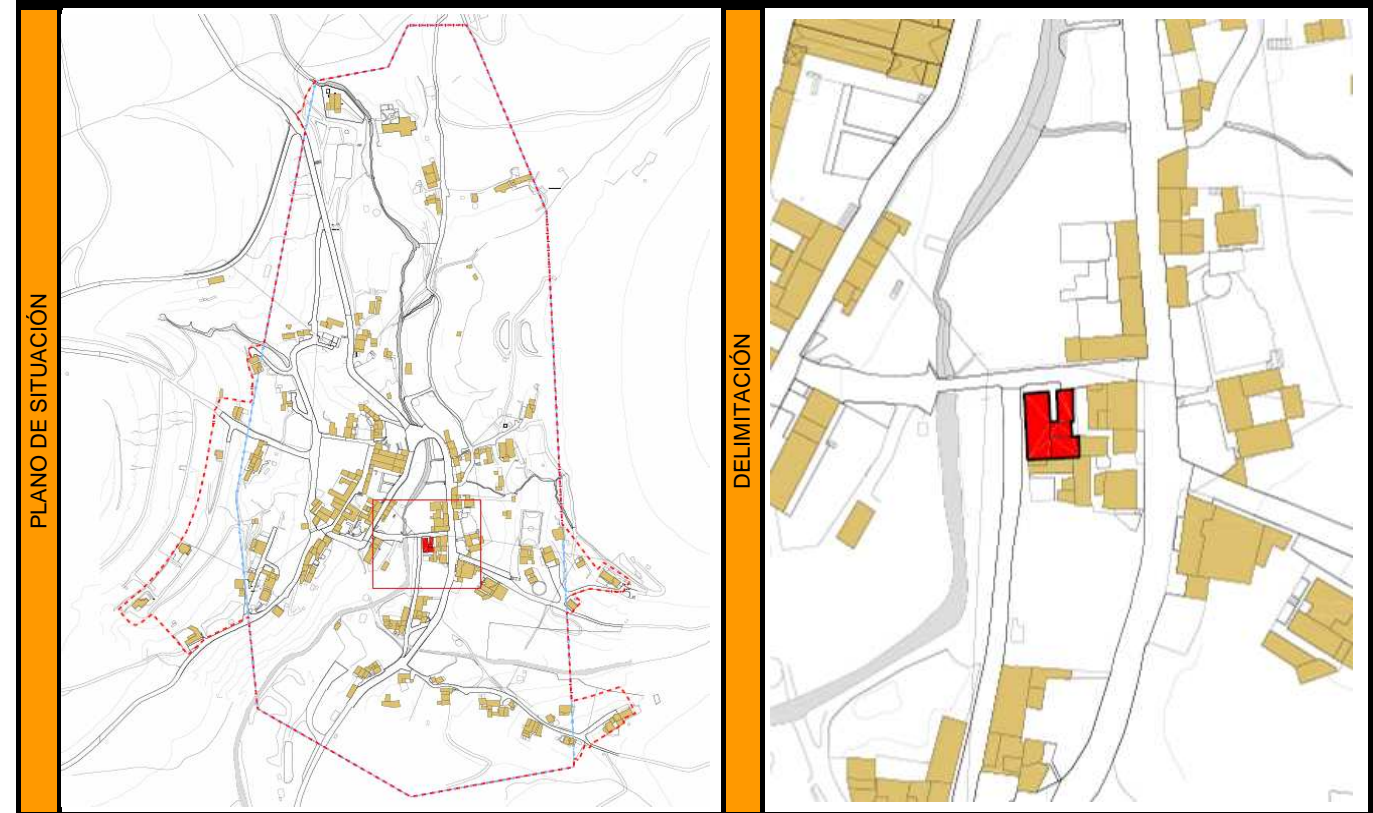
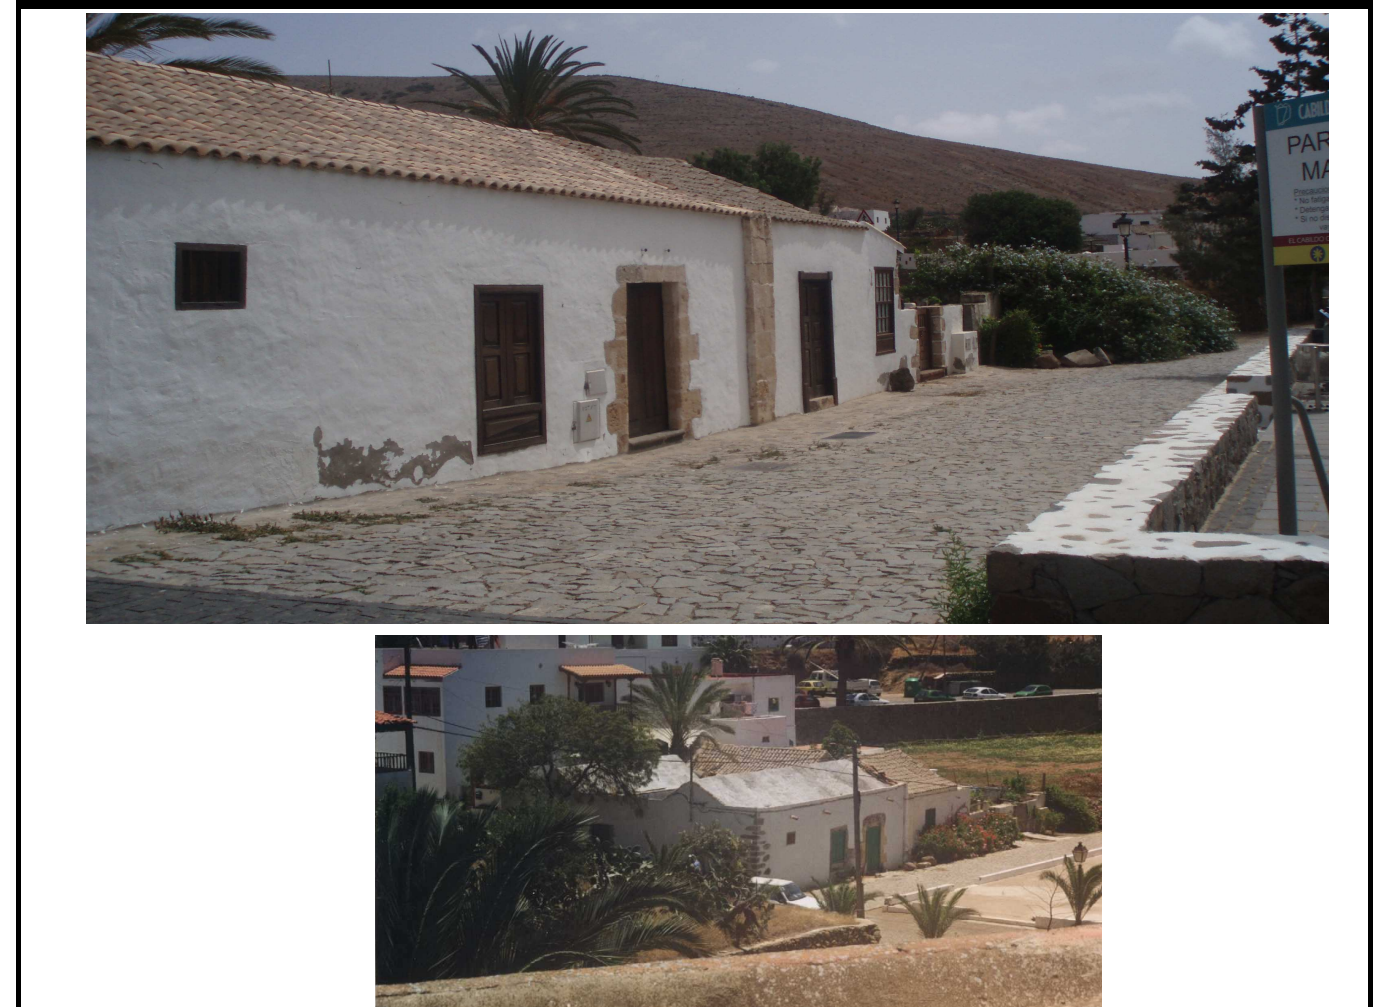
INSTRUMENTO	Plan Especial de Protección del Conjunto Histórico	Nº
MUNICIPIO	Betancuría	34
CONJUNTO HISTÓRICO	Santa María de Betancuría	
	FECHA INC./DECL.	02/01/1979 B.O.E nº 2

ANTIGÜEDAD	Siglo XVIII - XIX	USO ACTUAL	
ESTADO DE CONSERVACIÓN	Bueno	FACTORES DE DEGRADACIÓN Y RIESGOS	NATURALES
			ANTRÓPICOS
			Contadores en fachada

Aunque su estado de conservación es bueno, se recomienda el mantenimiento de las carpinterías y del enfoscado.

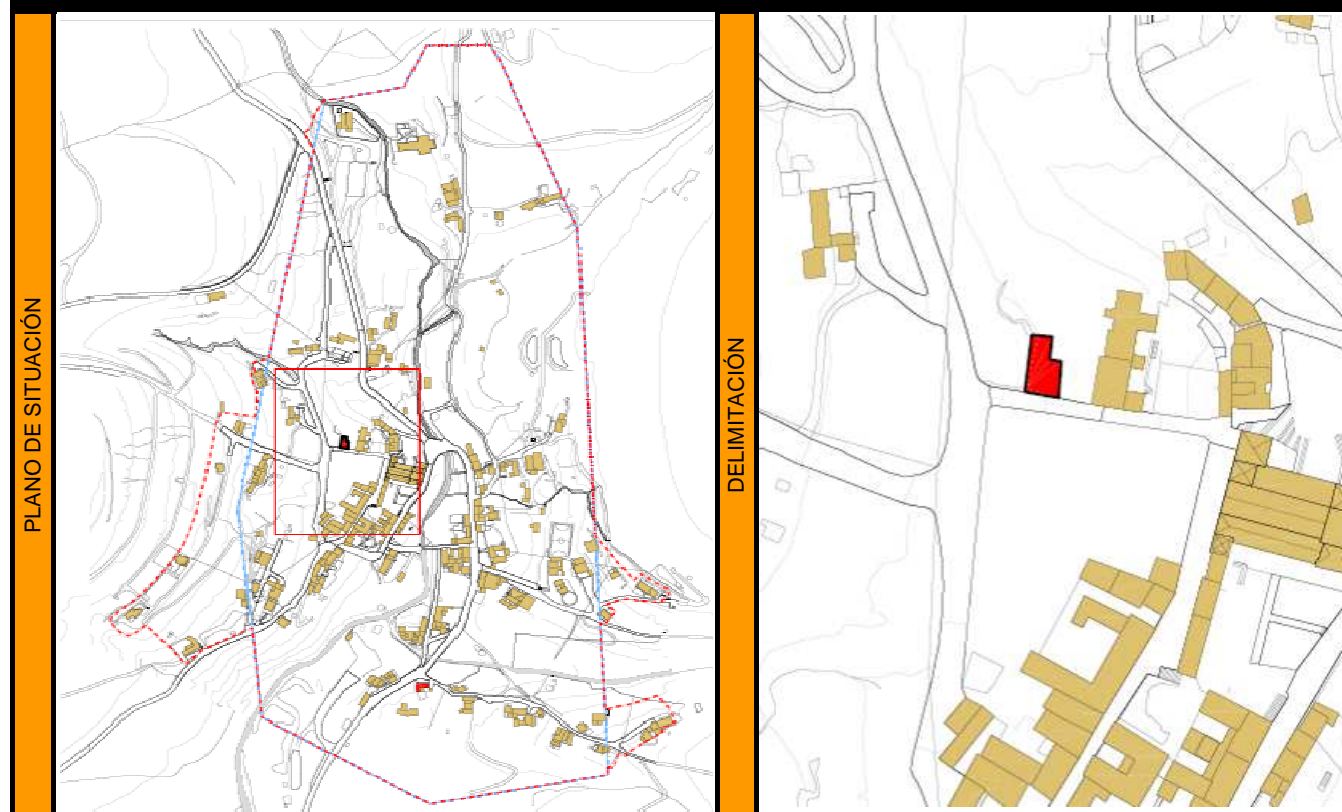
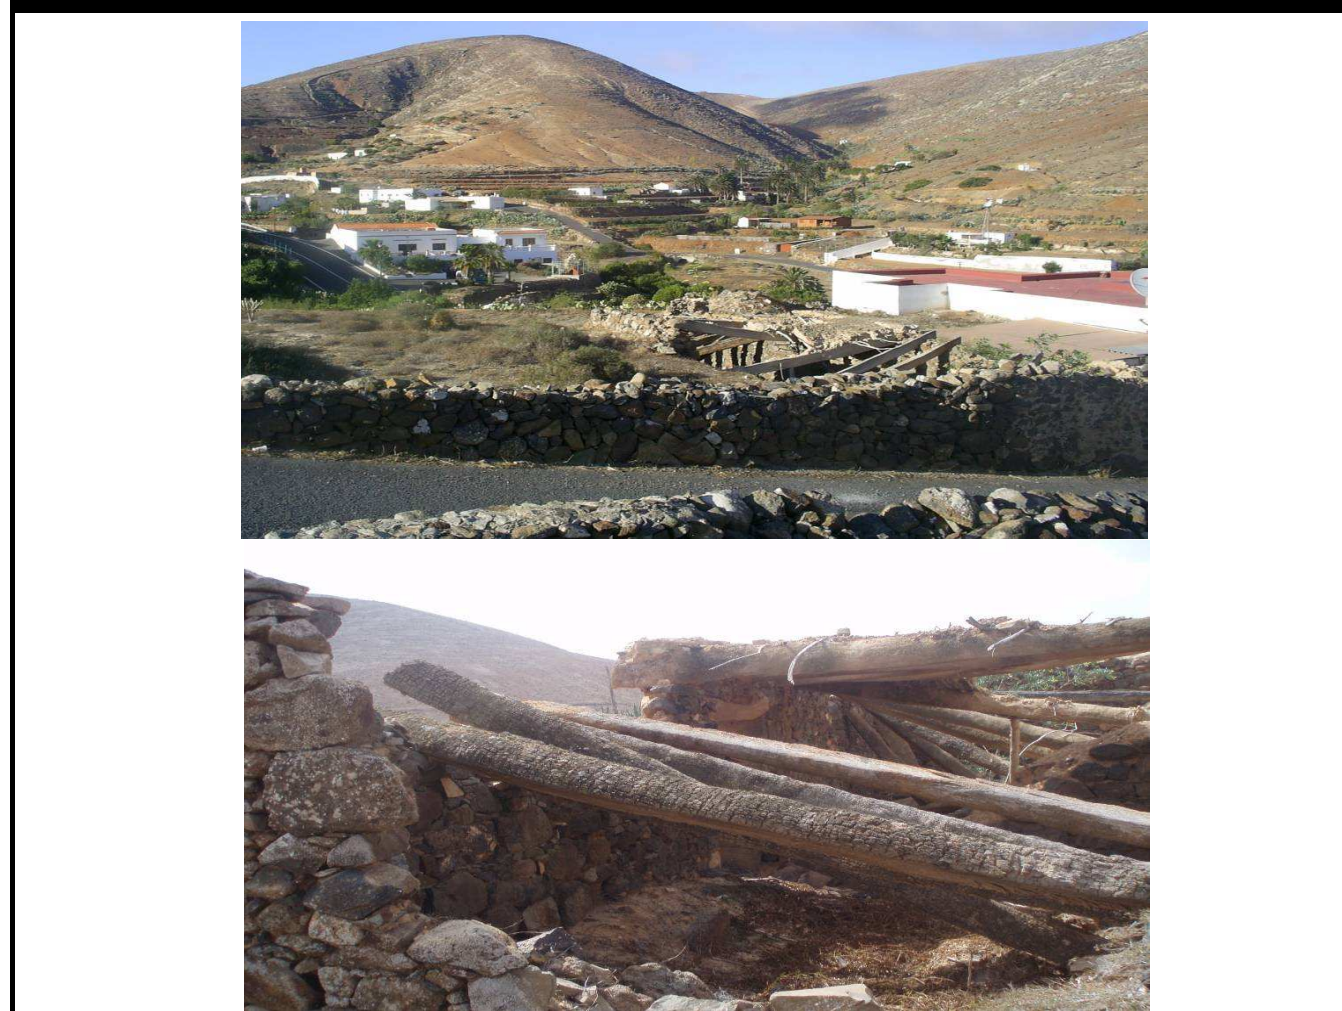
INSTRUMENTO	Plan Especial de Protección del Conjunto Histórico	Nº
MUNICIPIO	Betancuria	35
CONJUNTO HISTÓRICO	Santa María de Betancuria	
	FECHA INC./DECL.	02/01/1979 B.O.E nº 2

ANTIGÜEDAD	Siglo XVIII	USO ACTUAL	Abandonada
ESTADO DE CONSERVACIÓN	En ruinas, la cubierta se ha caído y queda solo la estructura de la misma, al igual que los muros que no están enteros.	FACTORES DE DEGRADACIÓN Y RIESGOS	NATURALES
			ANTRÓPICOS
		Lluvia y sol por la ausencia de la cubierta.	Expuesta a vandalismo por estar desprotegida.

Se reconstruirán los muros y se recuperará la cubierta en su totalidad utilizando materiales constructivos tradicionales y la adecuación del entorno.

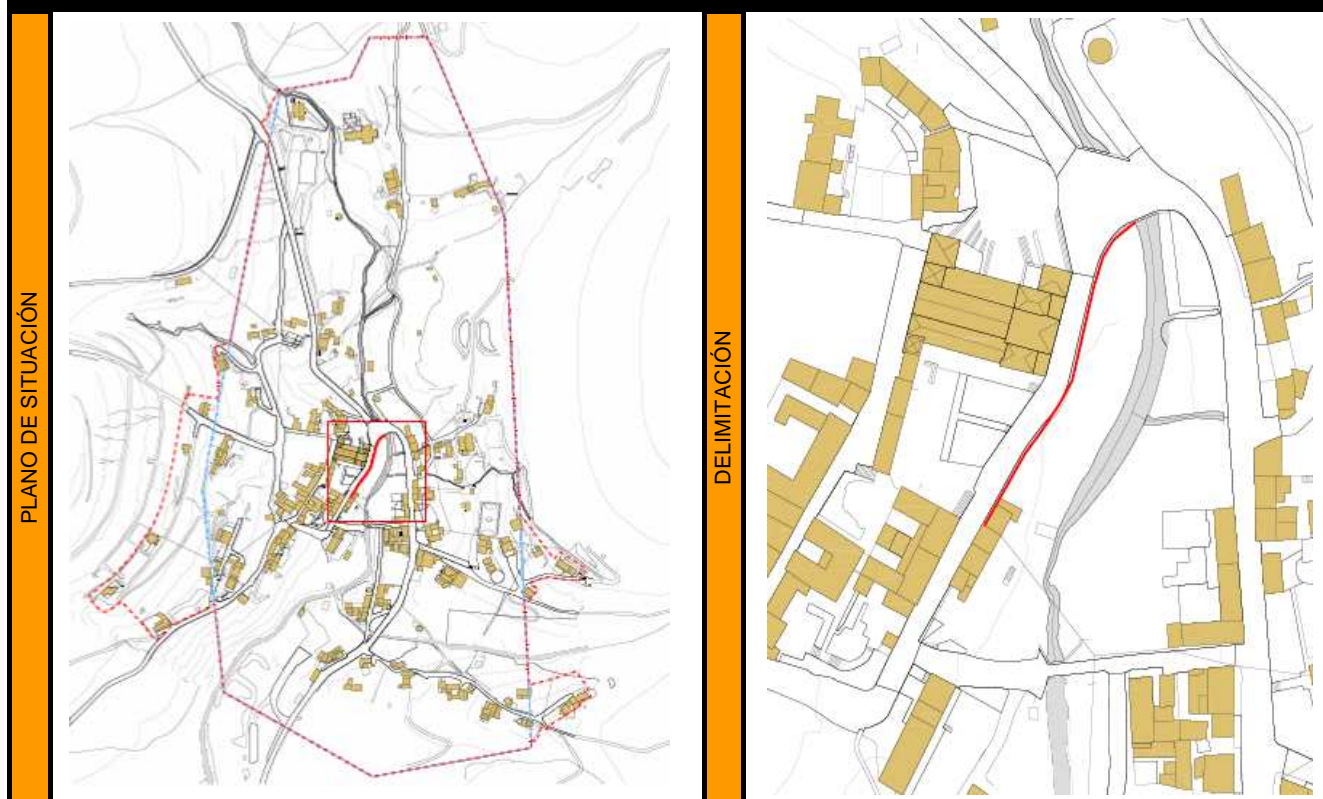
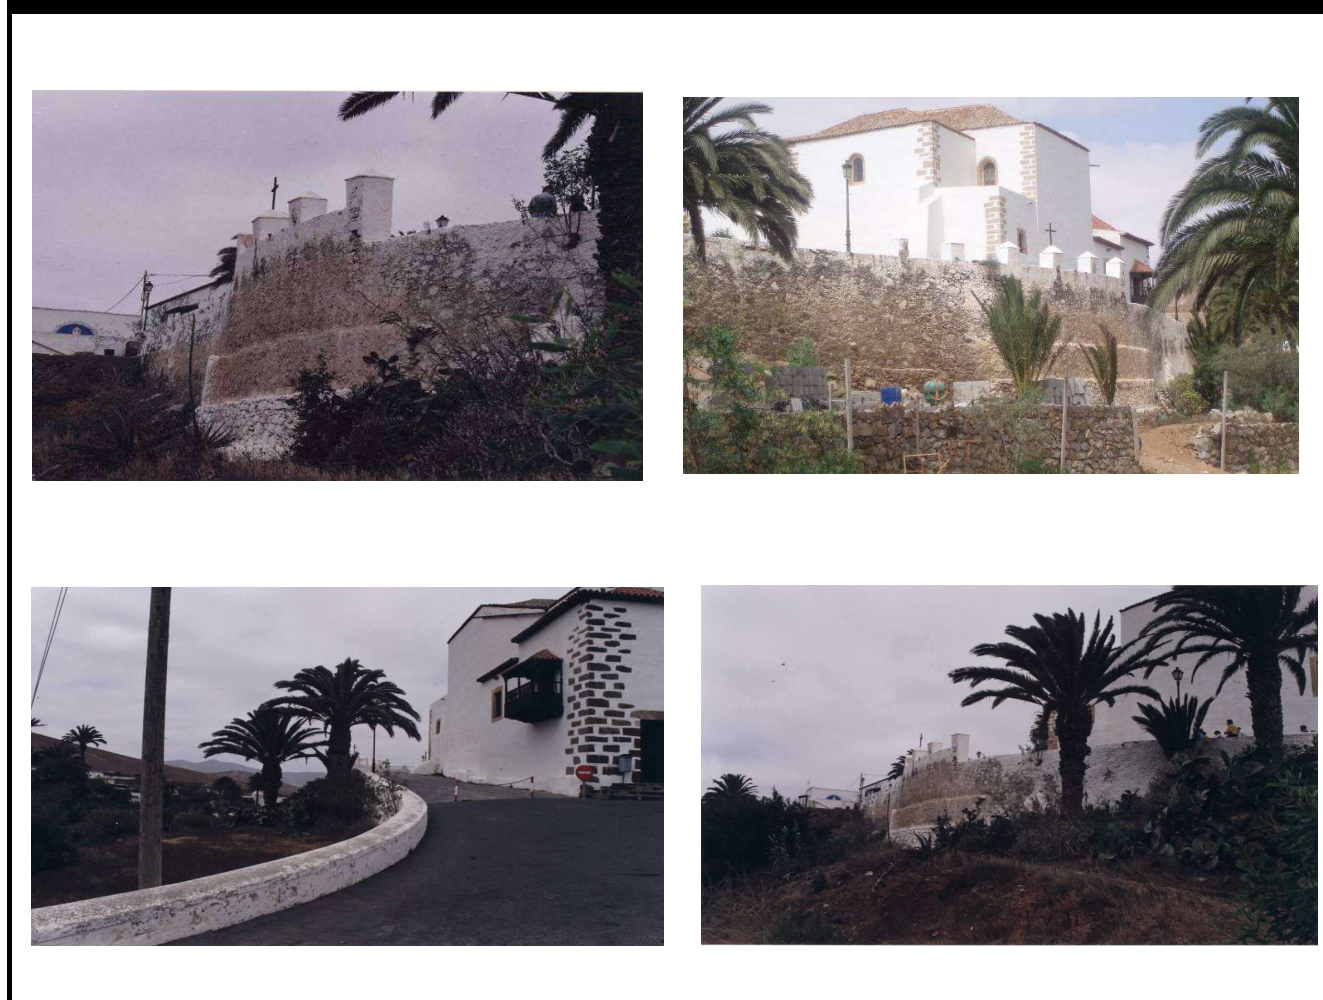
INSTRUMENTO	Plan Especial de Protección del Conjunto Histórico	Nº
MUNICIPIO	Betancuria	36
CONJUNTO HISTÓRICO	Santa María de Betancuria	
		FECHA INC./DECL. 02/01/1979 B.O.E nº 2

ANTIGÜEDAD	Siglo XV - XVII	USO ACTUAL	Muro de contención.
ESTADO DE CONSERVACIÓN	Regular	FACTORES DE DEGRADACIÓN Y RIESGOS	NATURALES
			ANTRÓPICOS

Se intervendrá retirando el enjalbegado de cal, dejando la piedra vista en la totalidad del muro, excepto en el remate del muro que se corona con prismas al modo de almenas, donde será conveniente reparar parcialmente y finalmente revestir con base de cal, según el método tradicional. Integrar adecuadamente el remate del muro que sirve de antepecho con el resto que quedará en piedra. Se aconseja repasar el revestimiento interior del mismo (el que da a la plaza) con base de cal, y en su cara exterior (que da al barranco), y dejar la piedra vista.

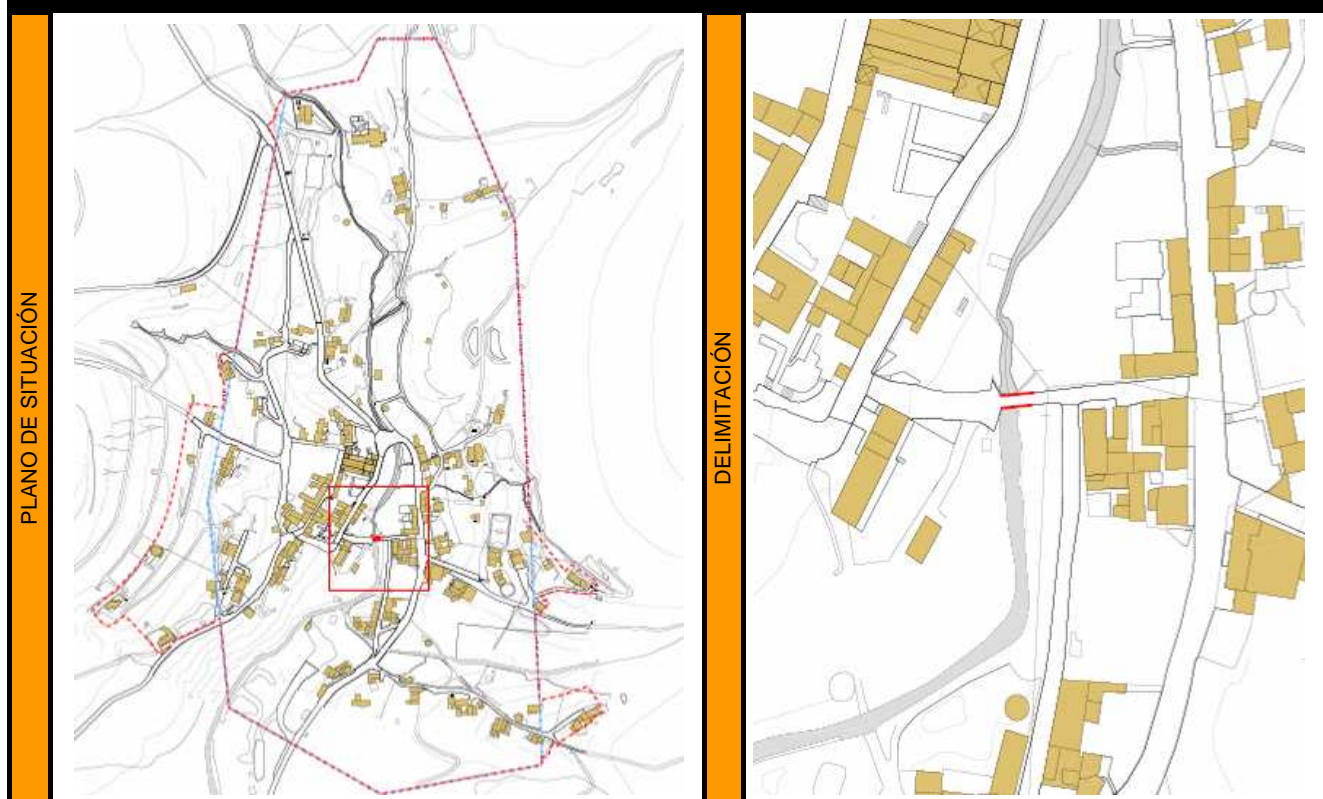
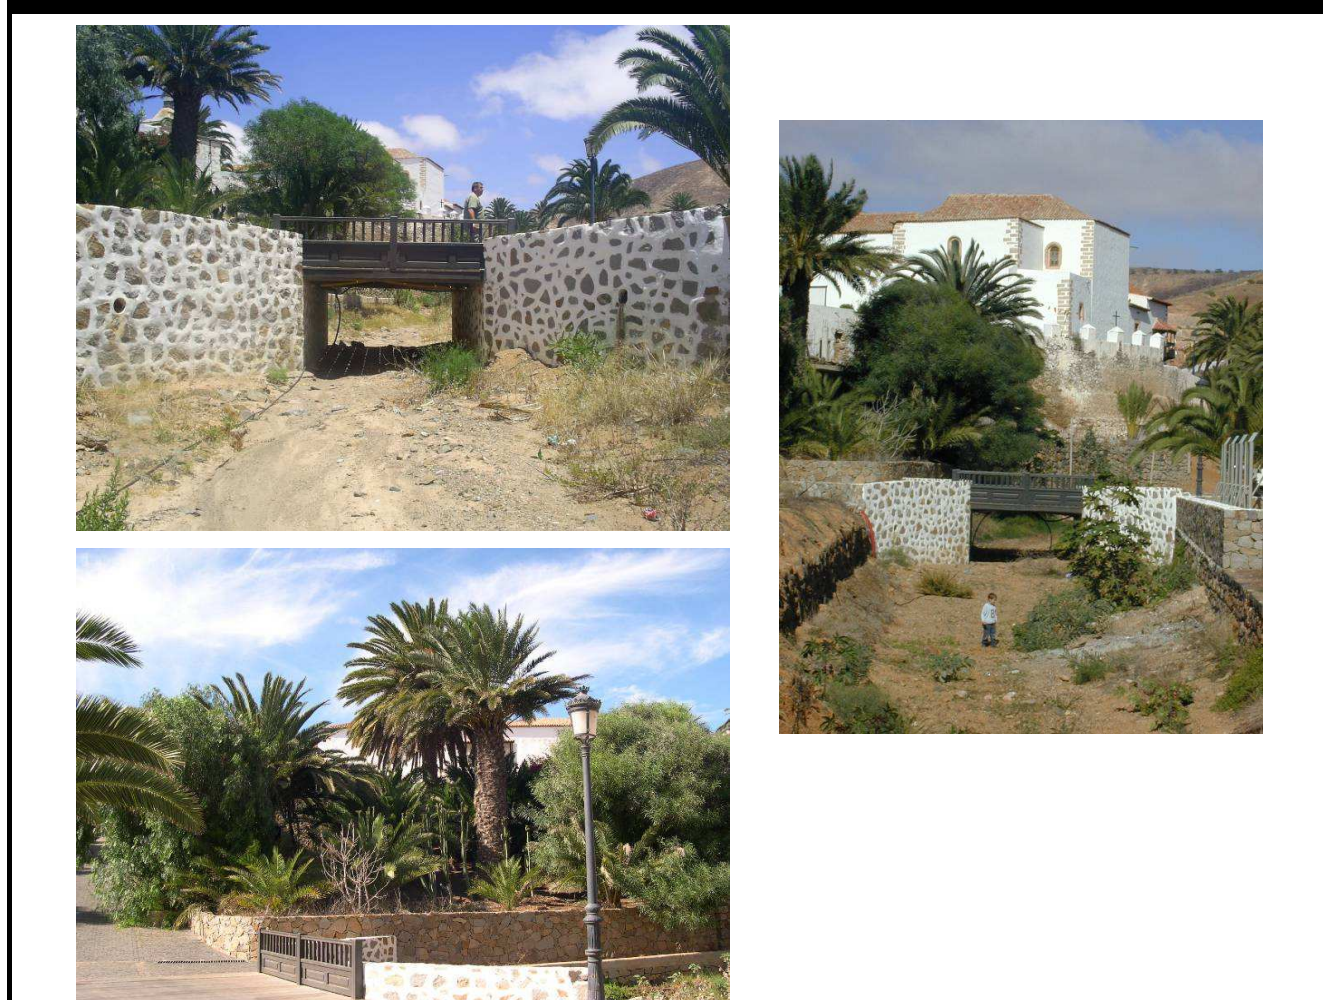
INSTRUMENTO	Plan Especial de Protección del Conjunto Histórico	Nº
MUNICIPIO	Betancuria	37
CONJUNTO HISTÓRICO	Santa María de Betancuria	
		FECHA INC./DECL. 02/01/1979 B.O.E nº 2

ANTIGÜEDAD	S XX	USO ACTUAL	Puente peatonal
ESTADO DE CONSERVACIÓN	Bueno	FACTORES DE DEGRADACIÓN Y RIESGOS	NATURALES
			ANTRÓPICOS

El tratamiento del muro tiene un almendrado excesivo. Evitar pintura blanca en la piedra.

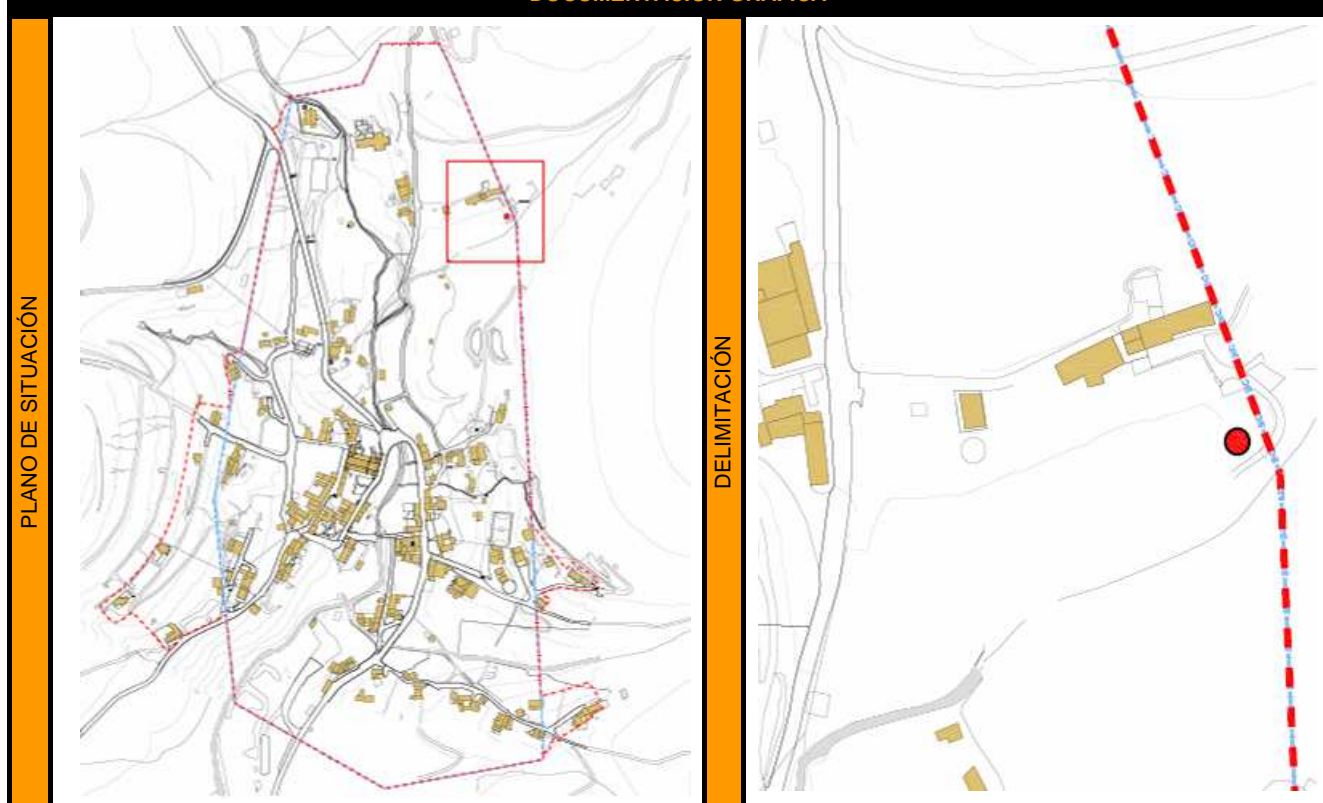
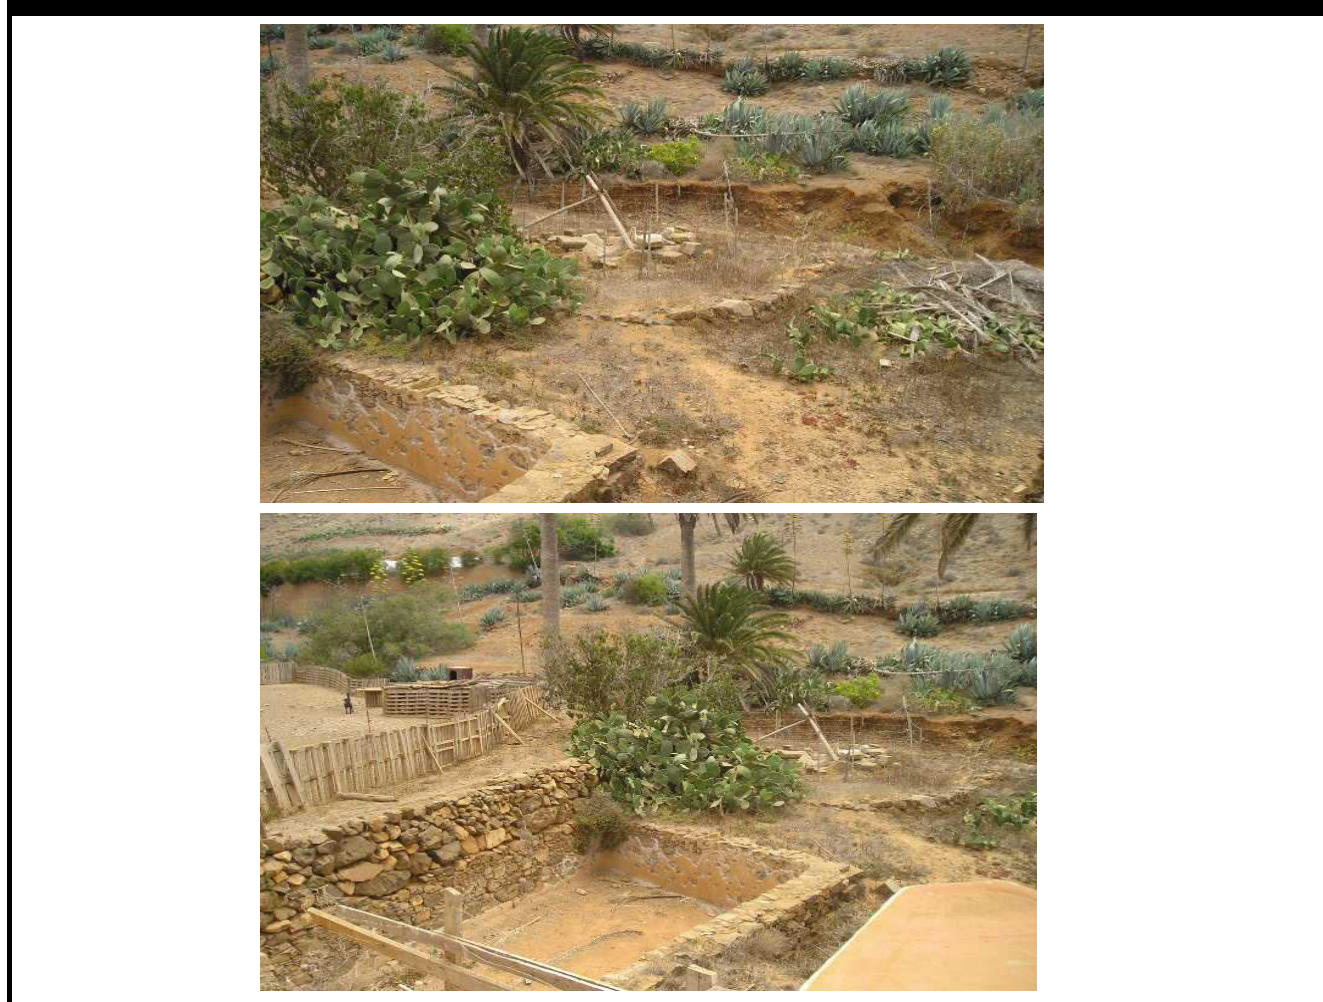
INSTRUMENTO	Plan Especial de Protección del Conjunto Histórico	Nº
MUNICIPIO	Betancuria	38
CONJUNTO HISTÓRICO	Santa María de Betancuria	
		FECHA INC./DECL. 02/01/1979 B.O.E nº 2

ANTIGÜEDAD	Siglo XVIII - XIX	USO ACTUAL	Abandonado
ESTADO DE CONSERVACIÓN	Malo, la noria está rota y se encuentra desplazada del lugar. El pozo no está en buenas condiciones.	FACTORES DE DEGRADACIÓN Y RIESGOS	NATURALES
			ANTRÓPICOS
			Colmatación por la lluvia
			Vandalismo

Se rehabilitará la estructura del pozo dotándolo de los mecanismos con que tradicionalmente contó.

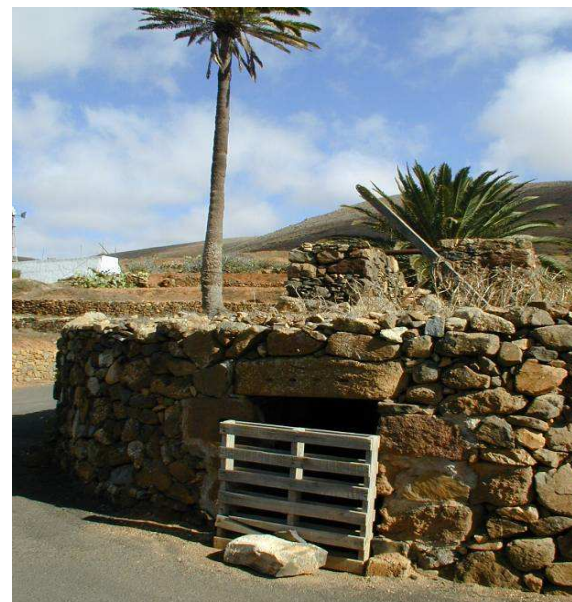
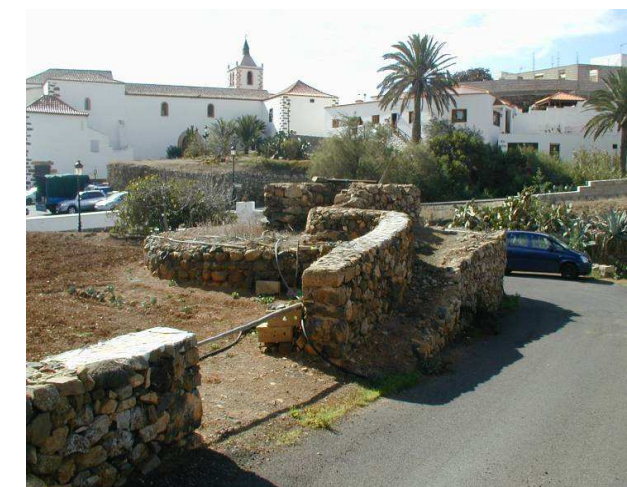
ANTIGÜEDAD	S XVII - XIX	USO ACTUAL	Abandonado
ESTADO DE CONSERVACIÓN	Malo, el pozo no está entero, tiene solo la mitad del muro que lo rodea, no tiene los mecanismos necesarios.	FACTORES DE DEGRADACIÓN Y RIESGOS	NATURALES
			ANTRÓPICOS
		Colmatación por la lluvia	Vandalismo

Se rehabilitará la estructura del pozo dotándolo de los mecanismos con que tradicionalmente contó. Retirar el pale y poner una puerta de cierre que no sea opaca.

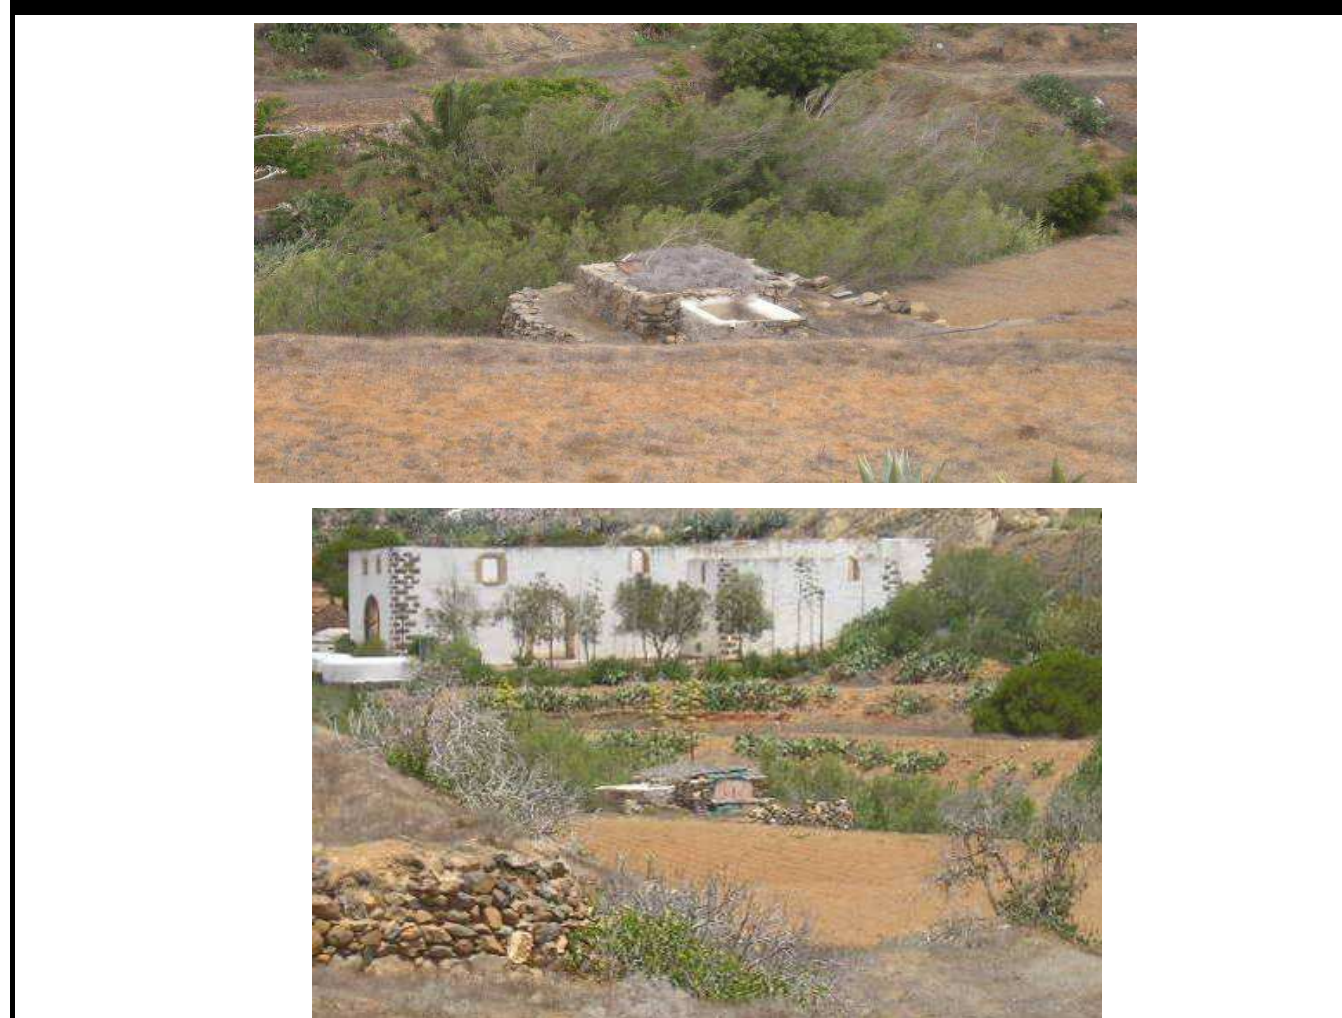
ANTIGÜEDAD	S XVII -XIX	USO ACTUAL	Abandonado
ESTADO DE CONSERVACIÓN	Malo, carece de los mecanismos propios del pozo, y está descuidado.	FACTORES DE DEGRADACIÓN Y RIESGOS	NATURALES
			ANTRÓPICOS
			Colmatación por la lluvia
			Vandalismo

Se rehabilitará la estructura del pozo dotándolo de los mecanismos con que tradicionalmente contó.

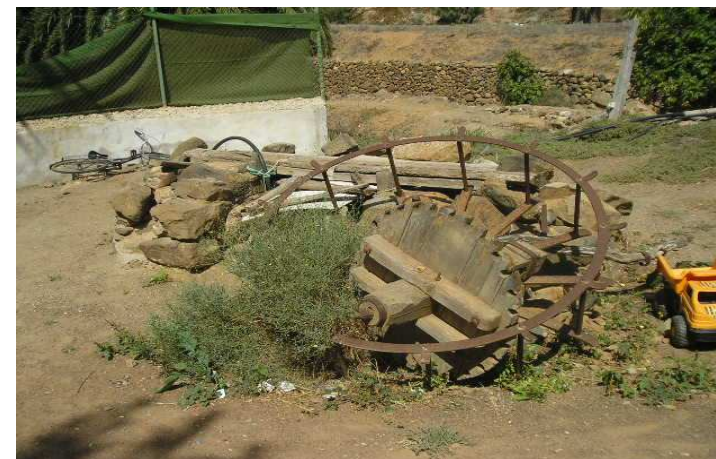
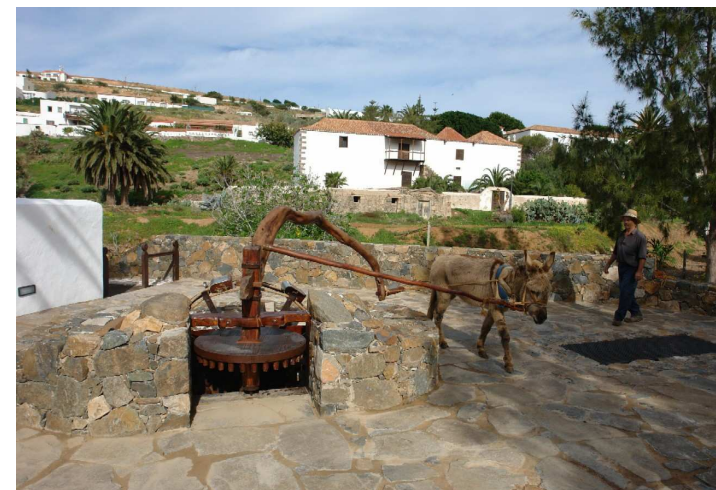
ANTIGÜEDAD	S XVII		USO ACTUAL	Abandonado	
ESTADO DE CONSERVACIÓN	Bueno		FACTORES DE DEGRADACIÓN Y RIESGOS	NATURALES	ANTRÓPICOS
					Se ha puesto un pavimento de lajas alrededor que lo falsea con lo que pierde su autenticidad y carácter rústico.

Retirar el pavimento perimetral de lajas

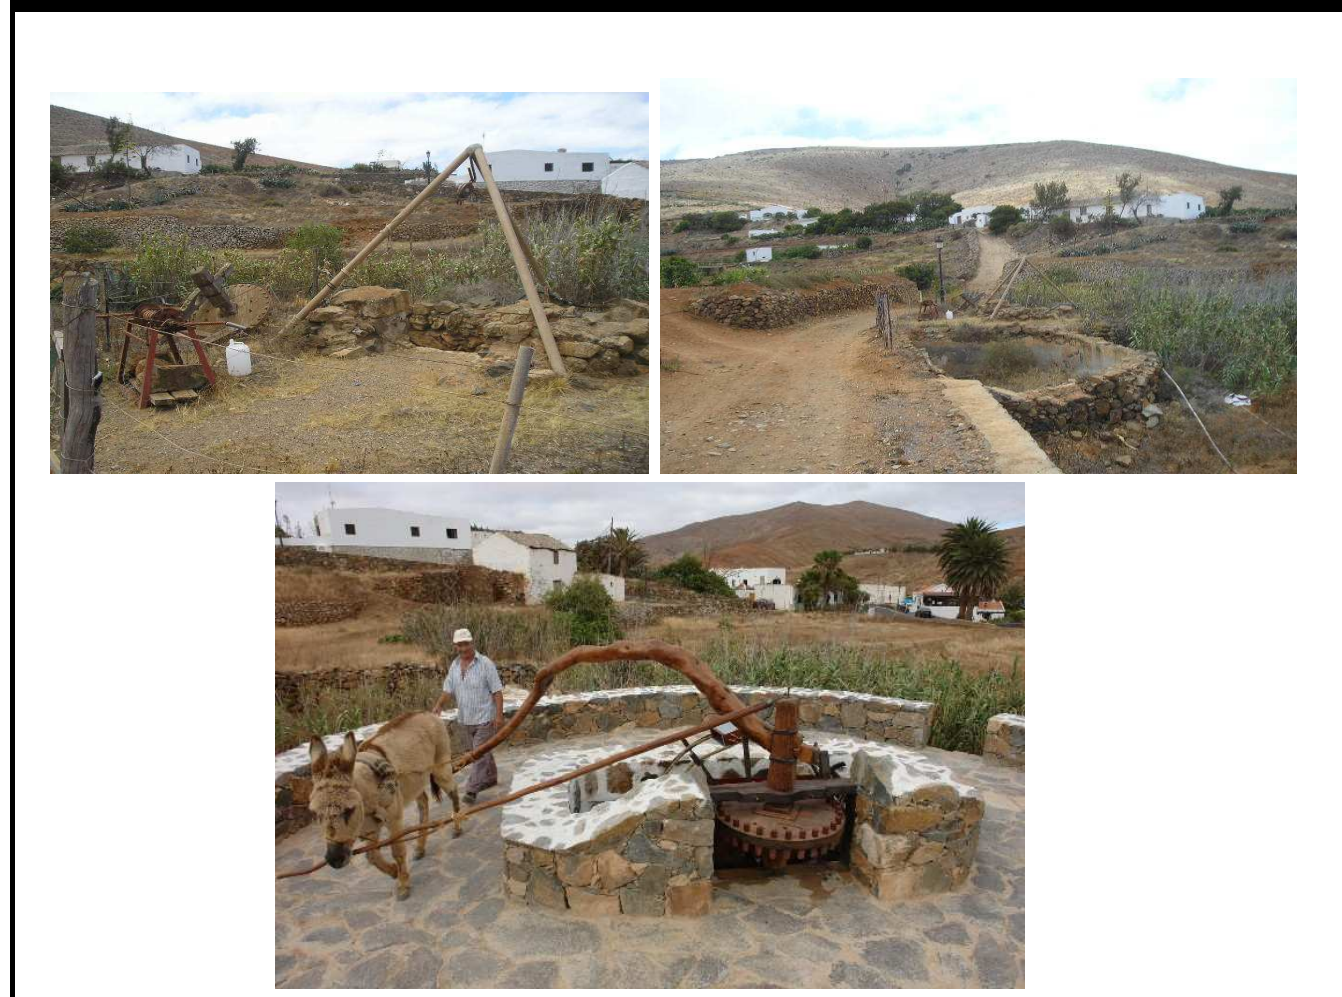
ANTIGÜEDAD	S XVII	USO ACTUAL	Abandonado
ESTADO DE CONSERVACIÓN	Regular. Aun mantiene la estructura de madera del pozo y los muros que lo forman no están completos. La noria está en mal estado y desplazada.	FACTORES DE DEGRADACIÓN Y RIESGOS	NATURALES
			ANTRÓPICOS
			Se ha puesto un pavimento de lajas alrededor que lo falsea con lo que pierde su autenticidad y carácter rústico.

Se rehabilitará la estructura del pozo y noria dotándolos de los mecanismos con que tradicionalmente contó.

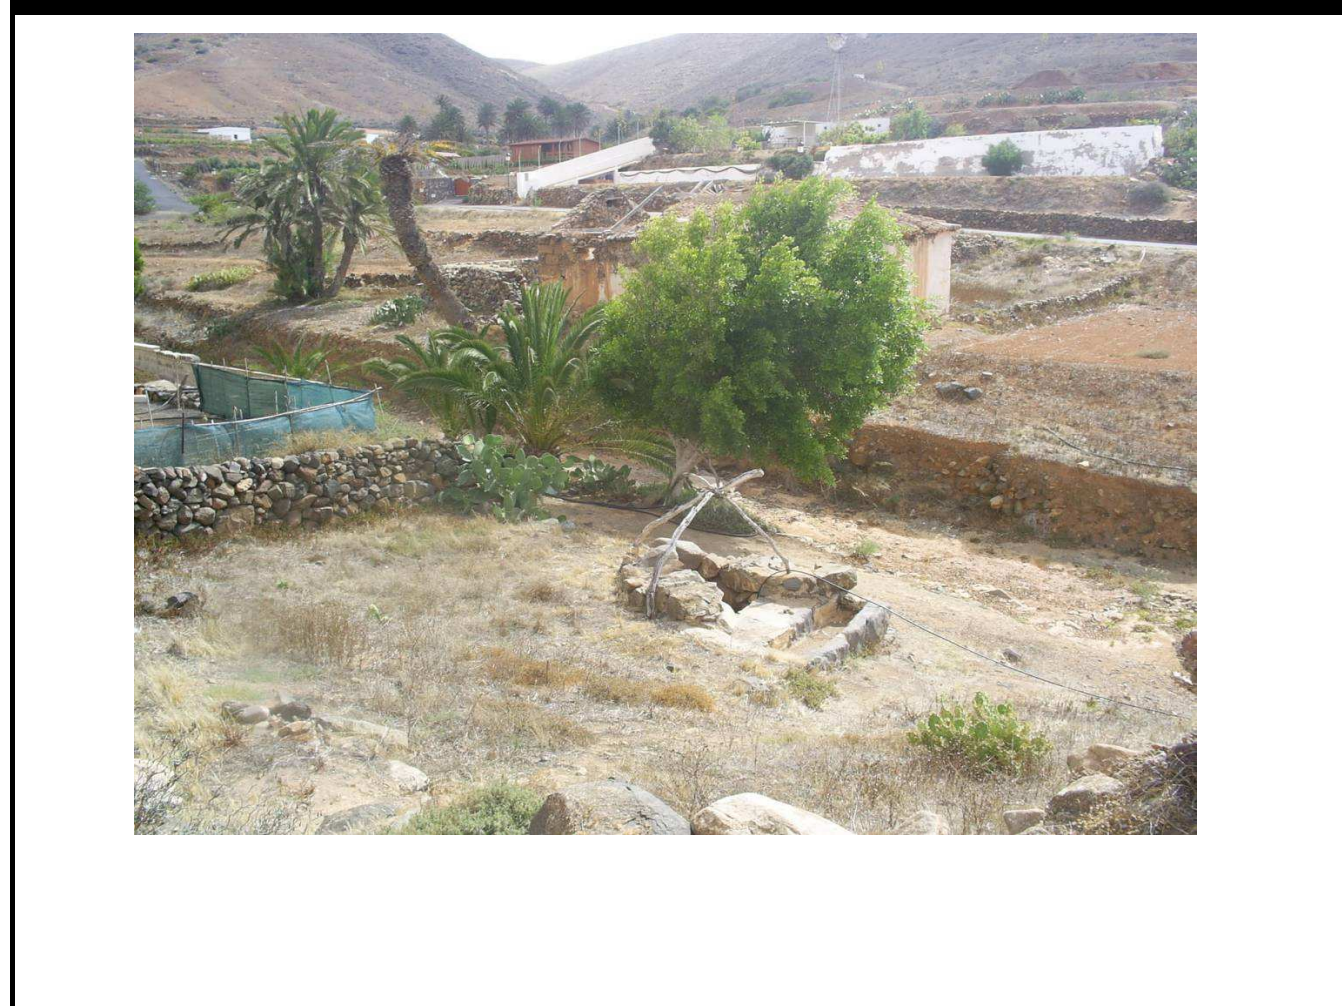
ANTIGÜEDAD	S XVII		USO ACTUAL	Abandonado	
ESTADO DE CONSERVACIÓN	Malo, conserva algo de la estructura de madera para la elevación y del muro de piedra que lo forma. El pozo está abierto.		FACTORES DE DEGRADACIÓN Y RIESGOS	NATURALES	ANTRÓPICOS
				Colmatación por la lluvia	Vandalismo

Se rehabilitará la estructura del pozo y de la noria dotándolo de los mecanismos con que tradicionalmente contó.
