**PLAN ESPECIAL
DEL CONJUNTO HISTÓRICO DE BETANCURIA**

CATÁLOGO ARQUITECTÓNICO Y ETNOGRÁFICO

FASE DE APROBACIÓN DEFINITIVA

NOVIEMBRE 2010

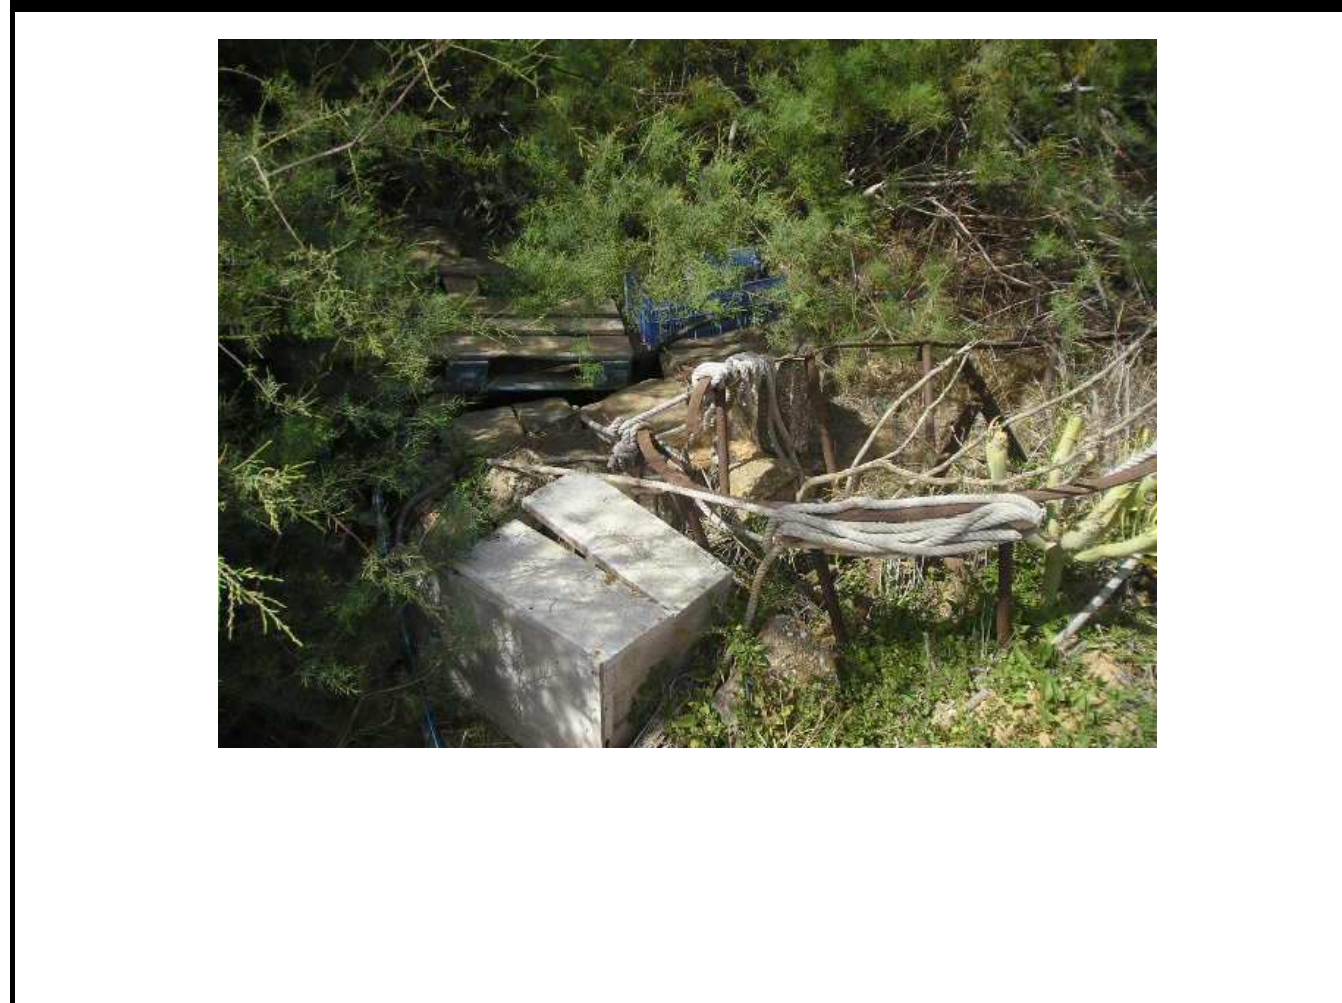
ANTIGÜEDAD	S XVII	USO ACTUAL	Abandonado
ESTADO DE CONSERVACIÓN	Malo, está totalmente destrozado, no se conserva el muro del pozo, está tapado con tablonces de madera y la noria está oxidada y deformada.	FACTORES DE DEGRADACIÓN Y RIESGOS	NATURALES
			ANTRÓPICOS
		Colmatación por la lluvia	Vandalismo

Se rehabilitará la estructura del pozo y de la noria, dotándolo de los mecanismos con que tradicionalmente contó.
