**PLAN ESPECIAL DE PROTECCION Y REFORMA INTERIOR
DE
SANTA MARIA DE GUIA**

IV. CATÁLOGO

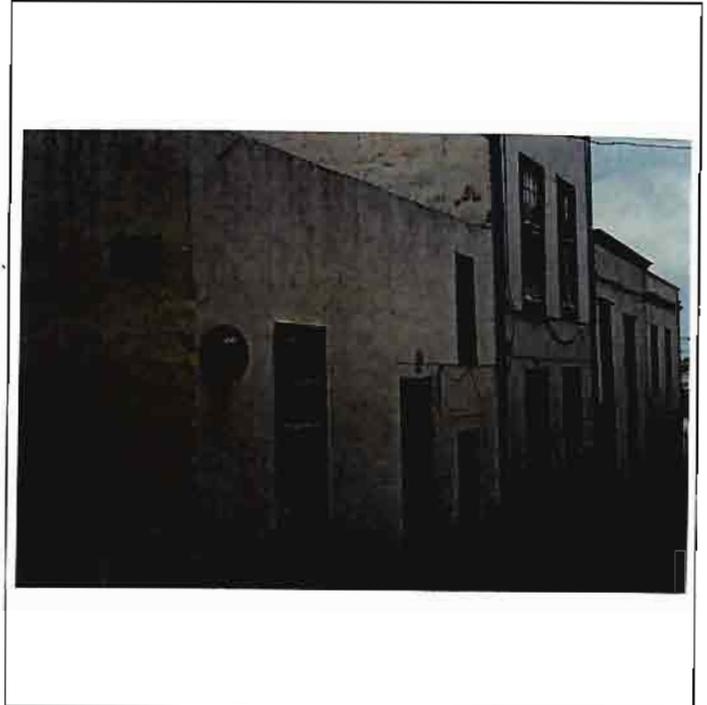
Dirección: C/Pérez Galdós, ⁽²²⁾20 esq. Calvo Sotelo. Manzana: 12 N°:62*

Estado: Malo.

Observaciones: Pieza de ar -
quitectura tradicional con -
disposición de huecos irre -
gular.

Observaciones: El mal estado
del edificio no impide con -
servar su estructura y fa -
chada principal.

Obras a realizar: Podrá edificarse una planta más en ático.

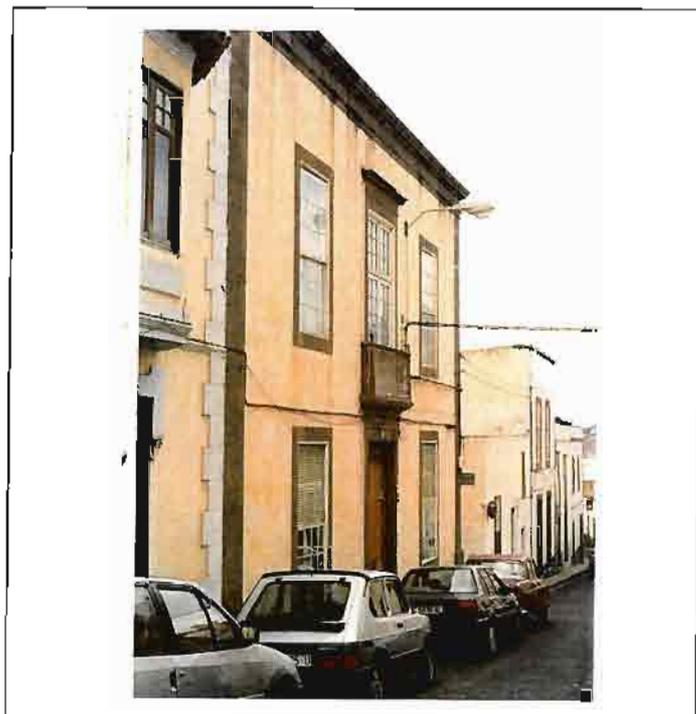
Dirección: C/ Pérez Galdós, 24 esq. Calvo Sotelo. Manzana: 20 N°:63

Estado: Deteriorado.

Observaciones: El edificio - original en esquina, ejemplo del neoclásico tradicional - isleño, fué ampliado a principios del XX, quizá ocupando un área libre. Albergó el Ayuntamiento aunque no se sabe con seguridad en que periodo.

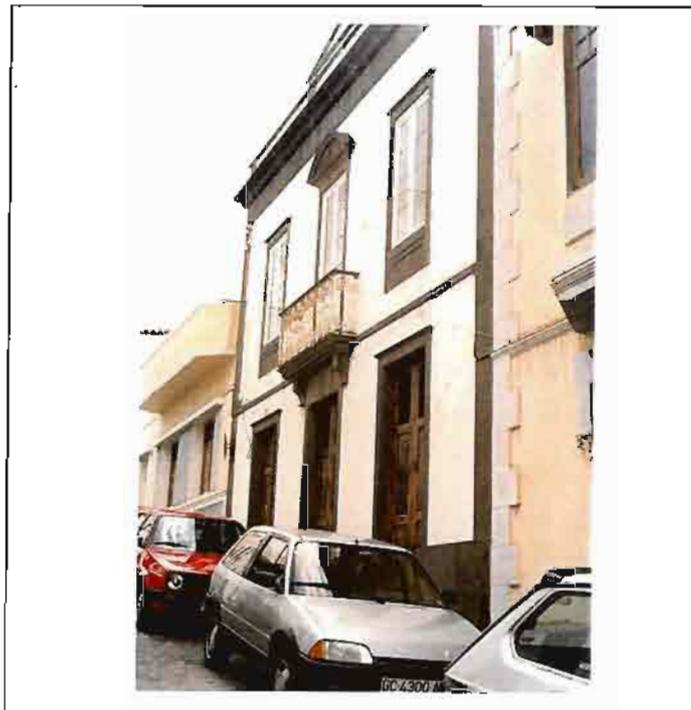
Dirección: C/ Pérez Galdós,26.

Estado: Deteriorada.

Observaciones: Ejemplo de ar
quitectura del neoclásico ca
nario.

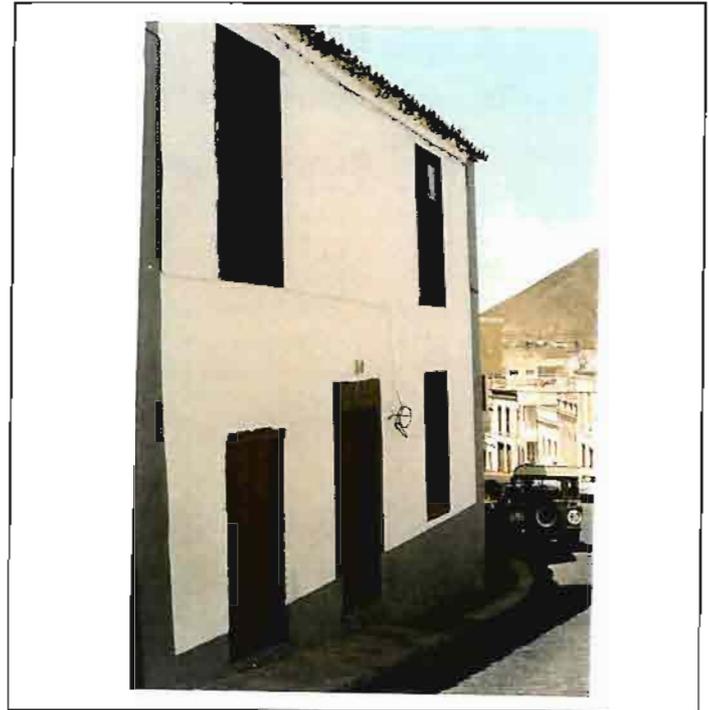
Dirección: C/ Pérez Galdós, 30.

Estado: Deteriorada.

Observaciones: Interesante - ejemplo de arquitectura tradicional rural canaria.

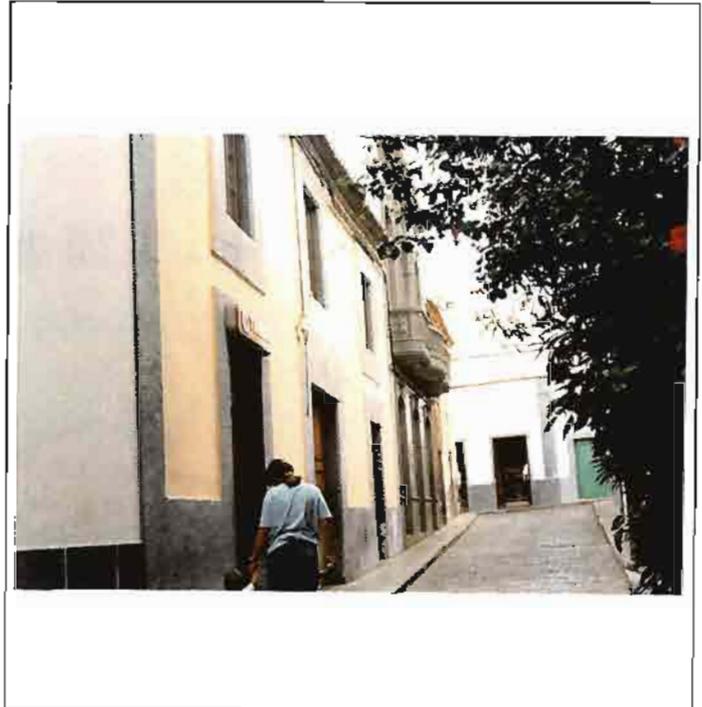
Dirección: C/ San José, 3.

Estado: Deteriorado.

Observaciones: Ejemplo de arquitectura doméstica tradicional canaria.

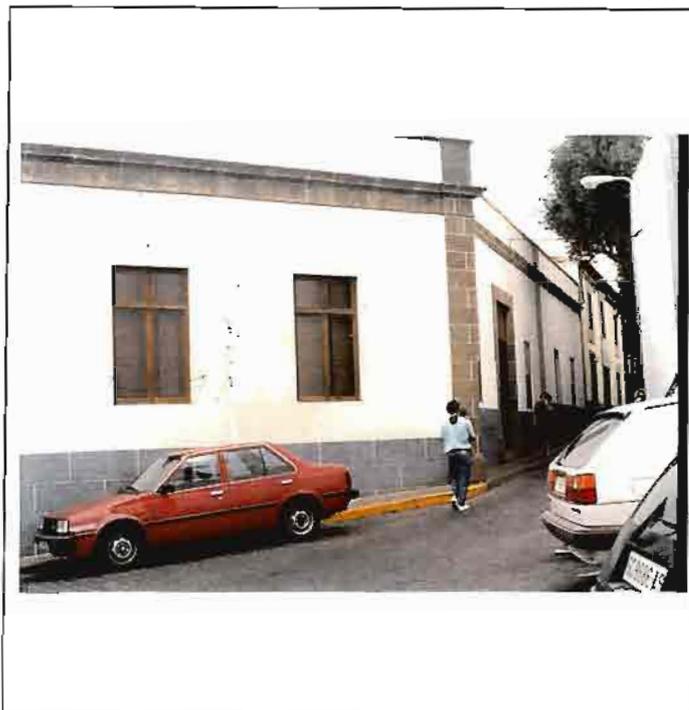
Dirección: C/Médico Estévez esq. San José.

Observaciones: Edificio que ocupa una posición singular en la ciudad. La reforma sufrida en los 50-60 le restó carácter, en tratamiento de huecos y zócalo.

Obras a realizar: Si se plantease la rehabilitación de la pieza se deberá incluir la readaptación de la disposición de huecos en fachada y su terminación en carpintería.

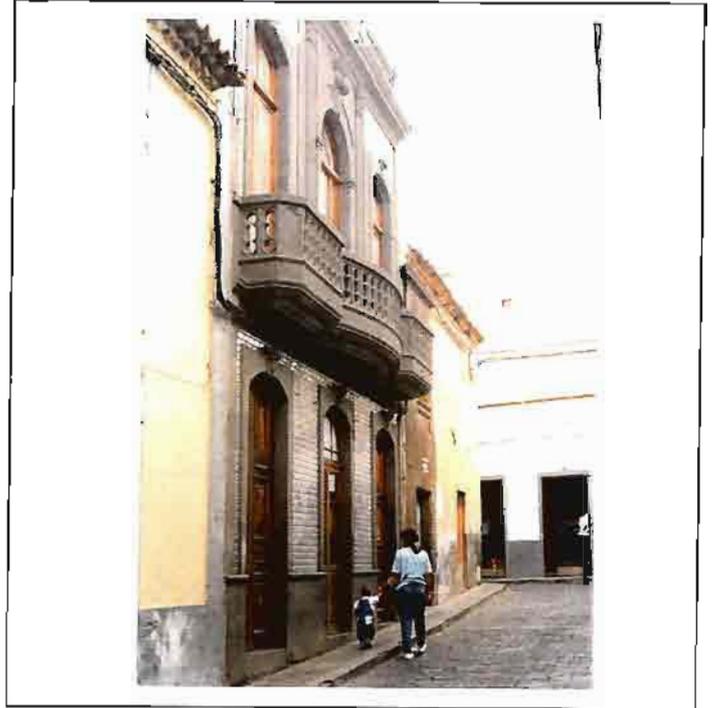
Dirección: C/ San José,5.

Observaciones: Muestra del resultado de las reformas importantes que en este momento se efectuaron sobre piezas anteriores. Alzado ecléctico, elementos románticos. El volumen resultante distorsiona la fachada de calle.

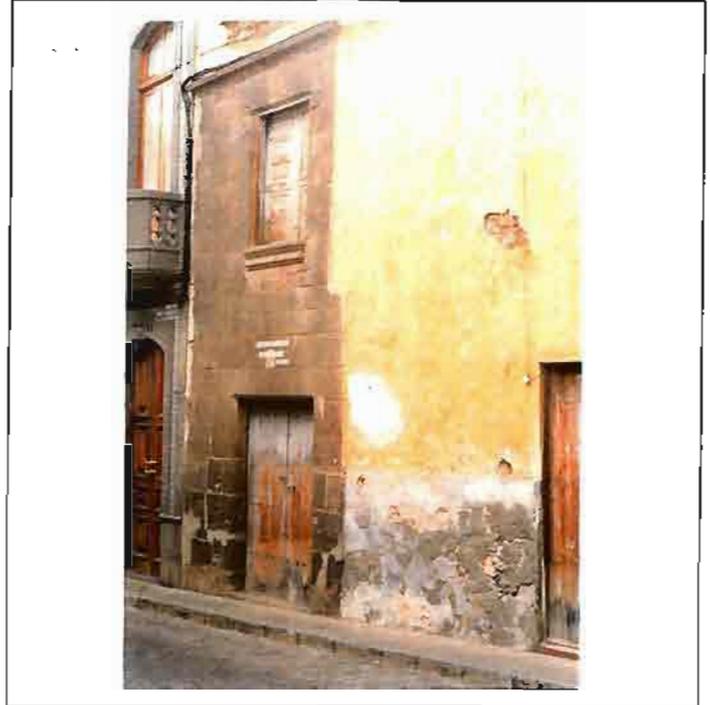
Dirección: C/ San José, 7 esq. C/Canónigo Gordillo. Manzana: 11 N°:72

Estado: Arruinado.

Observaciones: Es la casa en que vivió Néstor Alamo. Ejemplo de arquitectura tradicional grancanaria, con ampliación lateral de principios del XIX.

Habitabilidad: Muy mala.

Observaciones: Pequeña pieza en esquina con patio lateral. Su estado permite reutilizar la estructura.

Obras a realizar: El estado actual exige una inmediata actuación.

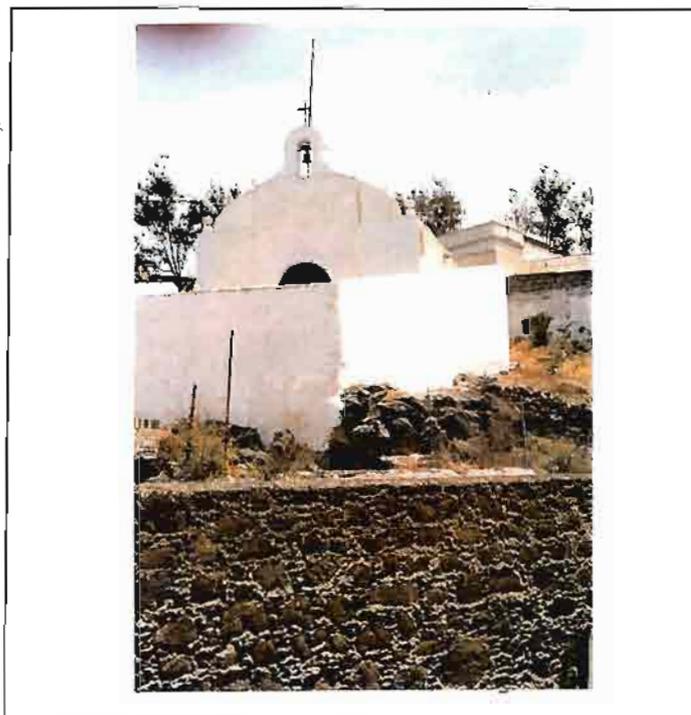
Dirección: C/San Sebastián.

Estado: Malo.

Observaciones: Antigua ermita de San Sebastián. Erigida en la 2ª década del XVI, apoyada en el camino a Las Palmas. (ver M.).

Observaciones: El abandono actual podría conducir a arruinar la fábrica.

Obras a realizar: Debe acometerse la urgente rehabilitación de la fábrica.

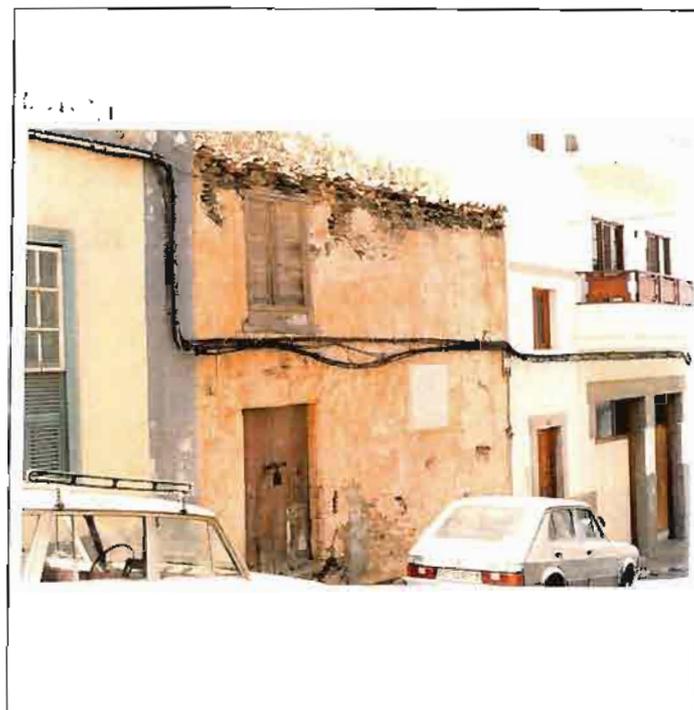
Dirección: C/ 18 de Julio,46.

Estado: Arruinado.

Observaciones: En esta casa-
vivió el Canónigo Gordillo.
