PLAN GENERAL DE ORDENACIÓN DEL TÉRMINO MUNICIPAL DE GARACHICO (TENERIFE)
INVENTARIO DEL PATRIMONIO ETNOGRÁFICO

Genovés XIII

ID PLANO: 200

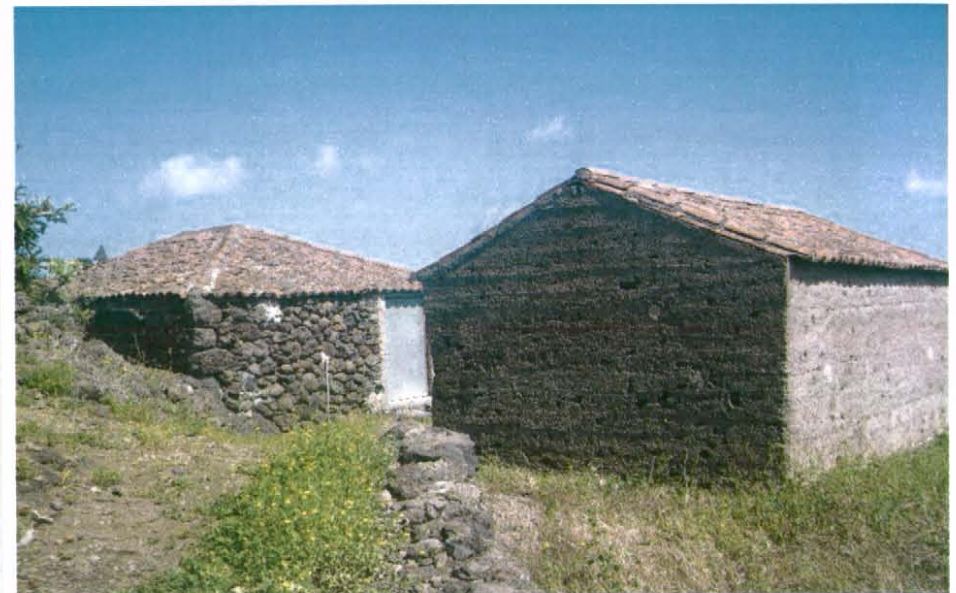
Ambos parecen almacén, pajar o bodega, pues a su lado hay una era y varias viñas.

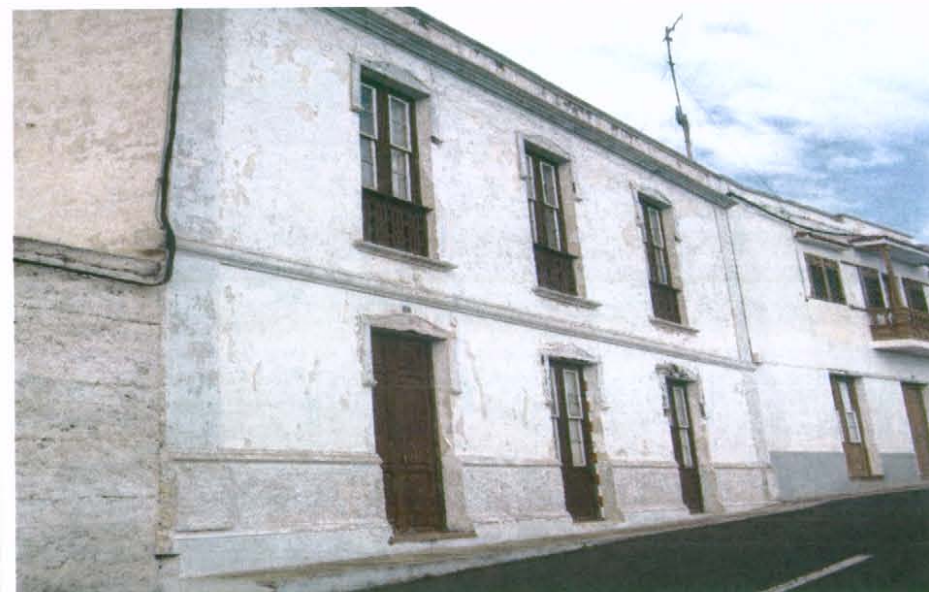
Vivienda de dos pisos, de planta rectangular, techumbre plana con azotea y seis vanos (tres puertas y tres ventanas) ubicados de forma paralela.

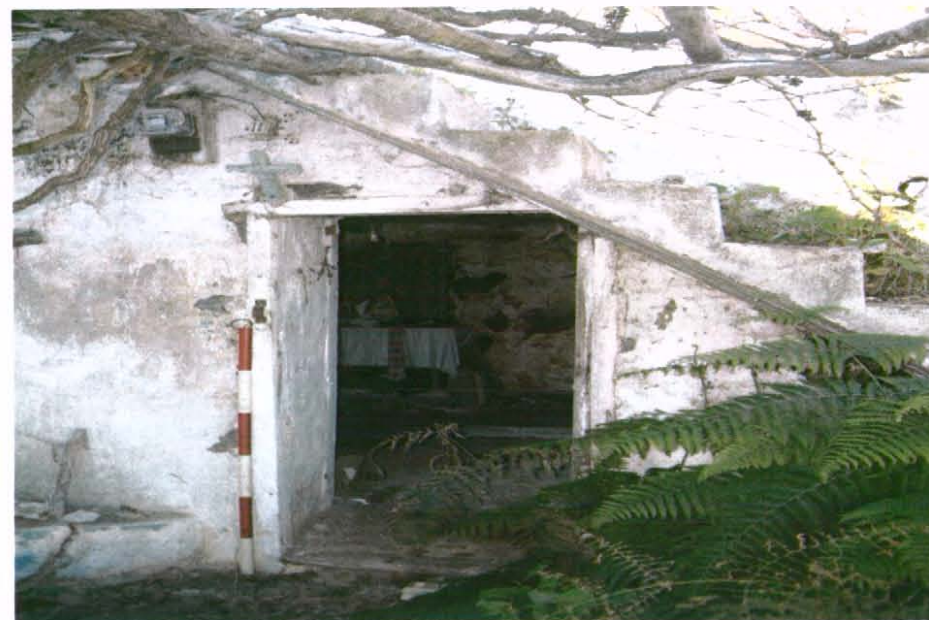
Al conjunto se accede por una portada que da a lugar a un pasillo-corredor de poca anchura.

En un lado también había un goro de cochinos y para otros animales hecho de piedra y toba amarilla.

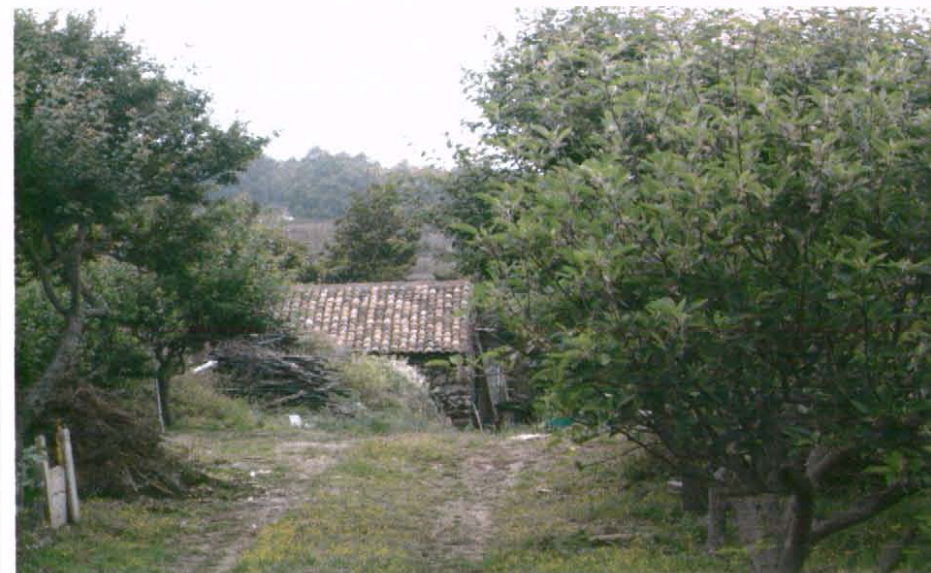
Sus muros son de piedra seca sin ningún tipo de argamasa, salvo la parte superior, que ha sido reforzada con cemento para afianzar la techumbre.

La techumbre parece ser algo posterior al habitáculo.

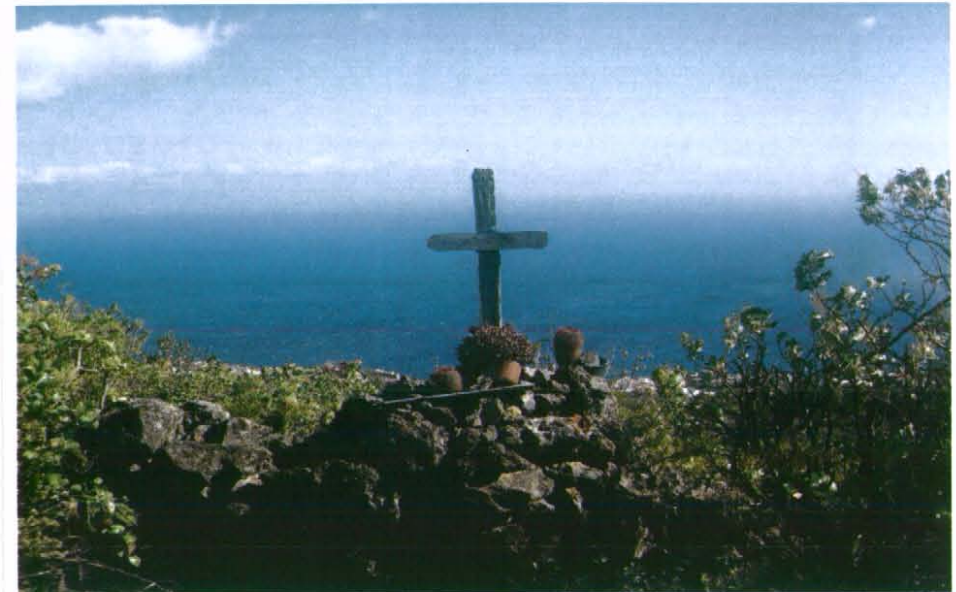
La cruz destaca porque su palo transversal está anormalmente bajo.

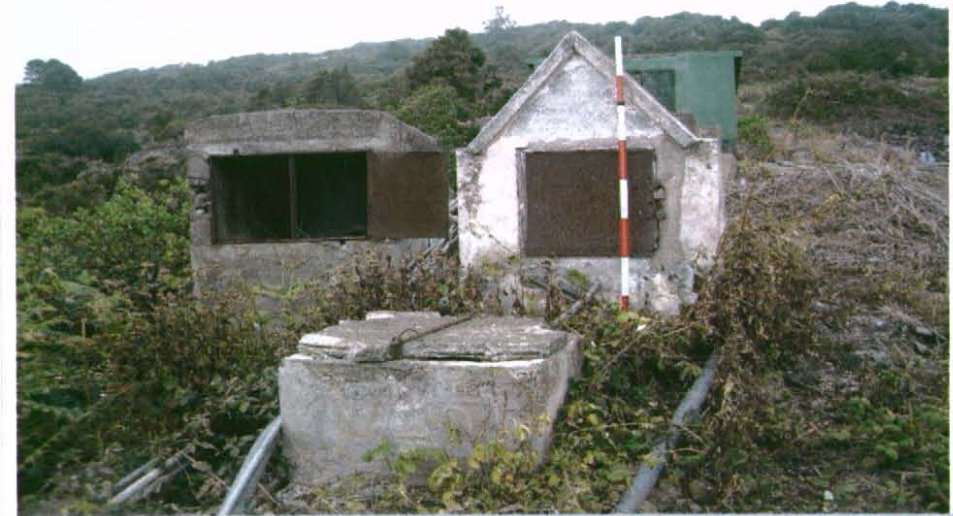
También cabe destacar un canal de piedra que baja hacia Genovés.

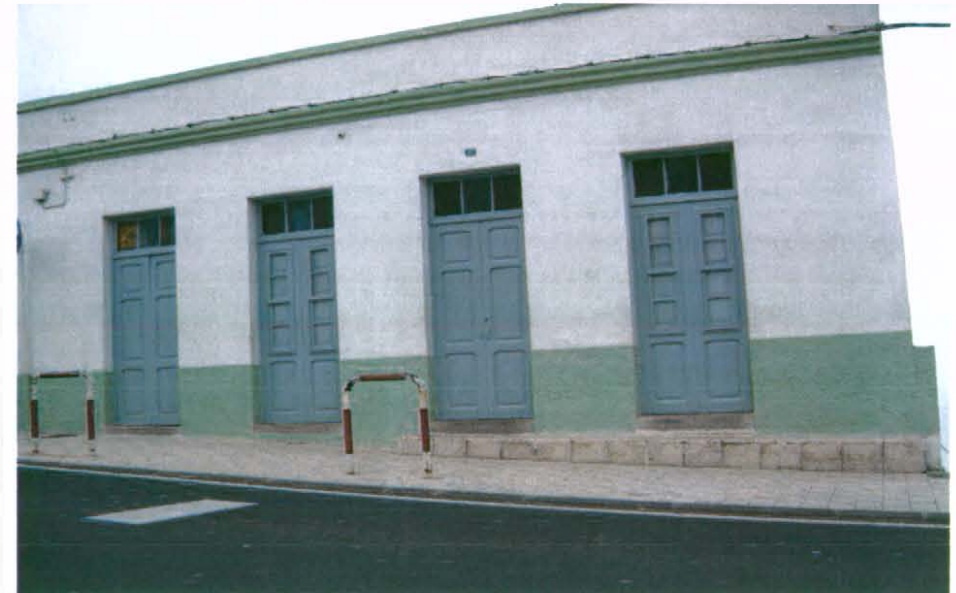
Se la conoce como la Venta de Mari González Morales.

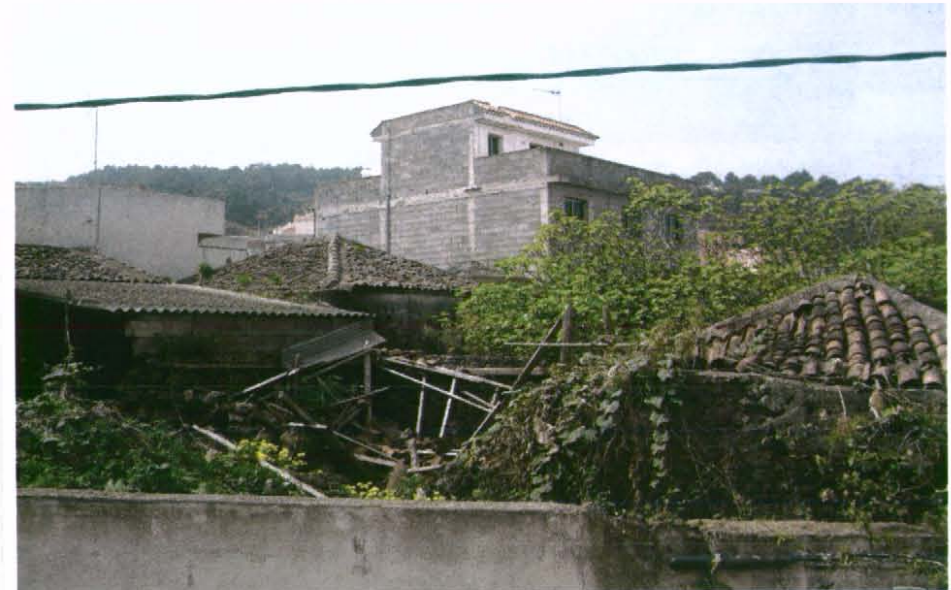
Junto a ellas, otra estructura a dos aguas de la que solo pudimos observar la techumbre, compuesta también por teja curva.

El conjunto está separado de otra finca por un muro de piedra seca.

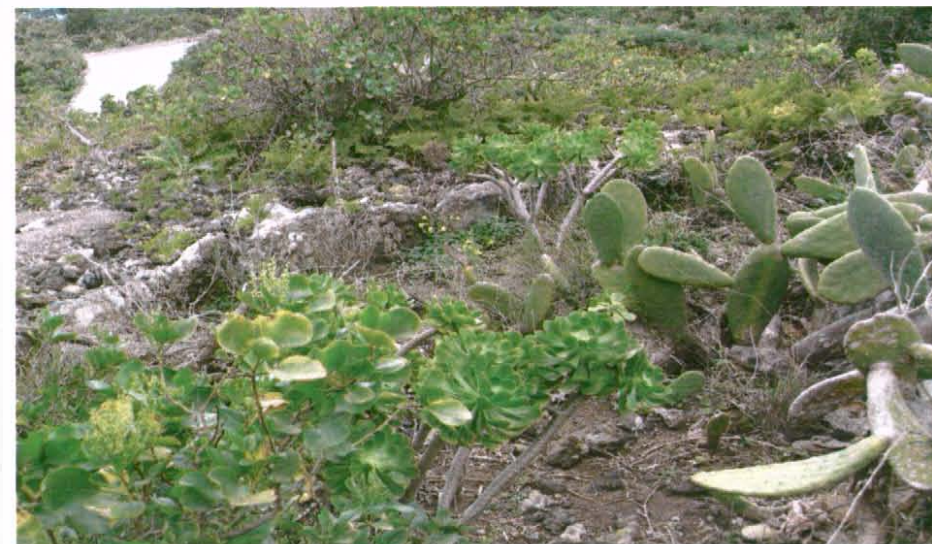
Era de planta circular de pequeñas dimensiones y emplazada en un lugar elevado y expuesto al viento.

Conserva las piedras que delimitan su contorno circular, aunque no el empedrado.

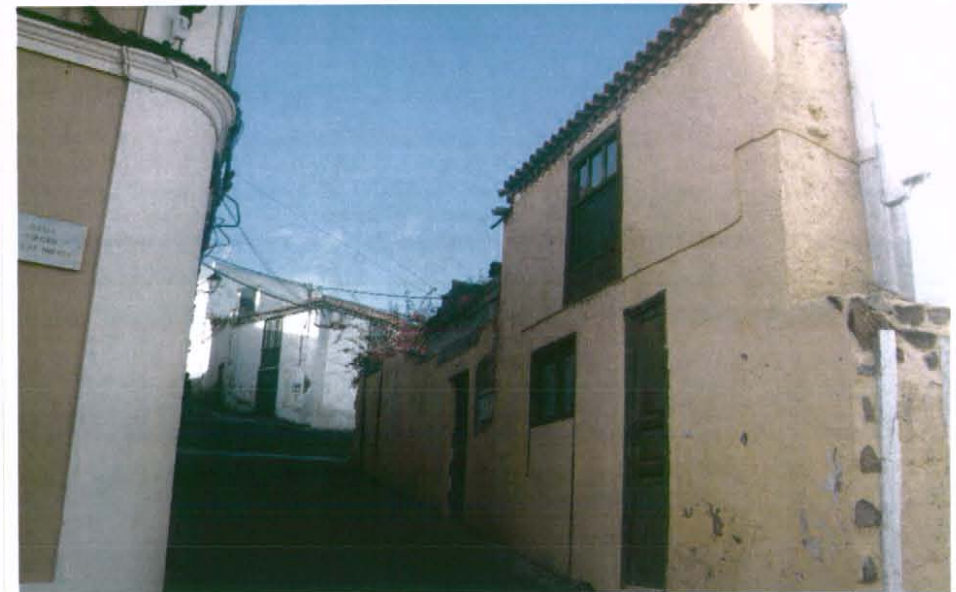
Parece que la entrada de la izquierda daba a un patio, aunque es posible que las remodelaciones hayan afectado a su estado original.

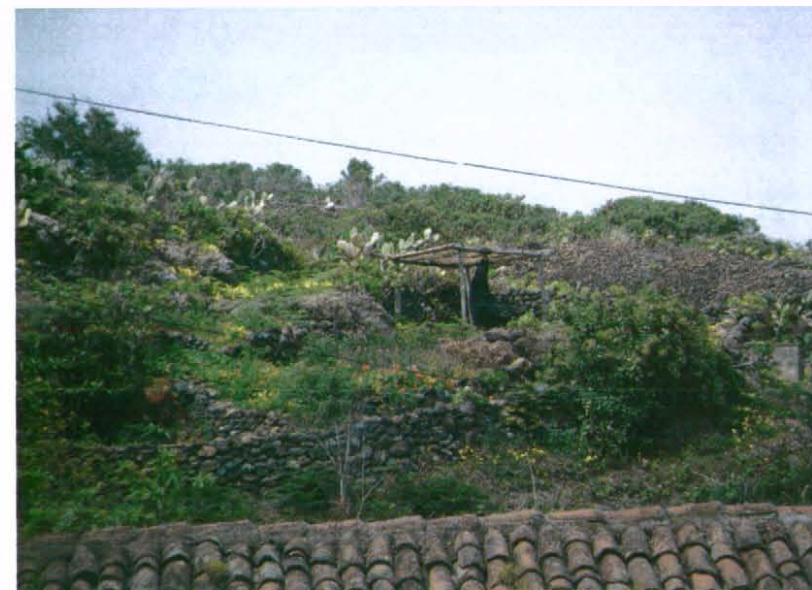
Parece estar relativamente bien conservada aunque parece que ha sido levantado artificialmente el muro de su perímetro

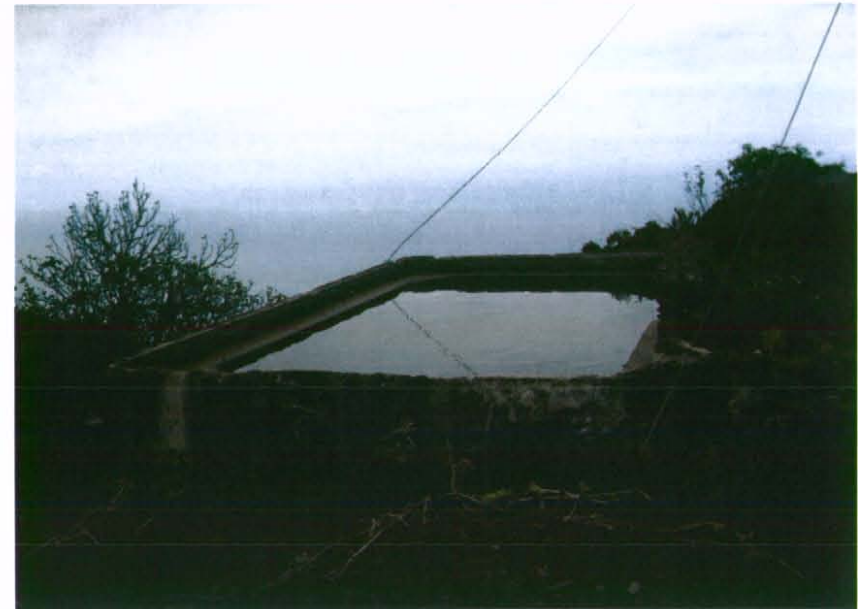
FOTOGRAFÍA

Está en un contexto de fincas de viña y rodeado de diversas canalizaciones de agua, antiguas y modernas.

Medio

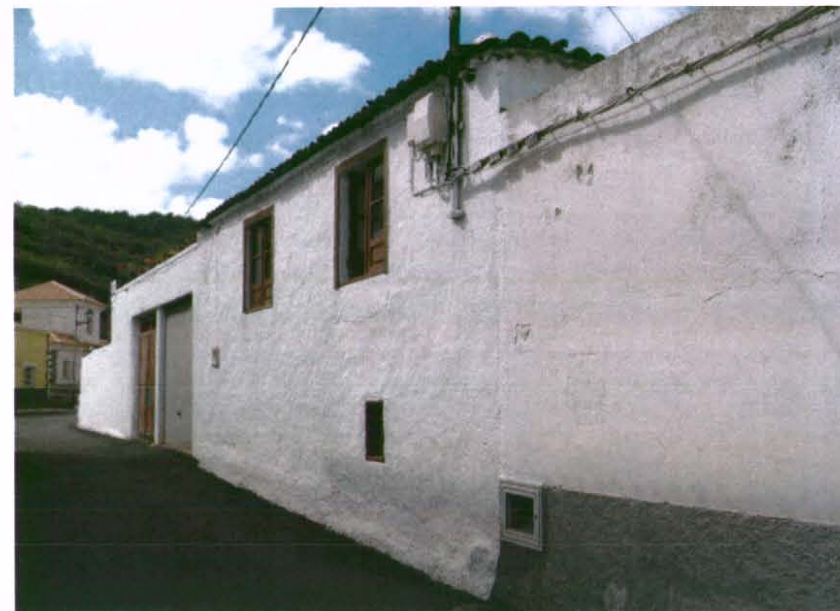
FOTOGRAFÍA

Inmueble con planta rectangular alineada de forma paralela a la vía.

La crujía principal cuenta con cubierta a cuatro aguas de teja árabe y alero a una rosca de tejas. Adosada hacia el oeste hallamos una crujía reciente, de bloques prefabricados y cubierta plana.

La fachada principal dispone de tres huecos hacia la calle: dos ventanas en planta alta y un ventanillo en la baja.

Las ventanas son de cristalera con doble batiente y marcos planos.

Alto

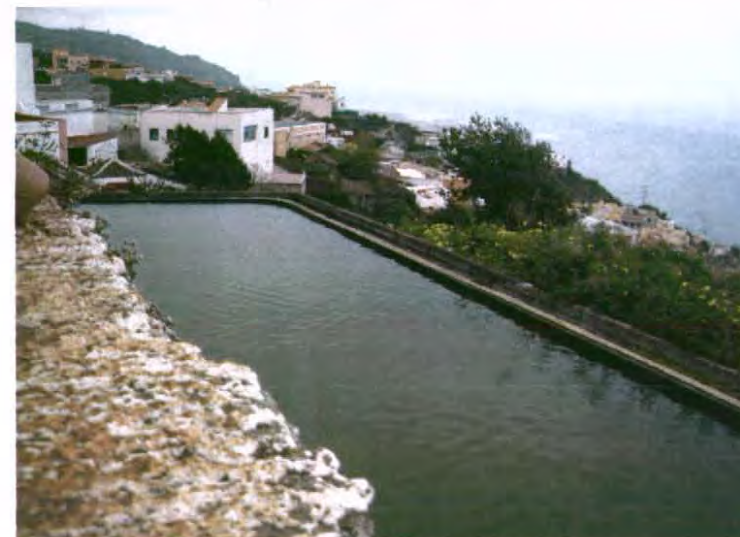
FOTOGRAFÍA

Dos depósitos rectangulares de agua que siguen en uso.

Están hechos de mampostería y cemento, con cal en su interior.

El depósito situado en un nivel superior tiene unas dimensiones de unos seis por tres metros, mientras que el inferior tiene unas dimensiones de 4 x 3 M.

El superior tiene una altura indeterminada (entre 1-2 m) mientras que el inferior es más alto.

Medio

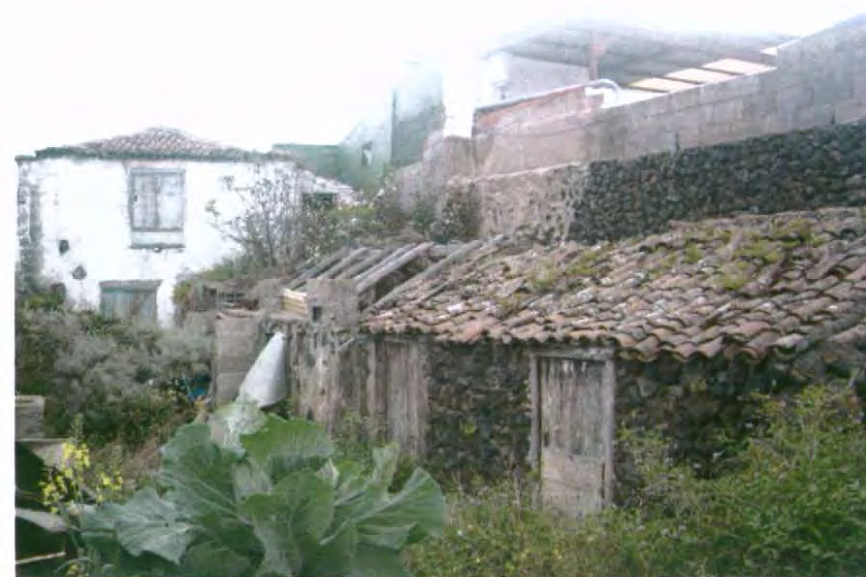
FOTOGRAFÍA

Conserva dos puertas. Al lado hay otra estructura sin techumbre, aunque conserva la estructura de madera. Ha sido encalada o encofrada y posee una entrada propia.
