Lomo León VI

ID PLANO:

241

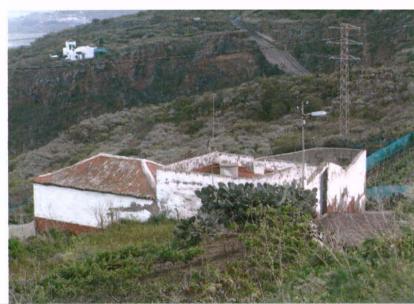
Los Barros IX

Inmueble compuesto por una crujía principal u original rectangular con orientación N-S y cubierta a 4 aguas de teja árabe con pintura asfáltica sobre las tejas, y anexos modernos hacia el sur y este de aquélla, con bloques prefabricados y cubierta plana.

Portón metálico de acceso por el sur.

Medio

Media

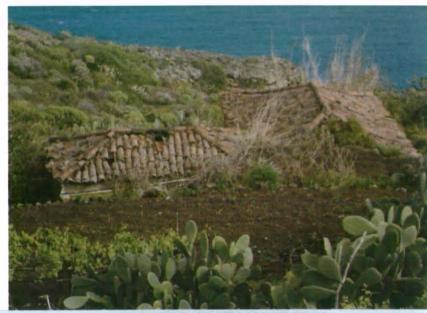
Los Barros VIII

Conjunto de dos casas tradicionales canarias, con muros de bloques de piedra y con una ligera capa de fino como revestimiento.

Una de las casas posee techumbre a dos aguas de teja árabe; planta en forma de (L); posee dos ventanas y una puerta; no conserva las estructuras de madera, como las puertas y ventanas.

La segunda casa posee planta rectangular y techumbre a dos aguas con teja árabe.

Ambas casas están relacionadas entre sí. Junto a la casa con forma de (L) pasa un canal de agua. Asociado a las casas hay un estanque de agua para el regadío; de planta cuadrangular (8 metros de largo por 4 metros de ancho, y con una altura máxima del muro de 1´50 metros).

Bajo

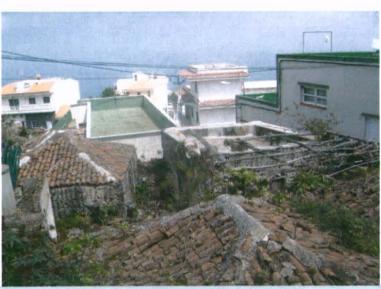
Lomo León V

Conjunto compuesto por seis edificaciones. Tres con cubierta a cuatro aguas y tejas curvas, una con cubierta a dos aguas, una con cubierta plana a modo de azotea y otra construcción cuyo tejado se ha derrumbado.

La técnica constructiva de una y otra edificación varía, así vemos una en piedra seca y otras en mampostería.

Bajo
