**INFORME DE RESULTADOS DEL ESTUDIO DE LAS
CAUSAS Y TRASCENDENCIA DE LOS DAÑOS
EXISTENTES EN LOS FORJADOS DEL EDIFICIO
SITO EN C/ VOLCÁN FUJIYAMA (BLOQUE Nº 15) DE
SAN CRISTÓBAL DE LA LAGUNA (SANTA CRUZ DE
TENERIFE)**

**Peticionario: EXCMO. AYTO DE SAN CRISTÓBAL DE LA LAGUNA
GERENCIA DE URBANISMO
C/ Bencomo nº 16. 38201 La Laguna (Santa Cruz de Tenerife)**

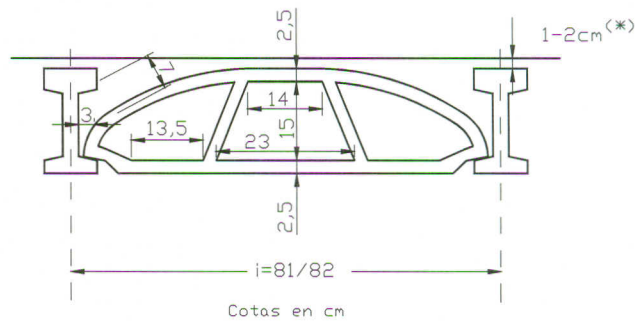
- El canto de los forjados es del orden de unos 22 cm (viguetas de 20 cm de canto y una capa de compresión comprendida entre 1 y 2 cm), siendo el ancho del patín inferior de las viguetas de 10 cm y el intereje entre las mismas de 81 a 82 cm aproximadamente. La luz de los forjados inspeccionados es en todos los casos del orden de 4,0 m a 4,5 m a ejes de vigas. En la figura n° 10 mostramos un croquis de la sección tipo de forjado detectada.

Sección transversal tipo del forjado

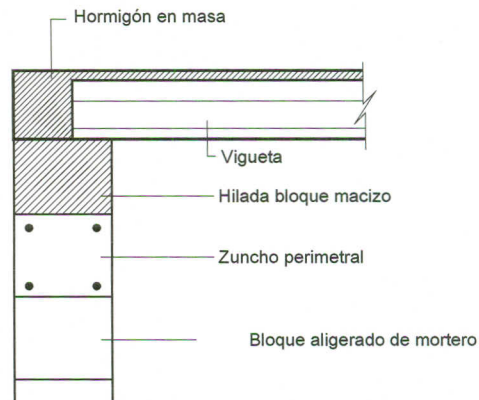
Figura n° 13

- Los muros muestreados en las calas presentan una configuración variable según su localización en altura. En planta baja los muros son de hormigón y presentan un espesor aproximado de 22 cm. En el resto de plantas dichos muros se resuelven con fábrica de bloques de hormigón. En la figura n° 13 mostramos la configuración detectada para los muros de fachada de planta bajo cubierta.

Configuración del muro en planta bajo cubierta

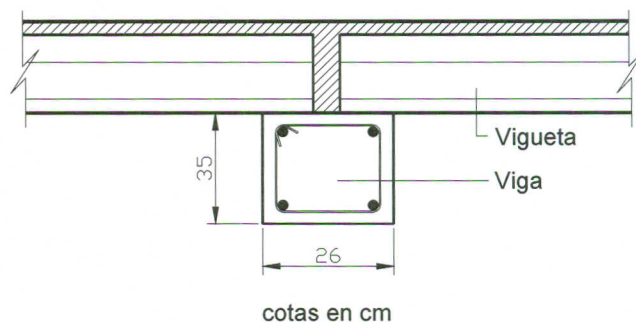
Figura n° 14

- Las vigas del pórtico central son de *cuelgue* de sección rectangular, de unas dimensiones aproximadas de unos 35×26 cm (canto × ancho) en los vanos de mayor luz, y de 23×15 cm en los de menor luz. De las calas realizadas se deduce que las viguetas de forjado apoyan directamente sobre las vigas (véase la figura n° 14).

Detalle de encuentro entre la viga de canto y el forjado de techo
