**INFORME DE RESULTADOS DEL SEGUIMIENTO DE  
LOS BLOQUES AFECTADOS POR LA EXISTENCIA DE  
CEMENTO ALUMINOSO DE LA URBANIZACIÓN LAS  
CHUMBERAS SITA EN SAN CRISTÓBAL DE LA LAGUNA  
(TENERIFE)**

**MUVISA**

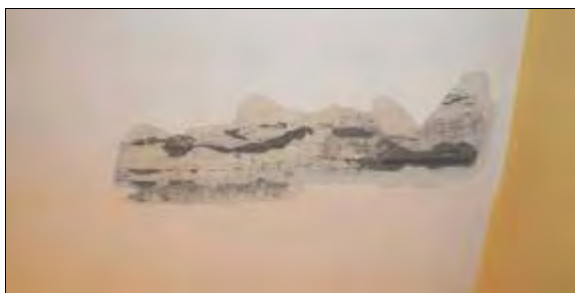
En general, en estos casos los alambres presentan corrosión avanzada y están produciéndose la fisuración y expulsión del hormigón de recubrimiento (véase la figura nº 6), como ya se vio en muchos casos en 2009. Como indicados en el Informe realizado en esa fecha, una vez iniciados los procesos de corrosión la evolución es rápida, sobre todo si las condiciones de humedad son desfavorables.

**Estado de los alambres al abrir la cala**

**Ejemplos de corrosión de los alambres en las viguetas en las que hemos realizado calas**  
**Figura nº 6**

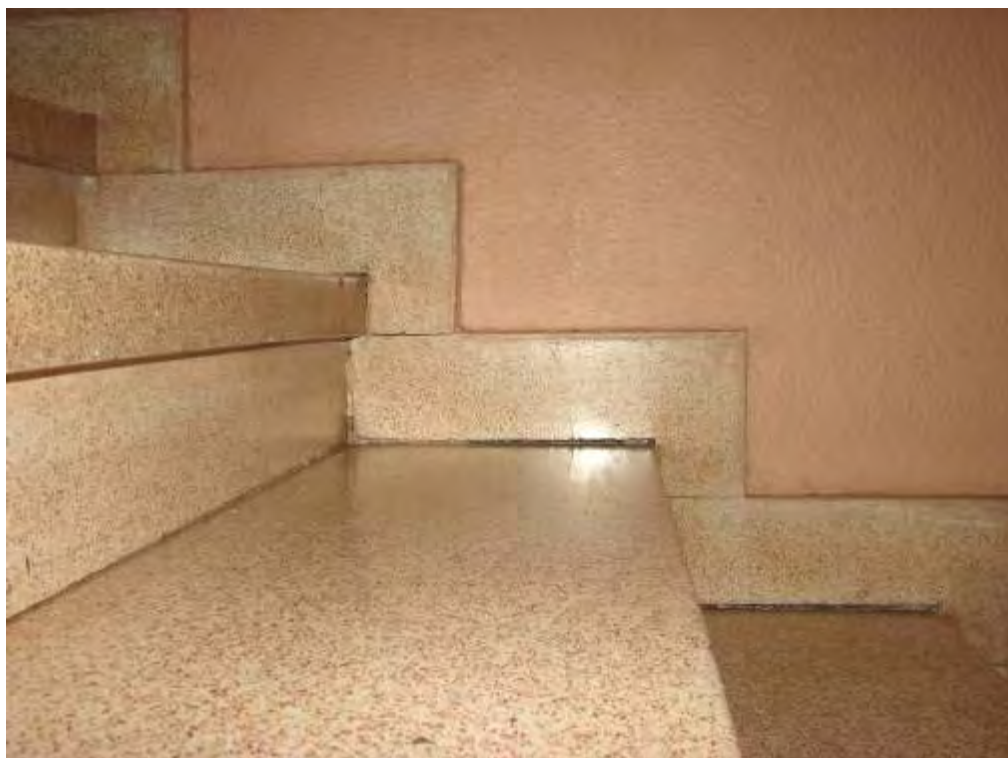
**Fotografía nº 3**

| LOCAL/VIVIENDA | 2013 | | | | |
|---|---|---|---|---|---|
| CAJA ESCALERAS | | apeo a partir PL 4ª fotos3-7y 9 | | | |

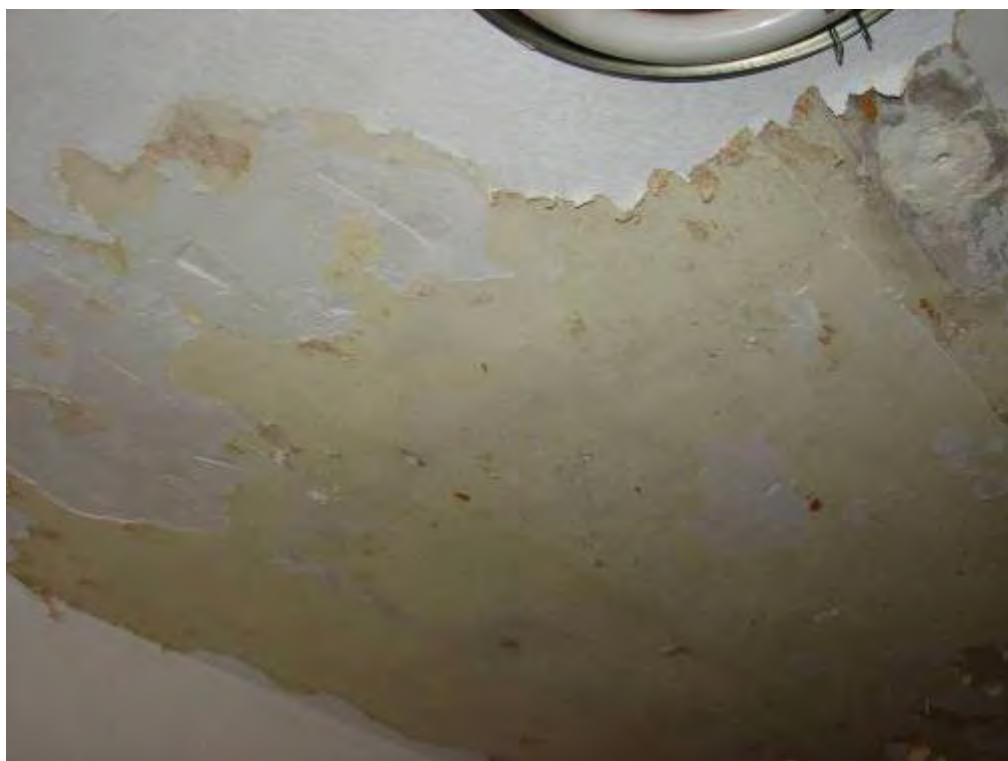
**Fotografía nº 14**

| ALUMINOSO | 2013 | | | | |
|---|---|---|---|---|---|
| 3ºD | | cf14 sf16<br>h1f17 h3f18 | tf15 | | apeo h3 (por daños) |

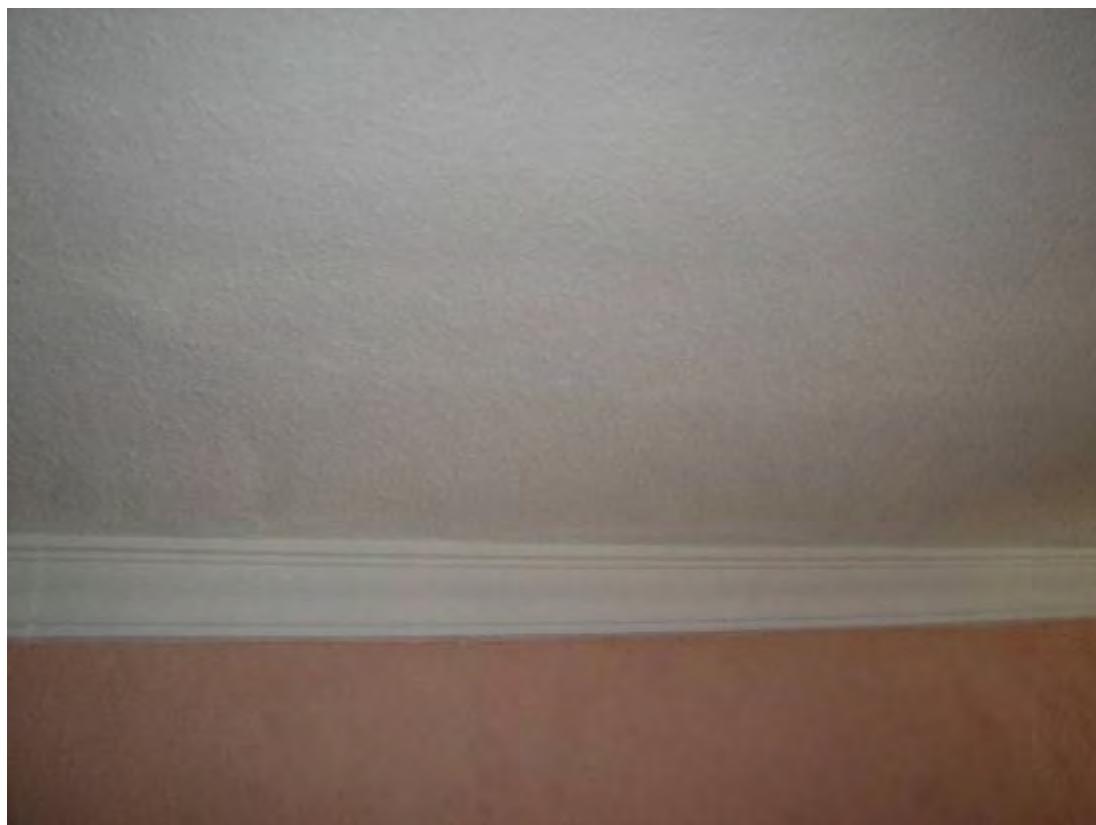
**Fotografía n° 41**

| BLOQUE | LOCAL VIVIENDA | Loc. | Hum. | AF | HF | Oxidación armadura | Fotografías | Comentarios | Necesidad de apeo |
|---|---|---|---|---|---|---|---|---|---|
| | 6ºC | H2 | | X | X | AV. | F41,F45-F46 | Papel abombado. La corrosión de los alambres disminuye a 15-20 cm de fachada | |

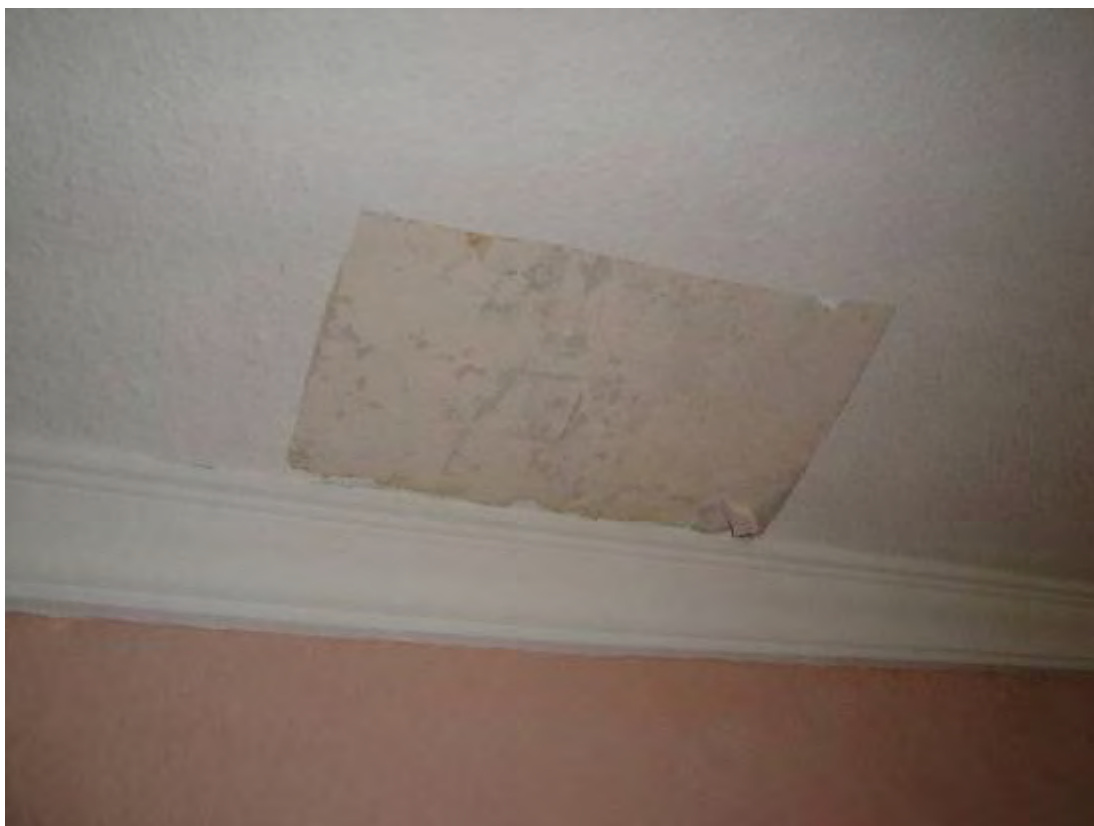
**Fotografía n° 42**

| BLOQUE | LOCAL VIVIENDA | Loc. | Hum. | AF | HF | Oxidación armadura | Fotografías | Comentarios | Necesidad de apeo |
|---|---|---|---|---|---|---|---|---|---|
| | | H2 | | X | X | AV.-RT | F42-F43,F47,F48 | Papel abombado. La corrosión de los alambres disminuye a 15-20 cm de fachada | |
| | | H2 | | X | X | AV. | F42,F44 | Papel abombado. La corrosión de los alambres disminuye a 15-20 cm de fachada | |

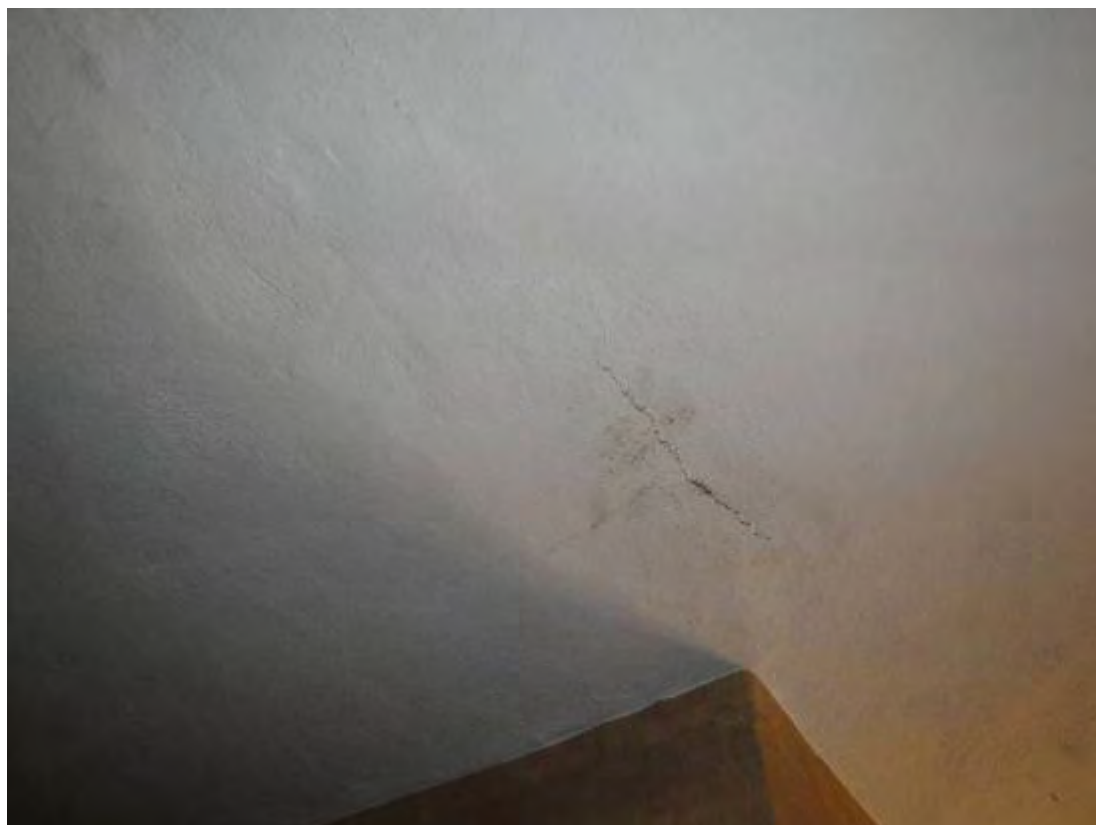
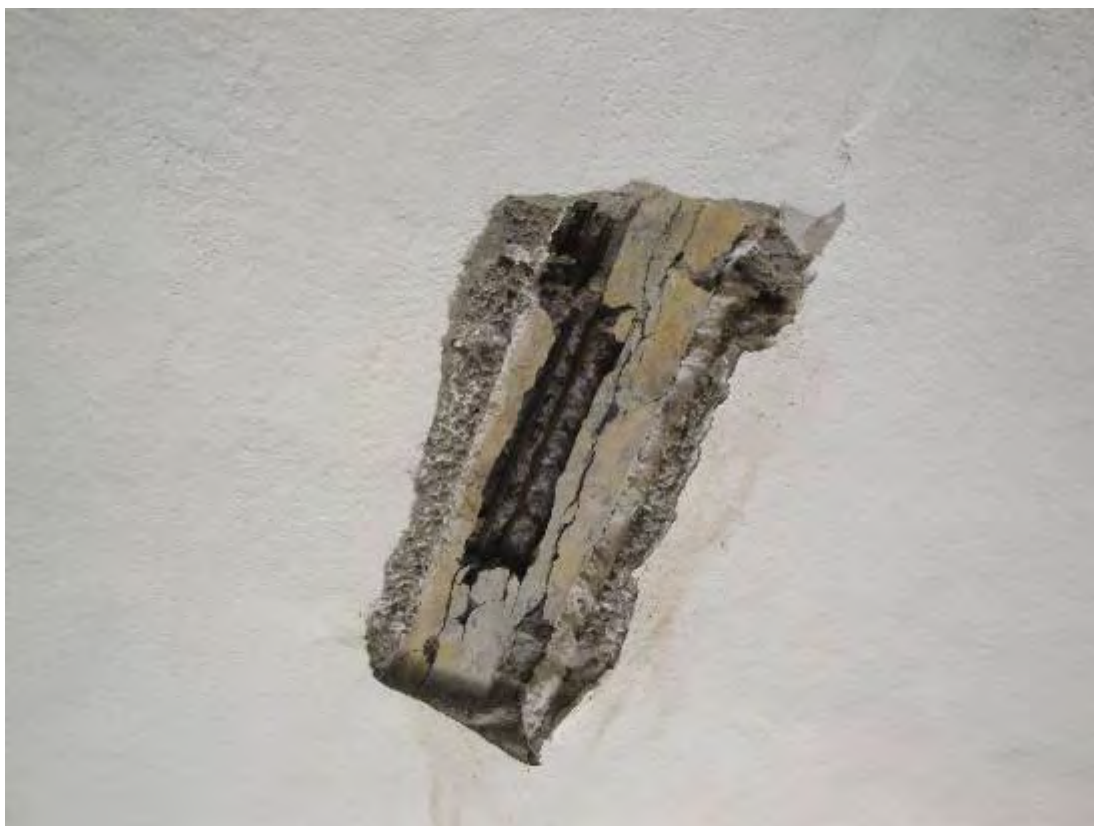
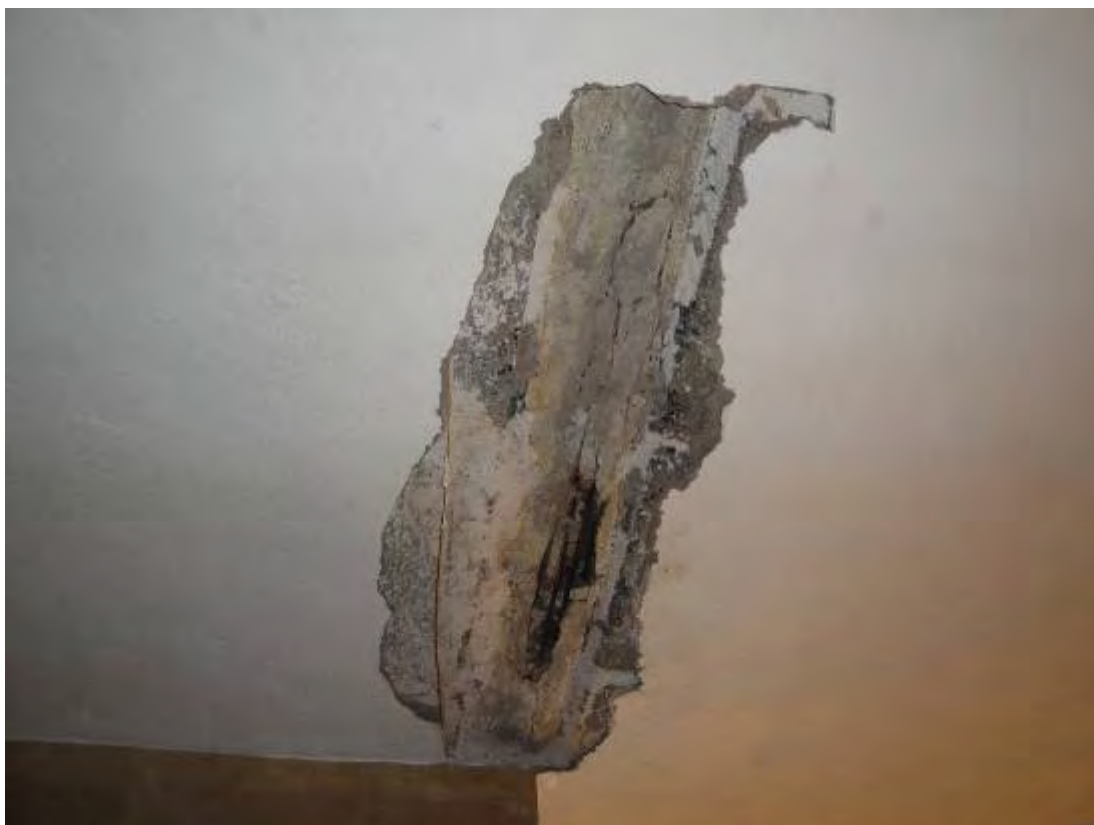
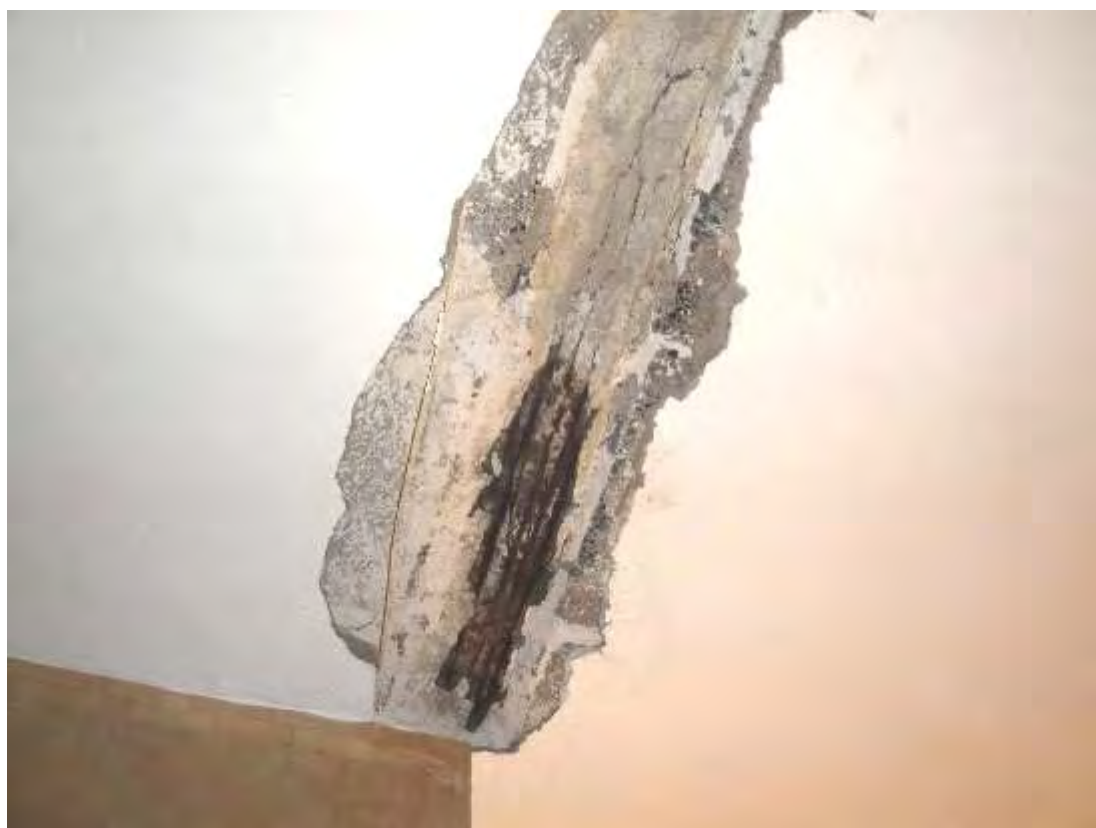
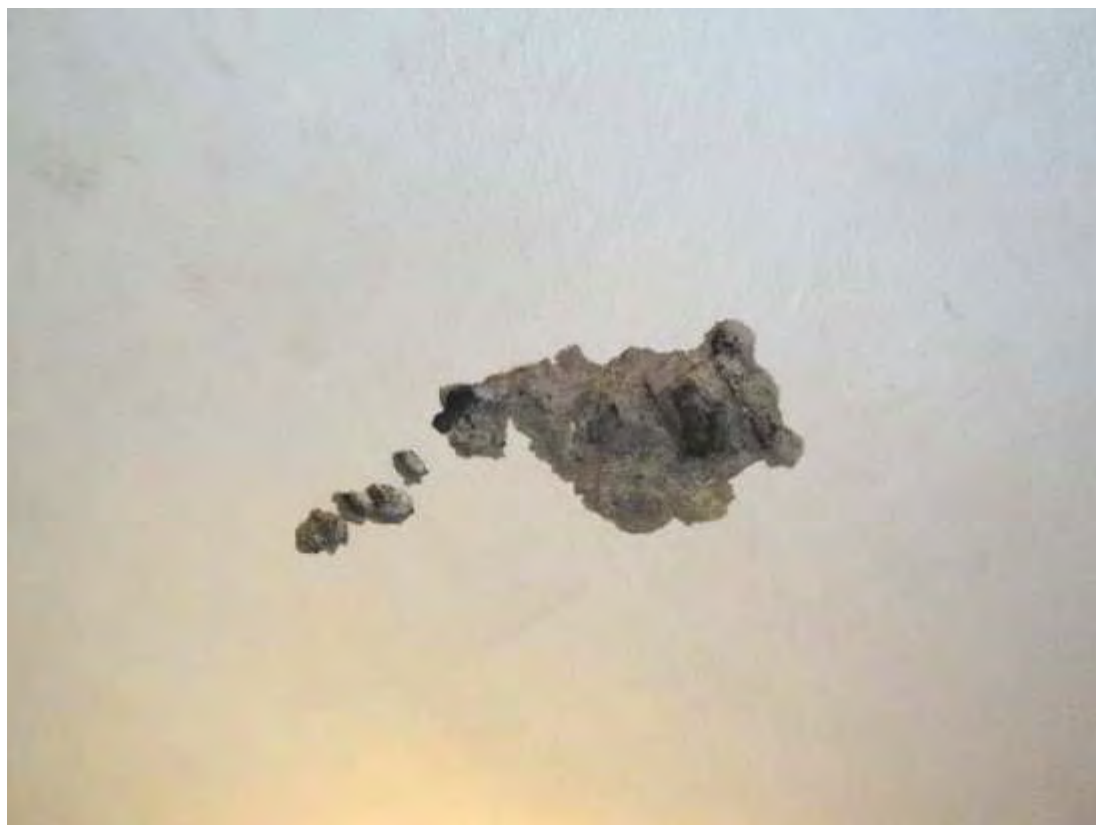
| BLOQUE | LOCAL VIVIENDA | Loc. | Hum. | AF | HF | Oxidación armadura | Fotografías | Comentarios | Necesidad de apeo |
|---|---|---|---|---|---|---|---|---|---|
| B13 | 5ºI | S | | X | X | RT. | F61-F65 | En esta vivienda se han llevado a cabo reparaciones superficiales del acabado con mortero que enmascaran los daños | Apeo toda la vivienda |

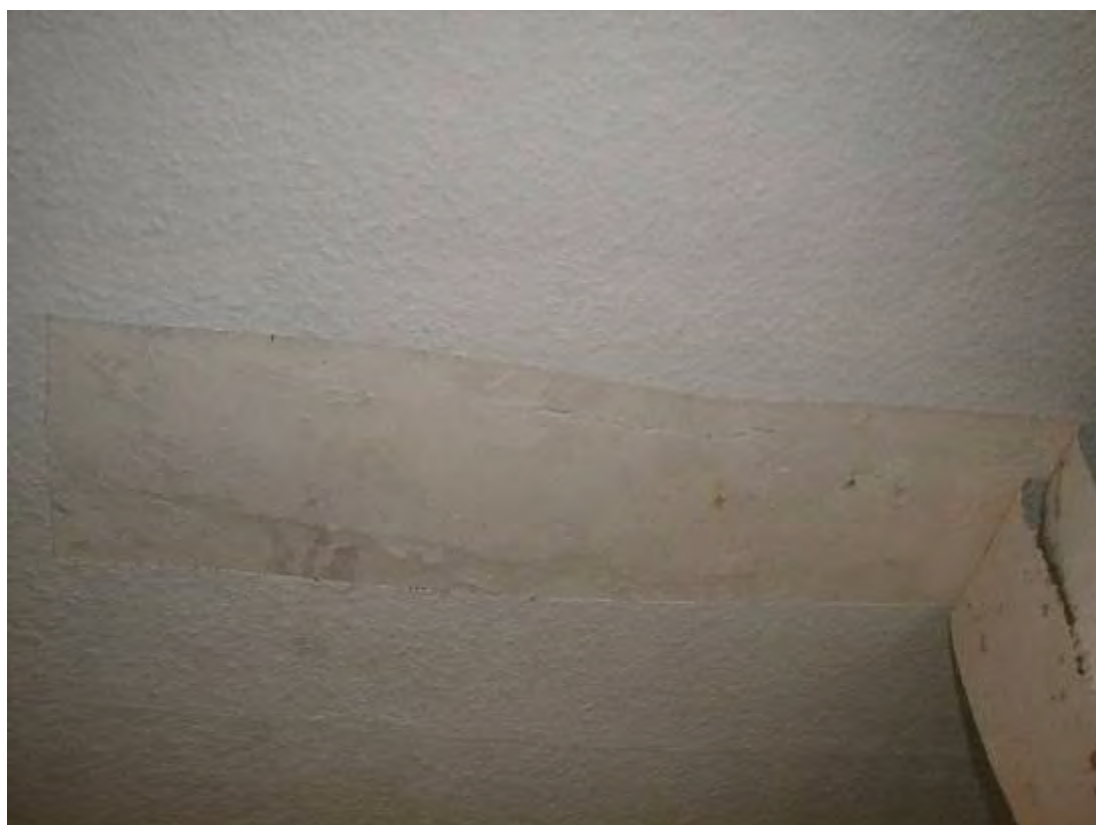
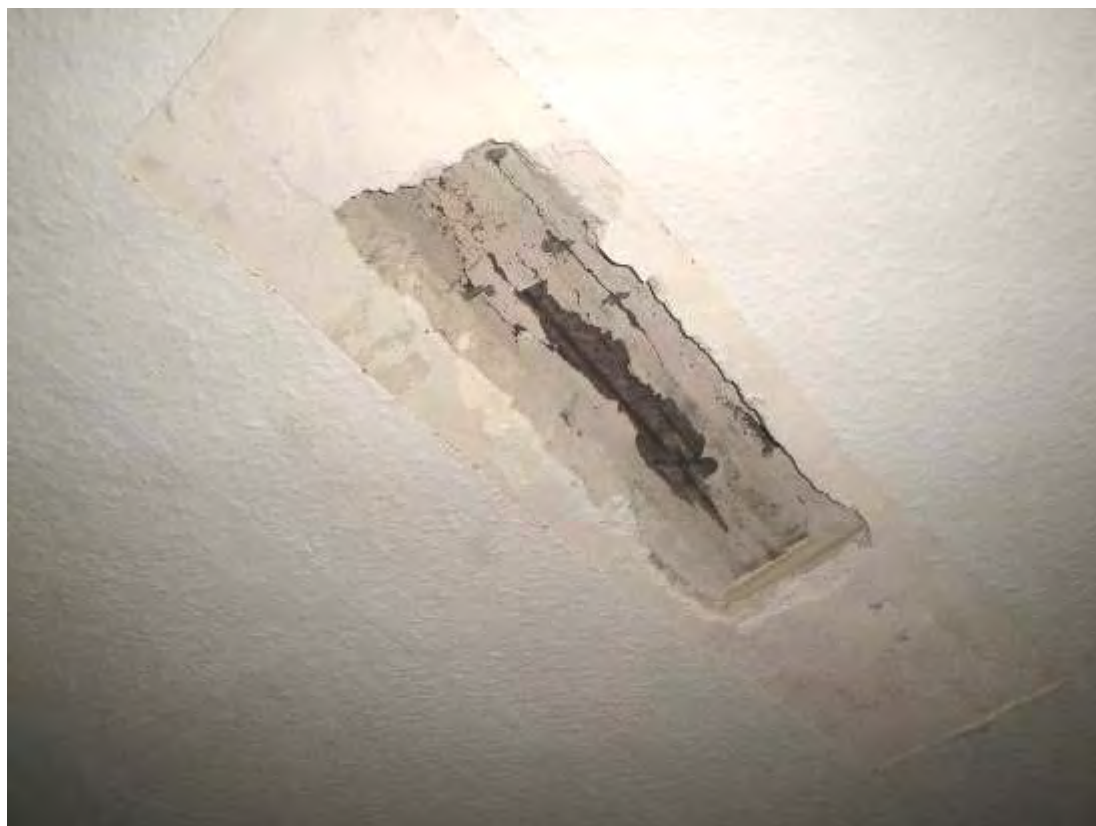
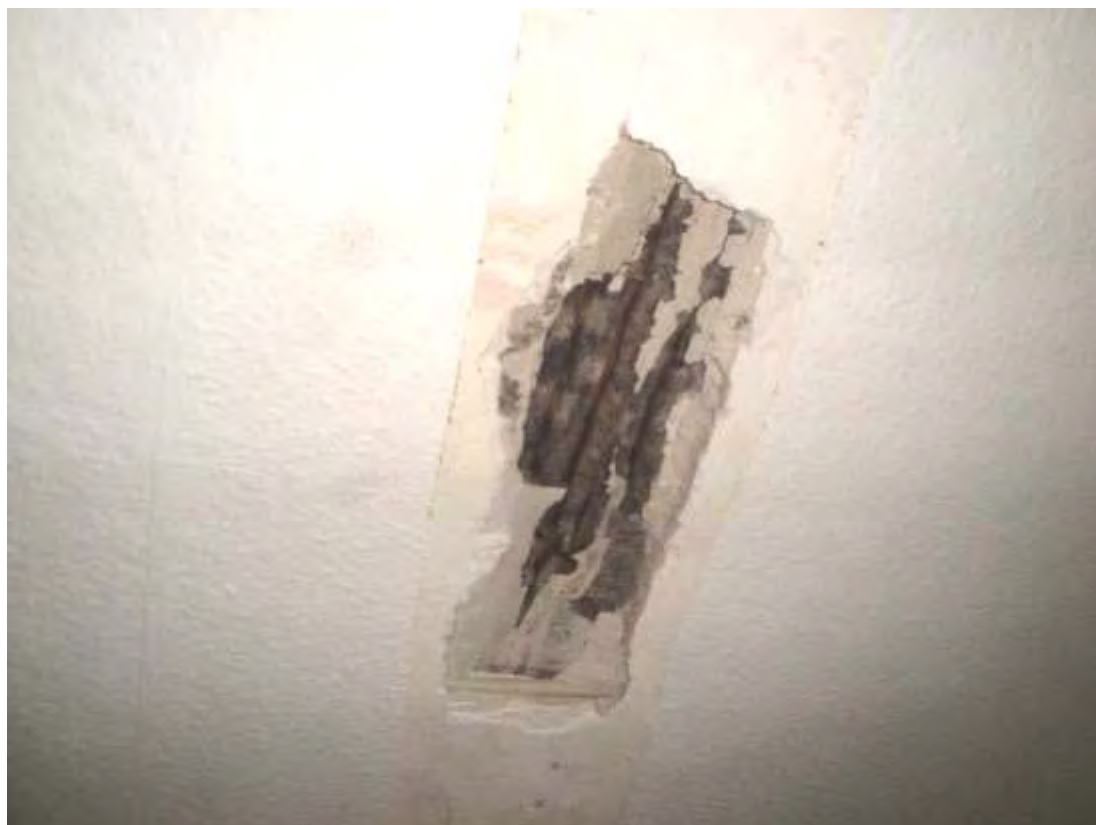
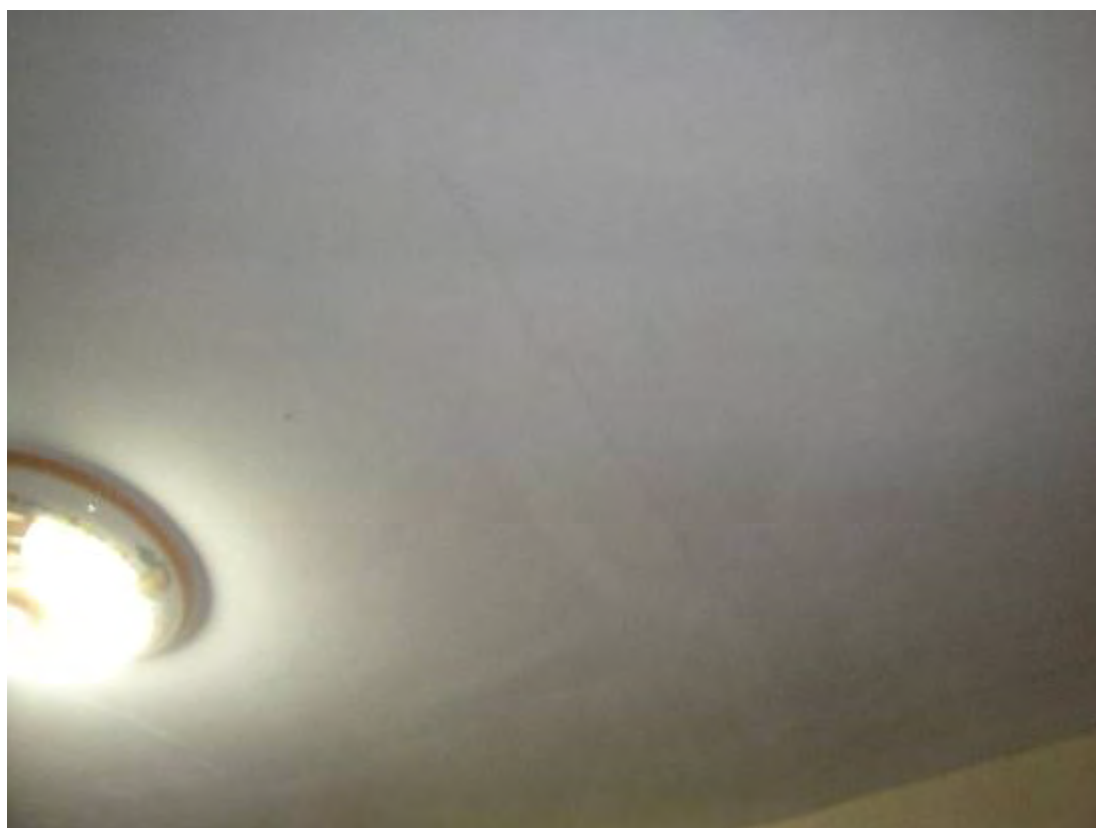
**Fotografía nº 85**

| BLOQUE | LOCAL VIVIENDA | Loc. | Hum. | AF | HF | Oxidación armadura | Fotografías | Comentarios | Necesidad de apeo |
|---|---|---|---|---|---|---|---|---|---|
| B1 | 6°C | S | | X | X | SUP/AV. | F85-F88 | En el anterior estudio se hizo una cala en la vigueta de al lado y había corrosión sup/av. | |

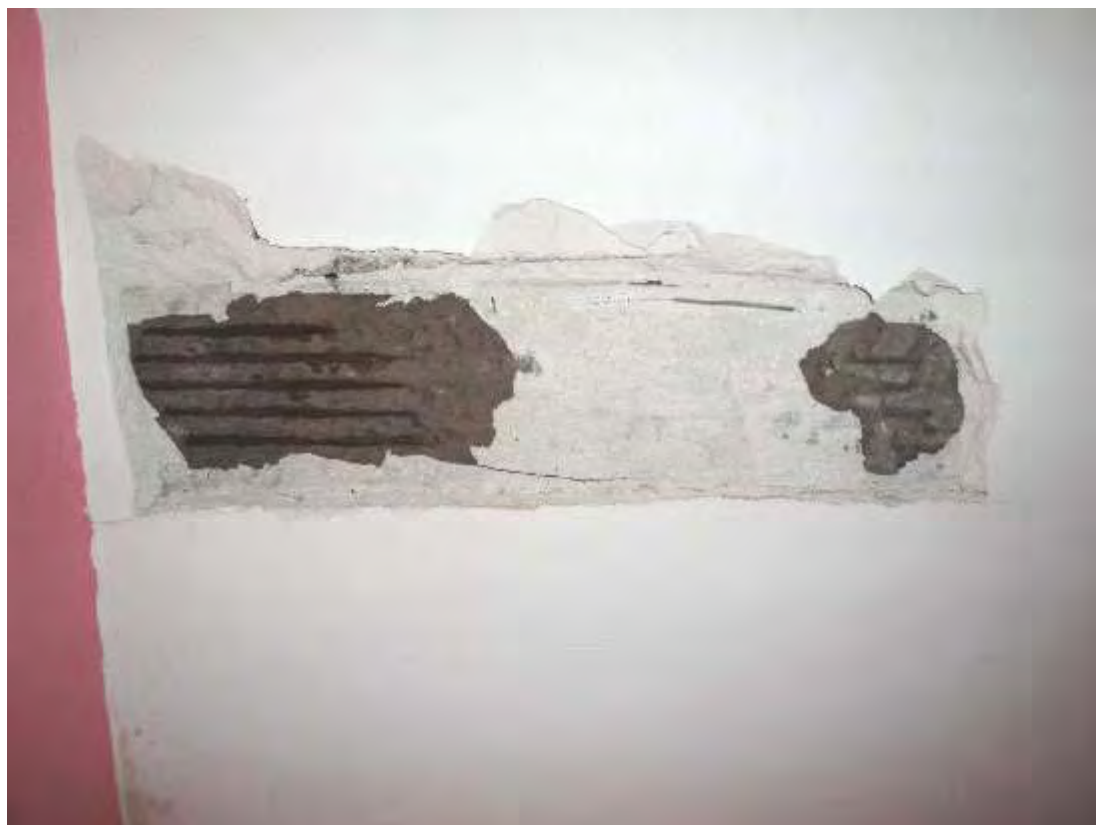
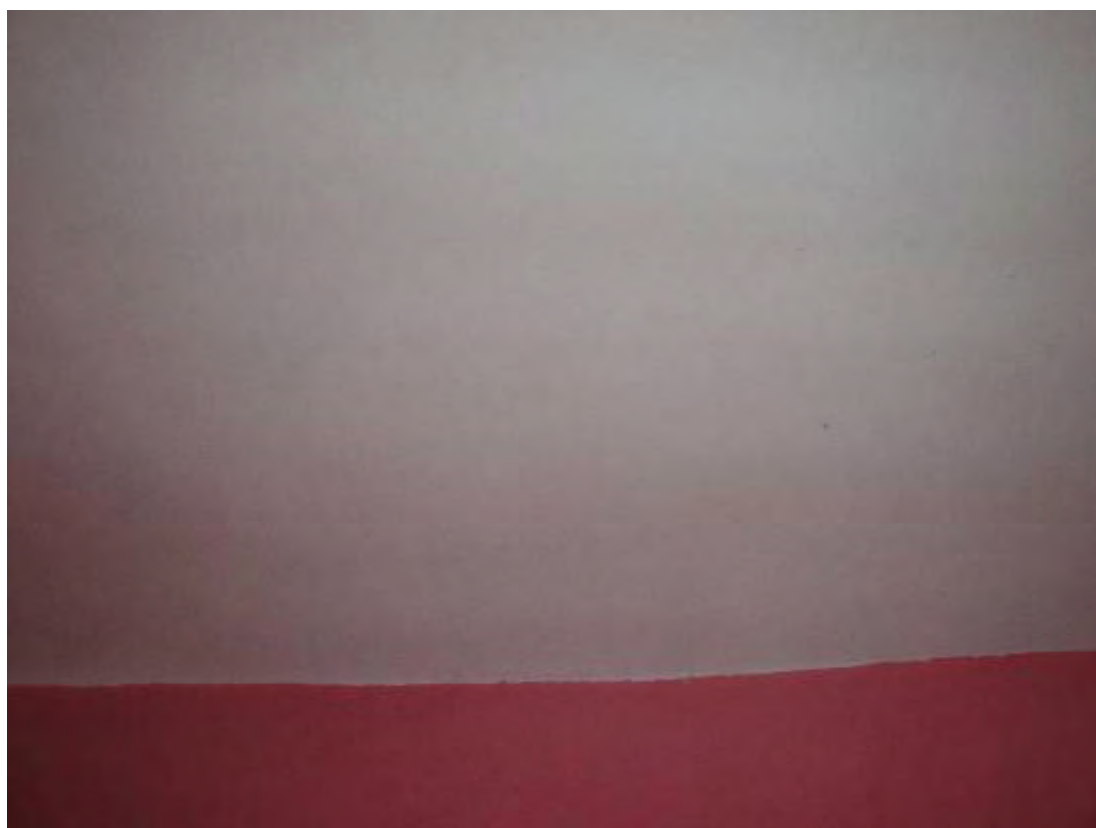
**Fotografía nº 93**

| BLOQUE | LOCAL VIVIENDA | Loc. | Hum. | AF | HF | Oxidación armadura | Fotografías | Comentarios | Necesidad de apeo |
|---|---|---|---|---|---|---|---|---|---|
| B38 | 5°D | H2 | | X | X | AV. | F93-F94 | Corroída en el apoyo y se reduce la corrosión rápidamente a unos 20 cm de dicho apoyo. | |

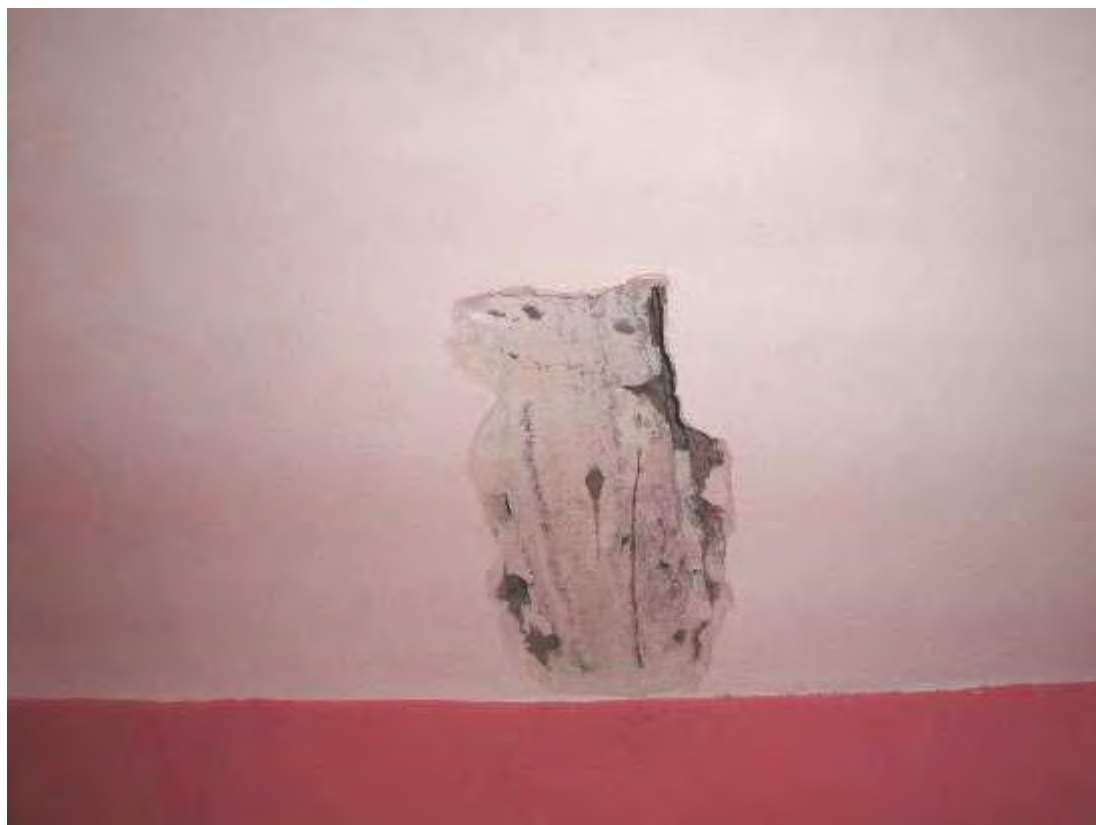
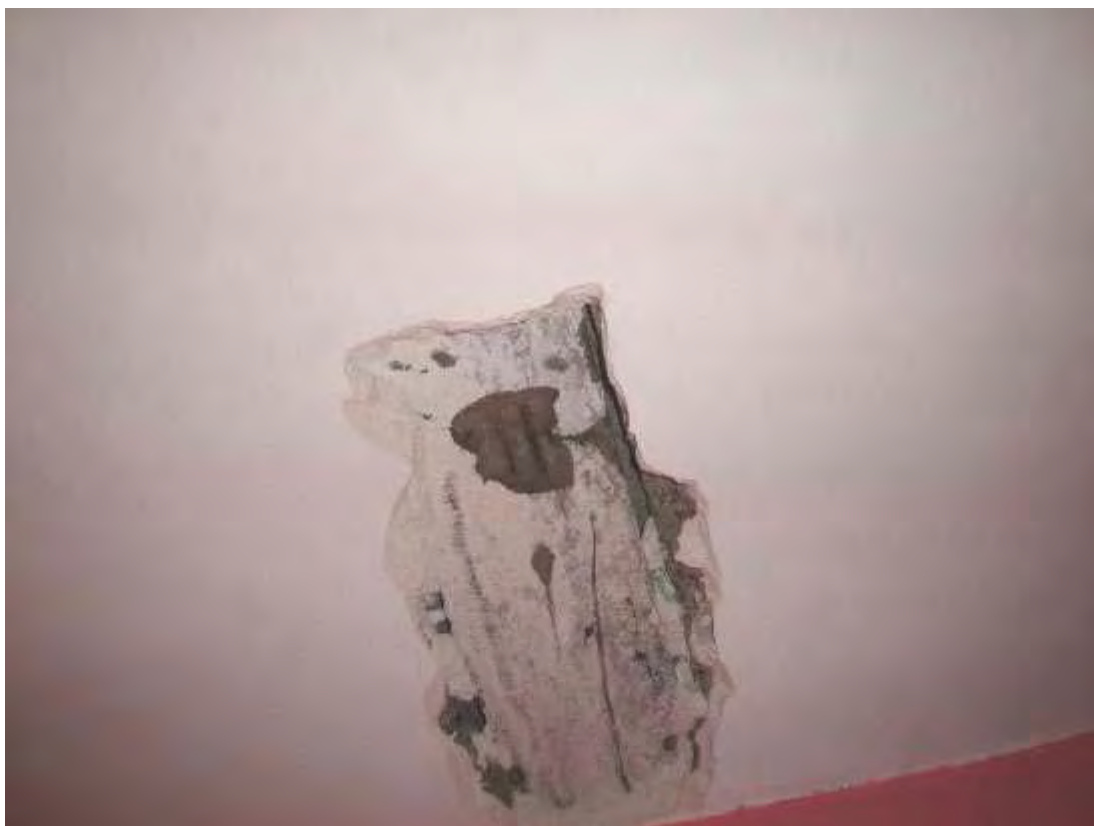
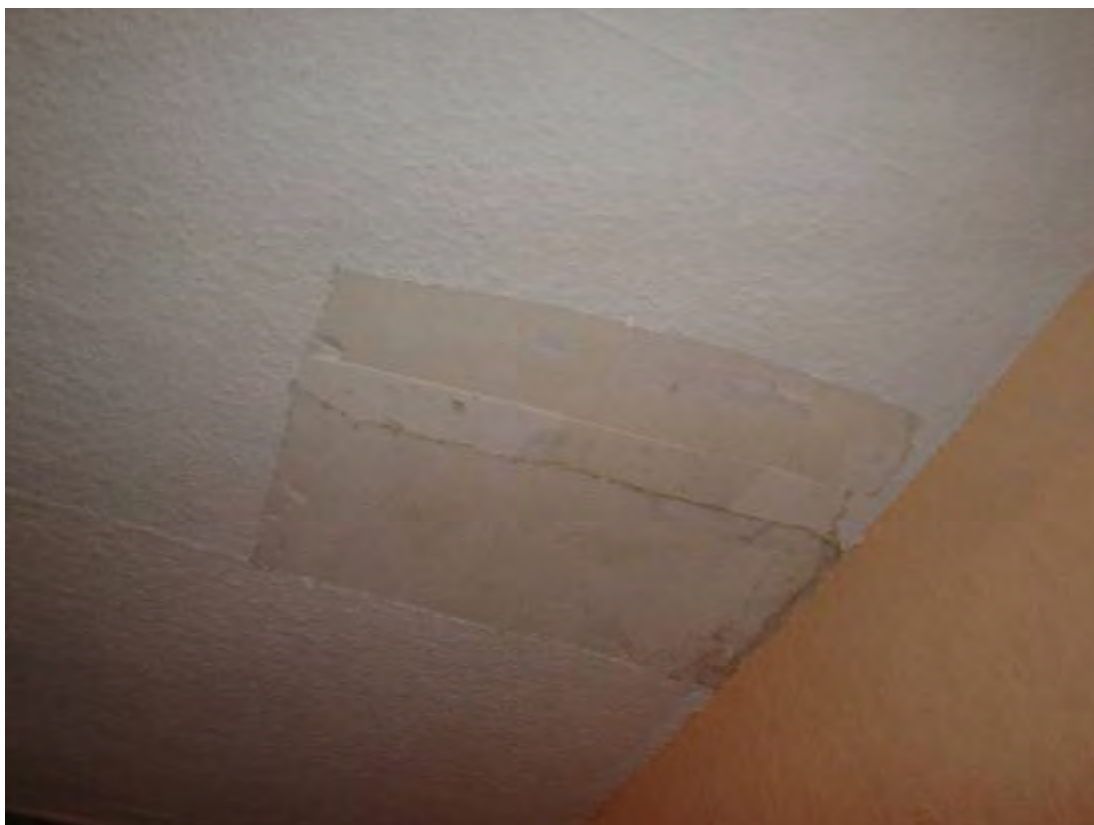
**Fotografía nº 95**

| BLOQUE | LOCAL VIVIENDA | Loc. | Hum. | AF | HF | Oxidación armadura | Fotografías | Comentarios | Necesidad de apeo |
|---|---|---|---|---|---|---|---|---|---|
| | | H2 | | X | | SUP. | F95-F97 | Realizada en la vigueta de al lado a la corroída | |

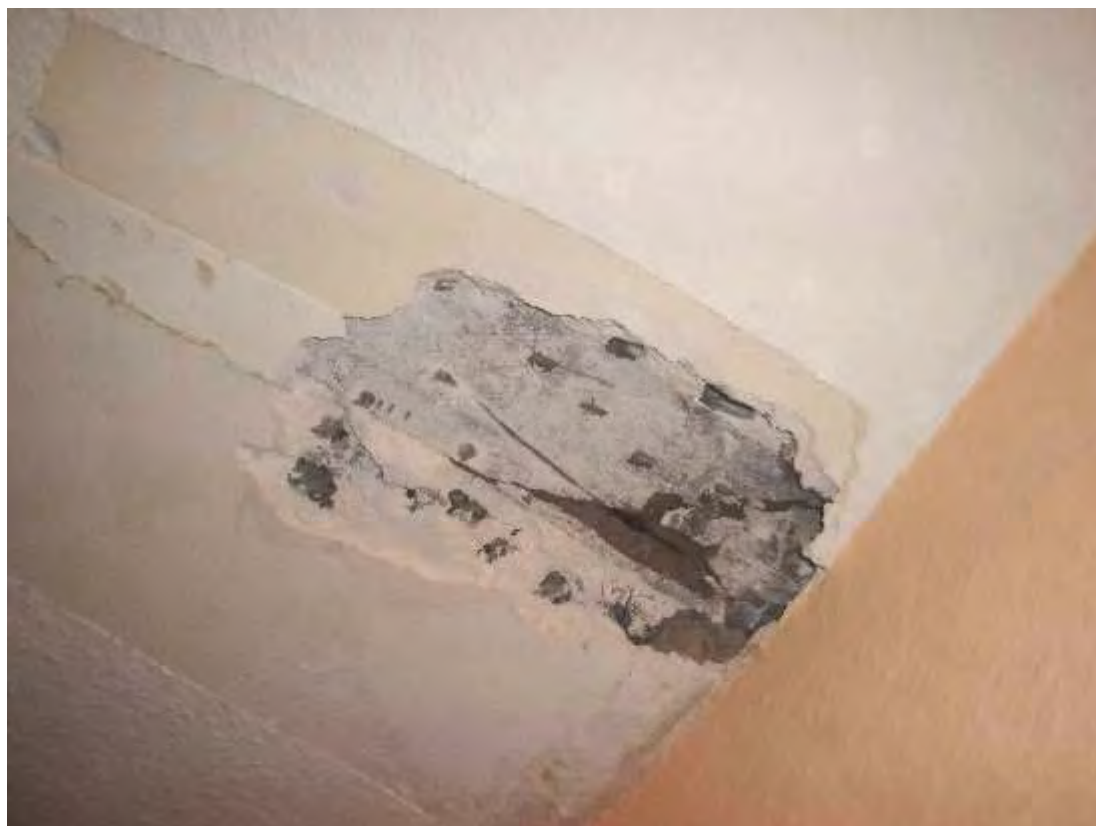
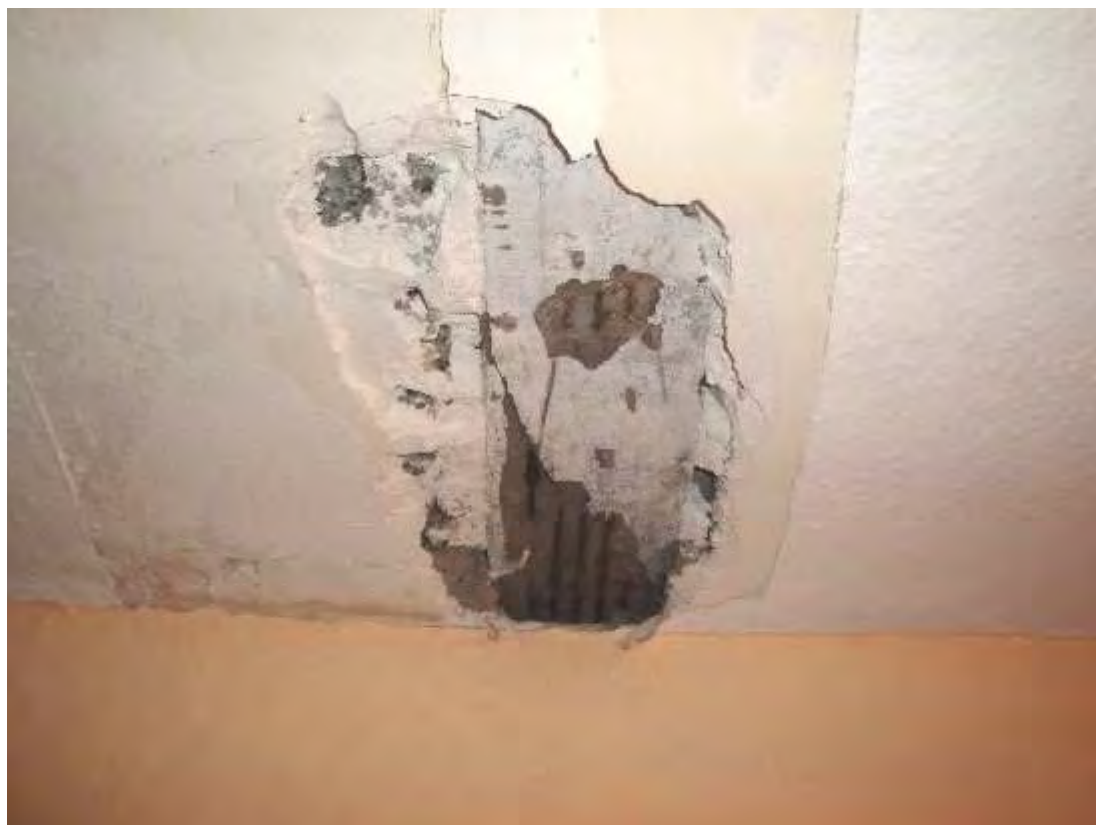
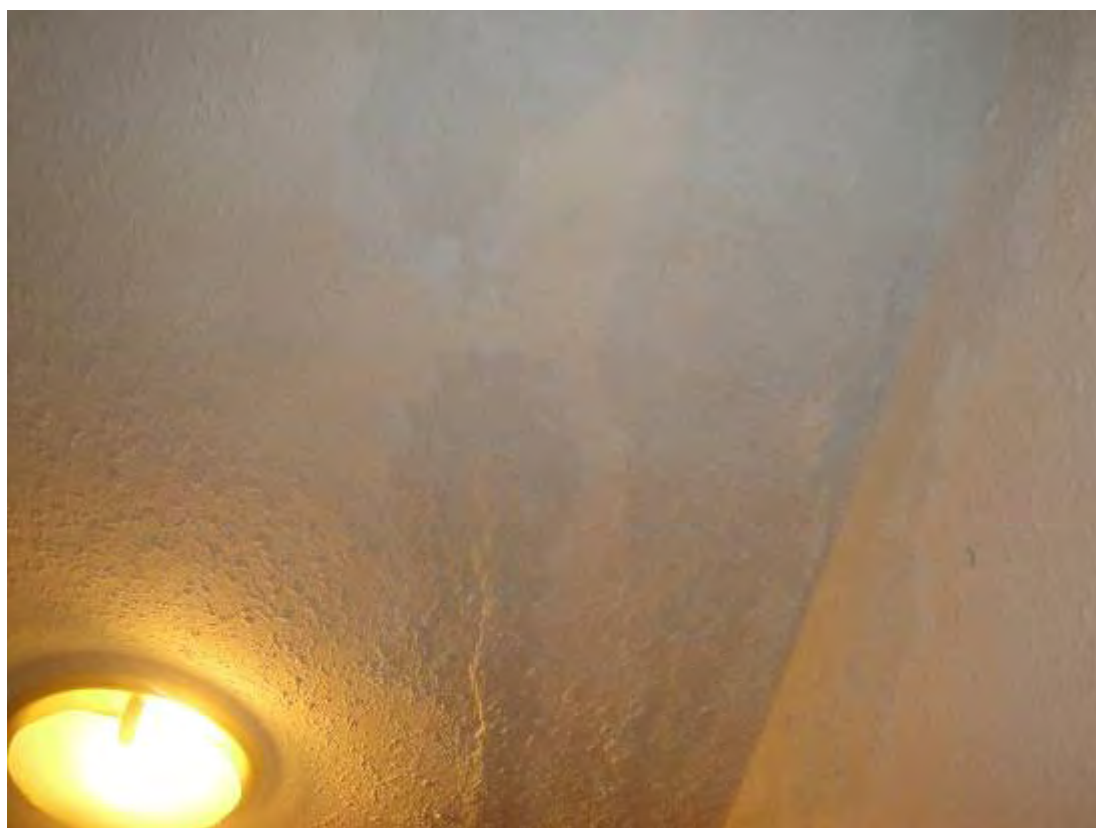
**Fotografía nº 98**

| BLOQUE | LOCAL VIVIENDA | Loc. | Hum. | AF | HF | Oxidación armadura | Fotografías | Comentarios | Necesidad de apeo |
|---|---|---|---|---|---|---|---|---|---|
| | | H3 | | X | X | AV. | F98-F100 | Corroída en el apoyo y se reduce la corrosión rápidamente a unos 20 cm de dicho apoyo. | |

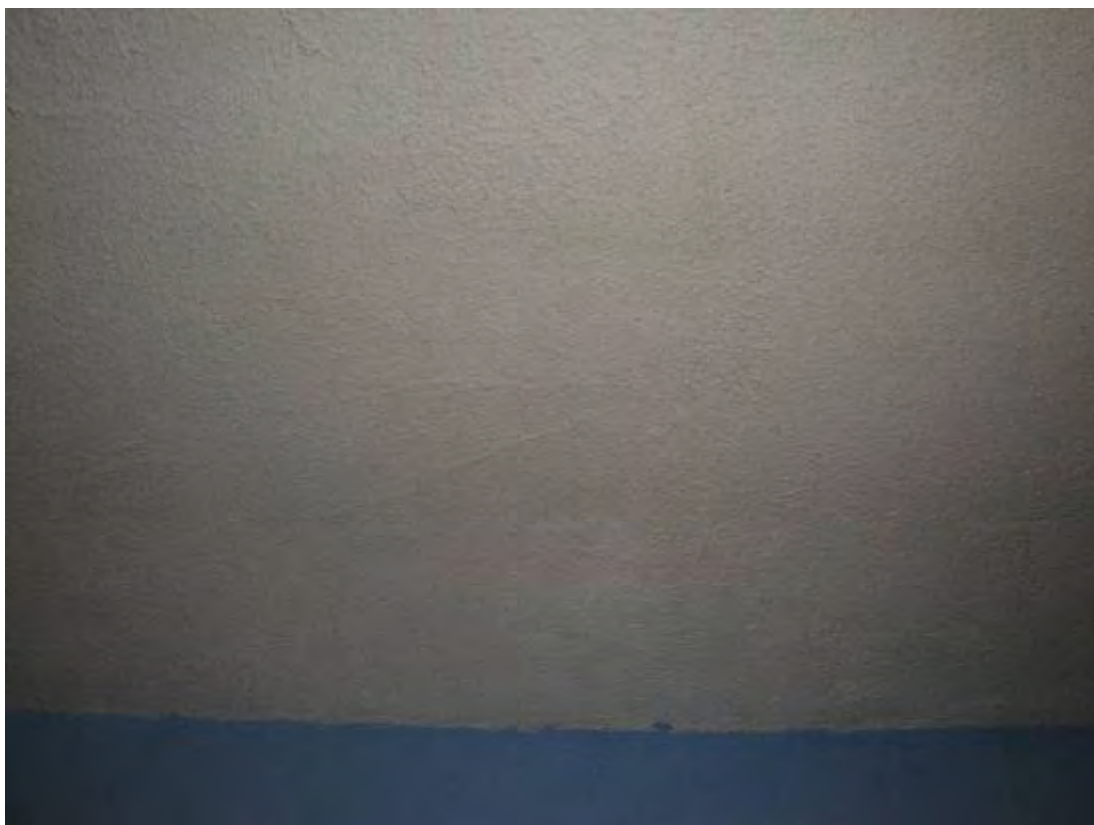
**Fotografía nº 115**

| BLOQUE | LOCAL VIVIENDA | Loc. | Hum. | AF | HF | Oxidación armadura | Fotografías | Comentarios | Necesidad de apeo |
|---|---|---|---|---|---|---|---|---|---|
| | | H3 | | X | X | AV. | F115 | Corroída en el apoyo y se reduce la corrosión rápidamente a unos 20 cm de dicho apoyo. | |

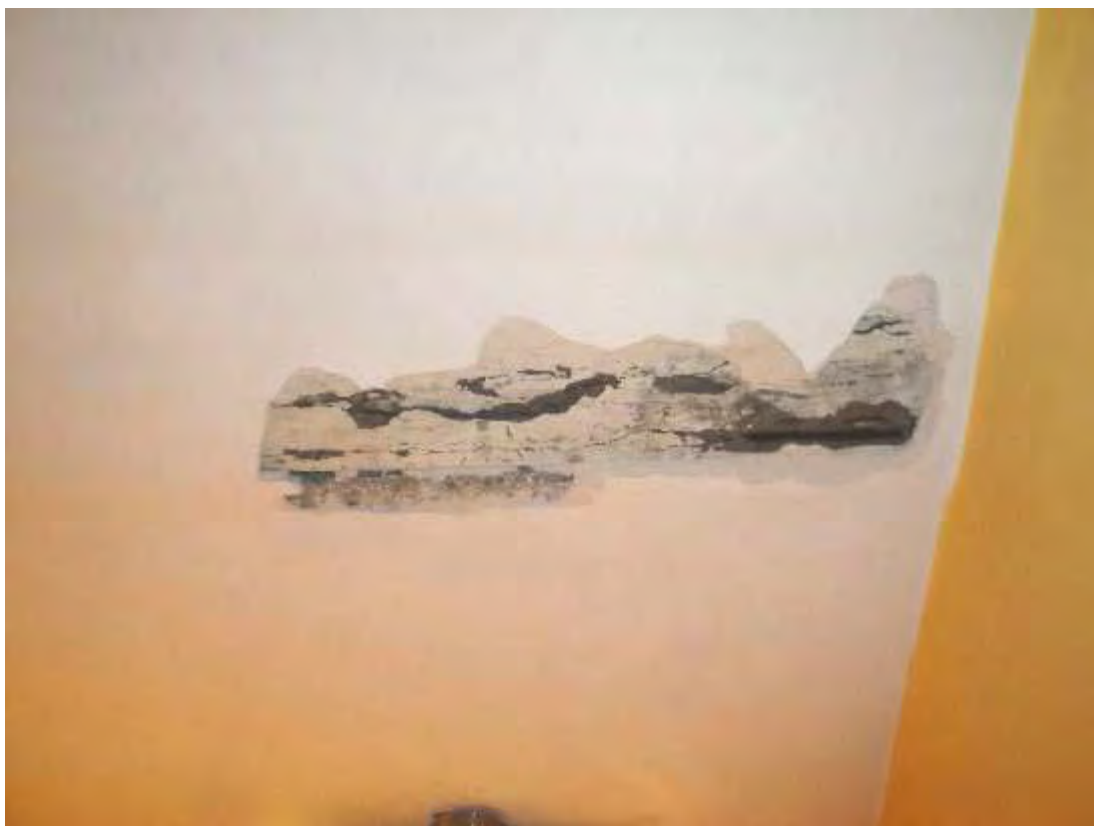
**Fotografía n° 130**

| BLOQUE | LOCAL VIVIENDA | Loc. | Hum. | AF | HF | Oxidación armadura | Fotografías | Comentarios | Necesidad de apeo |
|---|---|---|---|---|---|---|---|---|---|
| B33 | 4°I | P | | X | X | AV/RT. | F130-F132,F139 | V1. zona pasillo, luz corta de vigueta | No apeo, pero se comunica a propietarios que avisen ante cualquier evolución de daños. No se apea porque la única vigueta más afectada tiene aún más de la mitad de los alambres, presenta poca luz y arriba es cubierta y no hay cargas relevantes |
