N/ref. 2910042
BLOQUE 41. URB. LAS CHUMBERAS.

INFORME DE ESTADO ACTUAL

COMUNIDAD DE PROPIETARIOS

BLOQUE N° 41 URBANIZACION LAS CHUMBERAS

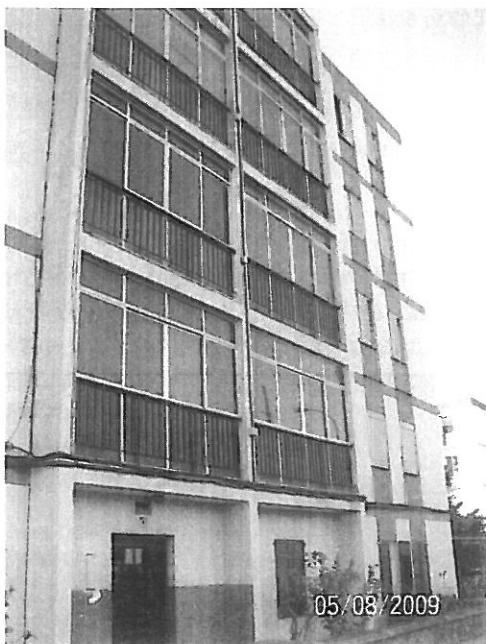
Ninguna de las fachadas presentan síntomas de daños que puedan tener su origen en movimientos estructurales u otras patologías de consideración a nivel de estabilidad. Sí presentan por el contrario, problemas importantes de falta de mantenimiento que afecta a elementos de obra secundaria que requieren una actuación inminente en las fachadas delantera y trasera.

Foto: Vista fachada delantera

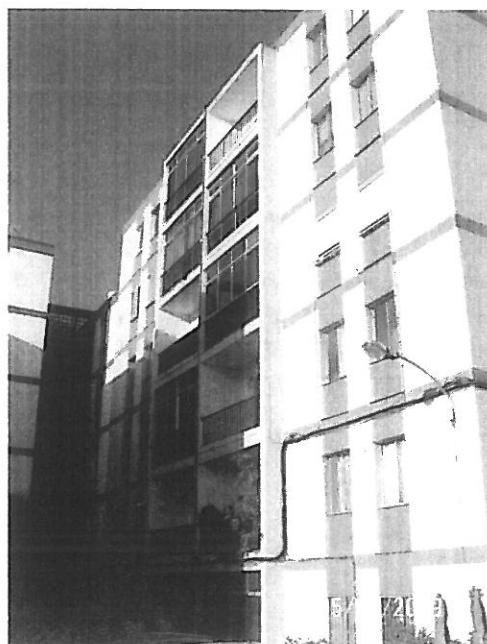
Foto: Vista fachada trasera

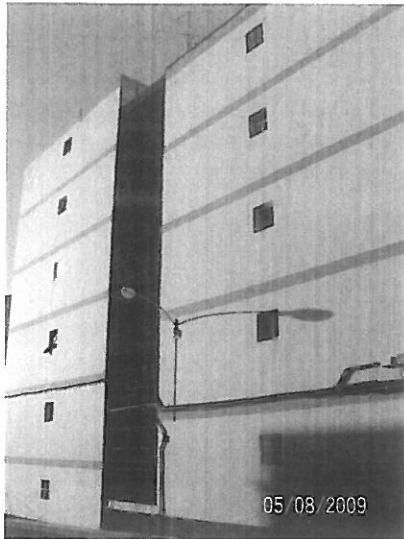
Foto: Vista fachada lateral izq

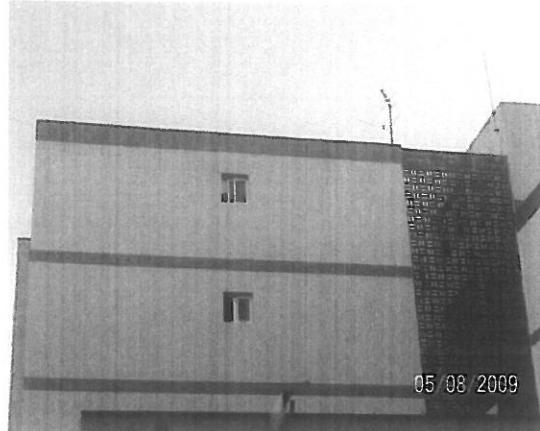
Foto: Vista fachada lateral drch. Zona superior.

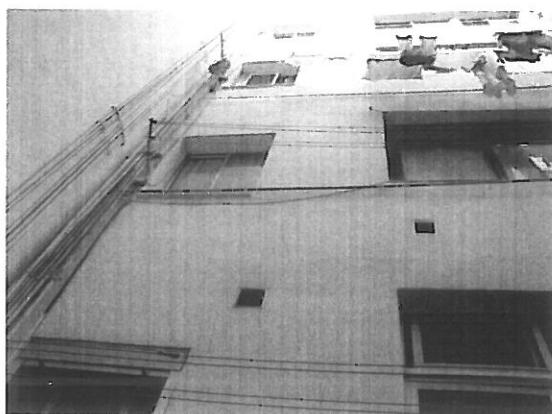
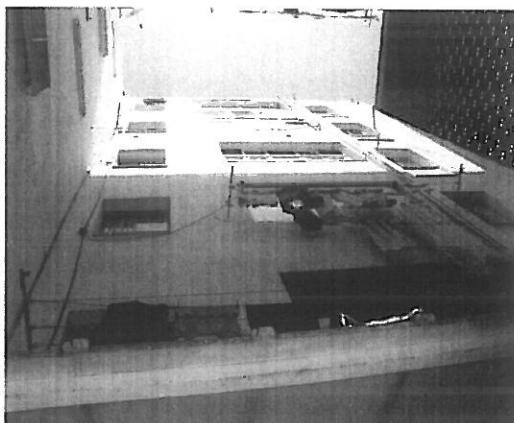
Fotos: Vistas Fachadas interiores (patios).

Se advierte la numerosa presencia de piezas de bordillo/ vierteguas rotas en balcones que requieren su inmediata sustitución por el peligro que conlleva a los transeúntes. Asimismo las barandillas metálicas presentan desperfectos a nivel de anclajes por corrosión y se encuentran sueltas en algunos puntos. Según nos manifestaron representantes de la comunidad durante las visitas ya está previsto la contratación de obras de reparación de las fachadas.

- ✓ Las fachadas principales requieren una intervención inmediata de cara a garantizar principalmente la seguridad de los transeúntes ante la existencia de piezas rotas en bordillos de balcones y deterioros en los anclajes de las barandillas con el consiguiente riesgo de caída, así como trabajos de saneado y pintado de paramentos, con especial incidencia en frentes de forjados (zona balcones) y niveles de cubierta. Éstas labores de saneado y pintado de paramentos debe hacerse extensivo a las fachadas interiores.

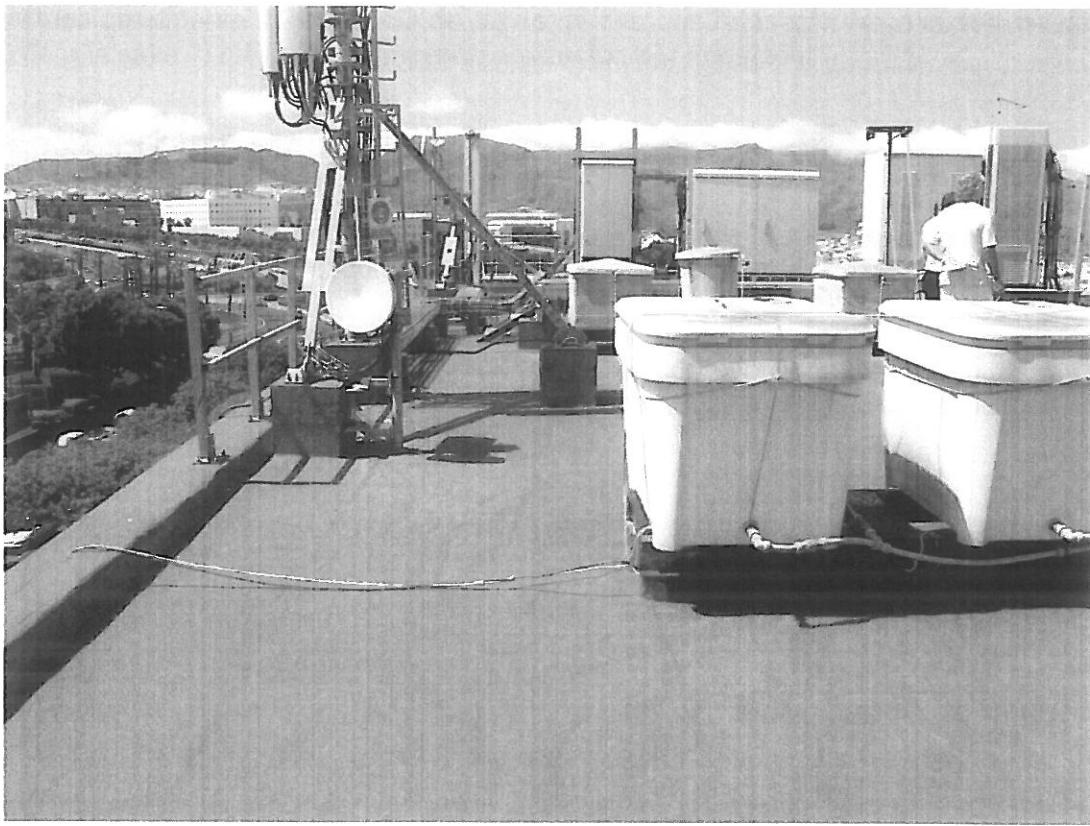
Foto: Vista cubierta bloque delantero.

La cubierta correspondiente al bloque delantero de manera general presenta un estado aceptable, la del bloque trasero requiere de trabajos de mantenimiento presentando desgaste superficial así como roturas puntuales por "pinchazos" de soportes de antena.

- ✓ Las cubierta del edificio delantero presenta un correcto estado de mantenimiento, siendo conveniente reponer el revestimiento en la cubierta del edificio trasero que presenta un mayor desgaste y roturas puntuales por instalación incorrecta de soportes para antenas. Se recomienda igualmente la sustitución de depósitos de reserva que presentan daños.
