**CATÁLOGO ARQUITECTÓNICO  
Y CARTA ETNOGRÁFICA  
DE **TEGUISE**  
(LANZAROTE)**

**TOMO II**  
**- CARTA ETNOGRÁFICA.**  
**- PLANOS.**

**CARTA ETNOGRÁFICA**

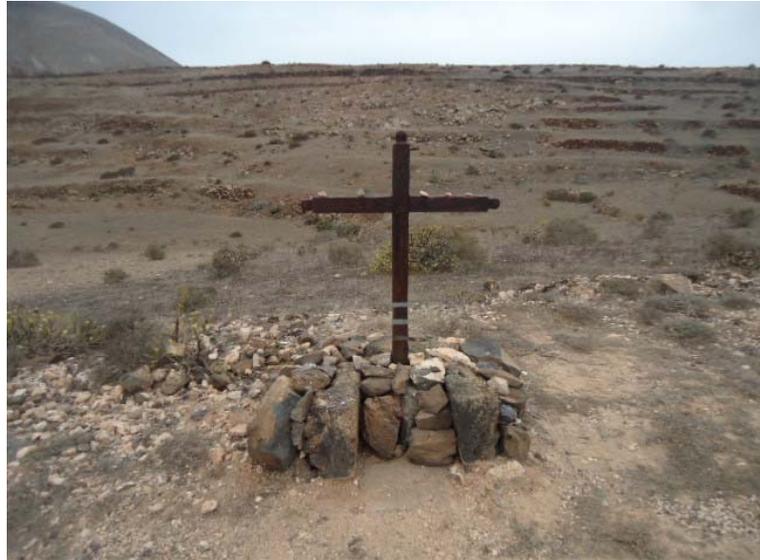
**Código** 1

Cruz de difuntos

Cruz latina de madera con brazos rematados en formas redondeadas. En su parte central lleva talladas las iniciales "E.R.G.". Aparece sostenida por una base de piedra labrada y se encuentra en el margen de la carretera.  
Frente a ella, sobre el asfalto, se encuentra otra cruz realizada a partir de puntos de plomo fundido.

**Observ/Interv.** Fue restaurada por el Ayuntamiento de Tegui se en marzo de 2012.

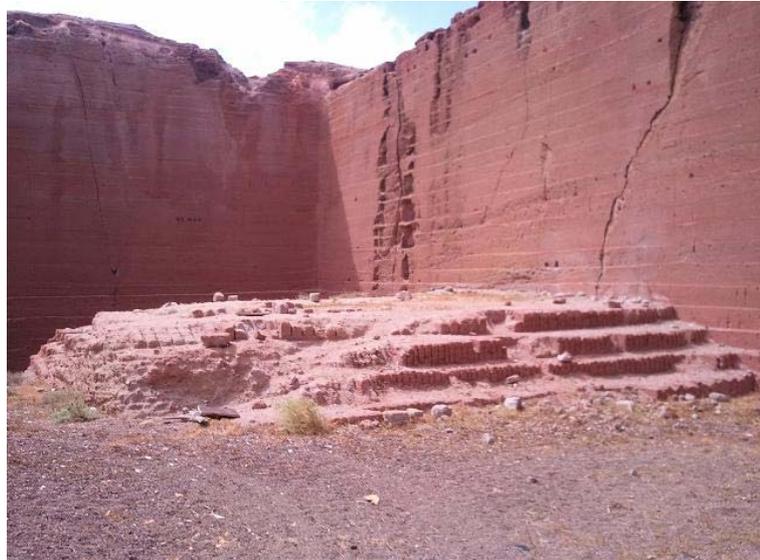
**Código** 3

**Denominación**  
 Canteras de Tinamala

Conjunto de dos canteras excavadas a distinta altura en la falda de la montaña de Tinamala para extraer canto rojo.

**Observ/Interv.** Se encuentran en estado de abandono y en parte están siendo utilizadas como escombreras.

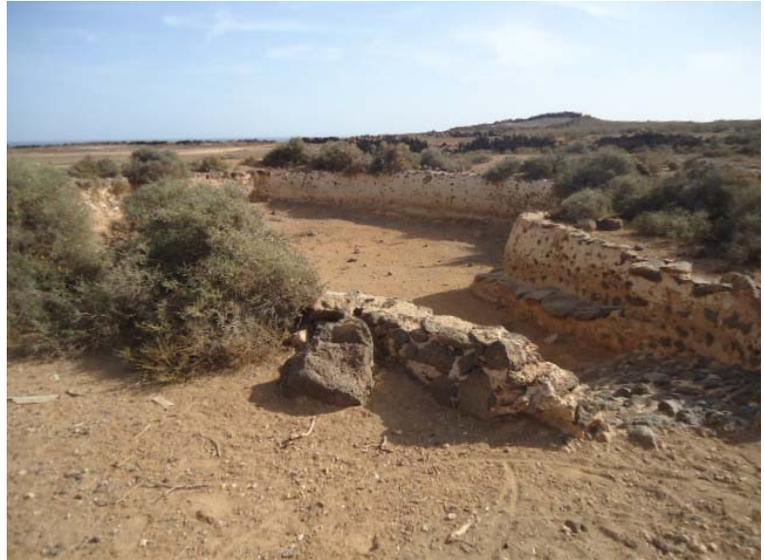
**Código** 4

Mareta

Depósito descubierto que presenta una planta de tendencia circular con rampa de acceso empedrada. En el borde inferior del muro interior aparece un banco formado por piedras lisas de gran tamaño que rodean la estructura. Asociada a la mareta aparecen otra aljibe y un quemadero de barrilla.

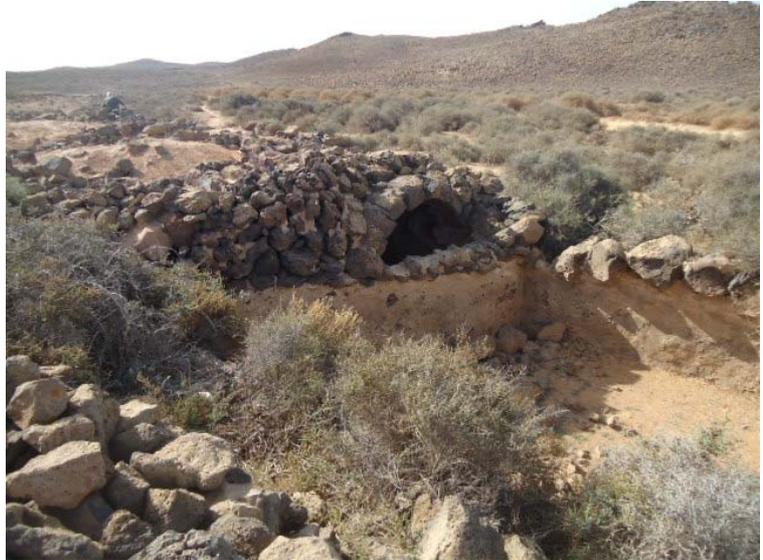
**Código** 5

Aljibe

Depósito de almacenamiento de agua de forma rectangular realizado con piedra y barro y techumbre abovedada formada por arcos fajones de piedra y exteriormente cubierta por tierra y piedras. En su cara norte tiene adosada una gran pileta cuadrangular.

**Observ/Interv.** Ha perdido una parte de su techumbre.

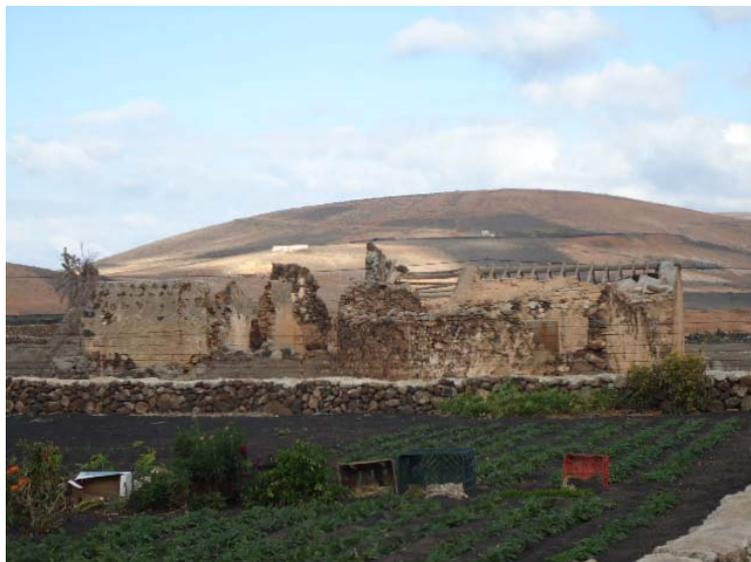
A pesar de encontrarse muy deteriorado, posee gran valor por tratarse de uno de los pocos ejemplos que se conservan en el municipio de este tipo de molino, caracterizado por funcionar con fuerza animal.

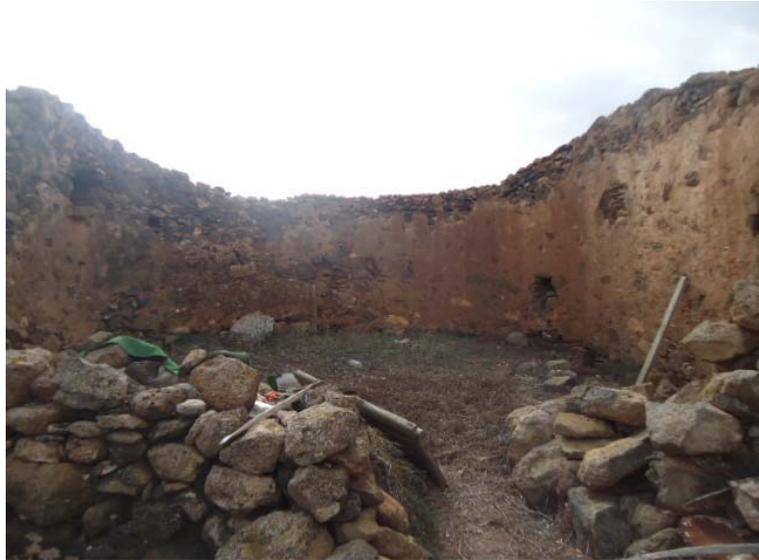
A pesar de encontrarse muy deteriorado, posee gran valor por tratarse de uno de los pocos ejemplos que se conservan en el municipio de este tipo de molino, caracterizado por funcionar con fuerza animal.

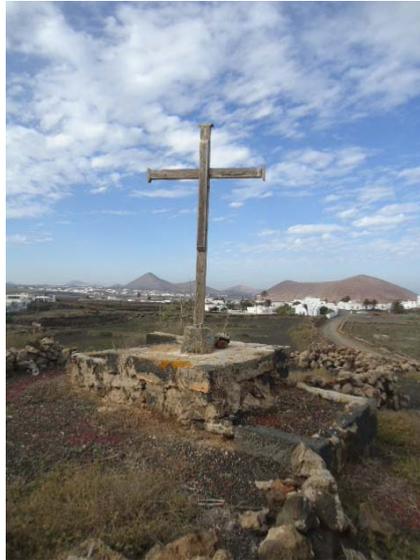
Cruz latina de madera elevada sobre un basamento de piedra de forma cuadrangular con dos pilas adosadas. Se encuentra en medio de una finca y en su brazo horizontal puede leerse la siguiente inscripción: "El 31 de julio de 1824 vino aquí Ap. Sr. San Andrés".

**Observ/Interv.** Fue restaurada en 2009 por don Juan Lemes, quien recuperó la inscripción.

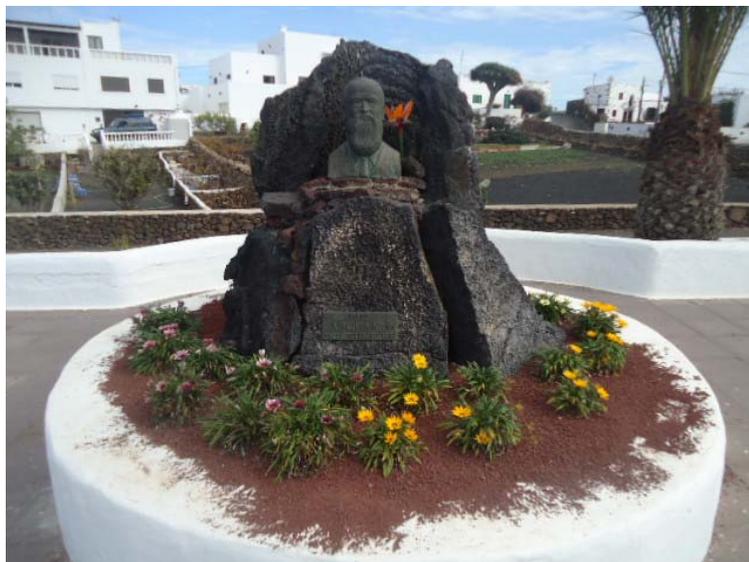
**Código** 13

Busto en bronce en honor a don José Antonio Tejera Acuña. El personaje aparece representado con barba y ataviado con chaqueta y corbata. El busto se eleva sobre una estructura formada por piedras volcánicas, y el conjunto se inserta en un recinto circular ubicado dentro de un parque. En su parte delantera aparece una placa con la inscripción "Parque J.A. Tejera Acuña. Tiagua-Teguisse Sep. 1996".

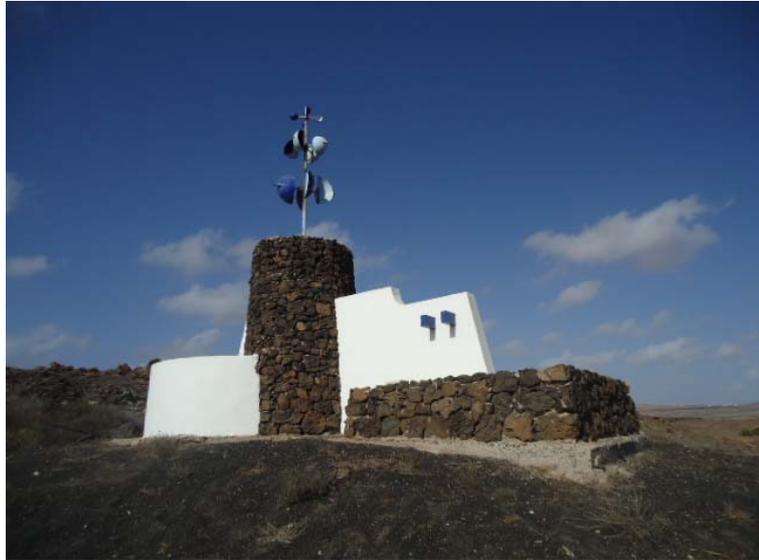
**Código** 24

Escultura móvil formada por semiesferas de acero de diferentes tamaños en tonos azul añil y azul celeste, que se eleva sobre un basamento circular de piedra. Culminan el conjunto un paramento en talud en un extremo y uno circular en el otro.

**Observ/Interv.** Algunas partes de la escultura han comenzado a oxidarse.

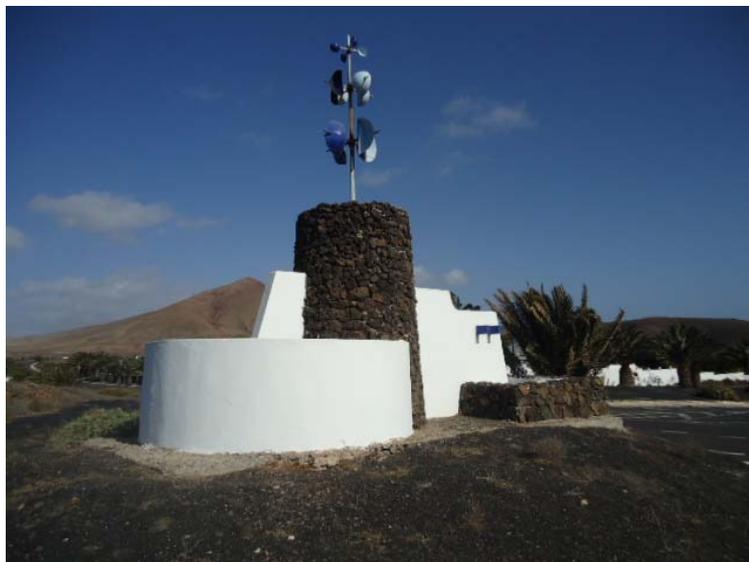
**Código** 25

Escultura móvil formada por semiesferas de acero de diferentes tamaños en tonos azul añil y azul celeste, que se eleva sobre un basamento circular de piedra. Culminan el conjunto un paramento en talud en un extremo y uno circular en el otro.

**Observ/Interv.** Algunas partes de la escultura han comenzado a oxidarse.
