ELEMENTO

Nº C-9

CATALOGACION

C/ Candelaria, 26 y 28

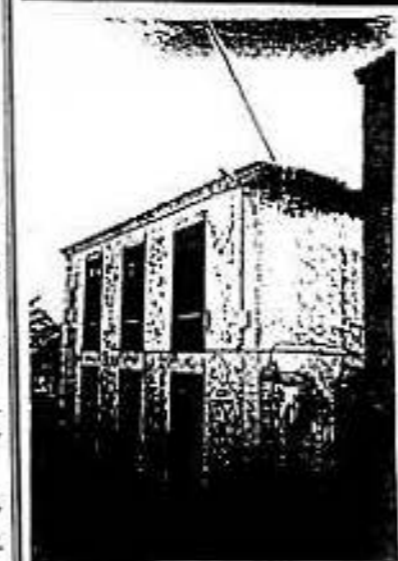
FOTOGRAFIAS

Forma conjunto con otras casas tradicionales. La componen inmuebles diferenciados: vivienda almacén con portón lateral de barcos de hierro.

Bueno.

Dos neves rectangulares paralelas a fachada adosadas, vivienda de dos plantas y almacén de una con adosados traseros.

Simétrica con tres huecos en planta alta y tres en planta baja en nº 26 y un hueco de paso en nº 28 (almacén).

Muros de carga y estructura de madera. Cubierta de paja y nudillo a cuatro aguas el nº 26 (vivienda) y a dos aguas el nº 28 (almacén).

Muros de tapial con revoco liso a la cel, con carpintería de madera reformada.

Tradicional de dos plantas en buen estado, adosado trasero de reciente construcción de una planta con jardín fondoso con arbustos frutales.
