**CATÁLOGO ARQUITECTÓNICO  
Y CARTA ETNOGRÁFICA  
DE **TEGUISE**  
(LANZAROTE)**

**TOMO II**  
**- CARTA ETNOGRÁFICA.**  
**- PLANOS.**

**CARTA ETNOGRÁFICA**

**PLAN GENERAL DE ORDENACIÓN DE TEGUISE**  
**Carta Etnográfica**

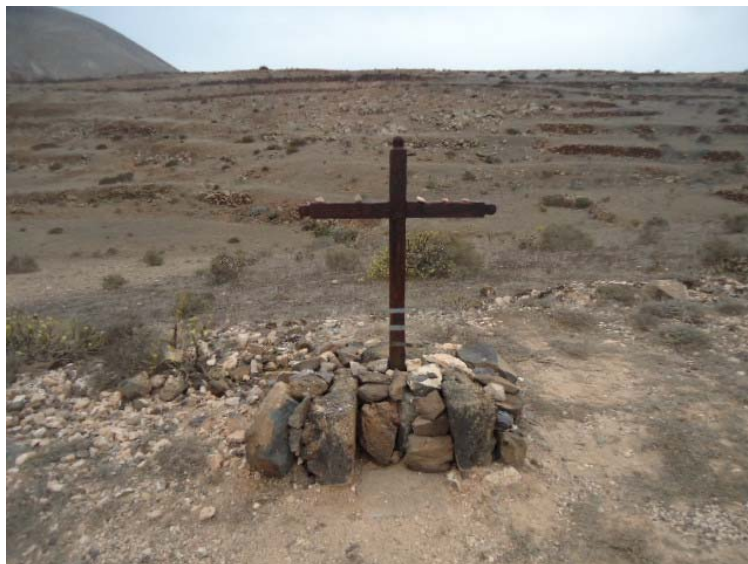
**Código** 1

Cruz latina de madera con brazos rematados en formas redondeadas. En su parte central lleva talladas las iniciales "E.R.G.". Aparece sostenida por una base de piedra labrada y se encuentra en el margen de la carretera.

Frente a ella, sobre el asfalto, se encuentra otra cruz realizada a partir de puntos de plomo fundido.

**Observ/Interv.** Fue restaurada por el Ayuntamiento de Tegui se en marzo de 2012.

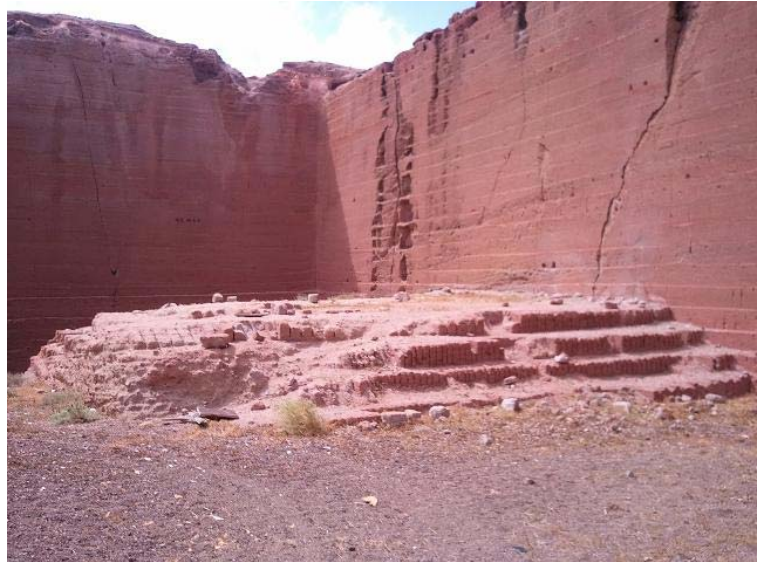
**Código** 3

Conjunto de dos canteras excavadas a distinta altura en la falda de la montaña de Tinamala para extraer canto rojo.

**Observ/Interv.** Se encuentran en estado de abandono y en parte están siendo utilizadas como escombreras.

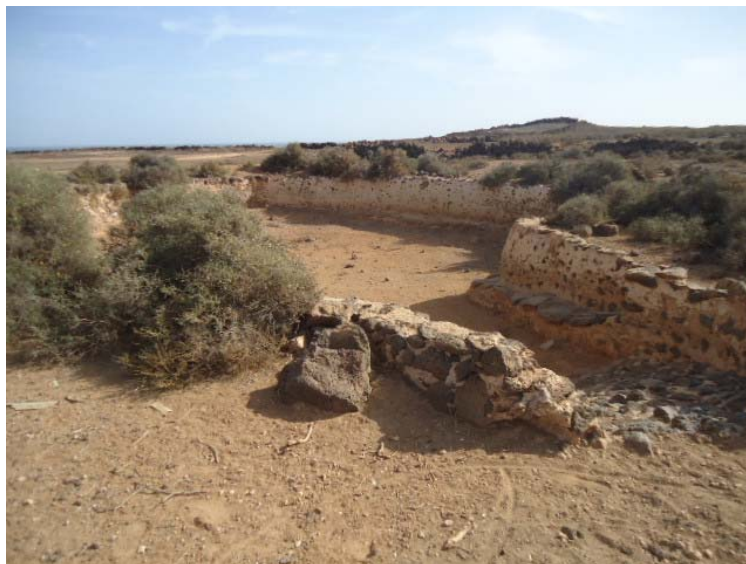
**Código** 4

Depósito descubierto que presenta una planta de tendencia circular con rampa de acceso empedrada. En el borde inferior del muro interior aparece un banco formado por piedras lisas de gran tamaño que rodean la estructura. Asociada a la mareta aparecen otra aljibe y un quemadero de barrilla.

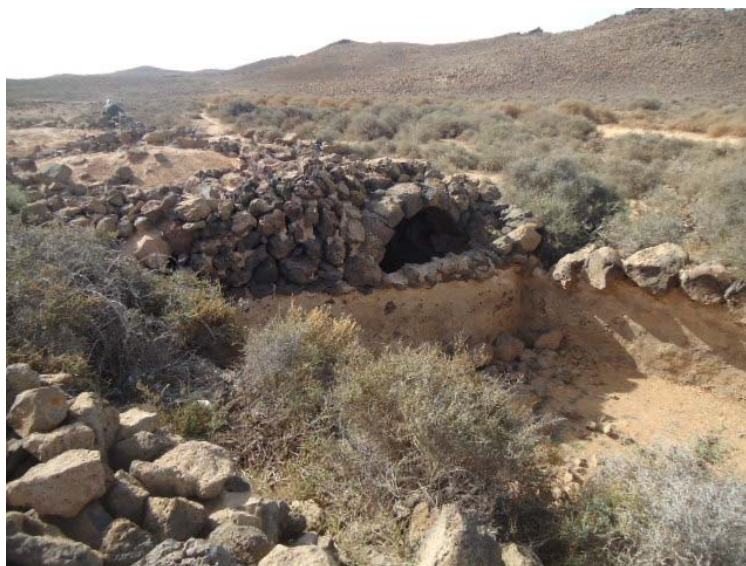
**Código** 5

Depósito de almacenamiento de agua de forma rectangular realizado con piedra y barro y techumbre abovedada formada por arcos fajones de piedra y exteriormente cubierta por tierra y piedras. En su cara norte tiene adosada una gran pileta cuadrangular.

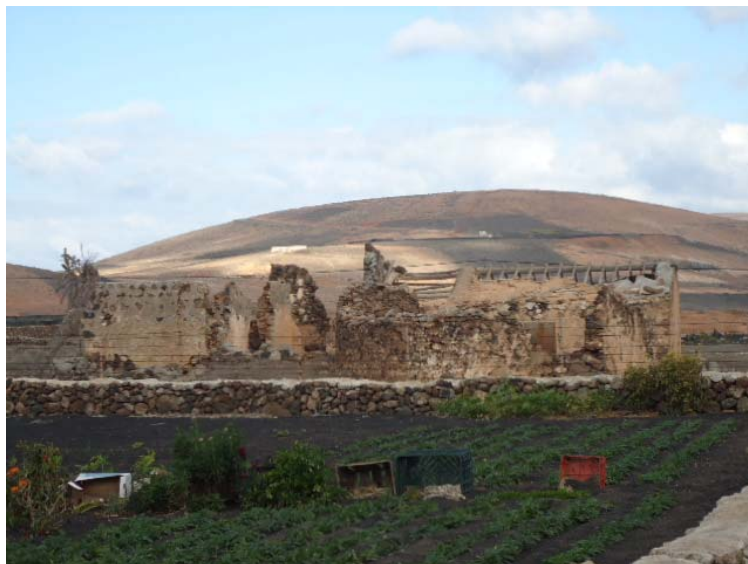
**Código** 7

A pesar de encontrarse muy deteriorado, posee gran valor por tratarse de uno de los pocos ejemplos que se conservan en el municipio de este tipo de molino, caracterizado por funcionar con fuerza animal.

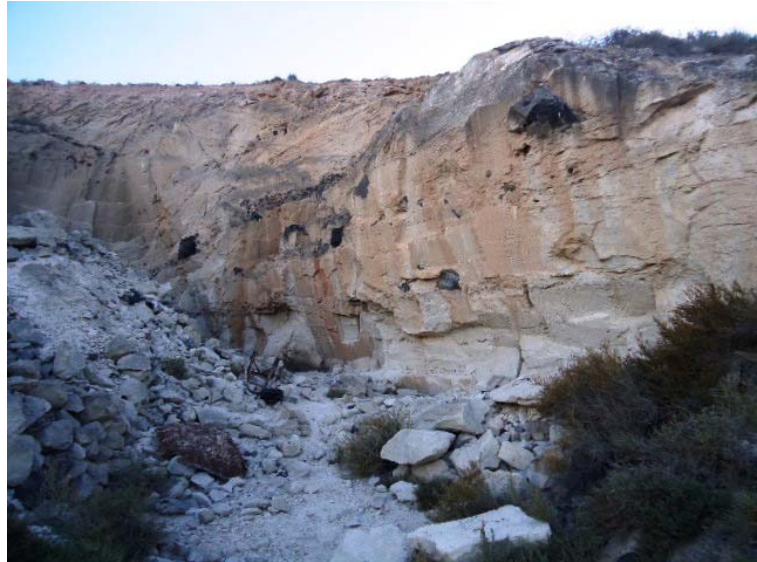
**Código** 10

**Observ/Interv.** El camino de acceso se encuentra muy deteriorado.
