CATÁLOGO DE PROTECCIÓN DE SAN CRISTÓBAL DE LA LAGUNA

Número de Ficha
286

Dirección Postal
Plaza de San Benito, nº 5

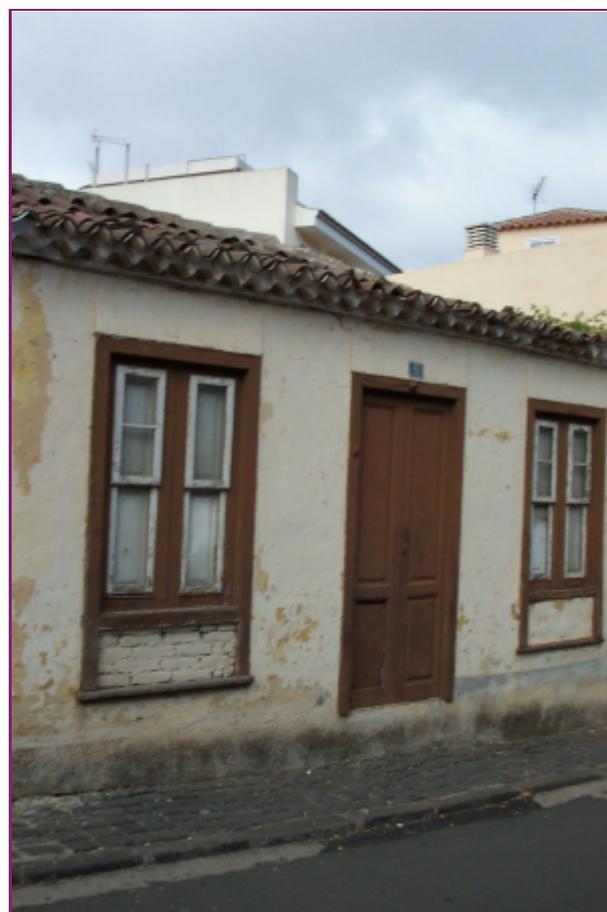
Número de ficha	Nivel de Protección	Denominación
286	Ambiental 3

Estado de Conservación
Regular

Casa de dos crujías paralelas a fachada, sin patio. Nave paralela a la fachada

Doméstica. Casa urbana tradicional de una planta.

Muros de carga y piedra, cal y barro. Cubierta inclinada de madera y tejas.
Madera pintada y barnizada.

Tradicional. Color: Blanco. Material: mampostería. Vanos: puerta, ventanas y contraventanas pintadas de blanco, y antepechos de mortero. Alero de tejas. Zócalo pintado de gris. Revestimiento: revoco.

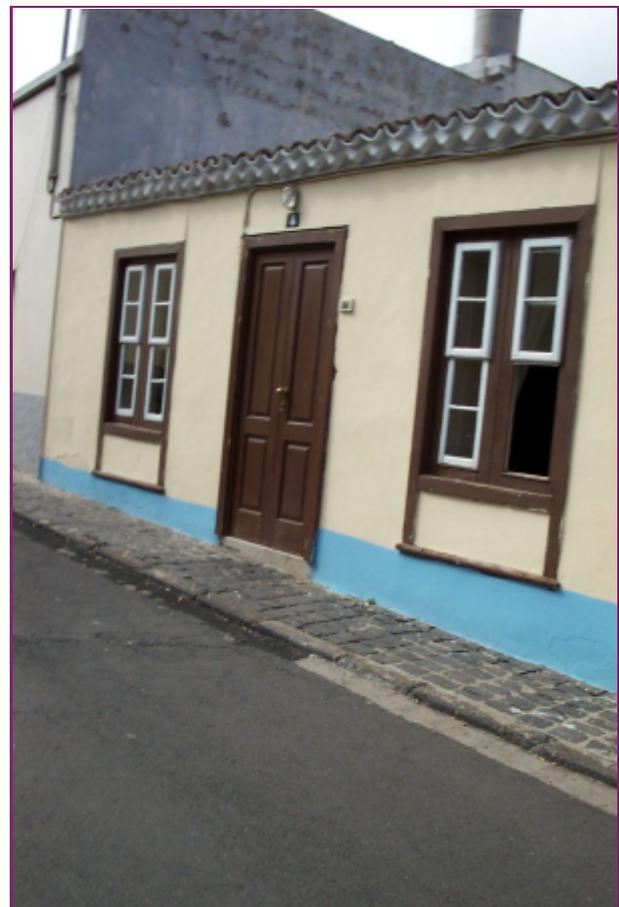
Número de ficha	Nivel de Protección	Denominación
287	Ambiental 3

Bueno

Casa de pórticos de hormigón armado y techos de hormigón aligerados. Nave paralela a la fachada.

Doméstica contemporánea unifamiliar.

Estructura de pórticos de hormigón armado y techos de hormigón aligerados.
Estructura de pilares y jácenas.

Tradicional. Color: blanco. Material: bloques y ladrillos. Vanos: puerta, ventanas y contraventanas de madera, con antepechos de fábrica. Zócalo: Pintado de gris. Revestimientos: revoco. Remate en parapeto de cornisa, con azotea. Situado sobre la puerta de acceso, y superpuesto sobre un reducido saliente, se dispone un pequeño alero de tejas.

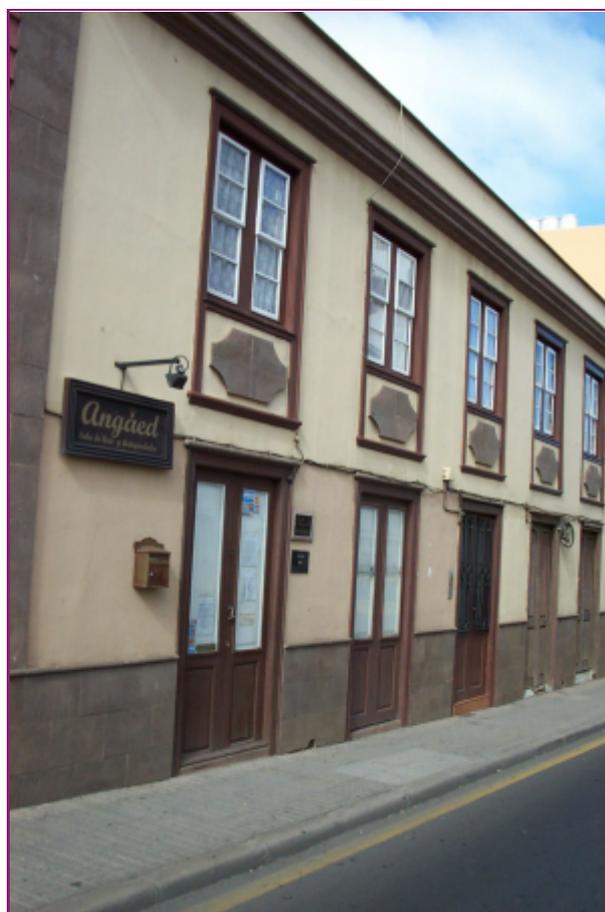
Estado de Conservación
Regular

Número de ficha	Nivel de Protección	Denominación
288	Ambiental 3	
Planta y Distribución		
Planta en "L", con patio lateral. Dos naves paralelas a la fachada.		
Tipología Edificatoria		
Doméstica. Casa urbana tradicional de 2 plantas. Reciente rehabilitación		
Contexto Urbano		
Medianera, en un entorno urbano en el que abundan los inmuebles tradicionales populares, aunque algunas parcelas próximas a la vivienda que nos ocupa se encuentran ocupadas por edificios contemporáneos.		
Referencia Histórica		
Arquitectura tradicional popular, de uso doméstico, realizada entre finales del siglo XIX y principios del XX. Los rasgos estéticos de la fachada que nos ocupa, en relación con inmuebles tradicionales circundantes, revelan una mayor disponibilidad económica por parte de los promotores de la obra respecto a la mayoría de moradores de origen humilde que conformó el ambiente urbano tradicional de la zona.

Sistema Constructivo		
Muros de carga de piedra, cal y barro. Cubierta inclinada de madera y tejas.		
Composición de Fachada		
Tradicional. Color: ocre. Material: Bloques. Vanos: dispuestos en orden simétrico, y adintelados, cuatro en cada una de las dos plantas, puertas y ventanas guillotina con marcos de madera de color marrón y antepechos de fábrica color blanco. Remate superior: parapeto de fábrica sobre cornisa. Zócalo: imitación de sillares de piedra. Revestimiento: revoco.		
Referencias Bibliográficas y Documentales

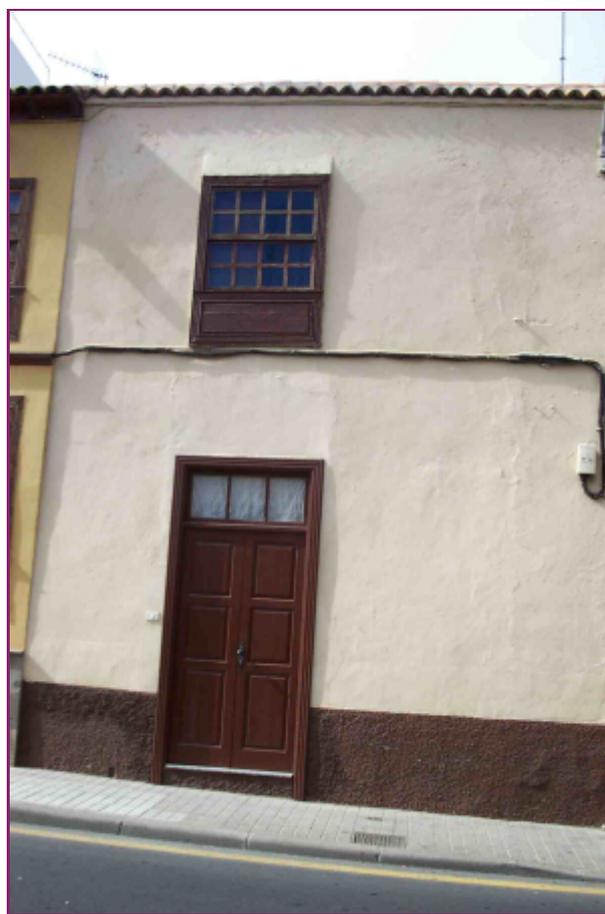
Estado de Conservación
Malo

Número de ficha	Nivel de Protección	Denominación
289	Ambiental 3	
Planta y Distribución		
Planta en "U", con traspatio o huerto trasero. Entre medianeras, planta en "U" con traspatio		
Tipología Edificatoria		
Doméstica. Casa urbana tradicional de 2 plantas. Planta baja reformada para uso de garaje.		
Contexto Urbano		
Medianera, en un entorno urbano con mayoría de casas tradicionales populares, de las cuales el inmueble que nos ocupa sirve de ejemplo, aunque una de las casas colindantes, también de dos plantas, presenta una fachada de orientación racionalista.		
Referencia Histórica		
Arquitectura tradicional popular, de uso doméstico, realizada en el transcurso de las postrimerías del siglo XIX e inicios del XX:		
Sistema Constructivo		
Muros de carga de piedra, cal y barro. Cubierta inclinada de madera y tejas. Muros de carga de mampostería.		
Composición de Fachada		
Tradicional. Color: gris claro. Material: mampostería. Vanos: en primera planta, puerta y ventana de madera, de 2,5x2,5, con vidriera. En la planta alta, dos ventanas guillotina de madera. Remate superior: alero de tejas. Zócalo: imitación de piedra labrada. Revestimiento: revoco.

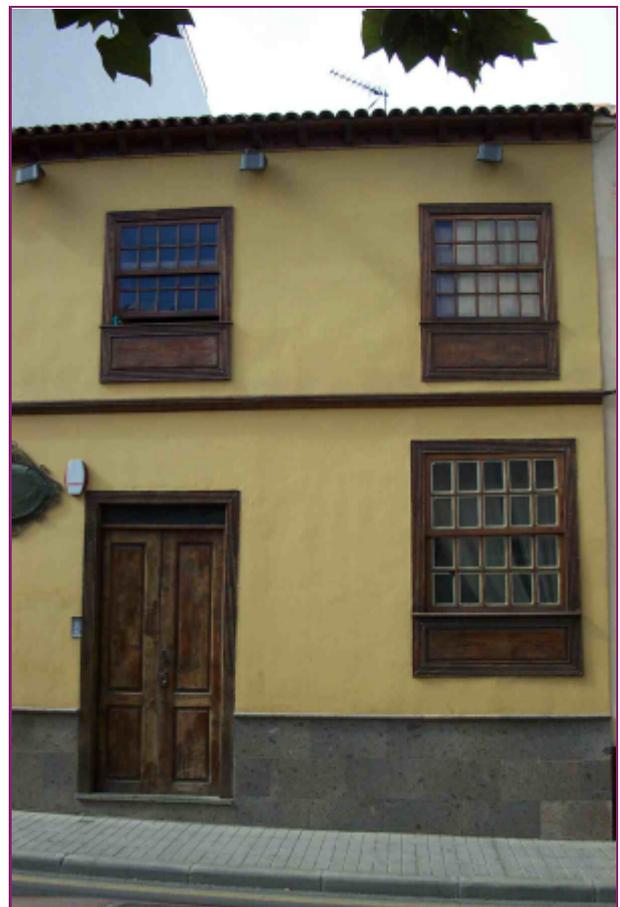
Número de ficha	Nivel de Protección	Denominación
290	Ambiental 3

Estado de Conservación
Bueno

Casa de dos crujiás paralelas a fachada, sin patio. Nave paralela a la fachada.

Doméstica. Casa urbana tradicional de 2 plantas. Reciente reforma.

Muros de carga de piedra, cal y barro. Cubierta inclinada de madera y tejas.

Tradicional. Color: ocre. Material: bloques. Vanos: de madera y adintelados, en disposición simétrica, en planta baja, puerta y ventana guillotina con hoja móvil blanca, y en planta alta, dos ventanas guillotina iguales a la anterior. Zócalo: tras la reforma, el granulado gris fue sustituido por piedra natural. Remate superior: el parapeto de fábrica fue sustituido por otro de madera. Revestimiento: revoco.

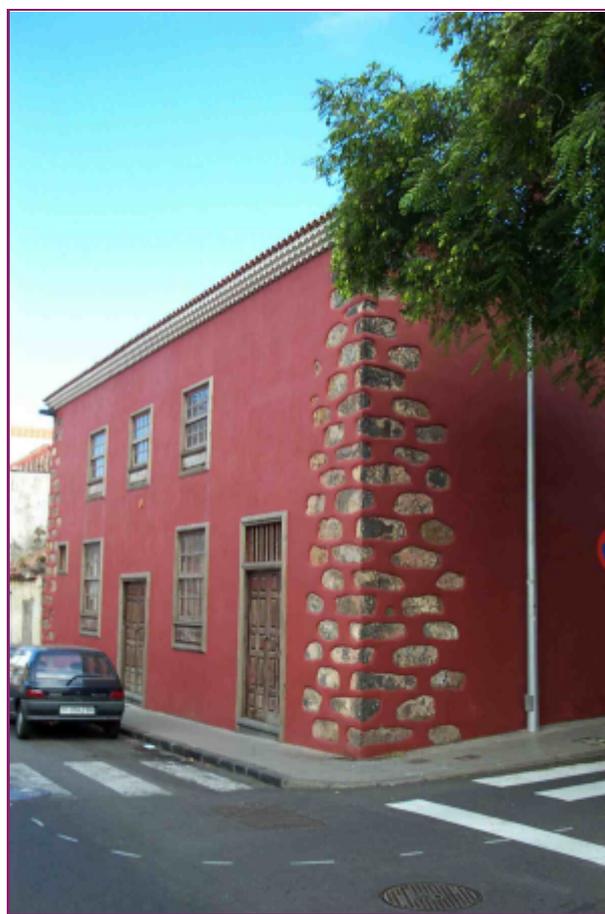
Estado de Conservación
Malo

Número de ficha	Nivel de Protección	Denominación
291	Ambiental 2	
Planta y Distribución		
Planta en "U", con traspatio o huerto trasero. Entre medianeras, con planta en "U" y patio trasero, formando esquina		
Tipología Edificatoria		
Doméstica. Casa urbana tradicional de 2 plantas		
Contexto Urbano		
Medianera, formando esquina, en un entorno urbano abundante en casas tradicionales populares, de las cuales inmuebles que nos ocupa se significa como uno de los ejemplos más antiguos.		
Referencia Histórica		
Ejemplo de arquitectura doméstica tradicional, de importante valor ambiental, derivado de su antigüedad, pues se remonta cronológicamente hasta el siglo XVII. La funcionalidad original de la casa aún se refleja, a tenor de los ventanillos para ventilación del granero que, a usanza de la época en que se erigió el inmueble que nos ocupa, abundó en La Laguna durante dicho periodo.		
Sistema Constructivo

Muros de carga de piedra, cal y barro. Cubierta inclinada de madera y tejas. Interior ruinoso.		
Composición de Fachada		
Tradicional. Color: ocre. Material: mampostería. Vanos: adintelados, en distribución asimétrica. En la planta baja: puerta y ventanas guillotina, una de ellas para entresuelo, de madera marrón con hoja móvil blanca, y en la planta alta, tres ventanillos para granero, de doble hoja y decorados geoméricamente con cuarterones. Zócalo: no existe. Remate superior: alero de tejas. Revestimiento: revoco		
Referencias Bibliográficas y Documentales

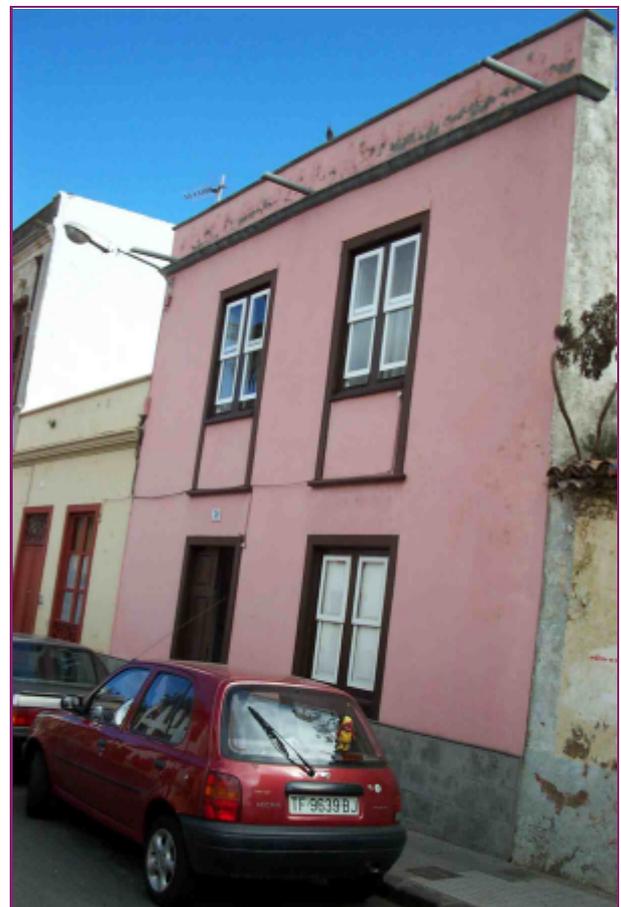
Número de ficha	Nivel de Protección	Denominación
292	Ambiental 2

Regular

Planta en "L", con patio lateral. Nave paralela a la calle.

Doméstica. Casa urbana tradicional de 2 plantas.

Muros de carga de piedra, cal y barro. Cubierta inclinada de madera y tejas.

Tradicional Color: ocre claro. Material: Mampostería. Vanos: adintelados, y en disposición asimétrica, en planta baja, una puerta y una ventana guillotina de madera, con hoja móvil y contraventana de color blanco, mientras que en la planta alta se presentan dos ventanas guillotina enmarcadas en madera y con antepecho de fábrica de color blanco. Remate superior: parapeto sobre cornisa de fábrica. Zócalo y remate lateral: pintado de marrón oscuro. Revestimiento: revoco.

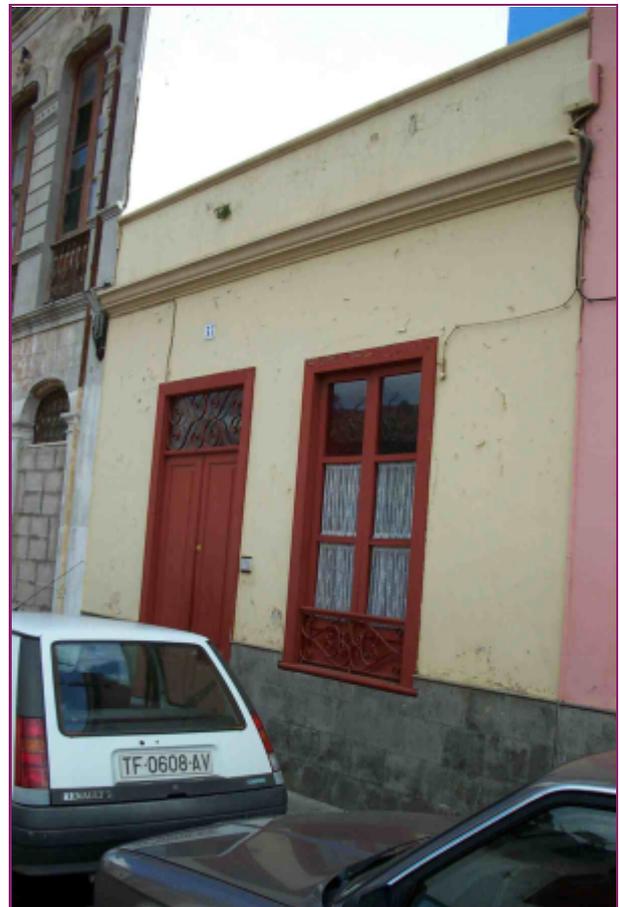
Número de ficha	Nivel de Protección	Denominación
293	Ambiental 3

Estado de Conservación
Regular

Planta en "U", con traspatio o huerto trasero. Nave con planta en "U", y patio lateral

Doméstica. Casa urbana tradicional de una planta.

Muros de carga con cubierta plana.

Tradicional. Color: amarillo claro. Material: bloques. Vanos: adintelados, y en disposición simétrica, se ubican una puerta y una ventana batiente de madera color marrón. Remate superior: parapeto sobre cornisa de fábrica. Zócalo y remate lateral: pintados de color rosa claro. Revestimientos: revoco

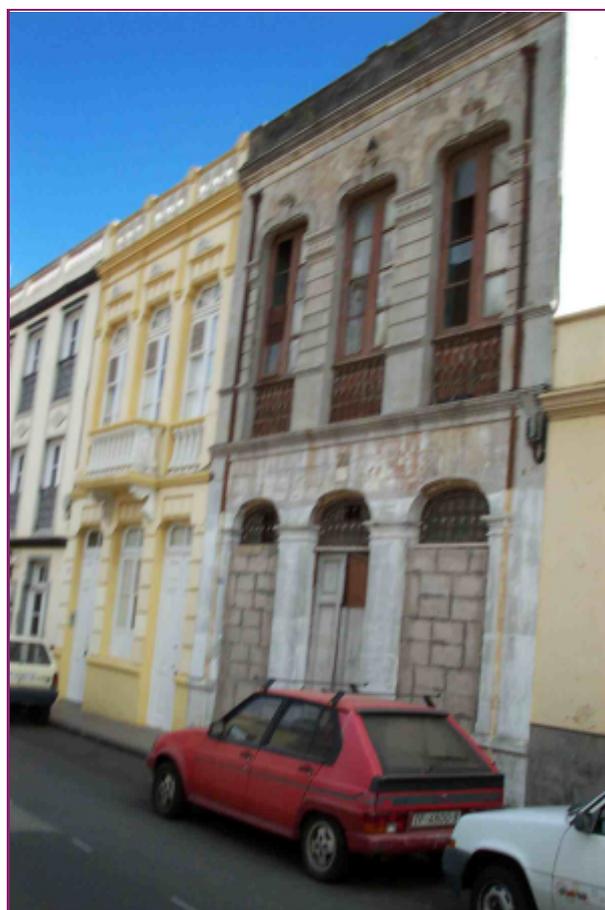
Regular

Número de ficha	Nivel de Protección	Denominación
294	Ambiental 1	Casa Guerra.
Planta y Distribución		
Planta en "U", con traspatio o huerto trasero. Entre medianeras, una nave paralela a la calle, con patio trasero.		
Tipología Edificatoria		
Doméstica. Casa urbana tradicional de 2 plantas. Reforma ecléctica en fachada.		
Contexto Urbano		
Medianera, en un entorno urbano marcado en su mayoría por un tipismo tradicional popular, al que se añaden una serie de inmuebles con fachada ecléctica, propia de reformas realizadas a inicios del siglo XX, correspondientes en su mayoría a moradores con posición económica algo más elevada.		
Referencia Histórica		
Inmueble doméstico, realizado entre finales del siglo XIX y principios del XX, aunque el hecho de que el inmueble, salvo la fachada, tenga cubierta inclinada de tejas, abierta la posibilidad de una antigüedad mayor, limitándose la orientación a la reforma producida a principios del siglo XX, periodo donde el estilo ecléctico se encontraba en boga. Las directrices estéticas reflejan una posición socioeconómica de clase media para los promotores de la obra.

Sistema Constructivo		
Muros de carga de piedra, cal y barro. Cubierta inclinada de madera y tejas.		
Composición de Fachada		
Ecléctica. Color: gris azulado. Material: mampostería y bloques. Vanos: en disposición simétrica, se ubican, en planta baja, tres puertas de madera color marrón oscuro, de iguales medidas, y con marcos de medio punto realizado de fábrica, y con imitaciones de pilastras adosadas en los espacios laterales entre puertas, y en la planta alta, tres ventanas de madera color marrón oscuro, con marco superior con decoración curvilínea realizada en molduras, y con antepechos de rejería. Remate superior: parapeto sobre cornisa. Remate de planta baja: cornisa de fábrica. Zócalo: pintado de color gris oscuro. Revestimiento: revoco.		
Referencias Bibliográficas y Documentales

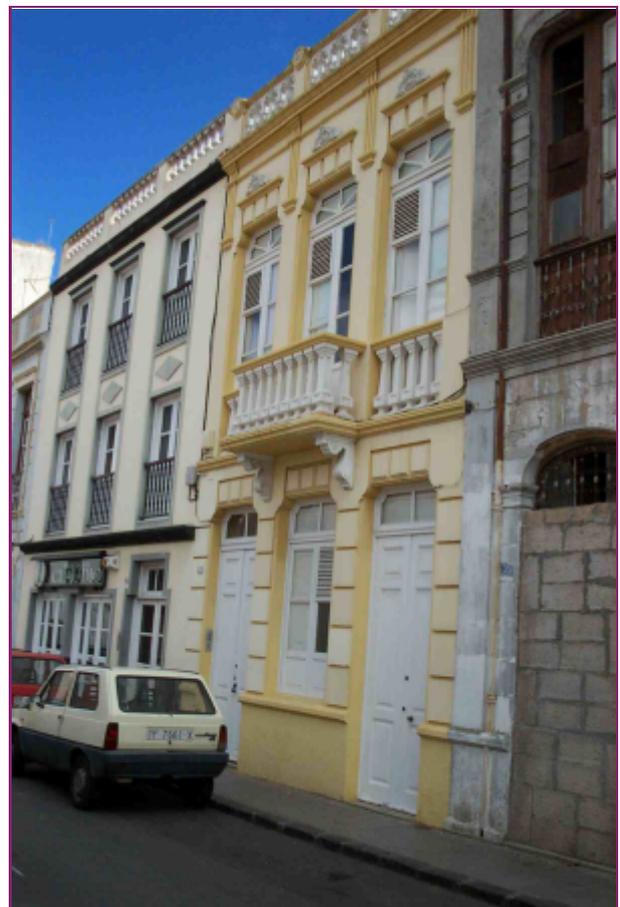
Número de ficha	Nivel de Protección	Denominación
295	Ambiental 1	Casa Pérez

Estado de Conservación
Regular

Planta en "U", con traspatio o huerto trasero. Entre medianeras, una nave paralela a la calle, con patio trasero.

Doméstica. Casa urbana tradicional de 2 plantas. Reforma ecléctica en fachada.

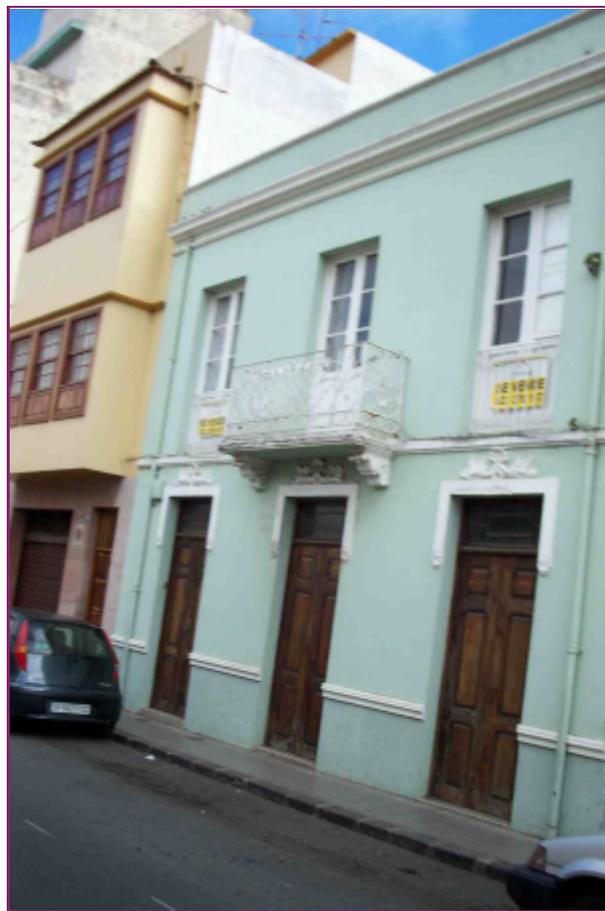
Número de ficha	Nivel de Protección	Denominación
297	Ambiental 1	
Planta y Distribución		
Planta en "L", con patio lateral. Entre medianeras, con patio adosado.		
Tipología Edificatoria		
Doméstica. Casa urbana tradicional de 2 plantas.		
Contexto Urbano		
Medianera, en un entorno urbano abundante en casas tradicionales populares, con una concentración determinada de inmuebles de dos plantas con fachada ecléctica o tradicional retocada con rasgos eclécticos, como el caso que nos ocupa.		
Referencia Histórica		
Inmueble doméstico tradicional, de cubierta plana, con disposición simétrica de sus vanos. Su construcción se remonta a mediados del siglo XIX, y la presencia de un balcón realizado en hierro y de antepechos de rejería, podría resultar de una aportación posterior.		
Sistema Constructivo		
Muros de carga, con cubierta plana.		
Composición de Fachada		
Tradicional. Color: gris claro. Material: mampostería. Vanos: adintelados, y en disposición simétrica, se disponen en planta baja, tres puertas iguales de madera color marrón, y en planta alta, dos ventanas batientes iguales de color blanco, con antepecho de hierro y una puerta de madera color blanco que sirve de acceso al balcón central, realizado en hierro. Remate superior: parapeto sobre cornisa. Revestimiento: revoco.

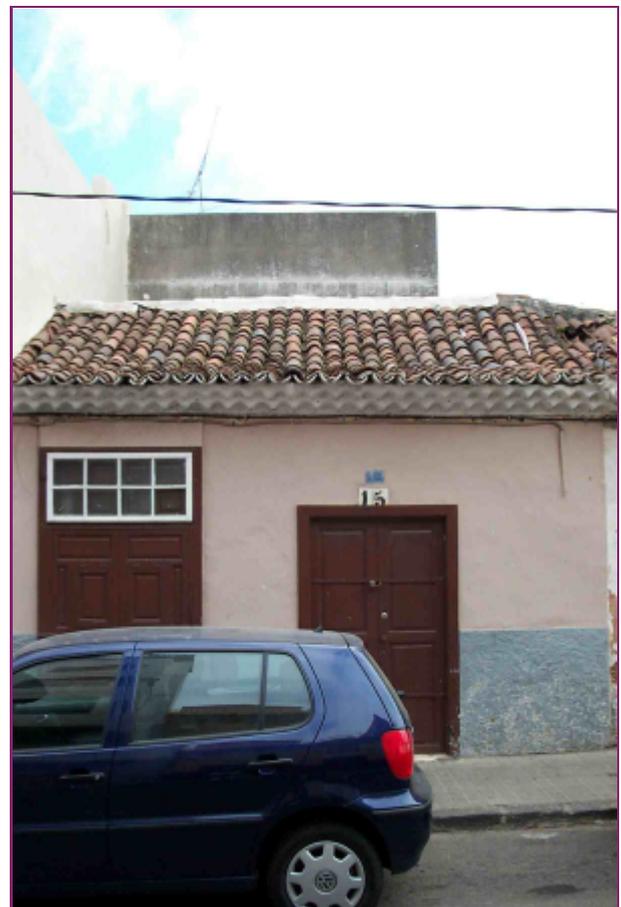
Número de ficha	Nivel de Protección	Denominación
299	Ambiental 3	
Planta y Distribución		
Casa de dos crujías paralelas a fachada, sin patio. Entre medianeras, nave paralela a la calle.		
Tipología Edificatoria		
Doméstica. Casa urbana tradicional de una planta.		
Contexto Urbano		
Medianera, en un entorno urbano con valor ambiental, conformado en su mayoría por viviendas tradicionales populares de una planta, como el caso que nos ocupa, que a su vez es colindante con otro inmueble de iguales características.		
Referencia Histórica		
Inmueble tradicional popular, de uso doméstico, muy sencillo de formas, vivienda para moradores de condición social humilde, sencilla de formas, realizada en el periodo comprendido entre finales del siglo XVIII e inicios del XIX..		
Sistema Constructivo		
Muros de carga de piedra, cal y barro. Cubierta inclinada de madera y tejas.		
Composición de Fachada		
Tradicional. Color: Ocre claro. Material: mampostería. Vanos: adintelados, y en disposición asimétrica, se ubican una puerta y una ventana batiente, realizadas en madera pintada de color marrón. Remate superior: alero de triple capa de tejas. Zócalo: pintado de gris. Revestimiento: revoco.

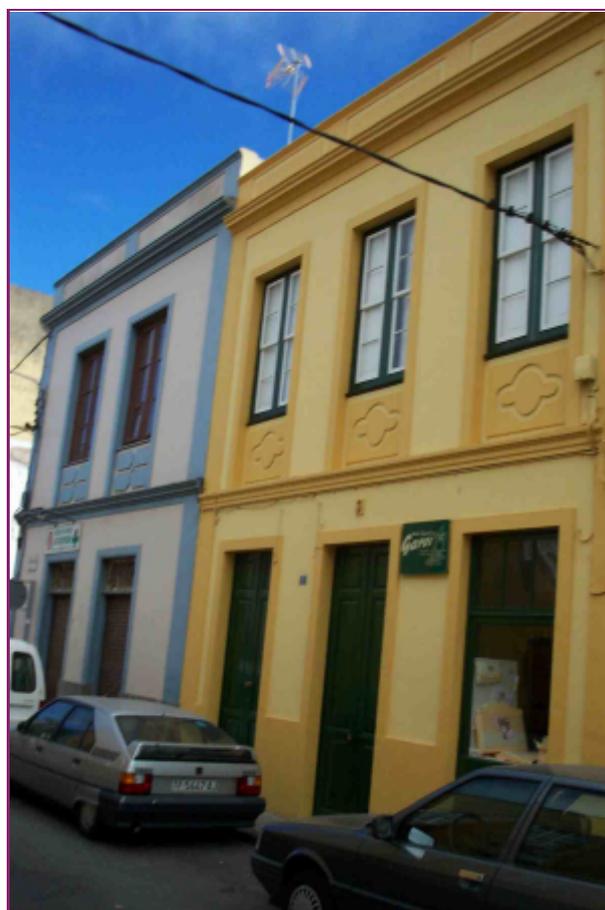
Número de ficha	Nivel de Protección	Denominación
302	Ambiental 2	
Planta y Distribución		
Casa de desarrollo longitudinal con patios de luz. Una nave paralela a la calle.		
Tipología Edificatoria		
Doméstica. Casa urbana tradicional de 2 plantas.		
Contexto Urbano		
Medianera, en un entorno urbano ambientado por una mayoría de viviendas tradicionales populares de una planta, y una serie de inmuebles domésticos de dos plantas, con fachadas que obedecen tanto a criterios tradicionales, como neoclásicos y eclécticos.		
Referencia Histórica		
Inmueble doméstico popular, de dos plantas, y corte neoclásico en fachada que revela una posición económica de clase media para los promotores de esta obra. El hecho de que la cubierta del inmueble, salvo la fachada, sea de teja, puede obedecer a una antigüedad del siglo XVIII, limitándose para el siglo XIX, la reforma de la fachada.		
Sistema Constructivo		
Muros de carga y piedra, cal y barro. Cubierta inclinada de madera y tejas.

Composición de Fachada		
Neoclásica. Color: ocre. Material: mampostería. Vanos: adintelados, y en disposición simétrica, se ubican en planta baja una puerta y dos ventanas guillotina de madera color marrón y hoja móvil color blanco, y en planta alta tres ventanas guillotina iguales a las anteriores, con antepechos de fábrica decorados con molduras de forma lobular. Remate superior: parapeto sobre cornisa de fábrica. Zócalo y remate lateral: pintado de gris. Revestimiento: revoco		
Referencias Bibliográficas y Documentales

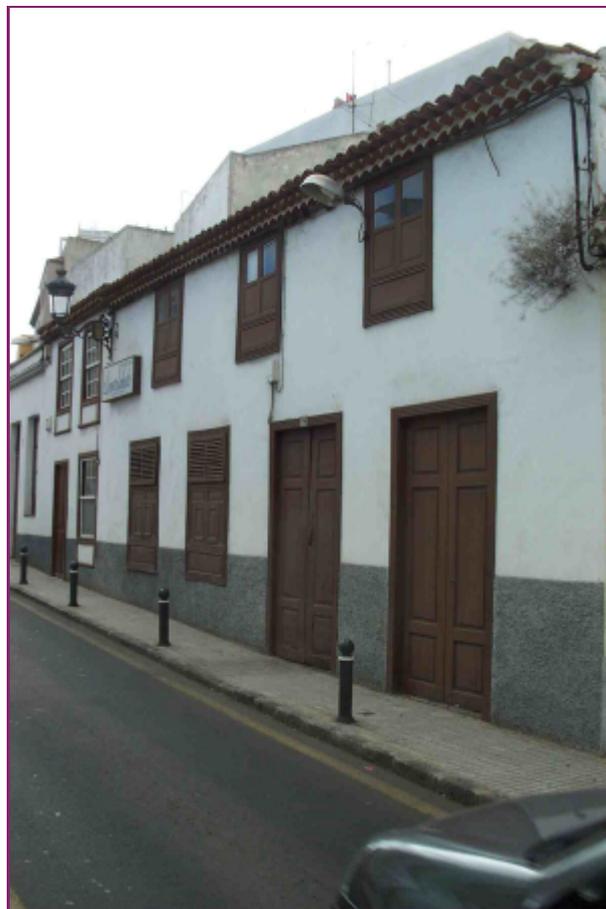
Planta en "L", con patio lateral. Reformas posteriores han cegado el patio lateral original.

Muros de carga de piedra, cal y barro. Cubierta inclinado de madera y tejas.

Tradicional. Color: blanco. Material: mampostería. Vanos: adintelados, y en disposición simétrica, se ubican en planta baja, una puerta y una ventana guillotina de madera color marrón, y en planta alta, dos ventanillos de madera a mismo color. Remate superior: alero de triple capa de tejas. Zócalo y remate lateral: pintado de gris. Revestimiento: revoco.

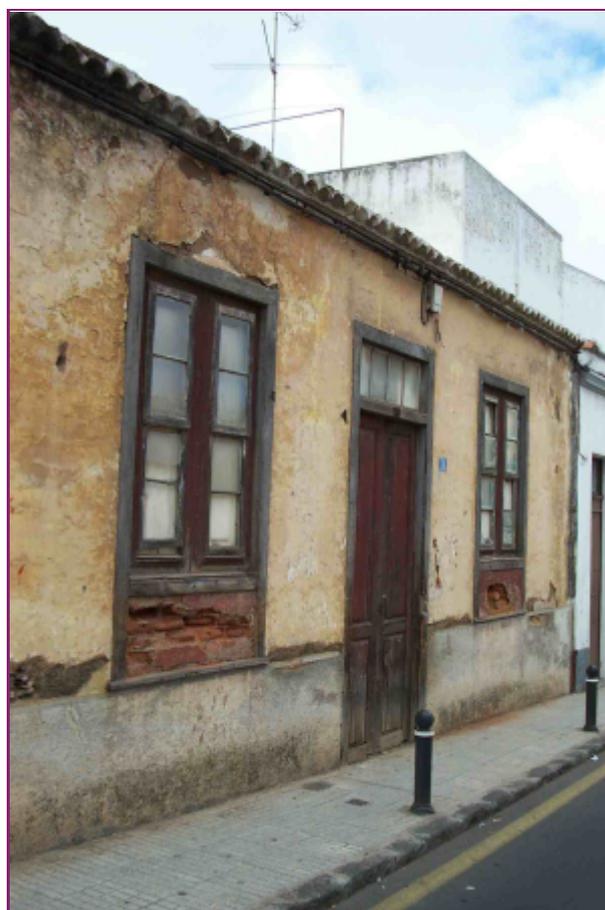
Planta en "L", con patio lateral. Dos naves en forma de "L", paralela a la calle.

Muros de carga de piedra, cal y barro. Cubierta inclinada de madera y tejas.

Tradicional. Color: ocre. Material: mampostería. Vanos: adintelados, y en disposición simétrica, una puerta y dos ventanas guillotina de madera color marrón, con hoja móvil blanca, y antepechos de madera con cuarterones. Remate superior: alero de triple capa de tejas. Zócalo: no presenta. Revestimiento: revoco.

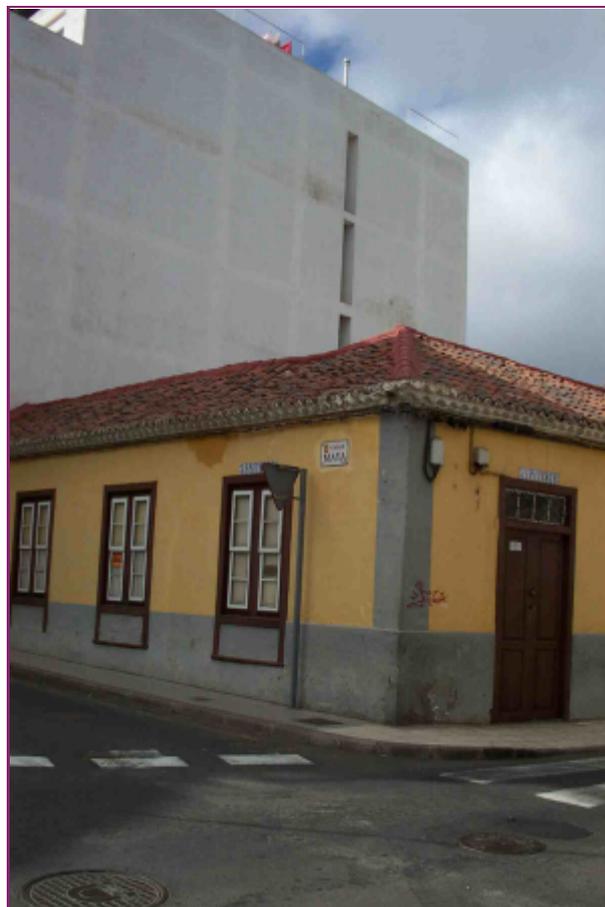
Planta en "L", con patio lateral. Formando esquina, dos naves a modo "L" paralelas a las dos calles.

Muros de carga de piedra, cal y barro. Cubierta inclinada de madera y tejas.

Tradicional. Color: ocre. Material: mampostería. Vanos: adintelados, y en disposición simétrica, se ubican dos puertas y cinco ventanas guillotina de madera color marrón con hoja móvil blanca, antepechos de madera color blanco. A estos vanos tradicionales se les añade una puerta metálica contemporánea de acceso a garaje. Remate superior: alero de tejas. Zócalo: pintado de gris. Revestimiento: revoco.

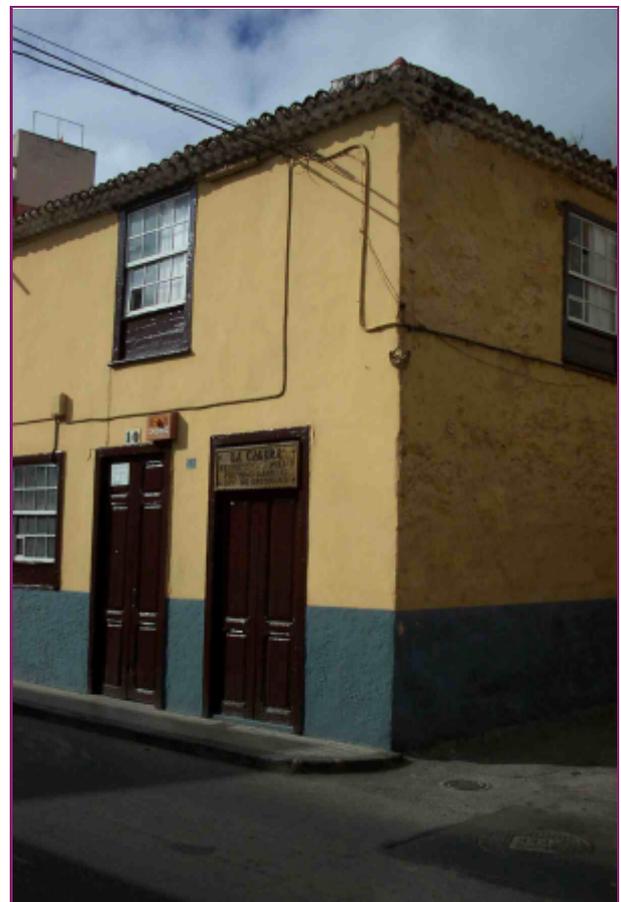
Planta en "L", con patio lateral. Entre medianeras, una nave paralela a fachada, que da a tres calles.

Doméstica. Casa urbana tradicional de 2 plantas. La fachada que da a la calle Cordera ha sido reformada.

Muros de carga de piedra, cal y barro. Cubierta inclinada de madera y tejas. Una parte del inmueble presenta cubierta plana.

Tradicional. Color: ocre. Material: mampostería. Vanos: adintelados, y en disposición asimétrica, se ubican una serie de puertas y ventanas guillotina de madera color marrón, y hoja móvil blanca, y una puerta metálica en la fachada del a calle Cordera. Remate superior: alero de tejas por un lado, y parapeto sobre cornisa en otro. Zócalo: pintado a color gris. Revestimiento: revoco.

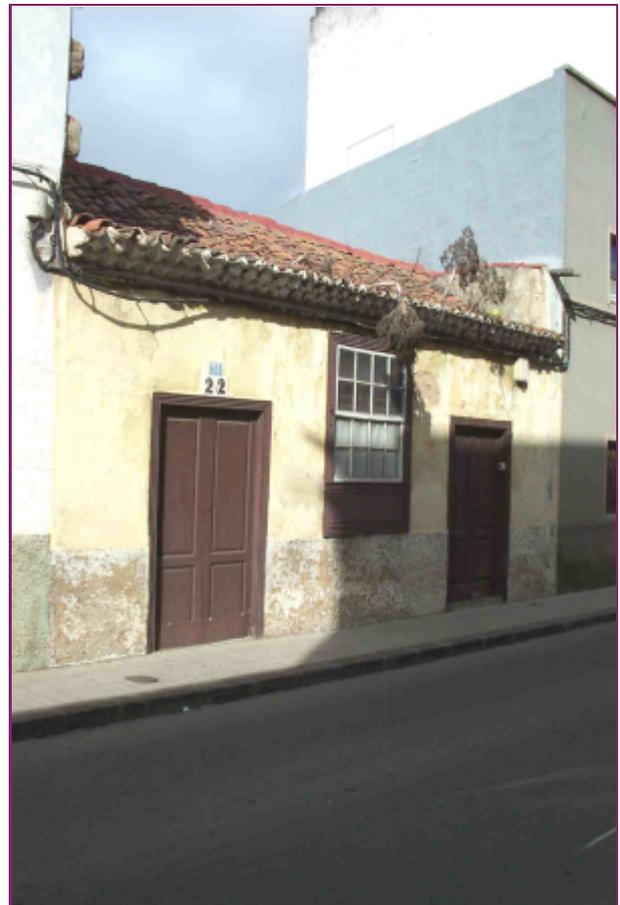
Número de ficha	Nivel de Protección	Denominación
314	Estructural 3	
Planta y Distribución		
Planta en "L", con patio lateral. Dos naves en forma de "L", una paralela a la calle.		
Tipología Edificatoria		
Doméstica. Casa urbana tradicional de una planta.		
Contexto Urbano		
Medianera, participando de un ambiente urbano compuesto en su mayoría por viviendas tradicionales populares, como el caso que nos ocupa.		
Referencia Histórica		
Modesta vivienda tradicional popular, sencilla de formas, de fachada asimétrica, realizada en el periodo comprendido entre finales del siglo XVIII e inicios del XIX.		
Sistema Constructivo		
Muros de carga de piedra, cal y barro. Cubierta inclinada de madera y tejas.		
Composición de Fachada		
Tradicional. Color: ocre. Material: mampostería. Vanos: adintelados, y en asimétrica, se ubican dos puertas y una ventana guillotina, realizadas con madera color marrón y hoja móvil blanca, la ventana presenta antepecho del mismo tipo de madera decorado con cuarterones. Revestimiento superior: alero de tejas. Zócalo: granulado color gris. Revestimientos: revoco.

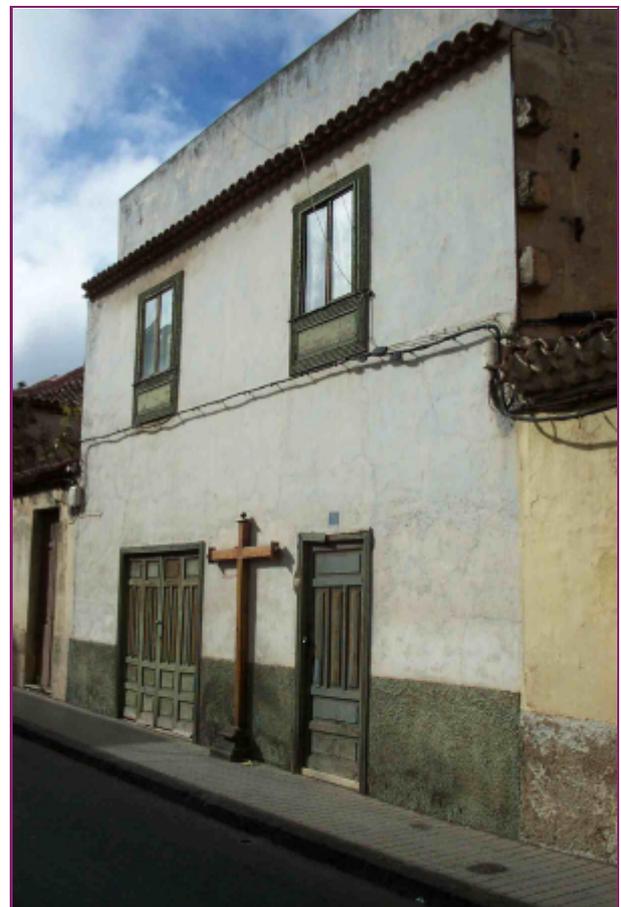
Número de ficha	Nivel de Protección	Denominación
315	Ambiental 2	
Planta y Distribución		
Planta en "L", con patio lateral.Casa tradicional con nave en "L" y pequeño patio lateral		
Tipología Edificatoria		
Doméstica. Casa urbana tradicional de 2 plantas.		
Contexto Urbano		
Medianera, participa de un tramo de manzana con homogéneo valor ambiental tradicional, con varias fachadas con cruces de tea adosadas, la paso de la Procesión del Corpus.		
Referencia Histórica		
<p>Inmueble urbano doméstico tradicional, realizado aproximadamente desde la segunda mitad del siglo XVIII, y que mantiene en los vanos de su fachada simétrica las carpinterías propias de finales del siglo XIX, configurándose asimismo como elemento significativo la cruz adosada en madera de tea, de un metro aproximado, testimonio histórico de tradicional paso del Corpus por esta vía. Recientemente, se ha añadido al inmueble un pequeño cuerpo en altura, que sustituyó la antigua cubierta inclinada de tejas por la presente autárquica de azotea, pero que causa un fuerte impacto negativo en el conjunto tradicional de fachada.</p>

Sistema Constructivo		
<p>Muros de carga, con cubierta plana. Cubierta antigua inclinada de tejas.</p>		
Composición de Fachada		
<p>Tradicional.Color: blanca. Material: mampostería. Vanos: en disposición simétrica, realizados y enmarcados en dintel recto con madera color verde, se alinean en planta baja dos puertas con marco estriado y de hojas batientes con cojinetes, la más ancha correspondiente a garaje. Entre ambas puertas, se adosa a fachada una cruz latina de un metro aproximado realizada en madera color verde, cuyos brazos se rematan con pequeños perillones color blanco, y apoyada sobre plinto curvilíneo de cantería gris. En planta alta, se alinean en paralelo dos ventanas iguales, de doble hoja batiente acristalada, tapa luces interiores, marco estriado y antepechos con decoración lineal rectangular. Remate superior: parapeto de obra sobre alero de tejas. Zócalo: tirolesa color verde. Revestimiento: revoco.</p>

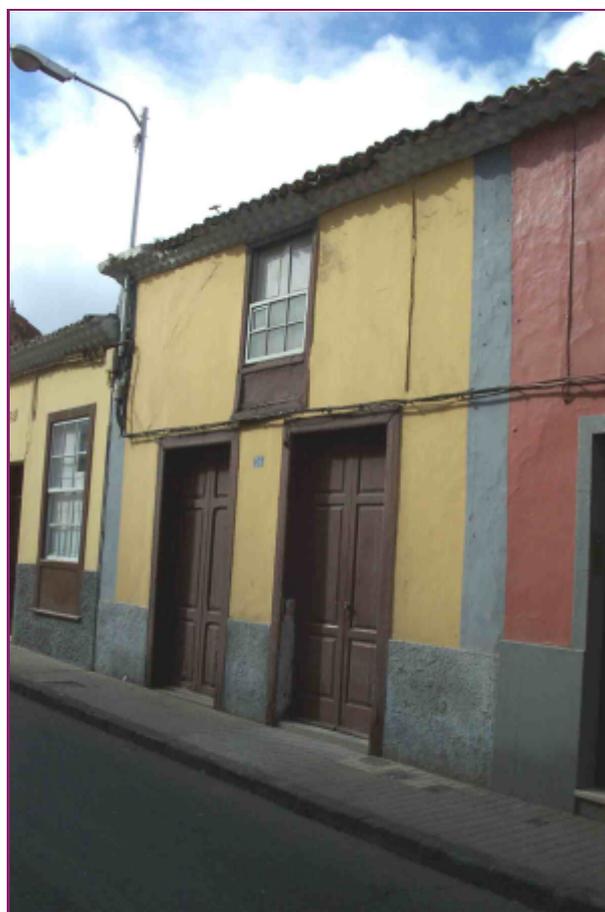
Número de ficha	Nivel de Protección	Denominación
316	Ambiental 1	
Planta y Distribución		
Casa de dos crujías paralelas a fachada, sin patio. Entre medianeras, una nave paralela a la calle.		
Tipología Edificatoria		
Doméstica. Casa urbana tradicional de 2 plantas.		
Contexto Urbano		
Medianera, participa de forma activa de un ambiente urbano tradicional popular, conformado por inmuebles domésticos realizados en su mayoría durante los siglos XVII y XVIII, como el caso que nos ocupa.		
Referencia Histórica		
Modesta vivienda tradicional popular, con fachada asimétrica, que refleja criterios constructivos propios de los imperantes y desarrollados durante el siglo XVIII.		
Sistema Constructivo		
Muros de carga de piedra, cal y barro. Cubierta inclinada de madera y tejas.		
Composición de Fachada		
Tradicional. Color: ocre. Material: mampostería. Vanos: adintelados, y en disposición asimétrica, se ubican, en planta baja, dos puertas iguales de madera pintada color marrón, decoradas con cuarterones, y en planta alta una ventana guillotina con antepecho de madera a mismo color, con hoja móvil y contraventana color blanco. Remate superior: alero de tejas. Zócalo: pintado de marrón. Revestimiento: revoco.

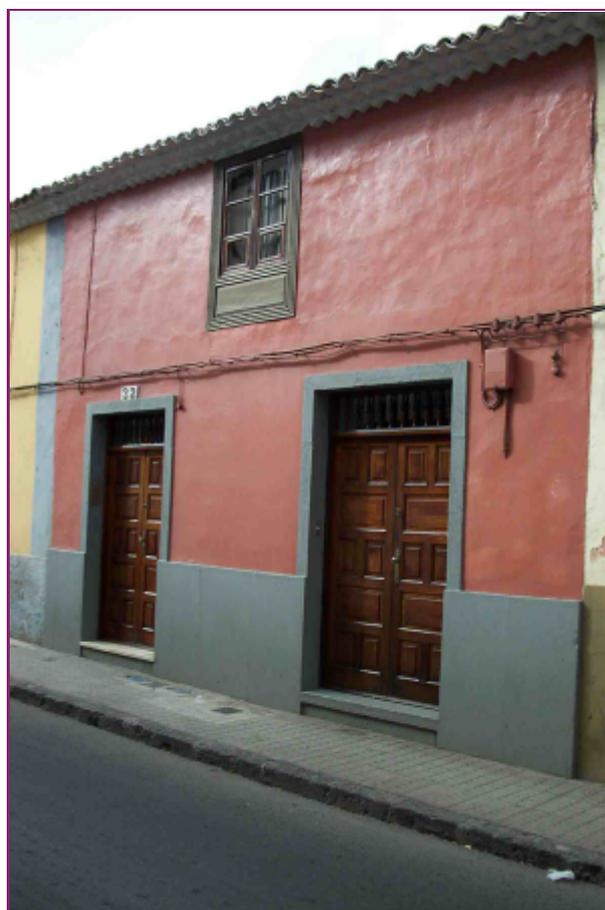
Número de ficha	Nivel de Protección	Denominación
317	Ambiental 2	
Planta y Distribución		
Casa de dos crujeas paralelas a fachada, sin patio.Nave paralela a la calle.		
Tipología Edificatoria		
Doméstica. Casa urbana tradicional de 2 plantas.		
Contexto Urbano		
Medianera, participando de modo activo de un ambiente urbano conformado por viviendas tradicionales populares, como el caso que nos ocupa.		
Referencia Histórica		
Inmueble doméstico tradicional, de carácter popular, con fachada asimétrica, sencillo de formas, realizado durante el siglo XVIII, con fachada restaurada recientemente.		
Sistema Constructivo		
Muros de carga de piedra, cal y barro. Cubierta inclinada de madera y tejas.		
Composición de Fachada		
Tradicional.Color: ocre claro. Material: mampostería. Vanos: asimétricos, y en disposición asimétrica, se ubican en planta baja, dos puertas iguales de madera marrón barnizada, y en planta alta dos ventanas guillotina con antepecho de madera con hoja móvil blanca. Remate superior: alero de tejas. Zócalo: piedra natural. Revestimiento: revoco.

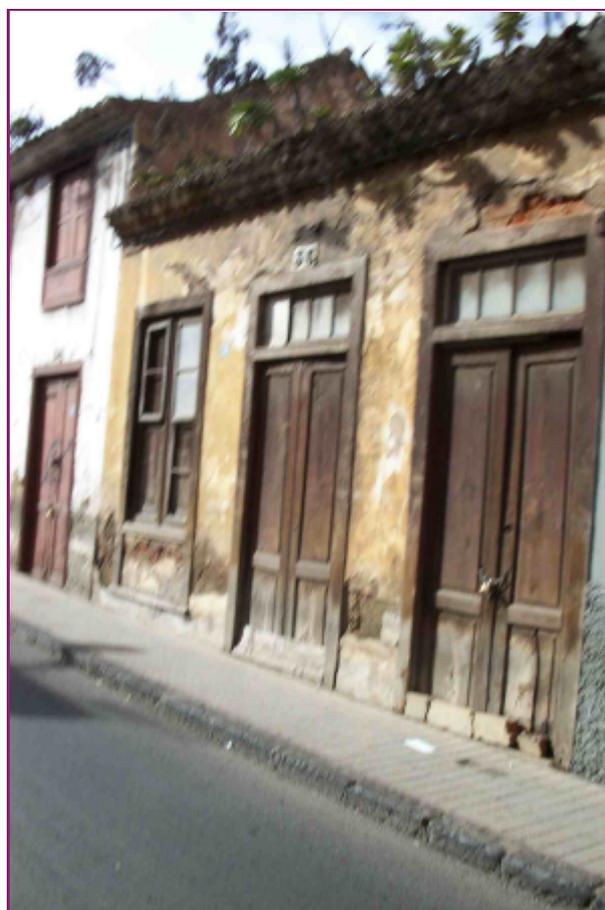
Número de ficha	Nivel de Protección	Denominación
320	Ambiental 3	
Planta y Distribución		
Casa de dos crujiás paralelas a fachada, sin patio.Nave paralela a la calle.		
Tipología Edificatoria		
Doméstica. Casa urbana tradicional de una planta.		
Contexto Urbano		
Medianera, participando de modo activo de un ambiente urbano tradicional popular, componiéndose una unidad visual homogénea del entramado urbano propio de siglos anteriores.		
Referencia Histórica		
Modesta vivienda tradicional popular, con fachada simétrica, sencilla de formas, realizada entre finales del siglo XVIII e inicios del siglo XIX.		
Sistema Constructivo		
Muros de carga de piedra, cal y barro. Cubierta inclinada de madera y tejas.		
Composición de Fachada		
Tradicional.Color: ocre. Material: mampostería. Vanos: adintelados, y en disposición simétrica, se ubican dos puertas iguales, realizadas en madera color marrón, con montantes acristalados de madera color blanco, y una ventana guillotina de madera color marrón, con hoja móvil blanca, y con antepecho de madera, del cual sólo queda los bordes. Remate superior: alero de triple capa de tejas. Zócalo: no presenta. Revestimiento: revoco.

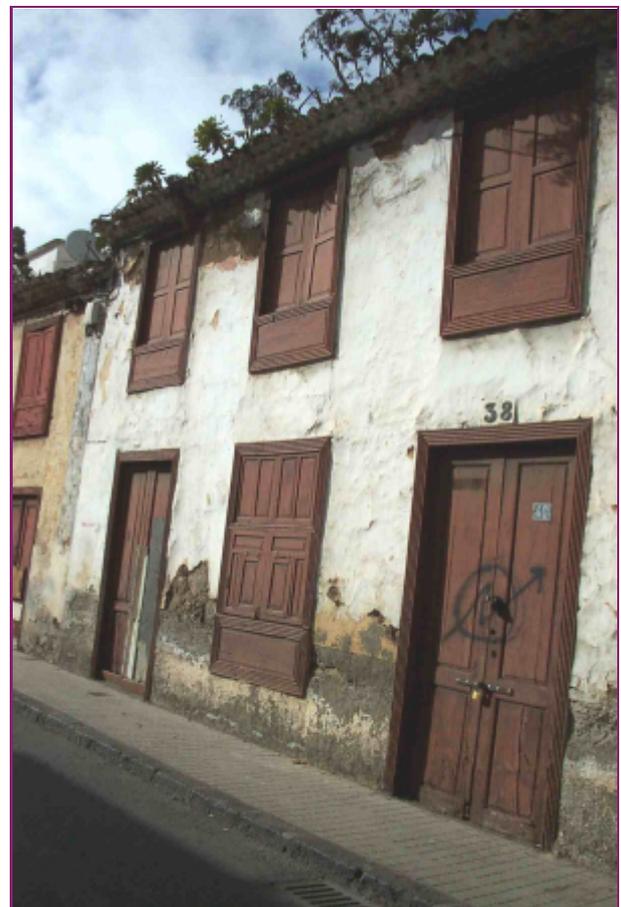
Número de ficha	Nivel de Protección	Denominación
321	Ambiental 1	
Planta y Distribución		
Casa de dos crujías paralelas a fachada, sin patio.Nave paralela a la calle.		
Tipología Edificatoria		
Doméstica. Casa urbana tradicional de 2 plantas.		
Contexto Urbano		
Medianera, participando de modo activo en un ambiente urbano tradicional popular, conformando una unidad visual homogénea.		
Referencia Histórica		
Inmueble doméstico tradicional, de carácter popular, con fachada simétrica, realizada durante el siglo XVIII.		
Sistema Constructivo		
Muros de carga de piedra, cal y barro. Cubierta inclinada de madera y tejas.		
Composición de Fachada		
Tradicional.Color: blanco. Material: mampostería. Vanos: adintelados, y en disposición simétrica, se ubican en planta baja, dos puertas laterales iguales y una ventana central realizadas en madera color marrón, y en planta alta, tres ventanas iguales con antepechos decorados, y realizados en el mismo tipo de madera. Remate superior: alero de cuádruple capa de tejas. Zócalo: no presenta. Revestimiento: revoco.

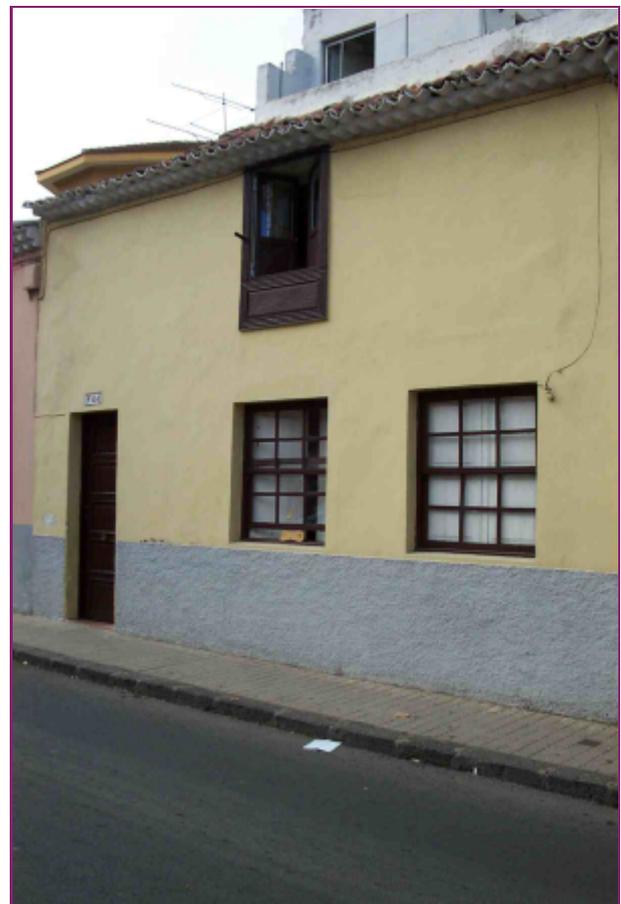
Número de ficha	Nivel de Protección	Denominación
323	Ambiental 2	
Planta y Distribución		
Casa de dos crujías paralelas a fachada, sin patio.Nave paralela a fachada.		
Tipología Edificatoria		
Doméstica. Casa urbana tradicional de 2 plantas.Reformas en parte posterior y fachada.		
Contexto Urbano		
Medianera, participando de forma activa en la conformación de un ambiente urbano con unidad visual homogénea, donde dominan los inmuebles domésticos tradicionales populares, entre los siglos XVI y XIX, como el caso que nos ocupa. El área en cuestión es el núcleo fundacional lagunero, la Villa de Arriba, que aún conserva el original trazo irregular de sus calles.		
Referencia Histórica		
Vivienda tradicional popular, ubicada en el núcleo fundacional lagunero, conocido como Villa de Arriba, en torno al Iglesia de La Concepción, con fachada asimétrica, sencilla de formas, realizada entre finales del siglo XVII y principios del siglo XVIII.

Sistema Constructivo		
Muros de carga de piedra, cal y barro. Cubierta inclinada de madera y tejas.		
Composición de Fachada		
Tradicional.Color: blanco. Material: mampostería. Vanos: adintelados, en disposición asimétrica, y realizados en madera color marrón, se ubican en planta baja una puerta y dos ventanas guillotina, y en planta alta se localiza una ventana guillotina con antepecho de madera, con presumible original función de ventilación para granero. Remate superior: alero de tejas. Zócalo: granulado color gris claro. Revestimiento: revoco.		
Referencias Bibliográficas y Documentales

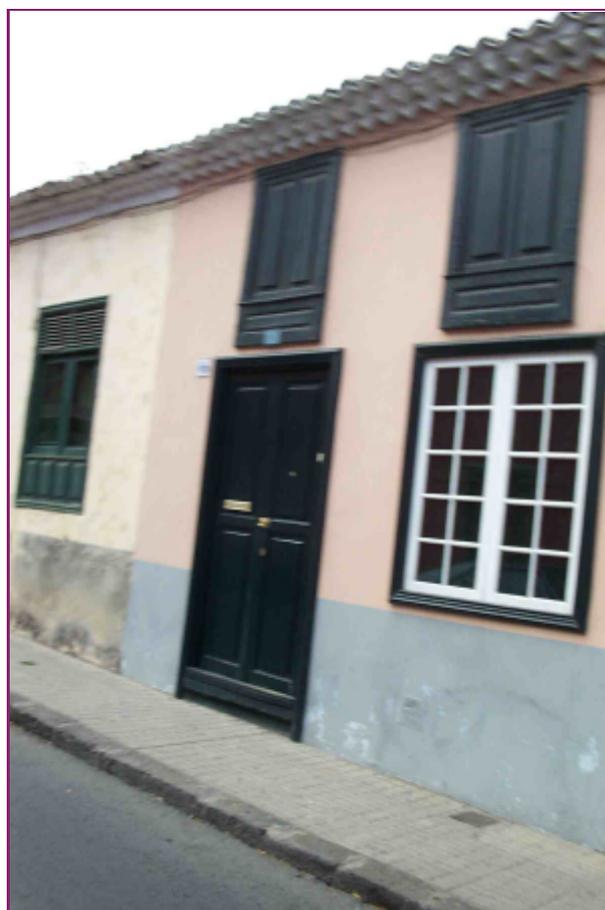
Número de ficha	Nivel de Protección	Denominación
324	Ambiental 3	
Planta y Distribución		
Casa de dos crujiás paralelas a fachada, sin patio.Nave paralela a la calle.		
Tipología Edificatoria		
Doméstica. Casa urbana tradicional de 2 plantas.		
Contexto Urbano		
Medianera, participando de forma activo en una ambiente urbano tradicional popular.		
Referencia Histórica		
Vivienda tradicional popular, ubicada en núcleo fundacional lagunero, conocido como Villa de Arriba, en torno a la Iglesia de La Concepción, realizada entre finales del siglo XVIII e inicios del XIX, con fachada asimétrica, y ventanillos ubicados en la planta superior, que denotan para esta un original uso de granero para la producción agrícola de sus moradores.		
Sistema Constructivo		
Muros de carga y piedra, cal y barro. Cubierta inclinada de madera y tejas.		
Composición de Fachada		
Tradicional.Color: crema. Material: mampostería. Vanos: adintelados, en disposición asimétrica, y realizados en madera barnizada color marrón, se ubican en planta baja una puerta y una ventana guillotina, y en planta alta dos ventanillos con antepechos de madera decorados linealmente. Remate superior: alero de tejas. Zócalo: pintado de color gris. Revestimiento: revoco.

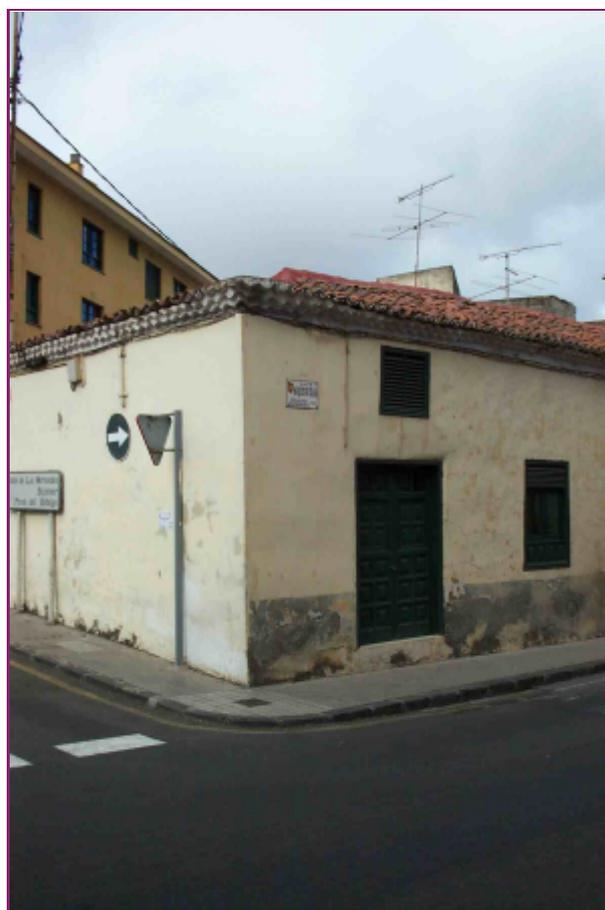
Número de ficha	Nivel de Protección	Denominación
325	Ambiental 3	
Planta y Distribución		
Casa de dos crujiás paralelas a fachada, sin patio.Nave paralela a fachada, con esquina a tres calles.		
Tipología Edificatoria		
Doméstica. Casa urbana tradicional de 2 plantas.		
Contexto Urbano		
Medianera, participando de forma activa en la homogeneidad visual del entorno urbano, definido por viviendas tradicionales populares, como el casa que nos ocupa.		
Referencia Histórica		
Vivienda tradicional popular, ubicada en el núcleo fundacional lagunero, conocido por Villa de Arriba, en torno a la Iglesia de La Concepción, realizada durante el siglo XIX, sencilla de formas, con fachada asimétrica, y un único ventanillo en planta alta que denota antigua actividad agrícola para los moradores iniciales, que dispondrían de habitación para granero.		
Sistema Constructivo		
Muros de carga de piedra, cal y barro. Cubierta inclinada de madera y tejas.

Composición de Fachada		
Tradicional.Color: ocre. Material: mampostería. Vanos: adintelados, en disposición asimétrica, y realizados en madera color marrón, se ubican en planta baja dos puertas con parapeto, decoradas con cuarterones, y dos ventanas con montantes de celosía y antepechos decorados con cuarterones, y en planta alta, un ventanillo cerrado con celosía. Remate superior: alero de triple capa de tejas. Zócalo: no presenta. Revestimiento: revoco.		
Referencias Bibliográficas y Documentales
