CATÁLOGO DE PROTECCIÓN DE SAN CRISTÓBAL DE LA LAGUNA

Número de Ficha
286

Dirección Postal
Plaza de San Benito, nº 5

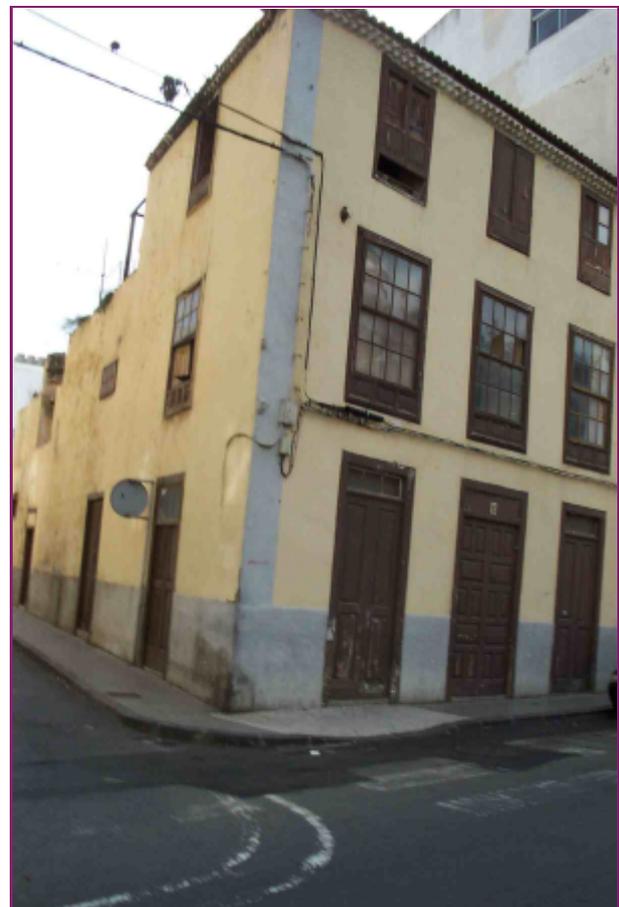
Casa de desarrollo longitudinal, con patios de luz. Nave paralela a la fachada, formando esquina.

Muros de carga de piedra, cal y barro. Cubierta inclinada de madera y tejas.

Tradicional. Color: ocre. Material: mampostería. Vanos: adintelados, en disposición simétrica, y realizados en madera color marrón, se ubican en planta baja tres puertas de doble hoja y cojinetes con montantes acristalados fijos, a modo de ventanillos superiores. En la segunda planta o parte noble, se localizan tres ventanas guillotinas de doble fila de cristales con tapa luces y antepecho de cojinetes, y en la tercera planta se ubican tres ventanillos que airean al exterior el granero original de la vivienda. Remate superior: alero de triple capa de tejas. Zócalo: granulado pintado de color gris. Revestimiento: revoco.

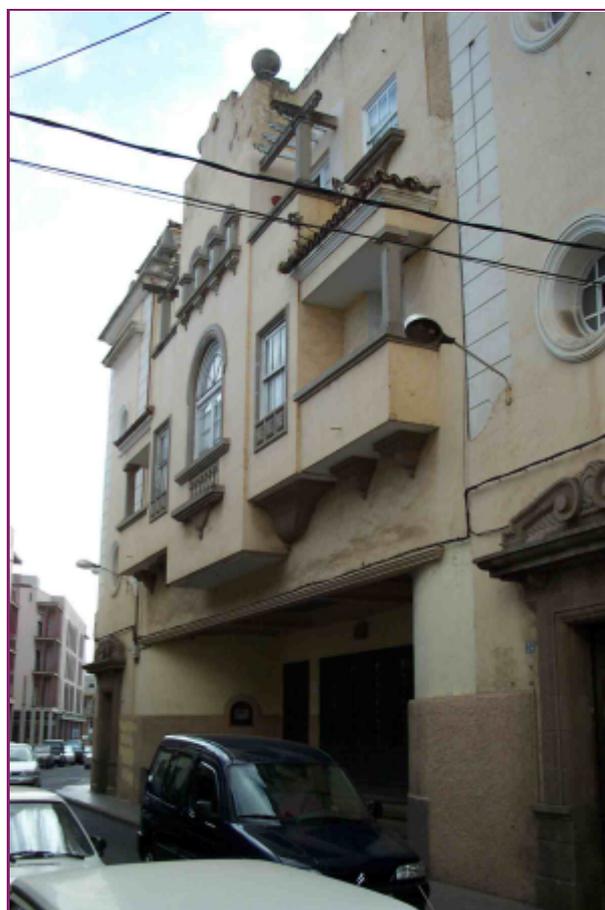
Espacio para actos culturales. En esquina, edificio público habilitado para cine y actuaciones teatrales. Este inmueble se corresponde con la manzana nº 14.

Muros de piedra, cal y barro. Cubierta inclinada de madera y tejas. Este inmueble se corresponde con la manzana nº 14.

Neocanaria. Color: ocre claro, con resaltes en blanco. Material: hormigón armado. Vanos: en disposición simétrica, y retranqueados la mayoría en dintel recto, se alinean en planta baja tres puertas iguales, de madera color verde, dos puertas laterales mayores, con cierres metálicos, seis ventanillos verticales desiguales, y dos puertas principales descentradas, enmarcadas en dintel recto mediante cantería gris, rematada mediante alero que soporta un frontón curvo truncado de inspiración barroca; en planta alta se alinean alternativamente nueve pequeñas ventana iguales, retranqueadas, con cuatro vanos circulares enmarcadas con resaltes de mortero color blanco. Dos de las ventanas presentan repisas de cantería gris, y alero superior en resalte de mortero blanco, culminado por pequeñas cubiertas adosadas de tejas. Remate superior: parapeto de fábrica, con dos pequeños torreones con cubierta de tejas. Remates laterales: resaltes de mortero color blanco, con estrías horizontales. Zócalos: tirolesa color gris. Revestimiento: revoco.

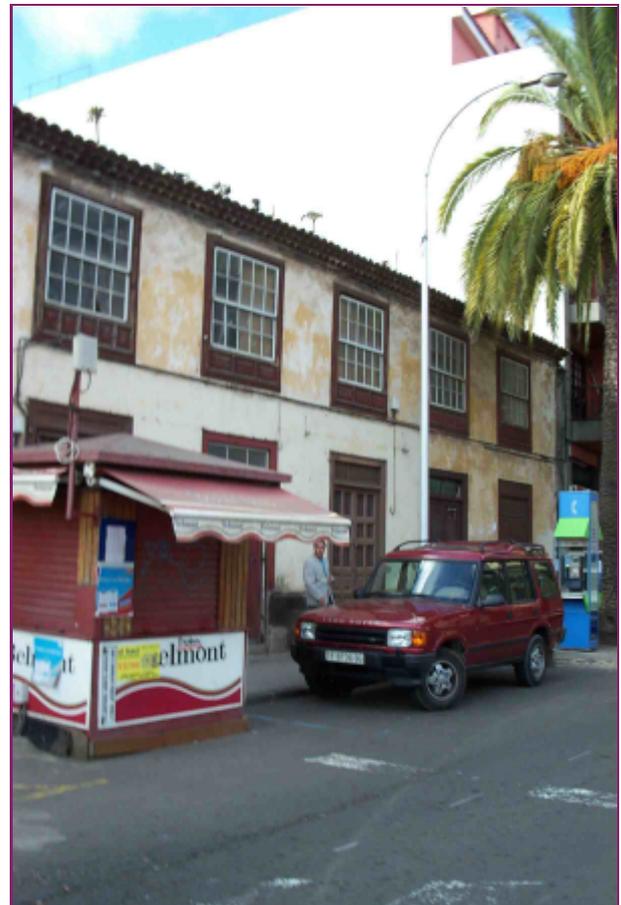
Número de ficha	Nivel de Protección	Denominación
328	Ambiental 1	
Planta y Distribución		
Planta en "L", con patio lateral. Formando esquina, dos naves paralelas a la calle.		
Tipología Edificatoria		
Doméstica. Casa urbana tradicional de una planta.		
Contexto Urbano		
Formando esquina, participando activamente del ambiente urbano tradicional inmediato a la iglesia de La Concepción.		
Referencia Histórica		
<p>Inmueble doméstico tradicional, con fachada de corte neoclásico, de rigurosa disposición simétrica de los vanos. Realizada durante el siglo XVIII, denota unas características propias de promotores con holgada posición económica, quienes fijaron su residencia en plaza que rodea a la iglesia de La Concepción, a la usanza de muchas familias pudientes de la época.</p>		
Sistema Constructivo		
Muros de carga de piedra, cal y barro. Cubierta inclinada de madera y tejas.		
Composición de Fachada		
<p>Tradicional. Fachada principal, que da a la plaza del Doctor Olivera: Color: ocre. Material: mampostería. Vanos: adintelados, en disposición simétrica, y realizados en madera color marrón, se ubican en planta baja cinco puertas iguales, las tres centrales con montantes móviles acristalados, pintados de blanco, y en planta alta cinco ventanas guillotina, con hojas móviles en blanco y antepechos con formas cuadrangulares. Remate superior: alero de triple capa de tejas. Zócalo: sillares de piedra natural. Remate lateral: pintado de color gris. Revestimiento: revoco. Fachada secundaria, que da a la calle Hermanos Marrero: color: piedra vista. Vanos: una puerta metálica de garaje, color verde. Material: mampostería. Remate superior y zócalo: no presenta. Revestimiento: piedra vista.</p>

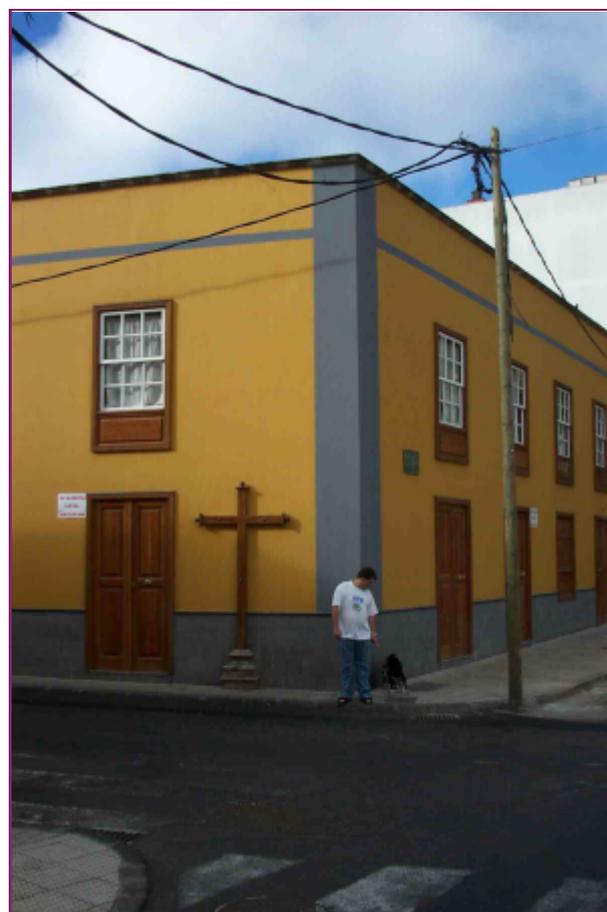
Número de ficha	Nivel de Protección	Denominación
329	Ambiental 2	
Planta y Distribución		
Planta en "L", con patio lateral. Formando esquina, abarcando la calle Marqués de Celada, nº 2 y 4, dos naves paralelas a la calle.		
Tipología Edificatoria		
Doméstica. Casa urbana de 2 plantas.		
Contexto Urbano		
Formando esquina, forma parte activa del ambiente urbano tradicional mayoritario en la plaza del Doctor Olivera, inmediata a la iglesia de La Concepción, en la Villa de Arriba, núcleo fundacional lagunero.		
Referencia Histórica		
<p>Inmueble doméstico tradicional, con fachada principal dando a la Iglesia de La Concepción, situada en el núcleo fundacional lagunero, conocido como Villa de Arriba. Las características del inmueble reflejan cierto poder económico por parte de los promotores del mismo, y revelan una antigüedad enmarcada entre finales del siglo XVIII e inicios del siglo XIX. La rigurosa simetría en la disposición de los vanos obedece a un gusto neoclásico reflejando en fachada. Asimismo, la presencia de un ventanillo en planta baja representa de entresuelo en la misma, derivado de una función comercial. En la fachada a Marqués de Celada, se encuentra adosada una cruz de madera, como signo histórico del paso de la procesión del Vía Crucis.</p>

Sistema Constructivo		
Muros de carga, con cubierta plana.		
Composición de Fachada		
<p>Tradicional. Color: ocre. Material: mampostería. Vanos: adintelados, en disposición asimétrica, y realizados en madera color marrón claro, se ubican en la fachada de la Plaza Dtor. Olivera, en primera planta, tres puertas iguales y un ventanillo de entresuelo, y en la segunda planta, cuatro ventanas guillotina iguales, con hoja móvil en blanco; y en la fachada a Marqués de Celada, en planta baja, dos puertas y dos ventanas guillotina con hoja móvil blanca, y en planta alta, cuatro ventanas guillotina iguales a las inferiores. Asimismo, en esta fachada, se encuentra adosada una cruz de madera color marrón, con sus extremos superiores culminados mediante perillones, señal del paso del Vía Crucis. Todas las ventanas presentan antepechos de madera decorados con sencillas formas lineales cuadrangulares. En la parte superior de la fachada, se ubican una serie de tubos medianos para desagüe. Remate superior: parapeto. Zócalo: granulado a color gris. Remate lateral: pintado de gris. Revestimiento: revoco.</p>

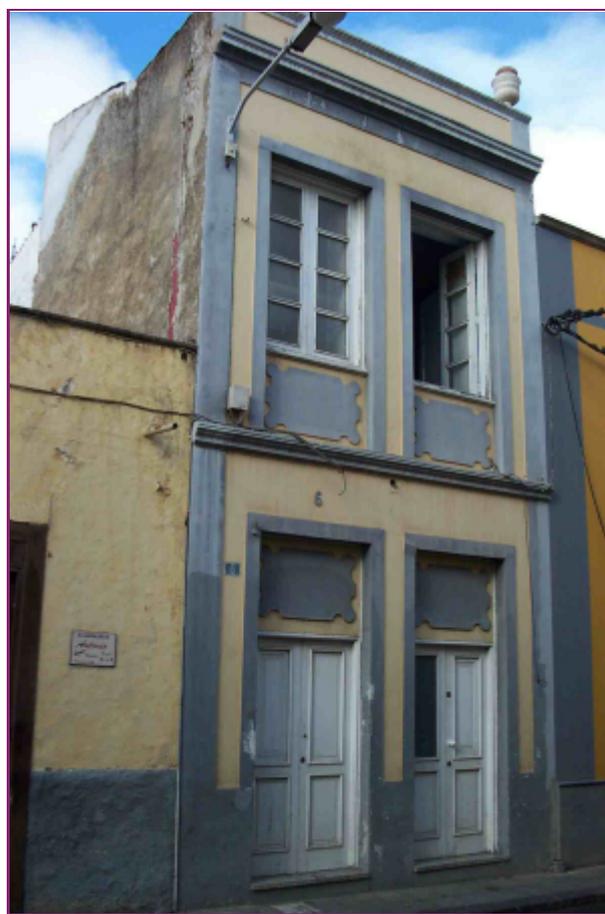
Número de ficha	Nivel de Protección	Denominación
330	Ambiental 2	
Planta y Distribución		
Casa de dos crujías paralelas a fachada, sin patio.Nave paralela a la calle.		
Tipología Edificatoria		
Doméstica. Casa urbana tradicional de 2 plantas.Reforma ecléctica en fachada.		
Contexto Urbano		
Medianera, formando parte activa del ambiente urbano tradicional inmediato a la iglesia de La Concepción, en la Villa de Arriba, núcleo fundacional lagunero, en un entorno conformado por una serie de casas promovidas por familias pudientes económicamente, frente a la modestia del resto de inmuebles tradicionales de la zona.		
Referencia Histórica		
Inmueble doméstico tradicional, realizado entre finales del siglo XVIII e inicios del XIX., aunque la fachada, de orientación ecléctica y culminada en parapeto, camuflando la cubierta inclinada de tejas, denota una reforma acaecida durante los primeros años del siglo XX. Este inmueble se ubica en la Villa de Arriba, núcleo lagunero, en el entorno, de la iglesia de Ntra. Sra. De la Concepción.

Sistema Constructivo		
Muros de carga de piedra, cal y barro. Cubierta inclinada de madera y tejas.		
Composición de Fachada		
Ecléctica.Color: ocre. Material: mampostería y bloques. Vanos: adintelados, en disposición simétrica, y realizados en madera marrón, con hojas acristaladas, se ubican en planta baja dos puertas de fábrica, con enmarcaciones de moldura color gris, y en la planta alta, dos ventanas iguales con enmarcaciones y antepechos en forma lobulada, realizados también en moldura color gris. Remate superior: parapeto sobre cornisa, pintada de gris. Zócalo y remate lateral: pintado de gris. Revestimiento: revoco.		
Referencias Bibliográficas y Documentales

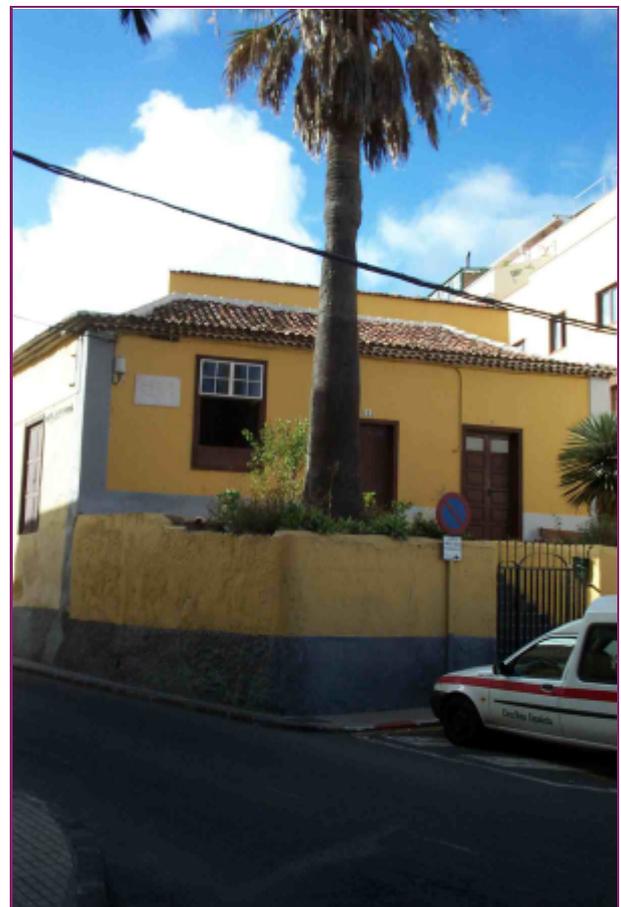
Planta en "U", con traspatio o huerto trasero. Formando esquina a tres calles, dos naves paralelas a la calle, y patio trasero.

Muros de carga y de piedra, cal y barro. Cubierta inclinada de madera y tejas.

Tradicional. Color: blanco. Material: mampostería. Vanos: adintelados, en disposición asimétrica, y realizados en madera color beige, se ubican dos puertas desiguales y una ventana con montante acristalado de hojas color blanco. Remate superior: alero de triple capa de tejas. Zócalo y remate lateral: pintados de azul. Revestimiento: revoco. La fachada presenta un previo jardín con dos palmeras, dando a la plaza de La Concepción.

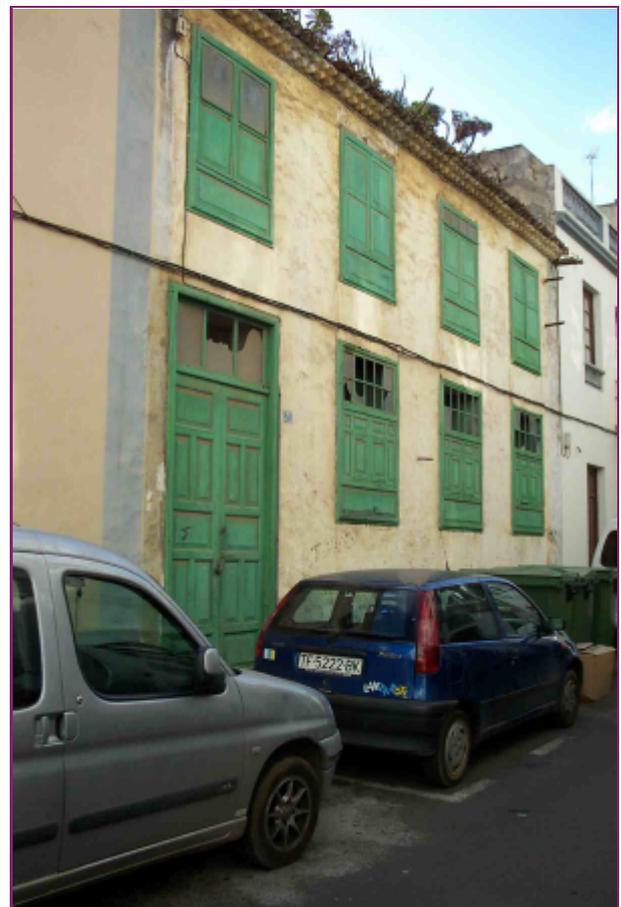
Planta en "L", con patio lateral. Entre medianeras, formando esquina.

Muros de carga de piedra, cal y barro. Cubierta inclinada de madera y tejas.

Tradicional. Color: ocre claro. Material: mampostería. Vanos: adintelados, en disposición simétrica, y realizados en madera color verde, se ubican, en planta baja, una puerta lateral y tres ventanas iguales, decoradas con cuarterones, con montantes acristalados y antepechos de madera con sencilla decoración cuadrangular, y contraventanas exteriores de madera. En planta alta, se ubican cuatro ventanas iguales, menores a las inferiores, de doble hoja y con antepecho de decoración cuadrangular. Remate superior: alero de triple capa de tejas. Zócalo y remate laterales: pintados de gris. Revestimiento: revoco.

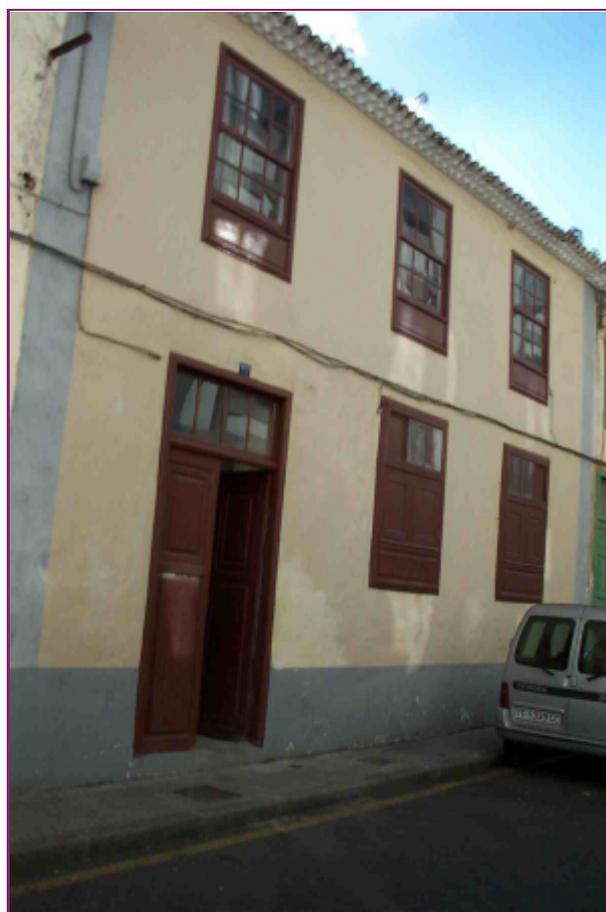
Número de ficha	Nivel de Protección	Denominación
333	Ambiental 1	
Planta y Distribución		
Casa de dos crujías paralelas a fachada, sin patio.Nave paralela a fachada.		
Tipología Edificatoria		
Doméstica. Casa urbana tradicional de 2 plantas.		
Contexto Urbano		
Medianera, formando parte activa del ambiente tradicional popular de la zona, que se ve ligeramente alterado por la presencia de algunos edificios contemporáneos próximos al inmueble que nos ocupa.		
Referencia Histórica		
Inmueble doméstico tradicional popular, con fachada simétrica, sencilla de formas, de influjo neoclásico, rasgos estilísticos propios de la arquitectura tradicional popular de los siglos XVIII y primera mitad del XIX en Canarias.		
Sistema Constructivo		
Muros de carga de piedra, cal y barro. Cubierta inclinada de madera y tejas.		
Composición de Fachada		
Tradicional.Color: blanco. Material: mampostería. Vanos: adintelados, en disposición simétrica, y realizados en madera pintada color marrón, se ubican, en planta baja, una puerta de acceso a zaguán, y una ventana de doble hoja, con montantes acristalado. La ventana presenta decoración de cuarterones móviles en sus hojas, y antepecho de madera con decoración cuadrangular. En la planta alta se localiza dos ventanas guillotina iguales, con antepechos de madera decorados de modo cuadrangular. Remate superior: alero de triple capa de tejas. Zócalo: pintado de gris. Revestimiento: revoco.

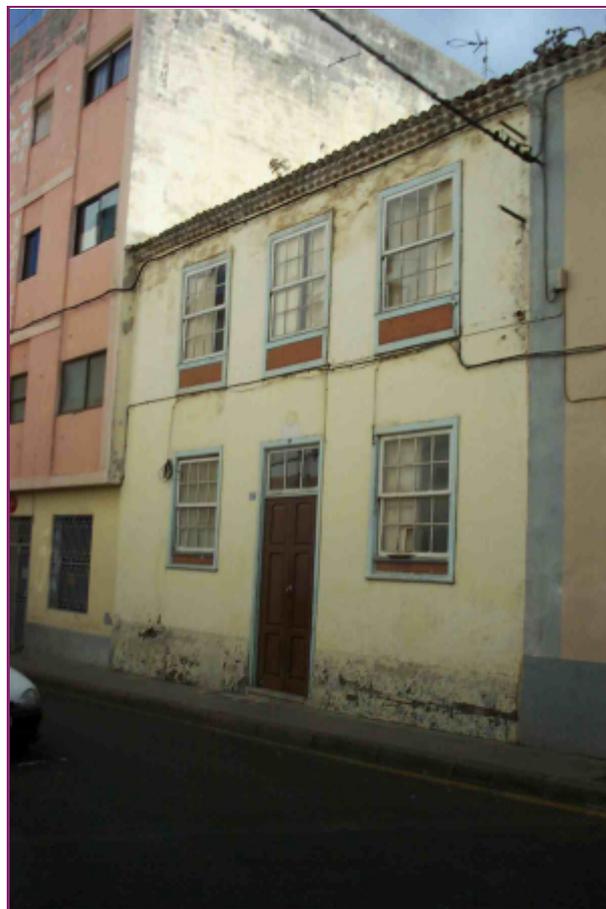
Número de ficha	Nivel de Protección	Denominación
334	Ambiental 1	
Planta y Distribución		
Casa de dos crujías paralelas a fachada, sin patio.Nave paralela a la fachada.		
Tipología Edificatoria		
Doméstica. Casa urbana tradicional de 2 plantas.		
Contexto Urbano		
Medianera, formando parte activa de un ambiente tradicional popular, ligeramente alterado por edificios contemporáneos de varios pisos, como el colindante al inmueble que nos ocupa.		
Referencia Histórica		
Inmueble doméstico tradicional popular, con fachada asimétrica de formas, características estéticas propias de la arquitectura tradicional canaria del siglo XVIII y primera mitad del XIX.		
Sistema Constructivo		
Muros de carga de piedra, cal y barro. Cubierta inclinada de madera y tejas.		
Composición de Fachada		
Tradicional.Color: ocre. Material: mampostería. Vanos: adintelados, en disposición simétrica, y realizados en madera, se sitúan, en planta baja, una puerta central, de acceso a zaguán, de color marrón, bordes color celestes y un montante acristalado color blanco, y dos ventanas guillotina color blanco, con antepechos de madera color marrón, y bordes color celeste, y en planta alta tres ventanas guillotina iguales a las inferiores, con la excepción de los antepechos, que presentan el doble de anchura. Remate superior: alero de triple capa de tejas. Zócalo: pintado de ocre oscuro. Revestimiento: revoco.

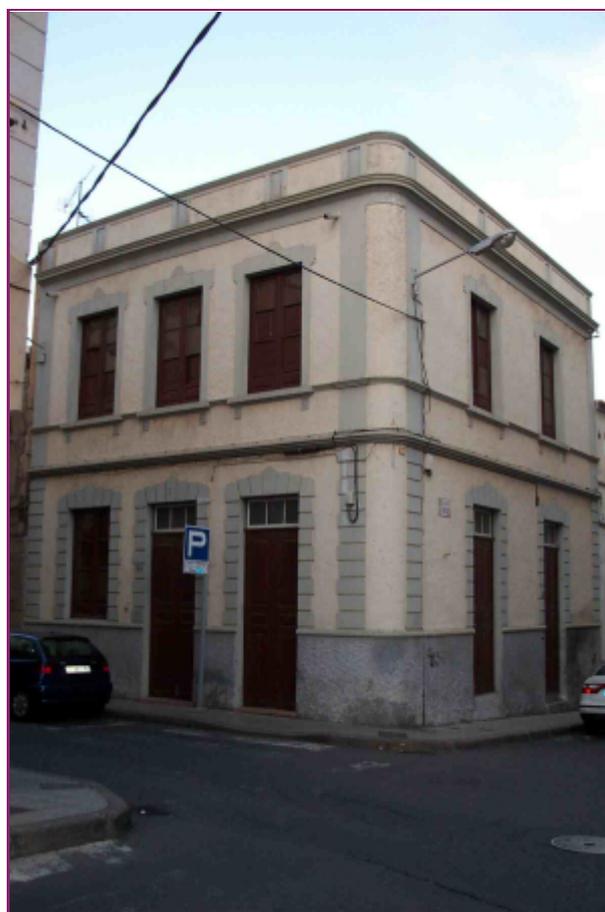
Número de ficha	Nivel de Protección	Denominación
335	Ambiental 3	
Planta y Distribución		
Planta en "L", con patio lateral. Entre medianeras, formando esquina.		
Tipología Edificatoria		
Doméstica. Casa urbana tradicional de 2 plantas. Reforma ecléctica en fachada.		
Contexto Urbano		
La esquina, forma parte activa de un ambiente urbano tradicional popular, ligeramente transformado por edificios contemporáneos cercanos al inmueble que nos ocupa.		
Referencia Histórica		
Inmueble doméstico tradicional, realizado durante el siglo XIX, con reforma en fachada, ejecutada entre las primeras décadas del siglo XX, que refleja una orientación ecléctica para la misma, culminándose en parapeto sobre cornisa, que camufla la cubierta inclinada de tejas del resto del inmueble.		
Sistema Constructivo		
Muros de carga de piedra, cal y barro. Cubierta inclinada de madera y tejas. Parte del interior del inmueble presenta cubierta plana.

Composición de Fachada		
Ecléctica. Color: crema. Material: bloques de piedra. Vanos: adintelados, en disposición simétrica, y realizados en madera color marrón, y enmarcados en molduras cuadrangulares de mortero color gris, se sitúan, en planta baja, cuatro puertas iguales, y en planta alta, cuatro ventanas de doble hoja de las mismas características. En fachada, ambas plantas se delimitan por un saliente en cornisa de fábrica. Remate superior: parapeto sobre cornisa de fábrica. Remate lateral: pintado de gris. Zócalo: granulado color gris. Revestimiento: revoco.		
Referencias Bibliográficas y Documentales

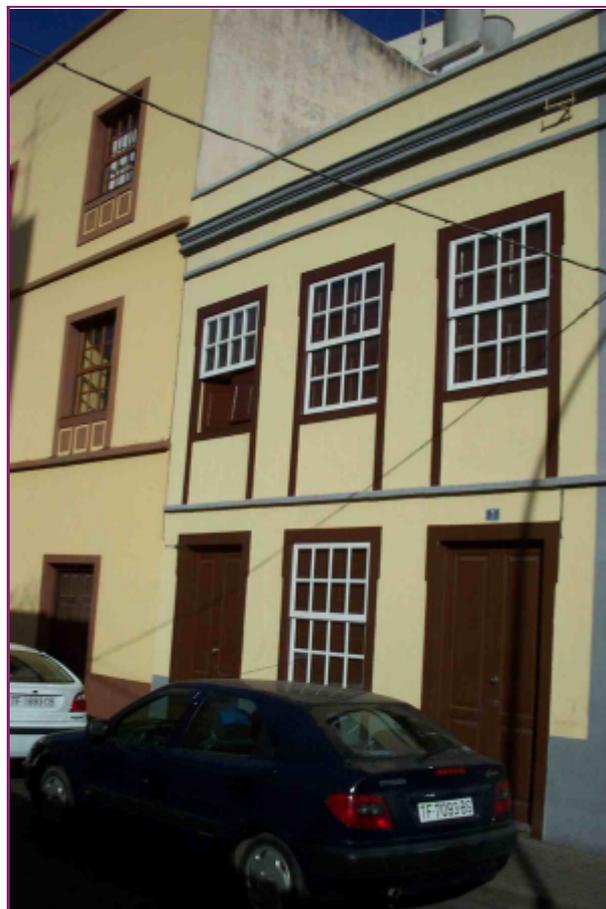
Número de ficha	Nivel de Protección	Denominación
336	Ambiental 3	
Planta y Distribución		
Casa de dos crujías paralelas a fachada, sin patio.Nave paralela a fachada.		
Tipología Edificatoria		
Doméstica. Casa urbana tradicional de 2 plantas.		
Contexto Urbano		
Medianera, situada en un antiguo entorno tradicional popular, próximo a la iglesia de La Concepción, que se encuentra ligeramente alterado por la presencia de edificios contemporáneos, como uno colindante al inmueble que nos ocupa.		
Referencia Histórica		
Vivienda tradicional popular, con fachada simétrica, realizada aproximadamente entre finales del siglo XVIII e inicios del XIX, presentando una reforma en fachada propia de la segunda mitad del siglo XIX, culminándose en parapeto sobre cornisa, camuflando la cubierta inclinada de tejas del interior del inmueble. La tendencia neoclásica reflejada en fachada denota un origen económico de clase media para los promotores del inmueble.

Sistema Constructivo		
Muros de carga de piedra, cal y barro. Cubierta inclinada de madera y tejas. La cubierta inclinada de tejas se camufla en fachada mediante parapeto.		
Composición de Fachada		
Neoclásica.Color: ocre claro. Material: bloques de piedra. Vanos: adintelados, dispuesto simétricamente, y realizados en madera, se ubican en planta baja una ventana guillotina central, con antepecho de madera, color marrón y hojas color blanco, y dos puertas laterales al mismo color, y en planta alta se localizan tres ventanas guillotina iguales, de color beige, con hojas color blanco, y antepechos de madera color beige. Ambas plantas se delimitan por una leve cornisa saliente. Remate superior: parapeto sobre cornisa. Zócalo: no presenta. Revestimiento: enfoscado de cal más encalado.		
Referencias Bibliográficas y Documentales

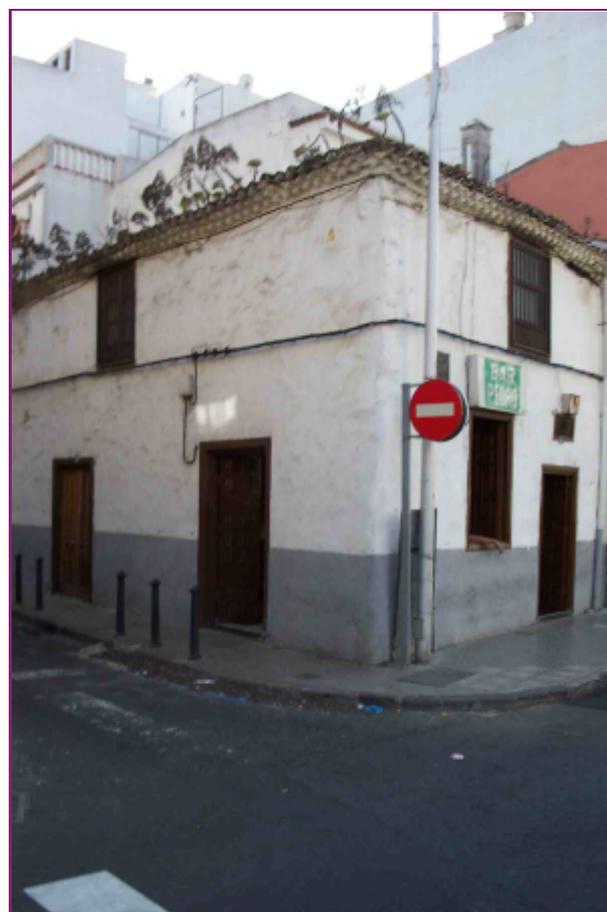
Número de ficha	Nivel de Protección	Denominación
338	Ambiental 2	
Planta y Distribución		
Planta en "L", con patio lateral.Nave paralela a fachada, formando esquina.		
Tipología Edificatoria		
Doméstica. Casa urbana tradicional de 2 plantas.		
Contexto Urbano		
En esquina, participa del ambiente urbano tradicional popular inmediato a la iglesia de La Concepción, próximo a la Villa de Arriba, núcleo fundacional de La Laguna, aunque ligeramente alterado por edificios contemporáneos cercanos al inmueble que nos ocupa.		
Referencia Histórica		
Vivienda tradicional popular, realizada aproximadamente entre finales del siglo XVIII e inicios del XIX, con fachada simétrica, destinándose estancias de la planta baja para antiguo uso comercial, reflejando por los dos ventanillos de entresuelo.		
Sistema Constructivo		
Muros de carga de piedra, cal y barro. Cubierta inclinada de madera y tejas.		
Composición de Fachada

Tradicional.Color: blanco. Material: mampostería. Vanos: adintelados, en disposición asimétrica, y realizados en madera barnizada a color marrón, se ubican, en planta baja, tres puertas, una ventana cerrada con rejerías, y dos ventanillos de entresuelo, y en planta alta, dos ventanas guillotina con antepechos de madera color marrón. Remate superior: alero de triple capa de tejas. Zócalo: pintado de gris. Revestimiento: enfoscado de cal.		
Referencias Bibliográficas y Documentales

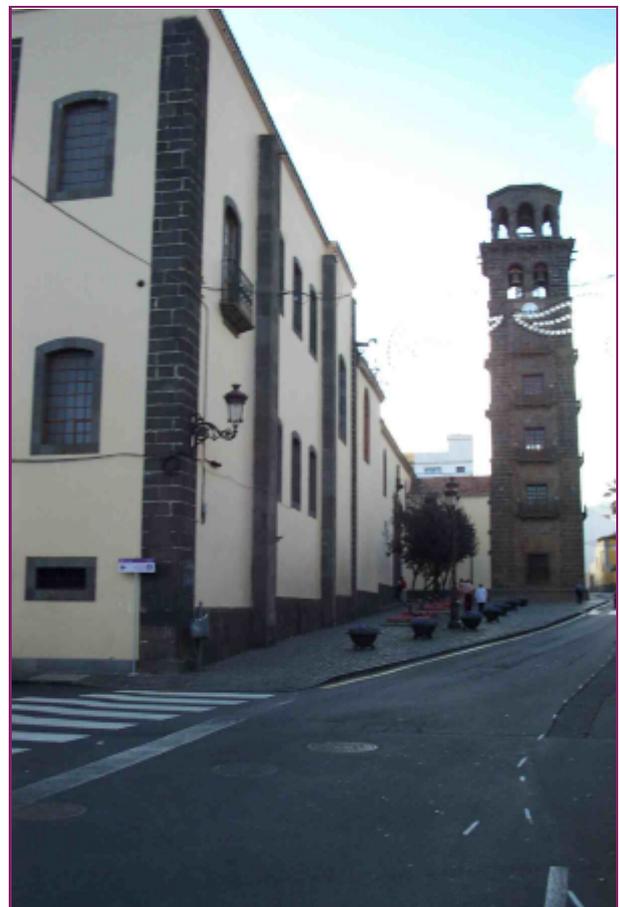
Iglesia de tres naves. Basílica de tres naves. Al interior accede por dos puertas laterales, y presenta tres naves, y capillas laterales.

Muros de carga de piedra, cal y barro. Cubierta inclinada de madera y tejas. Se estructura en paredes de carga en tapial, con cubierta de tejas sobre armazón de madera. El pavimento es pétreo.

Renacentista. Color: beige, y gris en esquinas, pilastras, y torre campanario. Material: mampostería y sillares labrados de piedra. Vanos: dos portales laterales. La portada oriental destaca por el arco de medio punto, enmarcado entre dos finas columnas de orden compuesto, sobre plinto, basa y fuste liso; una sección de entablamento recoge al frontón que se curva hacia el arco de la puerta. La portada se remata por dos pináculos laterales, y en su cúspide, por una cruz latina de cantería, con base lobulada, que se sustenta en un saliente en cornisa a modo de pirámide invertida, con el escudo de los Borbones. El resto de vanos delimitados por pilastras de cantería, se sitúan simétricamente. Remate superior: alero de triple capa de tejas. Remates laterales: cantería gris. En un lateral, se sitúa la torre-campanario adosada, de treinta y tres metros de altura, que presenta planta cuadrada, y se realizó con cantería gris, y se compone de siete pisos separados por molduras y esquinas de sillares labrados. Los cuerpos se componen como cubos prismáticos perforados por vanos adintelados. Los cinco pisos inferiores presentan ligeros balcones sobre canes pétreos, y antepechos de hierro forjado. El sexto contiene el cuerpo de campanas, sobre un reloj cuadrado. La torre se corona de forma poligonal, con remate inacabado.

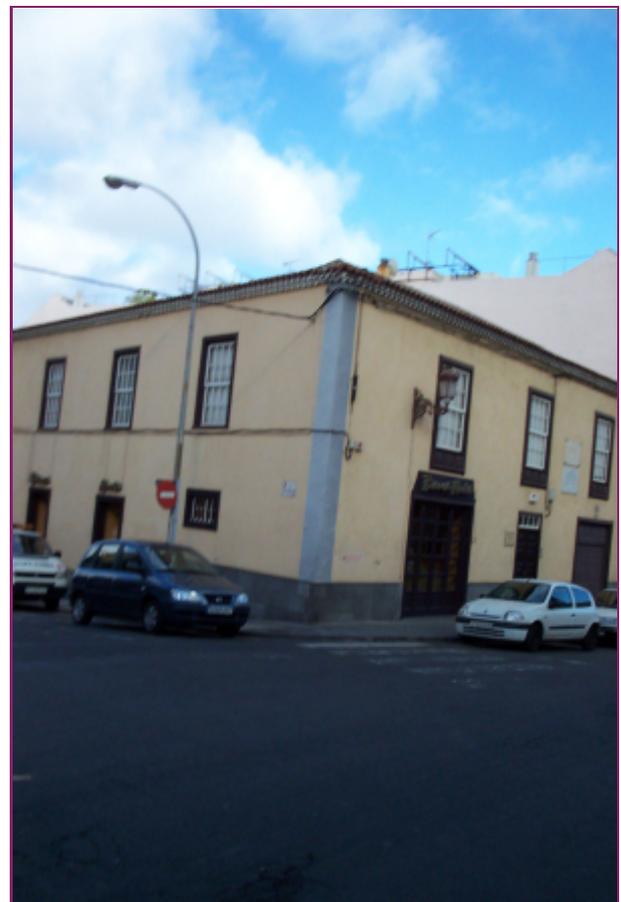
Número de ficha	Nivel de Protección	Denominación
340	Estructural 2	Casa Antequera
Planta y Distribución		
Casa de desarrollo longitudinal con patio de luz. Tres naves en "V" y dos naves en "L" con añadidos posteriores alrededor de dos patios centrales.		
Tipología Edificatoria		
Doméstica. Casa culta nobiliaria. Fachada reformada en cuanto a revestimiento, y vanos de planta baja.		
Contexto Urbano		
En esquina participa del ambiente urbano tradicional circundante a la iglesia de La Concepción, aunque modificada en parte por la ocupación de inmuebles contemporáneos de parcelas próximas al inmueble que nos ocupa.		
Referencia Histórica		
<p>Inmueble doméstico tradicional, propio de clase terrateniente, realizado entre finales del siglo XVIII e inicios del XIX, con fachada simétrica, que ha atravesado por reformas recientes en cuanto a vanos y revestimiento. Como elemento singular, destaca en fachada el balcón central de madera, con cubierta inclinada de tejas soportada por columnillas, y antepecho decorado en madera. Emplazado en esquina, en una de sus fachadas se sitúan dos placas marmóreas conmemorativas al nacimiento de 1825 en dicha vivienda del Almirante de la Armada D. Juan Antequera y Bobadilla, (1625-1890), quien a su vez fue senador por Canarias y ministro de Marina, a la vez que se conmemora el primer centenario de su fallecimiento, respectivamente.</p>

Sistema Constructivo		
Muros de carga de piedra, cal y barro. Cubierta inclinada de madera y tejas.		
Composición de Fachada		
<p>Tradicional nobiliaria. Color: salmón. Material: mampostería. Vanos: adintelados, en disposición simétrica, y hechos en madera barnizada de marrón, se sitúan en planta baja de la fachada principal dos puertas laterales con montantes de hierro forjado, una ventana de doble hoja con antepecho de madera decorado con formas cuadrangulares, una puerta principal más ancha que el resto, decoradas sus hojas con formas cuadrangulares. En la 2º planta de la fachada se sitúan tres ventanas guillotina con antepechos decorados igual que la ventana inferior, y un vano de acceso a un balcón central de madera, decorado con formas cuadrangulares y reticulares, y sustentando por ménsulas de madera; y con cubierta inclinada de tejas, sustentada en cuatro finas columnas. La 2º fachada tiene en planta baja una puerta de doble hoja con montante acristalado, una ventana guillotina y un ventanillo de entresuelo, y en 2º planta se sitúan tres ventanas de doble hoja con persianas. La 3º fachada presenta en planta baja una puerta central de doble hoja con montante de madera, y dos puertas laterales acceso a garaje, y en la 2º planta se disponen tres ventanas de doble hoja, con persianas y antepechos de madera con decoración cuadrangular. Remate superior: alero de triple capa de tejas. Zócalo: piedra y tirolesa gris. Remate lateral: pintura gris. Revestimiento: revoco.</p>

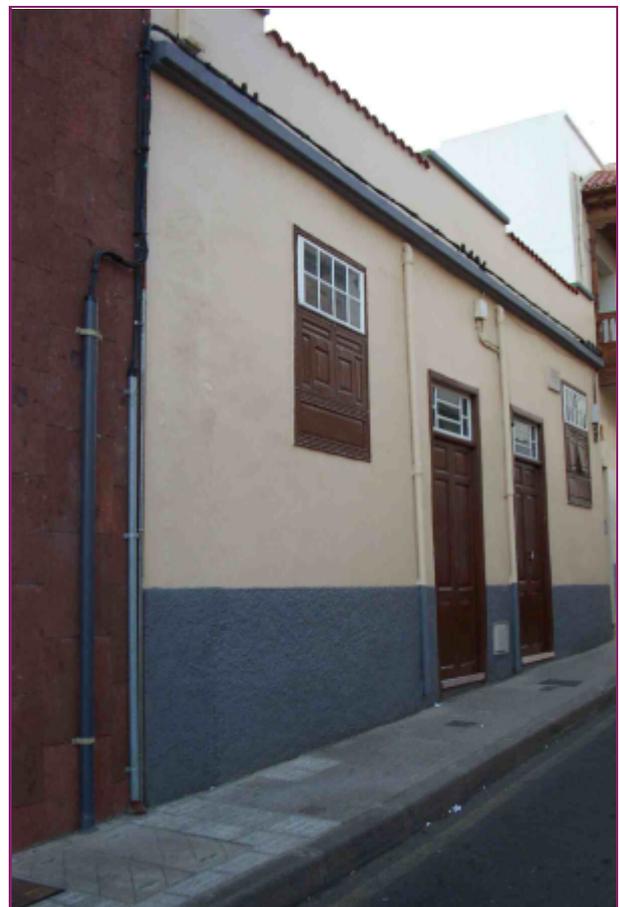
Número de ficha	Nivel de Protección	Denominación
341	Ambiental 3	Casa natal de Manuel Delgado Barreto, periodista.
Planta y Distribución		
Planta en "U", con traspatio o huerto trasero. Entre medianeras, con patio trasero.		
Tipología Edificatoria		
Doméstica. Casa urbana tradicional de una planta.		
Contexto Urbano		
Medianera participa de un ambiente urbano compuesto por sencillas viviendas populares, con fachadas de estilos tradicional y ecléctico.		
Referencia Histórica		
Inmueble doméstico tradicional popular, con fachada simétrica, y que, aunque sencilla de formas, en todo el Casco Lagunero no hay otra vivienda similar a ésta. Realizada durante la mitad del siglo XIX, ha atravesado por reformas en fachada durante el siglo XX. En un extremo de la fachada hay una placa marmórea que indica: "En esta casa nació el insigne periodista nacional D. Manuel Delgado Barreto. 1878-1936".		
Sistema Constructivo

Muros de carga, con cubierta plana.		
Composición de Fachada		
Tradicional. Color: amarillo-beige en resaltes. Material: bloques. Vanos: adintelados, en disposición simétrica, y realizados en madera color marrón, todos con montantes acristalados en blanco, se ubican dos puertas centrales iguales, de dos hojas, con marcos lisos, y dos ventanas laterales iguales, con marcos y antepechos estriados, con cerramiento de cristales y madera, tapa luces interiores y exteriores decorados con sencillos cojinetes alargados, así como con ventanillos de madera abatibles. Remate superior: sencillo alero de teja alternante simétricamente con cornisa de fábrica, color gris, sobre otra cornisa más en saliente, al mismo color. Zócalo: revoco a la tirolesa, color gris. Revestimiento: revoco y pinturas.		
Referencias Bibliográficas y Documentales

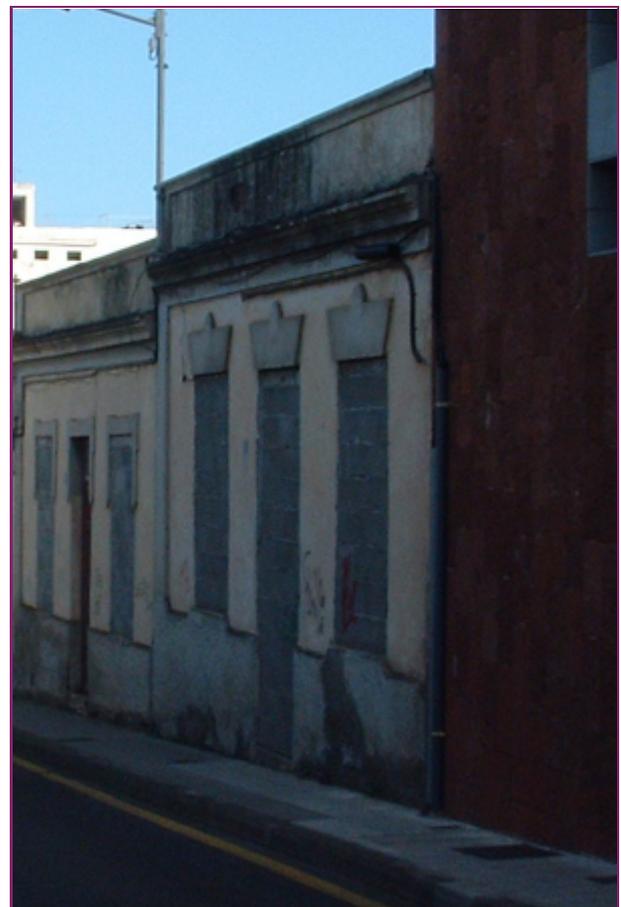
Planta en "U", con traspatio o huerto trasero. Con patio trasero, transformado para uso de carpintería.

Muros de carga, con cubierta plana.

Ecléctica. Color: amarillo-beige. Material: ladrillo. Vanos: adintelados, dispuestos en modo simétrico, y realizados en madera color gris, se ubican una puerta central, de dos hojas, con montante acristalados, y dos ventanas iguales laterales, de dos hojas, con antepechos decorados con formas rectangulares. Los tres vanos se enmarcan superiormente mediante molduras de fábrica, color gris, de forma cuadrangular, culminadas en semicírculo. Remate superior: parapeto sobre cornisa de fábrica, color gris. Remate lateral: resalte de revoco gris. Zócalo: revoco a la tirolesa color gris. Revestimiento: revoco y pinturas.

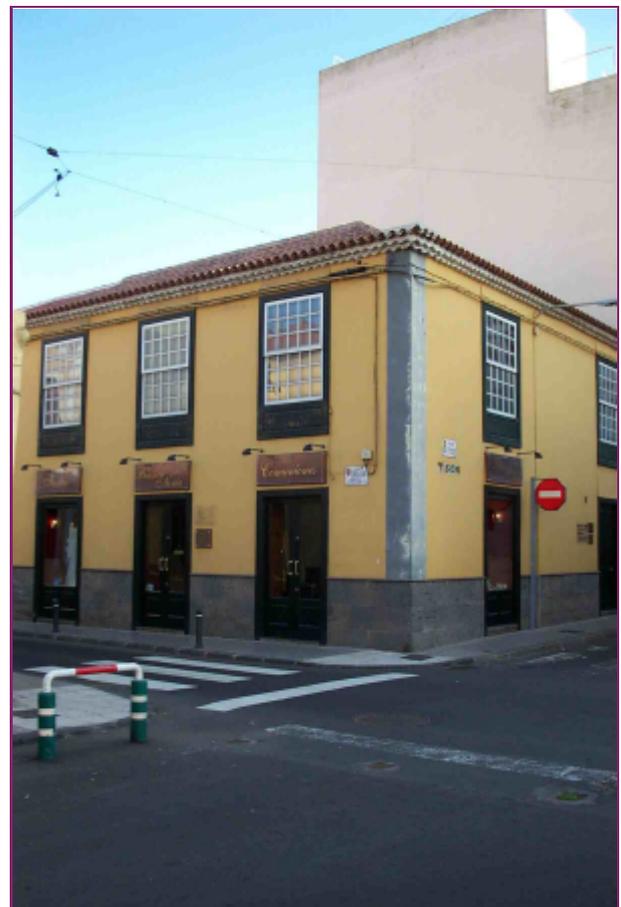
Número de ficha	Nivel de Protección	Denominación
348	Ambiental 1	
Planta y Distribución		
Planta en "L", con patio lateral. Entre medianeras, y en esquina, dos naves en "L" alineadas a las dos calles.		
Tipología Edificatoria		
Doméstica. Casa urbana tradicional de 2 plantas.		
Contexto Urbano		
Medianera, participa de un antiguo ambiente urbano tradicional, con históricos y significativa función comercial, con mayoría de viviendas de dos plantas, que se encuentran ligeramente por la construcción de inmuebles contemporáneos, como el colindante al inmueble que nos ocupa.		
Referencia Histórica		
Vivienda tradicional urbana, propia de una clase media comercial, con fachada simétrica, realizada, a tenor de sus características constructivas, entre finales del siglo XVIII en inicios del XIX.		
Sistema Constructivo		
Muros de carga de piedra, cal y barro. Cubierta de madera y tejas.		
Composición de Fachada

Tradicional. Color: ocre claro. Material: mampostería. Vanos: adintelados, en disposición simétrica, y realizados en madera color marrón, se localizan en planta baja cinco puertas iguales, con montante acristalado, y en planta alta, en paralelo, tres ventanas guillotina y dos ventanas de doble hoja, todas con hojas móviles en blanco, antepechos de madera decorados de forma cuadrangular, y montante acristalado. Remate superior: alero de triple capa de tejas. Remate lateral: pintado de gris. Zócalo: enfoscado de picón pintado de gris. Revestimiento: enfoscado de cal.		
Referencias Bibliográficas y Documentales

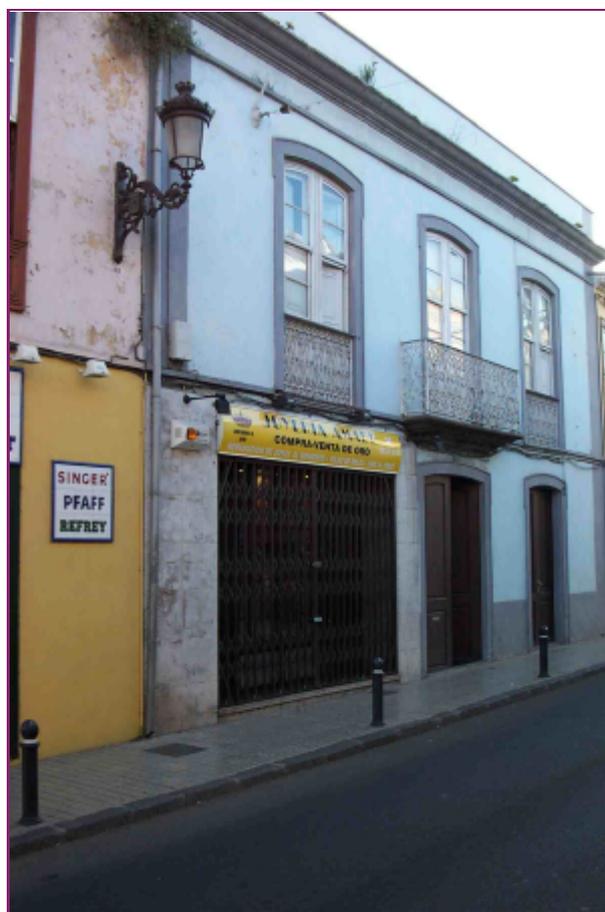
Número de ficha	Nivel de Protección	Denominación
351	Ambiental 2	
Planta y Distribución		
Casa de dos crujiás paralelas a fachada, sin patio. Entre medianeras, dos naves paralelas a fachada.		
Tipología Edificatoria		
Doméstica. Casa urbana tradicional de 2 plantas. Reforma ecléctica en fachada.		
Contexto Urbano		
Medianera, participa de un ambiente urbano tradicional, conformado por viviendas de dos plantas, con histórica y significativa función comercial.		
Referencia Histórica		
Vivienda urbana, que muestra en fachada una reforma de sentido ecléctico, con simetría en sus vanos, realizado entre finales del siglo XIX e inicios del XX, que camufla la cubierta inclinada de tejas del interior del inmueble, que tiene un origen tradicional, datado aproximadamente de finales del siglo XVIII. El inmueble es propio de una clase media comercial.		
Sistema Constructivo		
Muros de carga de piedra, cal y barro. Cubierta inclinada de madera y tejas.

Composición de Fachada		
Ecléctica. Color: verde claro. Material: mampostería y bloques. Vanos: adintelados, en disposición simétrica, y realizados en madera acristalada color blanco, se ubican en planta baja dos puertas iguales, con dintel curvo, y una puerta contemporánea con cierre metálica, y en planta alta dos ventanas laterales iguales, con dintel curvo, y un vano central también de dintel curvo, que sirve de acceso a un balcón de hierro forjado sustentando en base pétreo con ménsulas. Las ventanas laterales presentan antepechos de hierro forjado. Remate superior: parapeto sobre cornisa en saliente, a color blanco. Remate lateral: pintado de gris. Zócalo: pintado de gris. Revestimiento: enfoscado de cal, y mármol en escaparate.		
Referencias Bibliográficas y Documentales

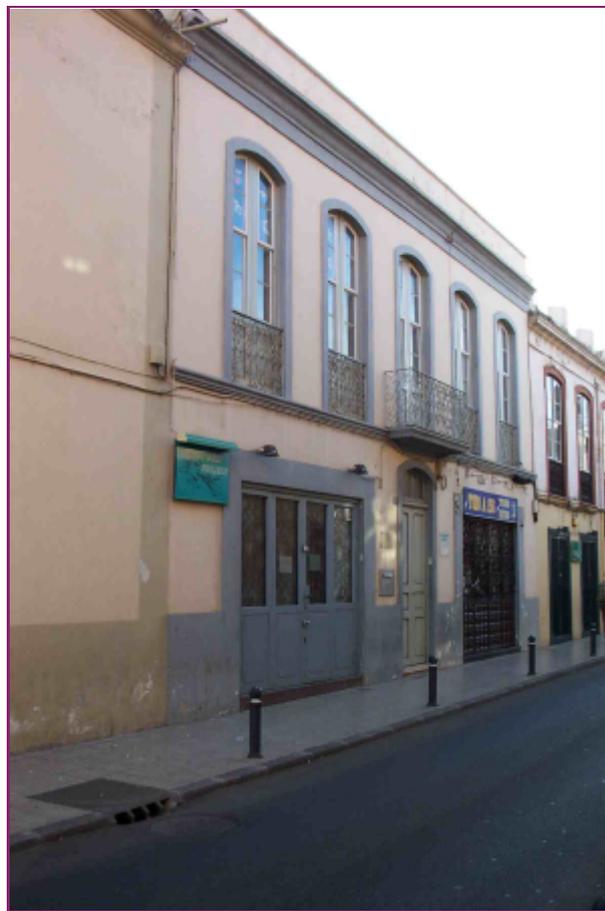
Número de ficha	Nivel de Protección	Denominación
353	Estructural 2	
Planta y Distribución		
Casa de dos crujías paralelas a fachada, sin patio. Entre medianeras.		
Tipología Edificatoria		
Casa urbana ecléctica de principios del siglo XX.		
Contexto Urbano		
Medianera, participa de un ambiente urbano tradicional, conformado por dos viviendas de dos plantas, con significativa e histórica función comercial.		
Referencia Histórica		
Inmueble urbano propio de clase media comercial, ubicado en una zona comercial histórica, con fachada simétrica, con características del estilo ecléctico, y cuya realización se produjo durante los inicios del XX.		
Sistema Constructivo		
Muros de carga, con cubierta plana.		
Composición de Fachada		
Ecléctica. Color: ocre, con resaltes en gris claro. Material: bloques. Vanos: adintelados, enmarcados en molduras de fábrica a color gris, y en disposición simétrica, se ubican en planta baja dos puertas laterales iguales, de cierre metálico, y una puerta central más pequeña, con dintel recto, realizada en madera color gris, y en planta alta, cinco ventanas iguales, con dintel curvo, realizadas en madera color gris, y con antepechos de hierro forjado las cuatro laterales, mientras la central sirve de acceso a un balcón de hierro forjado, con base pétreo. Ambas plantas se delimitan mediante una cornisa color gris. Remate superior: parapeto sobre cornisa color gris. Zócalo: enfoscado pintado de gris. Revestimiento: enfoscado de cal.

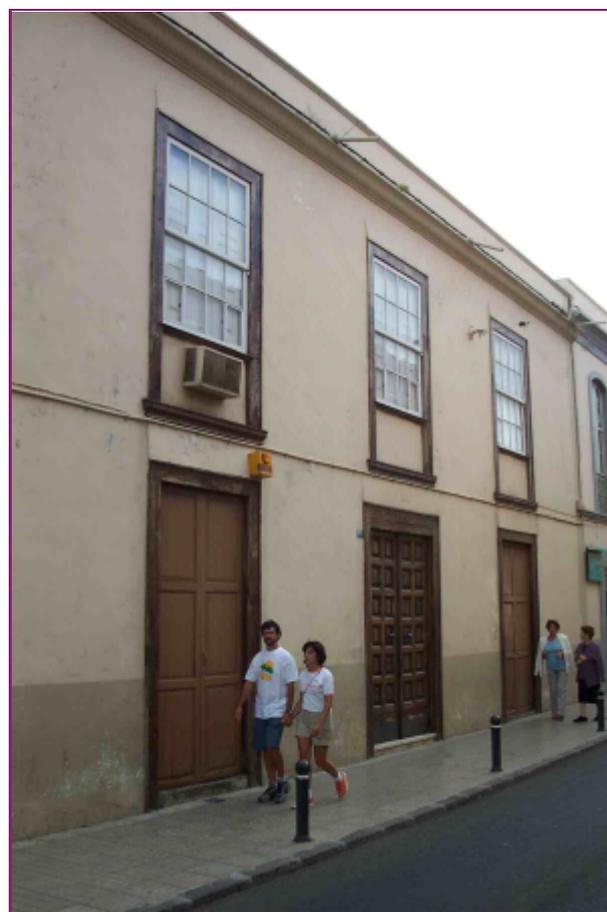
Número de ficha	Nivel de Protección	Denominación
354	Estructural 2	
Planta y Distribución		
Planta en "L", con patio lateral. Entre medianeras, dos naves paralelas a fachada y dos naves en "L" con patio adosado.		
Tipología Edificatoria		
Doméstica. Casa urbana tradicional de 2 plantas.		
Contexto Urbano		
Medianera, participa de un ambiente urbano tradicional, conformado por dos viviendas de dos plantas, con significada e histórica función comercial.		
Referencia Histórica		
Inmueble urbano propio de clase media comercial, cuya fachada simétrica de corte neoclásico revela un realización de inicios del siglo XIX, aunque el interior, con cubierta inclinada de tejas, pudo erigirse con anterioridad, durante el siglo XVIII, siguiendo pautas tradicionales. Esta casa se engloba en el conjunto histórico de la calle Herradores, de importante tradición comercial.		
Sistema Constructivo		
Muros de carga de piedra, cal y barro. Cubierta inclinada de madera y tejas. Cubierta inclinada de tejas a cuatro aguas.

Composición de Fachada		
Neoclásica. Color: gris. Material: mampostería y bloques. Vanos: adintelados, y en disposición simétrica, se ubican en planta baja tres puertas iguales, con dintel recto, realizadas en madera color marrón, y en planta alta, tres ventanas guillotina iguales, con dintel recto, realizadas en madera color blanco, y con antepechos de fábrica, enmarcado sen madera al mismo color. Remate superior: parapeto sobre cornisa de fábrica. Zócalo: enfoscado pintado de gris. Revestimiento: revoco.		
Referencias Bibliográficas y Documentales

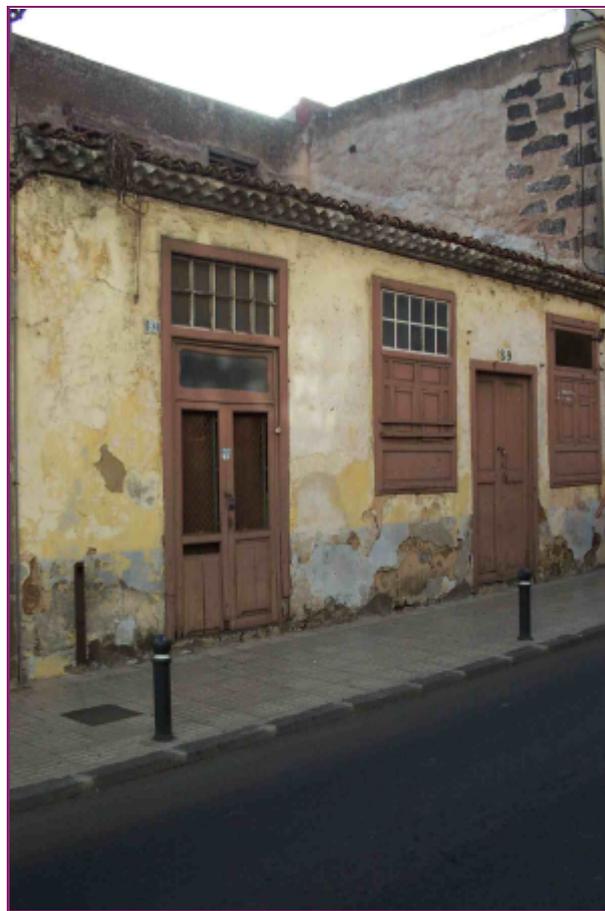
Casa de dos crujías paralelas a fachada, sin patio. Entre medianeras.

Modesta vivienda tradicional popular, de fachada asimétrica, con rasgos constructivos propios de mediados del siglo XVIII, pudiéndose tratar de uno de los inmuebles más antiguos de la calle Herradores.

Muros de carga de piedra, cal y barro. Cubierta inclinada de madera y tejas.

Tradicional. Color: ocre claro. Material: mampostería. Vanos: adintelados, en disposición asimétrica, y realizados en madera color marrón, se ubican dos puertas desiguales, la mayor con montante acristalado, y dos ventanas iguales, de doble hoja, con antepechos de madera decorados con sencilla línea rectangular, y montante acristalado. Remate superior: alero de triple capa de tejas. Zócalo: pintado de gris. Revestimiento: enfoscado de cal.

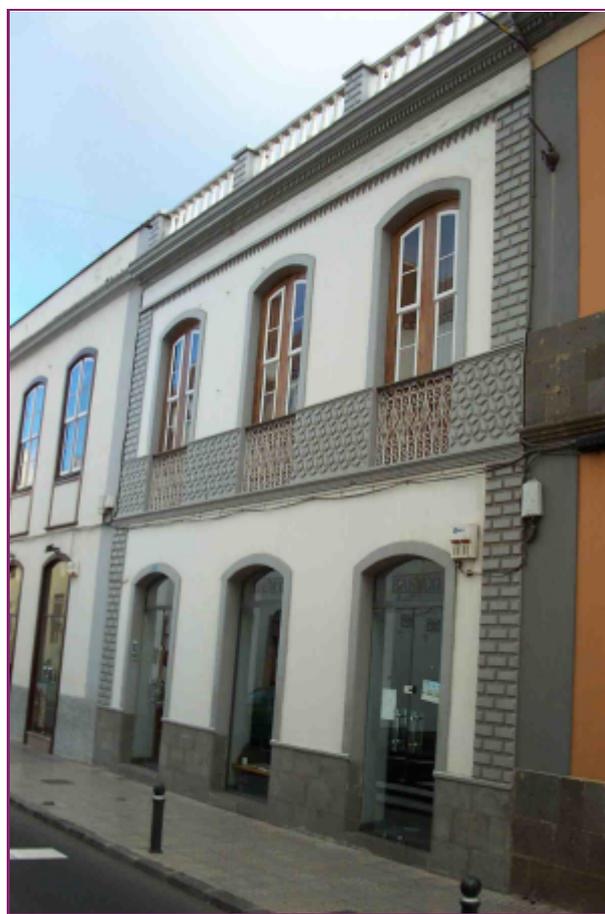
Número de ficha	Nivel de Protección	Denominación
357	Ambiental 1	
Planta y Distribución		
Planta en "L", con patio lateral. Entre medianeras, con respecto a la fachada, una nave paralela y otra nave perpendicular.		
Tipología Edificatoria		
Doméstica. Casa urbana tradicional de 2 plantas. Reforma ecléctica en fachada.		
Contexto Urbano		
Medianera, participa del ambiente urbano tradicional de la calle Herradores, de significativa e histórica función comercial. conformado por viviendas de dos plantas, con mayoría de fachadas reformadas en estilo ecléctico.		
Referencia Histórica		
Inmueble urbano propio de clase media comercial, situado en la tradicional calle mercantil de Herradores. El inmueble presenta en su interior una cubierta inclinada de tejas, que contrasta con su fachada ecléctica, que es simétrica y de remate plano, lo que induce a una cronología para el inmueble situada entre finales del siglo XVIII e inicios del XIX, procediéndose a la reforma ecléctica de fachada entre finales del siglo XIX e inicios del XX.

Sistema Constructivo		
Muros de carga de piedra, cal y barro. Cubierta inclinada de madera y tejas.		
Composición de Fachada		
Ecléctica. Color: gris claro. Material: mampostería y bloques. Vanos: en disposición simétrica, realizados en madera color beige, y enmarcados en molduras de fábrica color blanco, rematados en dintel curvo, se alinean en planta baja tres puertas iguales, con montantes acristalados y cierres metálicos adaptados a los huecos originales, y en planta alta, tres ventanas iguales, de doble hoja, con antepechos de hierro forjado. Remate superior: balaustrada clásica sobre cornisa en saliente de fábrica. Remate laterales: franja vertical formada por resaltes de ladrillos blancos. Zócalo: en planta baja, resalte formado por ladrillos de color blanco, y en planta alta, resaltes compuestos por formas romboidales pintadas de blanco. Revestimiento: enfoscado. En vertical, se sitúa un gran letrero comercial.
