CATÁLOGO DE PROTECCIÓN DE SAN CRISTÓBAL DE LA LAGUNA

Número de Ficha
286

Dirección Postal
Plaza de San Benito, nº 5

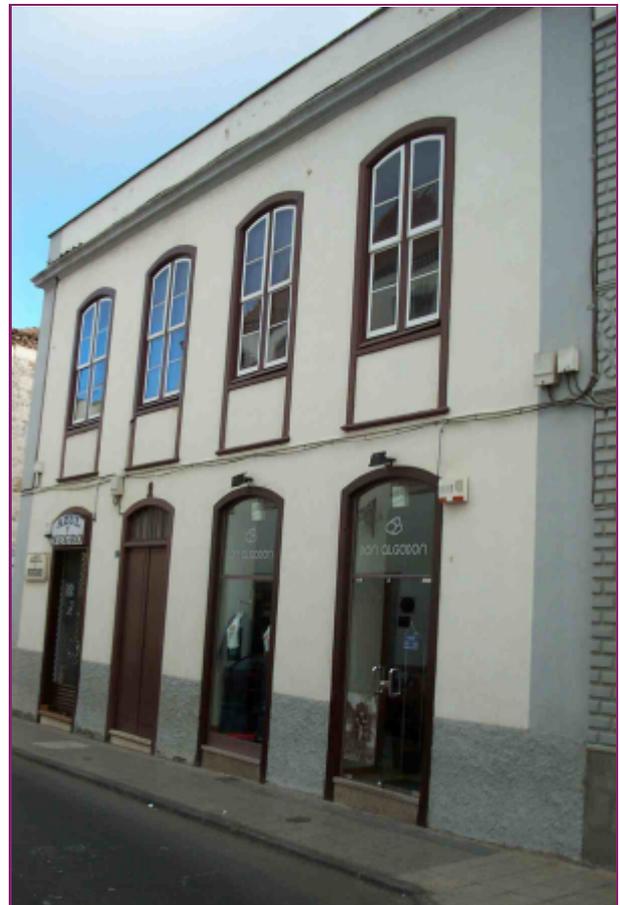
Número de ficha	Nivel de Protección	Denominación
358	Ambiental 2	
Planta y Distribución		
Casa de dos crujías paralelas a fachada, sin patio. Entre medianeras, y en esquina.		
Tipología Edificatoria		
Doméstica. Casa urbana tradicional de 2 plantas.		
Contexto Urbano		
Medianera, participa del ambiente urbano tradicional de la calle Herradores, de significativa e histórica función comercial.		
Referencia Histórica		
Inmueble urbano propio de clase media, situado en una calle de amplia tradición comercial. La fachada, con orden simétrico, denota unos criterios neoclásicos, propios de su momento constructivo, aproximadamente mediados del siglo XIX.		
Sistema Constructivo		
Muros de carga, con cubierta plana.		
Composición de Fachada		
Neoclásica. Color: ocre claro. Material: bloques. Vanos: en disposición simétrica, realizadas en madera color marrón, y con dinteles curvos, se ubican en planta baja cuatro puertas de igual tamaño, de las que tres presentan cierres metálicos y carpinterías color beige, con letreros comerciales adaptados a los montantes, mientras que la puerta restante presenta montante acristalado, y su dintel curvo se remata mediante una pequeña forma acampanada, y en planta alta cuatro ventanas iguales, de doble hoja acristalada, con antepechos de fábrica pintados de marrón oscuro, enmarcados en madera al mismo color.

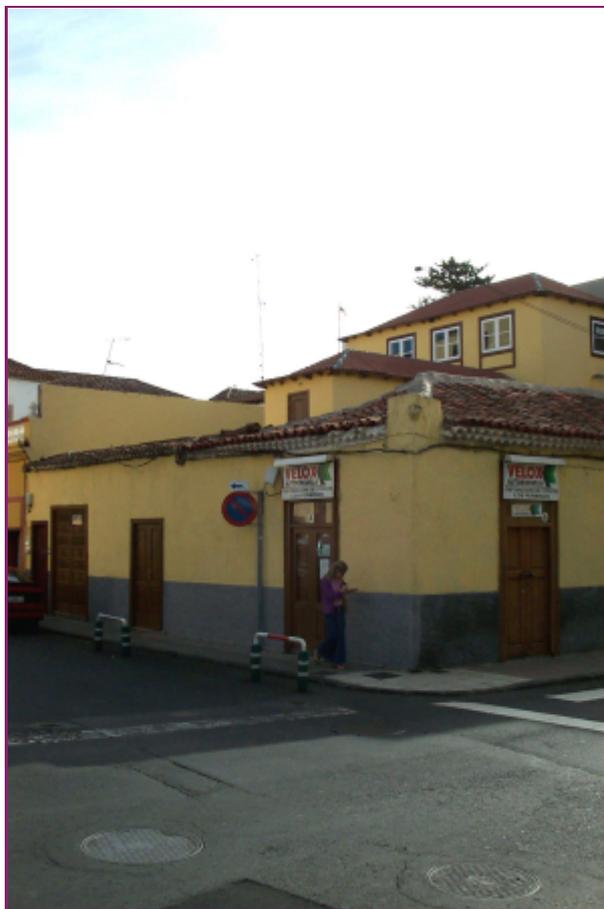
Número de ficha	Nivel de Protección	Denominación
359	Ambiental 3	
Planta y Distribución		
Planta en "L", con patio lateral.En esquina, entre medianeras, dos naves en "L" con patio adosado a fachada.		
Tipología Edificatoria		
Doméstica. Casa urbana tradicional de una planta.Segundo cuerpo más pequeño elevado en el interior.		
Contexto Urbano		
En esquina, forma parte activa del ambiente urbano tradicional popular que permanece en las proximidades de la iglesia de La Concepción.		
Referencia Histórica		
Modesta vivienda tradicional popular, realizada aproximadamente entre mediados del siglo XIX, sencilla de formas, con fachada simétrica, que en su interior presenta un segundo cuerpo elevado, con ventanillos, estancia destinada para uso de granero.		
Sistema Constructivo		
Muros de carga de piedra, cal y barro. Cubierta inclinada de madera y tejas.		
Composición de Fachada		
Tradicional.Color: ocre claro. Material: mampostería. Vanos: en disposición simétrica, realizados en madera color marrón, con marcos estriados y dintel recto, se alinean cuatro puertas iguales, otra lateral más pequeña y una ventana, todos con montantes de madera decorados con estrías cuadrangulares. En el cuerpo superior interior, se sitúan una serie de ventanillos de doble hoja, a color blanco, con antepechos de fábrica enmarcados en madera a color marrón. En la línea de esquina, se sitúa en lo alto un desagüe cilíndrico realizado en cantería. Remate superior: alero de tres capas de tejas: Zócalo: granulado color gris. Revestimiento: revoco.

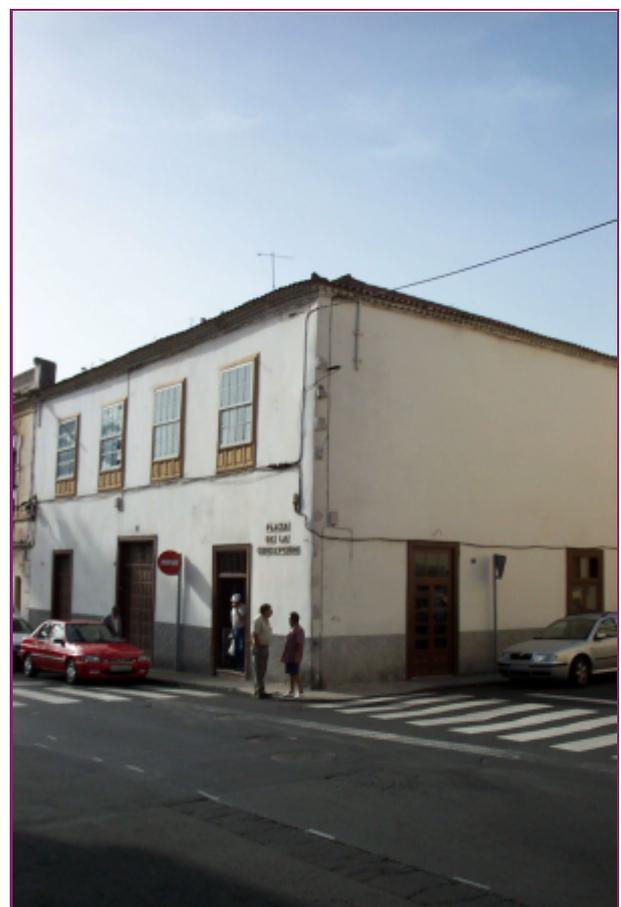
Número de ficha	Nivel de Protección	Denominación
360	Ambiental 2	
Planta y Distribución		
Planta en "L", con patio lateral. Entre medianeras, formando esquina.		
Tipología Edificatoria		
Doméstica. Casa urbana tradicional de 2 plantas.		
Contexto Urbano		
En esquina, participa del ambiente urbano tradicional inmediato a la iglesia de La Concepción.		
Referencia Histórica		
Inmueble residencial urbano, realizado en el siglo XVIII, de corte tradicional, con fachada simétrica, propio de clase social acomodada, situado en el entorno inmediato a la iglesia de La Concepción.		
Sistema Constructivo		
Muros de carga de piedra, cal y barro. Cubierta inclinada de madera y tejas.		
Composición de Fachada		
Tradicional. Color: blanco. Material: mampostería. Vanos: en disposición simétrica, salvo los huecos reformados en planta baja, realizados en madera color beige, y marcos del mismo color, rematados en dintel recto, se sitúan en planta baja tres puertas acristaladas y retranqueadas, resultando la central de mayor anchura que las laterales, y en planta alta se alinean cuatro ventanas guillotina iguales, con hoja móvil blanca, y antepechos de madera color beige, decorados con cuatro formas cuadradas cada uno. Remate superior: alero de triple capa de tejas. Zócalo: granulado color gris. Revestimiento: revoco.

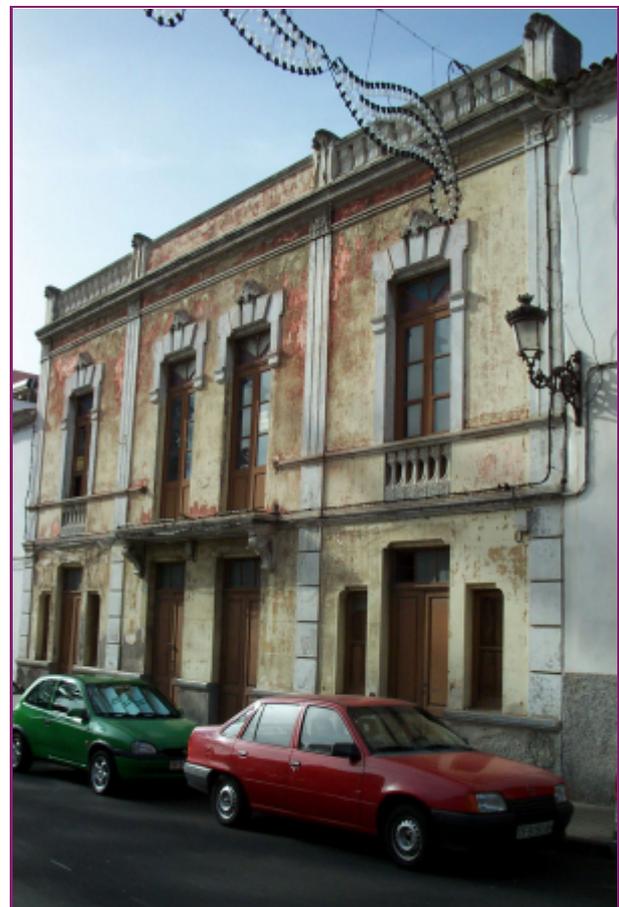
Número de ficha	Nivel de Protección	Denominación
361	Ambiental 1	
Planta y Distribución		
Casa Centralizada en torno a un patio. Entre medianeras, cuatro naves en torno a un patio central.		
Tipología Edificatoria		
Doméstica. Casa urbana tradicional de 2 plantas. Reforma ecléctica en fachada.		
Contexto Urbano		
Medianera, participa del ambiente urbano histórico inmediato a la iglesia de La Concepción.		
Referencia Histórica		
<p>Inmueble residencial urbano, propio de clase social acomodada, con fachada simétrica y de estilo ecléctico, que camufla en su interior una cubierta inclinada de tejas, suponiendo una antigüedad para el inmueble situada a inicios del siglo XIX aproximadamente, procediéndose a la reforma ecléctica de fachada durante las primeras décadas del siglo XX. El hecho de que el virtuosismo decorativo se limite a la segunda planta y al parapeto, es señal de que el primer piso tenía uso preferentemente comercial, mientras que la segunda planta se configuró como estancia noble o residencial.</p>

Sistema Constructivo		
Muros de carga de piedra, cal y barro. Cubierta inclinada de madera y tejas.		
Composición de Fachada		
<p>Ecléctica. Color: beige. Material: bloques. Vanos: en disposición simétrica, realizados en madera color marrón, se sitúan en planta cuatro puertas iguales, retranqueadas, con dintel recto, de las cuales las dos laterales se flanquean por dos ventanillos verticales. En planta alta, se sitúan cuatro vanos con marcos de mortero a color blanco, rematados por formas cuadrangulares culminadas por un motivo vegetal. Los dos vanos laterales se corresponden con ventanas, y presentan antepecho de fábrica abalaustrado, mientras que los dos vanos centrales se corresponden con puertas de acceso a un balcón abalaustrado de fábrica, soportado por dos ménsulas laterales de cantería. Remate superior: parapeto sobre cornisa de fábrica, que se encuentra abalaustrado en sus dos cuerpos laterales. Remates laterales y centrales: pilastras de mortero a color blanco, decoradas en la planta inferior de forma cuadrangular, y en la planta superior de forma estriada, culminándose sobre el parapeto evocando formas vegetales. Zócalo: granulado a color gris. Revestimiento: revoco.</p>

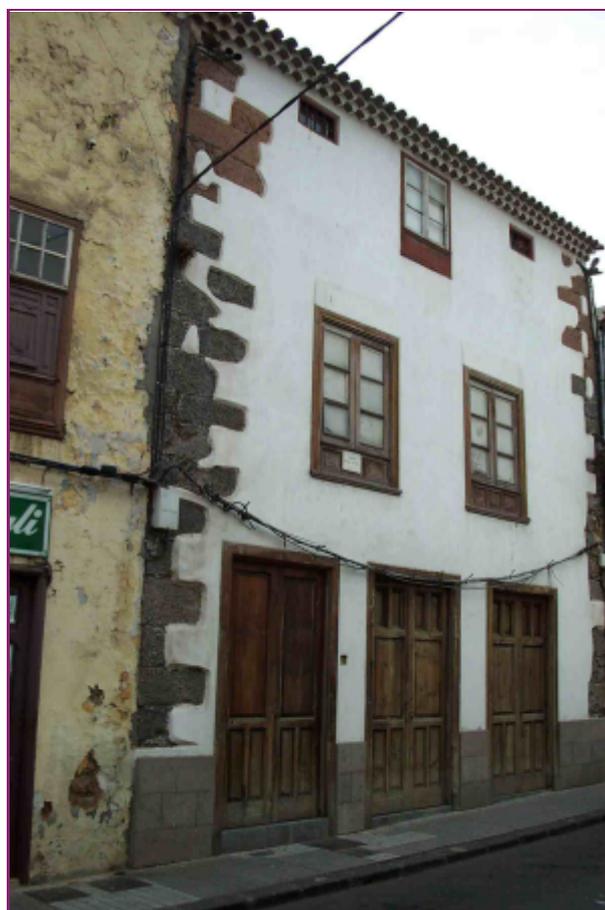
Planta en "U", con traspatio o huerto trasero. Casa tradicional con una nave de lado menor adosada a fachada, y ocupación de parte del patio trasero.

Inmueble doméstico tradicional urbano, con fachada asimétrica, sencilla de formas, y granero en la última planta, realizado aproximadamente entre finales del siglo XVI e inicios del XVII. En su origen, formaba unidad constructiva con el inmueble siguiente y colindante.

Muros de carga de piedra, cal y barro. Cubierta inclinada de madera y tejas.
Cubierta plana en ampliación trasera.

Tradicional. Color: amarillo-ocre. Material: mampostería. Vanos: en disposición asimétrica, realizados y enmarcados en dintel recto con madera color marrón, se alinean en planta baja tres puertas iguales, de doble hoja acristalada; en la segunda planta se alinean dos ventanas iguales, de doble hoja acristalada a color blanco, y antepechos decorados con cojinetes; en la tercera planta, se sitúa una ventana menor, de doble hoja acristalada color blanco, y antepecho con estría cuadrangular, flanqueada por dos ventanillos rectangulares laterales con cierres de rejas. Remate superior: alero de triple capa de tejas. Zócalo: tirolesa color gris. Revestimiento: revoco.

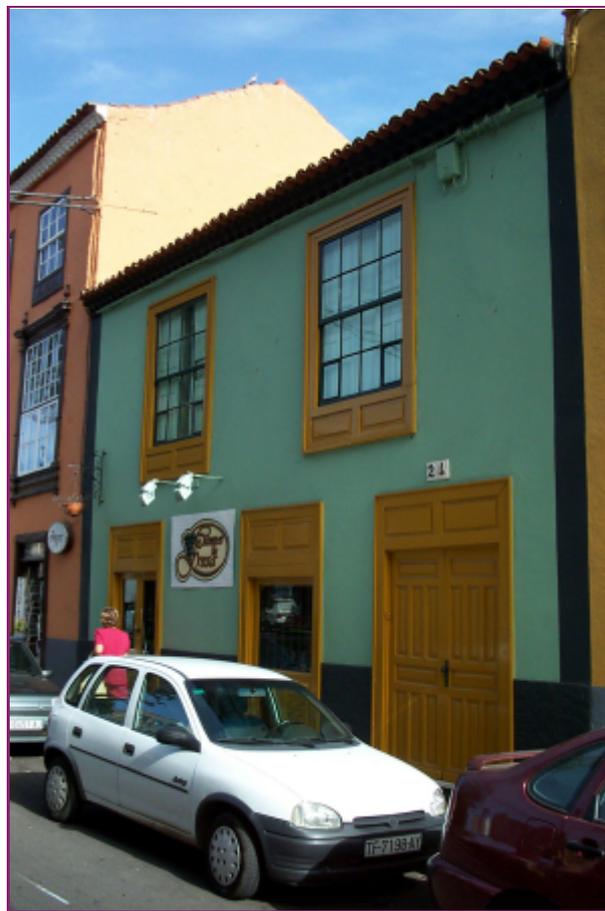
Número de ficha	Nivel de Protección	Denominación
376	Ambiental 1	
Planta y Distribución		
Planta en "U", con traspatio o huerto trasero. Entre medianeras con patio trasero, nave paralela a fachada.		
Tipología Edificatoria		
Doméstica. Casa urbana tradicional de 2 plantas.		
Contexto Urbano		
Medianera, forma parte activa del importante ambiente urbano tradicional que rodea a la Iglesia de La Concepción.		
Referencia Histórica		
Inmueble doméstico urbano, con fachada asimétrica, de estilo tradicional, propio de la clase social media de la época. El inmueble refleja unos rasgos constructivos propios de finales del siglo XVII e inicios del XVIII.		
Sistema Constructivo		
Muros de carga de piedra, cal y barro. Cubierta inclinada de madera y tejas.		
Composición de Fachada		
Tradicional. Color: ocre. Material: mampostería. Vanos: en disposición asimétrica, realizados y enmarcados en madera color marrón, y con dintel recto, se ubican en planta alta tres puertas iguales, destinándose la central a vitrina, ubicándose un sencillo letrero realizado mediante azulejos a color salmón. En planta alta, se localizan dos ventanas guillotina iguales, con hojas móviles en color blanco, y marcos y antepechos con decoración cuadrangular realizados en madera a color marrón. Remate superior: alero de triple capa de tejas. Remates laterales: pintados de gris. Zócalo: granulado a color gris.

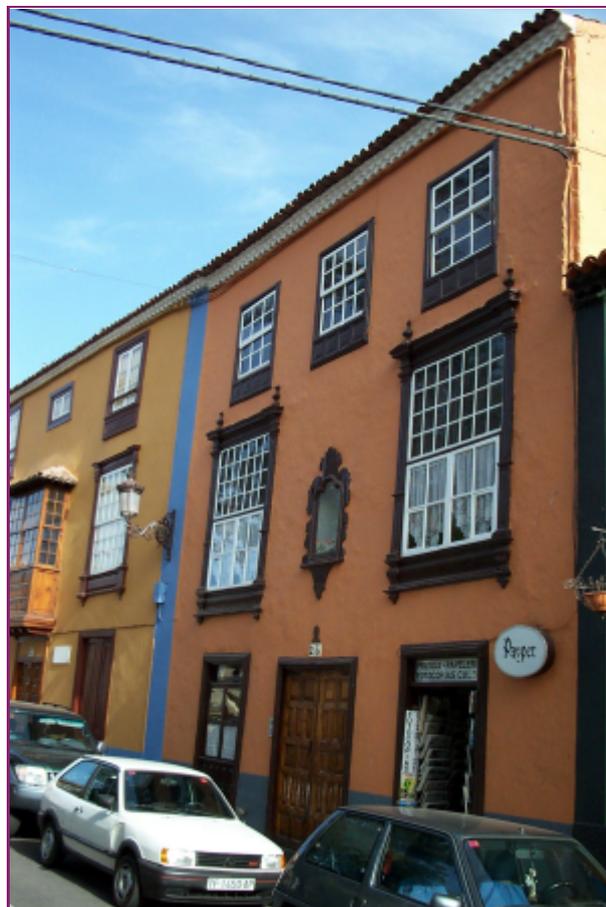
Número de ficha	Nivel de Protección	Denominación
377	Estructural 2	Casa De Armas García.
Planta y Distribución		
Planta en "L", con patio lateral. Entre medianeras con patio adosado. Una nave paralela a fachada más dos naves interiores en "L".		
Tipología Edificatoria		
Doméstica. Casa culta nobiliaria. Elementos decorativos neoclásicos.		
Contexto Urbano		
Medianera, forma parte importante del ambiente urbano tradicional de la Plaza de La Concepción, inmediata a la Iglesia homónima.		
Referencia Histórica		
Inmueble residencial urbano, con fachada simétrica con gran porte de estilo tradicional, realizada aproximadamente durante la segunda mitad del siglo XVIII, y que cuenta con elementos neoclásicos en fachada, destacando la hornacina ubicada en fachada, enmarcada en forma lobular mediante madera marrón, y que tras su cierre acristalado acoge una imagen de la Virgen. La casa resulta propia de clase social acomodada de la época dieciochesca.

Sistema Constructivo		
Muros de carga de piedra, cal y barro. Cubierta inclinada de madera y tejas.		
Composición de Fachada		
Tradicional. Color: ocre. Material: mampostería. Vanos: dispuestos en orden simétrico, realizados y enmarcados en madera a color marrón, y con dintel recto, se alinean en planta baja tres puertas iguales, cubierta una de las laterales con un toldo contemporáneo; en la segunda planta se ubican dos grandes ventanas guillotina iguales y laterales, con hojas móviles en blanco, y con marcos de madera marrón de corte neoclásico, de dinteles rectos rematados en sus extremos por pináculos, quedando el centro de esta planta ocupado por una hornacina acristalada y enmarcada en madera marrón, de forma lobulada, y que contiene una imagen de la Virgen; alineándose en la tercera planta tres ventanas guillotina iguales entre sí y menores a las de la planta inferior, con hojas móviles a color blanco y antepechos de madera decorados de forma cuadrangular. Remate superior: alero de triple capa de tejas. Remate lateral y zócalo: pintados de gris. Revestimiento: revoco.
