CATÁLOGO DE PROTECCIÓN DE SAN CRISTÓBAL DE LA LAGUNA

378

Casa Cabrera Renshaw.

Plaza de La Concepción, nº 22.

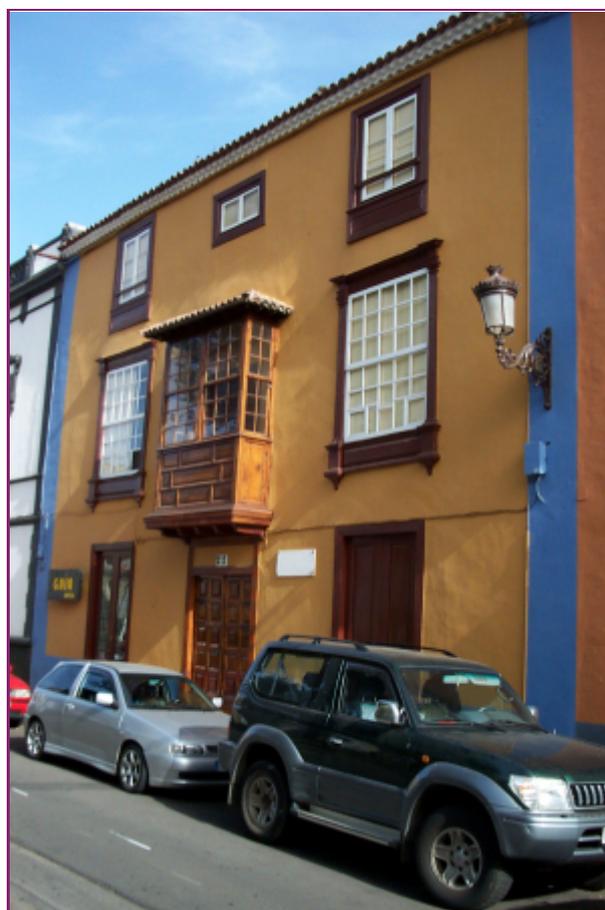
Bueno

Número de ficha	Nivel de Protección	Denominación
378	Estructural 2	Casa Cabrera Renshaw.
Planta y Distribución		
Casa de desarrollo longitudinal con patios de luz. Entre medianeras, con dos patios adosados a cuatro naves en "TI" paralela y perpendicular a fachada.		
Tipología Edificatoria		
Doméstica. Casa culta nobiliaria. Elementos decorativos neoclásicos.		
Contexto Urbano		
Medianera, participa de forma importante en el ambiente urbano tradicional del conjunto histórico de la Plaza de La Concepción.		
Referencia Histórica		
Inmueble residencial urbano, con fachada simétrica, de estilo tradicional, con elementos decorativos de corte neoclásico concretados en los marcos de los vanos de la planta noble, reflejando asimismo, a través de los ventanillos de la tercera planta, un antiguo uso de granero para dicha estancia. Presenta una placa conmemorativa. Este inmueble, realizado durante el siglo XVIII, es propio de la clase social acomodada de la época.

Sistema Constructivo		
Muros de carga de piedra, cal y barro. Cubierta inclinada de madera y tejas.		
Composición de Fachada		
Tradicional. Color: ocre. Material: mampostería. Vanos: en disposición simétrica, realizados en madera a color marrón, y con dinteles rectos, se alinean en planta baja tres puertas del mismo tamaño, las dos laterales con doble hoja acristalada de color blanco, y la central, de carácter principal, de doble hoja de madera, decorada con forma cuadrada regular, sirviendo de acceso a zaguán; en la segunda planta o planta noble se alinean dos ventanas de guillotina iguales, con hojas móviles a color blanco, y marcos de madera color marrón, decorado a forma neoclásica, flanqueado por columnillas clásicas que se rematan inferiormente en antepechos decorados con forma cuadrangular, situándose en el centro de esta planta noble un balcón cerrado mediante hojas de madera acristalada, antepecho de madera con decoración cuadrangular, y cubierto de tejas. En la tercera planta, se sitúan dos pequeñas ventanas guillotina iguales, con hojas móviles a color blanco, y antepechos de madera decorados de forma cuadrangular. Estas ventanas flanquean un ventanillo central de doble hoja a color blanco, con antepecho de madera estriado a color marrón. Remate superior: alero de triple capa de tejas. Remates laterales y zócalo: pintados de gris. Revestimiento: revoco.

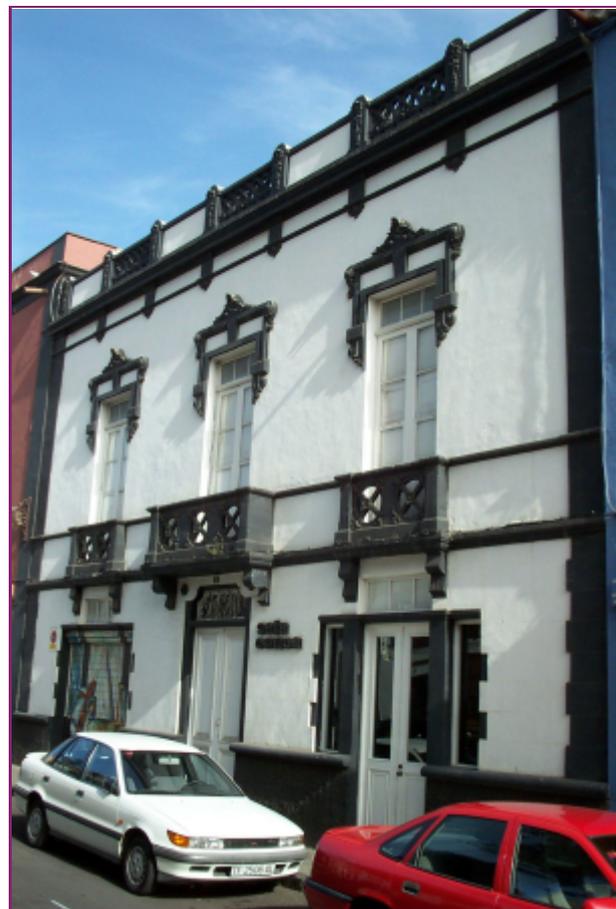
Número de ficha	Nivel de Protección	Denominación
379	Estructural 2

Estado de Conservación
Regular

Planta en "U", con traspatio o huerto trasero. Entre medianeras, tres naves en "U" con patio trasero adosado y añadidos posteriores.

Doméstica. Casa urbana tradicional de 2 plantas. Reforma ecléctica en fachada.

Inmueble doméstico urbano, con fachada simétrica, de estilo ecléctico, con cubierta interior inclinada de tejas, que denota para el inmueble una realización producida durante el siglo XIX, procediéndose a la reforma ecléctica en fachada durante las primeras décadas del siglo XX. Vivienda propia de clase social acomodada de la época, la planta baja ha sufrido reformas recientes en cuanto a disposición de sus vanos.

Muros de carga de piedra, cal y barro. Cubierta inclinada de madera y tejas.

Ecléctica. Color: blanco, con resaltes en azul. Material: mampostería y bloques. Vanos: en disposición simétrica, realizados en madera color blanco, y con dinteles rectos, se ubican en planta baja una puerta central de doble hoja, con montante de hierro forjado evocando formas vegetales, y enmarcación de fábrica de color blanco, que se ensancha en los extremos superiores; esta puerta se flanquea con dos puertas de cierre metálico contemporáneas, una para acceso a garaje y otro comercial. En la planta alta se sitúan tres vanos iguales, con montantes acristalados, los dos laterales con antepechos de fábrica a color azul, soportados mediante ménsulas, decorados con formas circulares, que engloban una forma cruciforme, rematándose con dinteles de fábrica al mismo color, que se ensancha en sus extremos. El vano central, con idéntico marco superior, sirve de acceso a un balcón de fábrica color azul, con la misma decoración que los antepechos, y soportado igualmente por ménsulas de fábrica al mismo color. Remate superior: parapeto de fábrica abalaustrado a color azul, discontinuo, siguiendo un ritmo elíptico. Remates laterales y zócalo: pintados de gris. Revestimiento: revoco.

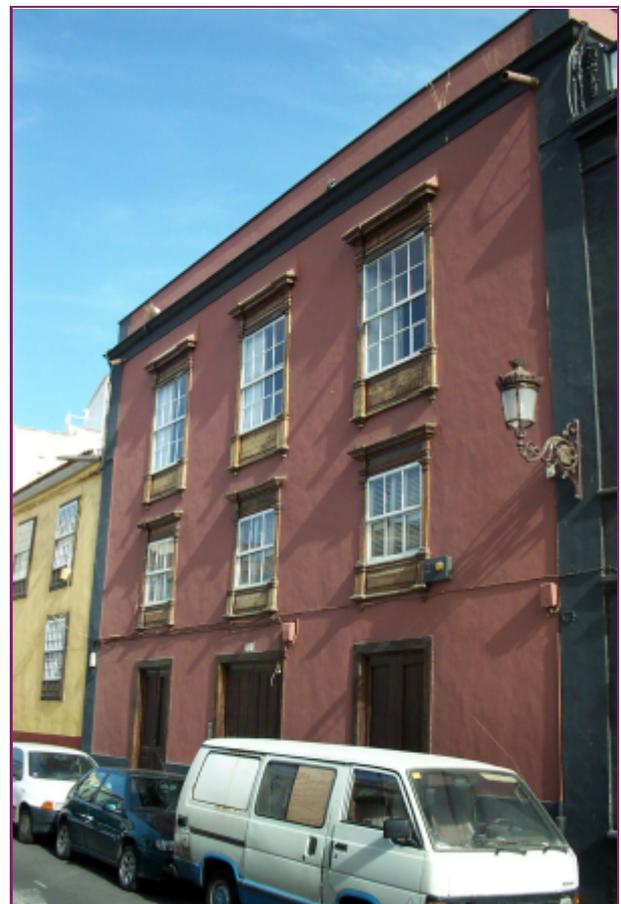
Número de ficha	Nivel de Protección	Denominación
380	Estructural 2	Casa González Machado.

Estado de Conservación
Bueno

Planta en "U", con traspatio o huerto trasero. Tres naves paralelas en "U", bajo cubierta a cuatro aguas y nave perpendicular al frente del patio trasero adosado. Se ha colocado una.

Inmueble residencial urbano, de tres plantas, con fachada simétrica, que demuestra, a través de sus elementos decorativos y la rigurosa regularidad de sus vanos, influencia neoclásica. La realización del inmueble se produjo aproximadamente entre finales del siglo XVIII e inicios del XIX, correspondiendo a una clase social acomodada de la época.

Muros de carga de piedra, cal y barro. Cubierta inclinada de madera y tejas.

Neoclásica. Color: ocre. Material: mampostería. Vanos: en disposición simétrica, realizados y enmarcados en madera a color marrón, y con dintel recto, se alinean en planta baja tres puertas de doble hoja, resultando la central más ancha que las laterales; en la segunda planta se disponen tres ventanas guillotina iguales, con hojas móviles a color blanco, y enmarcadas por conjuntos neoclásicos de madera, compuestos por dos columnillas laterales clásicas, que se rematan superiormente con dinteles clásicos rectos a forma acampanada, e inferiormente por antepechos decorados a forma cuadrangular, flanqueados por dos pilares clásicos. En la tercera planta, se alinean tres ventanas guillotina iguales entre sí, y de mayores proporciones que las anteriormente reseñadas, guardando los mismos rasgos estéticos que las mismas. Remate superior: parapeto sobre saliente en cornisa de fábrica, color beige. Remates laterales y zócalo: pintados a color beige. Revestimiento: revoco.

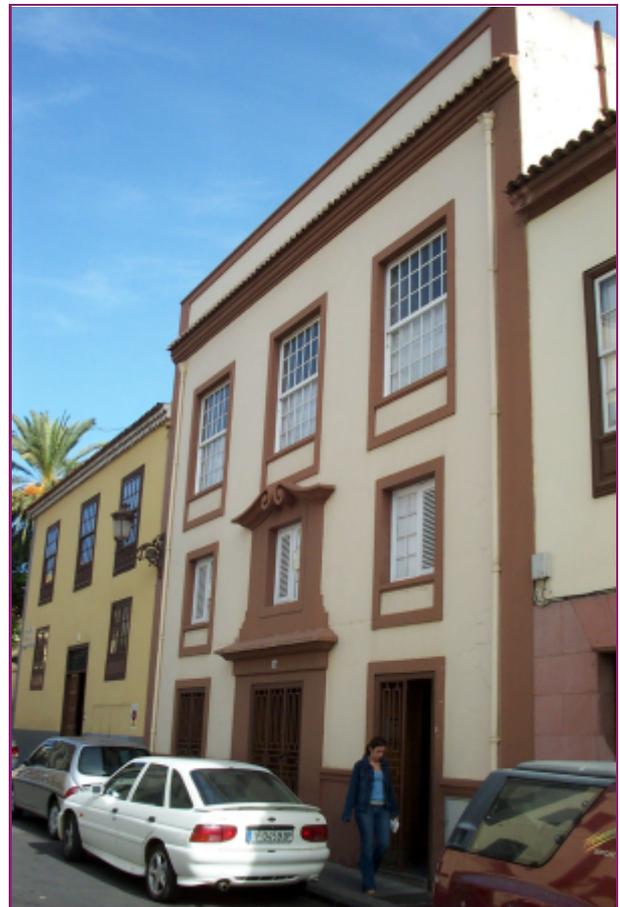
Estado de Conservación
Bueno

Sistema Constructivo		
Muros de carga de piedra, cal y barro. Cubierta inclinada de madera y tejas. Parte del inmueble presenta cubierta plana.		
Composición de Fachada		
Neocanaria. Color: ocre. Material: mampostería y bloques. Vanos: en disposición simétrica, realizados en madera a color marrón los de la planta baja y a color blanco los del resto, enmarcados con molduras a color marrón, y todos con dintel recto, se alinean en planta baja tres puertas iguales, en la segunda planta tres ventanas iguales de hojas batientes, con antepechos de fábrica enmarcados por moldura a color marrón, y en la tercera planta tres ventanas guillotina iguales entre sí y mayores a las inferiores, con antepechos de fábrica enmarcados en molduras de color marrón. La puerta y la ventana central de las plantas primera y segunda respectivamente, se enmarcan en una portada de estilo neocanario, realizada en moldura de fábrica a color marrón, que presenta un saliente en cornisa medial, que a su vez sostiene un letrero comercial contemporáneo, y se remata mediante un frontón truncado evocador de Barroco. Remate superior: parapeto sobre cornisa de fábrica, con alero de tejas adosado. Remates laterales: pintados de marrón. Zócalo: piedra artificial, pintada de marrón. Revestimiento: revoco.

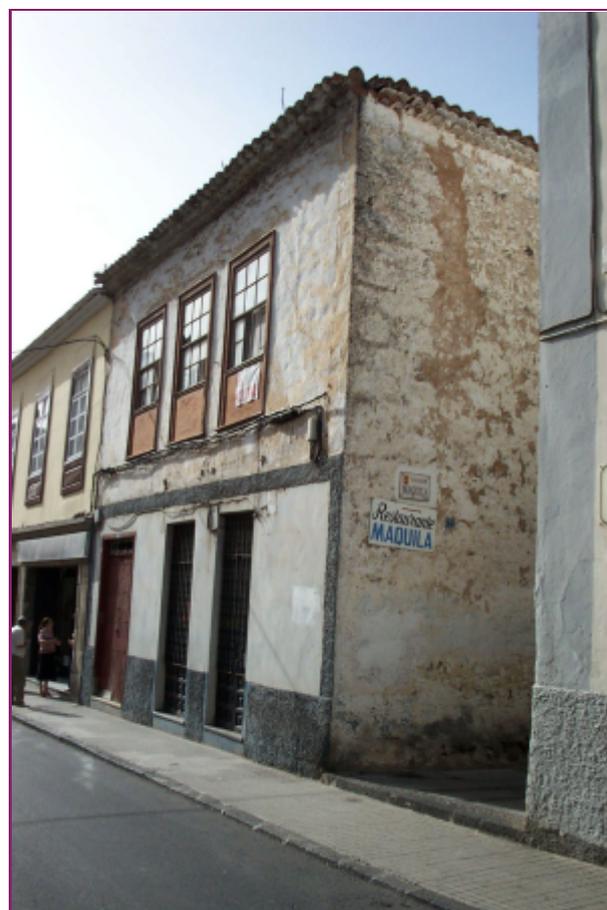
Estado de Conservación
Malo

Tradicional. Color: blanco. Material: mampostería. Vanos: en disposición asimétrica, realizados en madera, y con dintel recto, se ubican en planta baja tres puertas, una lateral de acceso a vivienda, de doble hoja, realizada en madera a color rojo, con antepecho acristalado, y dos puertas iguales, de acceso a un antiguo comercio, las dos con cierre metálico; en planta alta se alinean tres ventanas guillotina iguales, con marcos y antepecho liso realizados en madera a color marrón, y hojas móviles acristaladas a color blanco. Remate superior: alero de triple capa de tejas. Remates laterales y zócalo: granulado a la tirolesa color negro. Los remates laterales ocupan sólo la primera planta, delimitada de la segunda a través de una franja horizontal del mismo granulado. Esta primera planta se encuentra pintada con una capa más reciente de color blanco. Revestimiento: revoco.		
Referencias Bibliográficas y Documentales

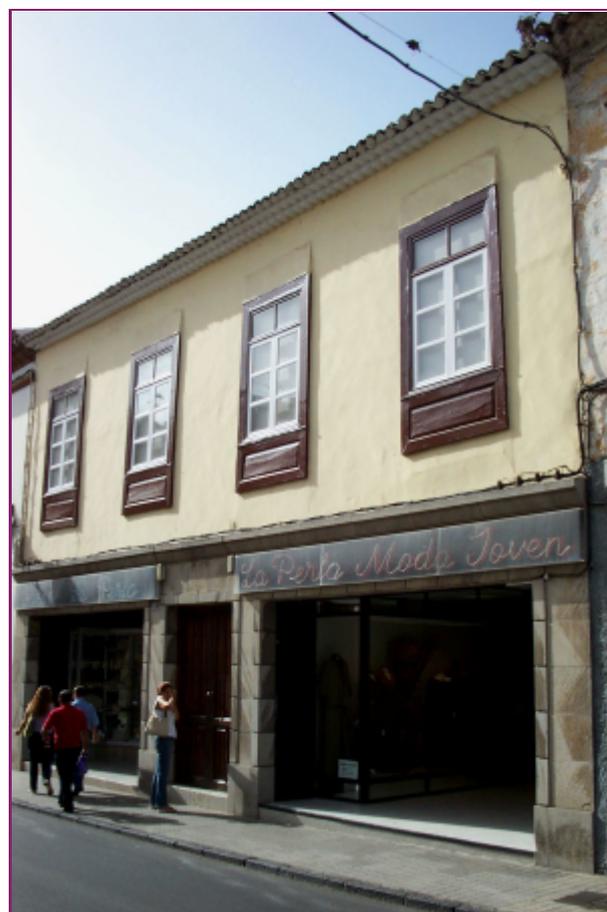
Número de ficha	Nivel de Protección	Denominación
385	Ambiental 2

Estado de Conservación
Bueno

Planta en "L", con patio lateral. Entre medianeras, dos cuerpos en "L", y doble nave en el cuerpo delantero.

Doméstica. Casa urbana tradicional de 2 plantas. Reforma contemporánea en toda la primera planta.

Inmueble doméstico urbano, con fachada simétrica, de estilo tradicional, realizada aproximadamente entre finales del siglo XVIII e inicios del XIX, resultando propio de la clase social acomodada de la época. En la actualidad, la planta baja presenta una profunda reforma contemporánea en cuanto a revestimiento y vanos, para uso comercial.

Muros de carga de piedra, cal y barro. Cubierta inclinada de madera y tejas.

Tradicional. Color: amarillo-marfil. Material: mampostería. Vanos: en disposición simétrica, y con dintel recto, se ubican en planta baja dos grandes puertas iguales, laterales, de uso comercial y con cierre metálico, que flanquean otra puerta menor, central, de doble hoja y realizada en madera a color marrón; en la segunda planta se alinean cuatro ventanas iguales, de doble hoja acristalada color blanco, y enmarcadas en montante acristalado y antepecho con decoración cuadrangular realizados en madera a color marrón. Remate superior: alero de triple capa de tejas. Zócalo: piedra color marrón, cortada a forma cuadrangular, que ocupa toda la primera planta, presentando adosados dos letreros comerciales. Revestimiento: revoco y piedra.

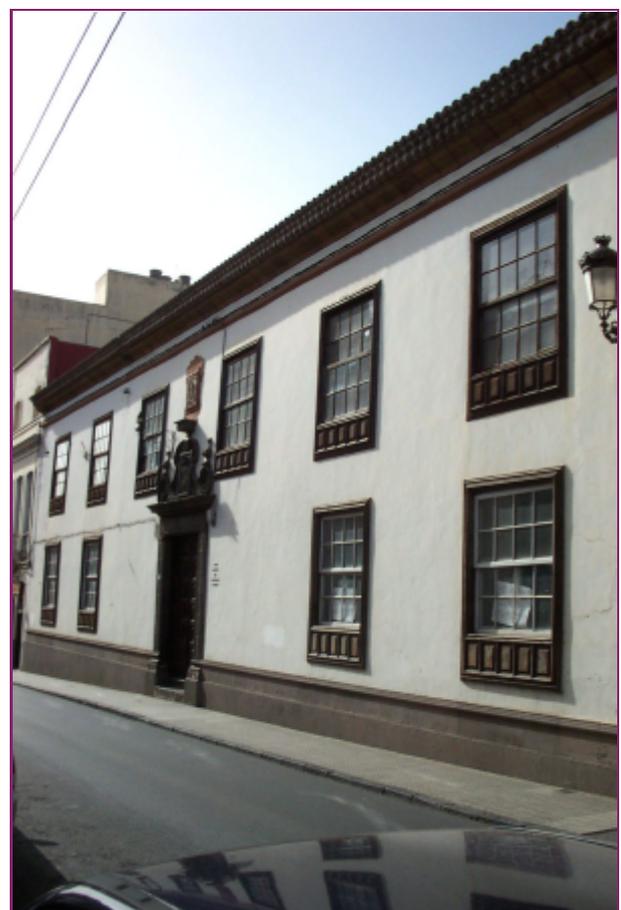
Estado de Conservación
Bueno

Sistema Constructivo		
Muros de carga de piedra, cal y barro. Cubierta inclinada de madera y tejas. Cubierta inclinada en la nave en forma de "L", y plana el resto.		
Composición de Fachada		
Culta nobiliaria. Color: blanco. Material: mampostería y sillares de cantería labrada. Vanos: en rigurosa disposición simétrica, realizados en madera a color marrón, y con dintel recto, se alinean en la planta baja cuatro ventanas guillotina iguales, con hojas móviles a color blanco, con marcos y antepechos de decoración cuadrangular de madera a color marrón. Estas ventanas flanquean a la puerta central, que precede a una escalera de dos cuerpos realizada en cantería roja. Esta puerta se encuentra enmarcada en una portada de cantería gris labrada, de estilo barroco, que se remata mediante un frontón quebrado y ceñido por dos cúspides apiramidadas, que contiene en su interior al escudo nobiliario de la familia Franco de Castilla. Encima, sobre una repisa de piedra, se sitúa un pequeño relieve marmóreo, con marco de madera, y que representa a la Inmaculada entre San Juan Evangelista y San Judas Tadeo. Los vanos de la segunda planta se distribuyen mediante seis ventanas guillotina iguales, que flanquean la cúspide de la portada y al relieve marmóreo. Estas ventanas guillotina se realizaron enteramente en madera color marrón, con antepechos decorados de forma cuadrangular. Remate superior: alero de triple capa de tejas, con cornisa adosada realizada en cantería roja. Zócalo: adición posterior de sillares de cantería roja labrada, limitados por una

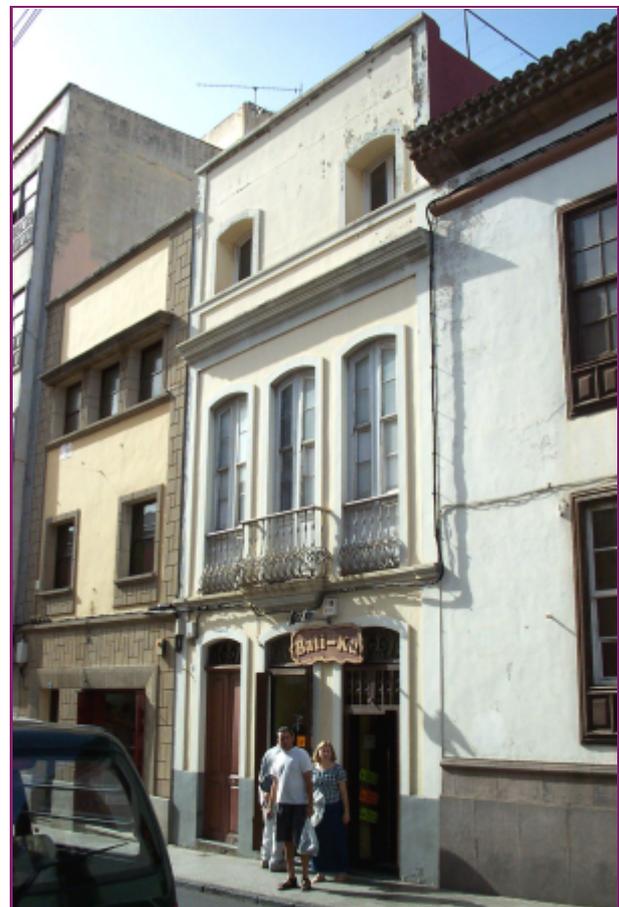
Número de ficha	Nivel de Protección	Denominación
387	Ambiental 1	
Planta y Distribución		
Planta en "U", con traspatio o huerto trasero. Entre medianeras, con patio trasero.		
Tipología Edificatoria		
Casa urbana ecléctica de principios del siglo XX. Añadido contemporáneo de una tercera planta.		
Contexto Urbano		
Medianera, participa del ambiente urbano tradicional de la calle Herradores, de significada e histórica tradición comercial. Parcelas próximas e incluso una colindante al inmueble que nos ocupa han sido ocupados por edificios contemporáneos.		
Referencia Histórica		
Inmueble doméstico urbano, con fachada simétrica, de estilo ecléctico, realizada aproximadamente entre finales del siglo XIX e inicios del XX, propia de la clase social acomodada de la época. En su origen, la casa era de dos plantas, y recientemente se le ha añadido una tercera, evocando en cierta medida el estilo reflejado en el resto de la fachada.

Sistema Constructivo		
Muros de carga, con cubierta plana.		
Composición de Fachada		
Ecléctica. Color: marfil, con resaltes en gris. Material: ladrillo y bloques. Vanos: en disposición simétrica, y enmarcados en molduras color gris, rematadas en dintel curvo, se ubican en planta baja tres puertas iguales, una lateral de acceso a vivienda, realizada en madera a color rojizo, con montante de hierro forjado, evocando motivos vegetales, y las dos puertas restantes acristaladas y de cierre metálico, para uso comercial. En la segunda planta, se alinean dos ventanas laterales de doble hoja acristalada, de madera color blanco, con antepechos de hierro forjado, evocando motivos vegetales, que flanquean una puerta central, con las mismas características que las ventanas, que sirve de acceso a un balcón de hierro forjado, con idéntico motivo que los antepechos laterales, y que se sustenta en una repisa de fábrica. En la tercera planta añadida, se sitúan dos ventanas laterales, con marcos de moldura y tipo de madera similar a las ventanas inferiores. Remate superior: en la fachada original, parapeto sobre cornisa de fábrica a color gris. La tercera planta añadida se culmina mediante una leve cornisa en el parapeto de fábrica, también a color gris. Remates laterales: resaltes de revoco gris. Zócalo: resalte de mortero gris. Revestimiento: revoco.

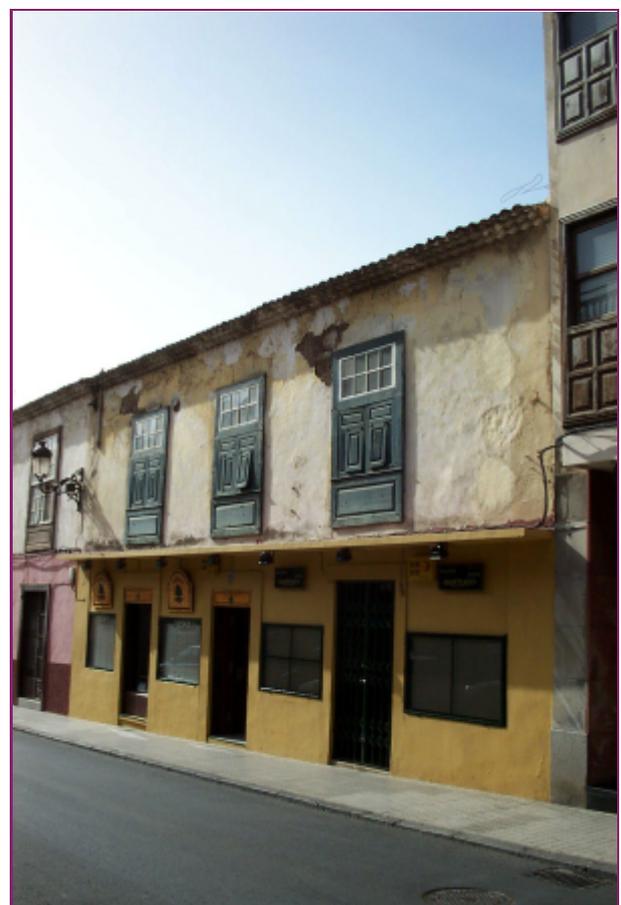
Número de ficha	Nivel de Protección	Denominación
388	Ambiental 2	
Planta y Distribución		
Planta en "L", con patio lateral. Entre medianeras, una nave de lado mayor adosado a fachada.		
Tipología Edificatoria		
Doméstica. Casa urbana tradicional de 2 plantas. Reforma contemporánea en planta baja.		
Contexto Urbano		
Medianera, participa del ambiente urbano tradicional de la calle Herradores, de significada e histórica tradición comercial, conformada por una mayoría de viviendas de dos pisos, realizadas entre los siglos XVIII y XIX. La parcela colindante al inmueble que nos ocupa ha sido ocupada por un edificio contemporáneo.		
Referencia Histórica		
Inmueble doméstico urbano, con fachada simétrica, de estilo tradicional, realizada aproximadamente durante finales del siglo XVIII, configurándose como una vivienda propia de la clase media de la época. La planta baja presenta reformas contemporáneas en cuanto a revestimiento y vanos, para uso comercial.

Sistema Constructivo		
Muros de carga de piedra, cal y barro. Cubierta inclinada de madera y tejas.		
Composición de Fachada		
Tradicional. Color: amarillo-marfil. Material: mampostería. Vanos: en disposición simétrica, realizados en madera, con dintel recto, y todos con el mismo ancho, se ubican en planta baja tres puertas con cierres metálicos, enmarcadas en resaltes de mortero a color beige, alternadas con vitrinas rectangulares acristaladas y letreros comerciales sobre sus dinteles. Las dos plantas se delimitan en fachada mediante un moderno alero de fábrica, color beige. En planta alta se alinean tres ventanas tradicionales iguales, realizadas en madera a color verde, con hojas abatibles y de cojinetes, ventanillos fijos acristalados a color blanco, y antepechos decorados con sencilla forma cuadrangular. Remate superior: alero de triple capa de tejas. Remate lateral: resalte de revoco color beige. Zócalo: resalte de mortero color beige. Revestimiento: revoco.

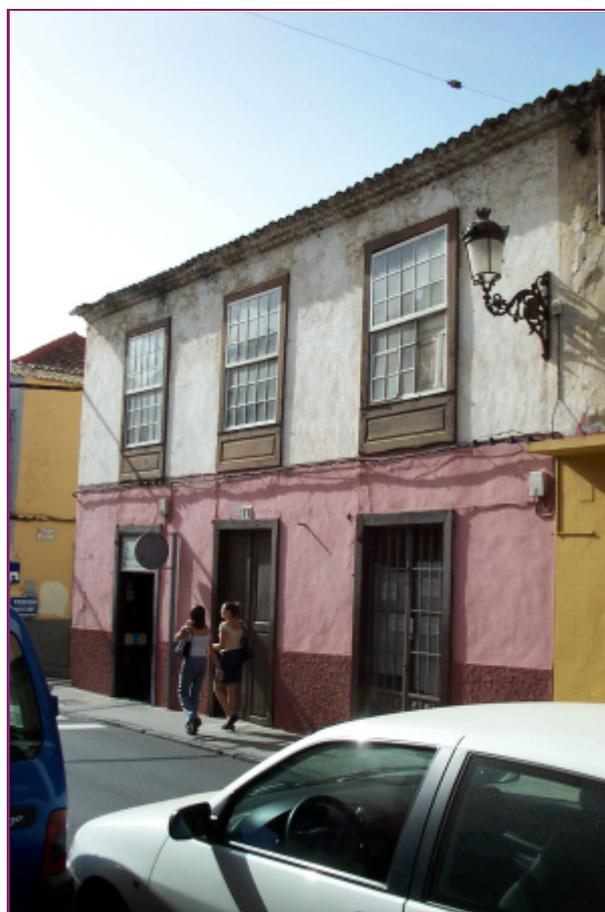
Número de ficha	Nivel de Protección	Denominación
389	Ambiental 2	
Planta y Distribución		
Casa de dos crujías paralelas a fachada, sin patio. En esquina, una nave paralela a fachada.		
Tipología Edificatoria		
Doméstica. Casa urbana tradicional de 2 plantas.		
Contexto Urbano		
Medianera, participa del ambiente urbano tradicional de la calle Herradores, de significativa e histórica tradición comercial, conformado por viviendas de dos plantas realizadas entre los siglos XVIII y XIX. La vivienda se ubica en el contacto con la calle Núñez de la Peña, que cuenta asimismo con un importante conjunto urbano tradicional.		
Referencia Histórica		
Inmueble doméstico urbano, que ocupa la misma parcela que el inmueble anterior. Presenta fachada simétrica, de estilo tradicional, reflejando características constructivas que lo sitúan cronológicamente durante finales del siglo XVIII; resultando propia de la clase social media de la época.

Sistema Constructivo		
Muros de carga de piedra, cal y barro. Cubierta inclinada de madera y tejas.		
Composición de Fachada		
Tradicional. Color: blanco. Material: mampostería. Vanos: en disposición simétrica, realizados y enmarcados en madera a color marrón, todos con el mismo ancho, y con dintel recto, se sitúan en la fachada principal, en planta baja, tres puertas iguales, de doble hoja acristaladas, y en planta alta tres ventanas guillotina iguales, con hojas móviles a color blanco y antepechos decorados con formas cuadrangulares. En la fachada secundaria, en planta baja se sitúan dos ventanas de doble hoja desiguales, la menor con hojas acristaladas, y la mayor con contraventana de madera y montante acristalado; en planta alta se alinean dos ventanas guillotina iguales, con antepechos decorados de forma cuadrangular. Remate superior: alero de triple capa de tejas. Remate lateral: pintado de gris. Zócalo: tirolesa color marrón. Revestimiento: revoco.

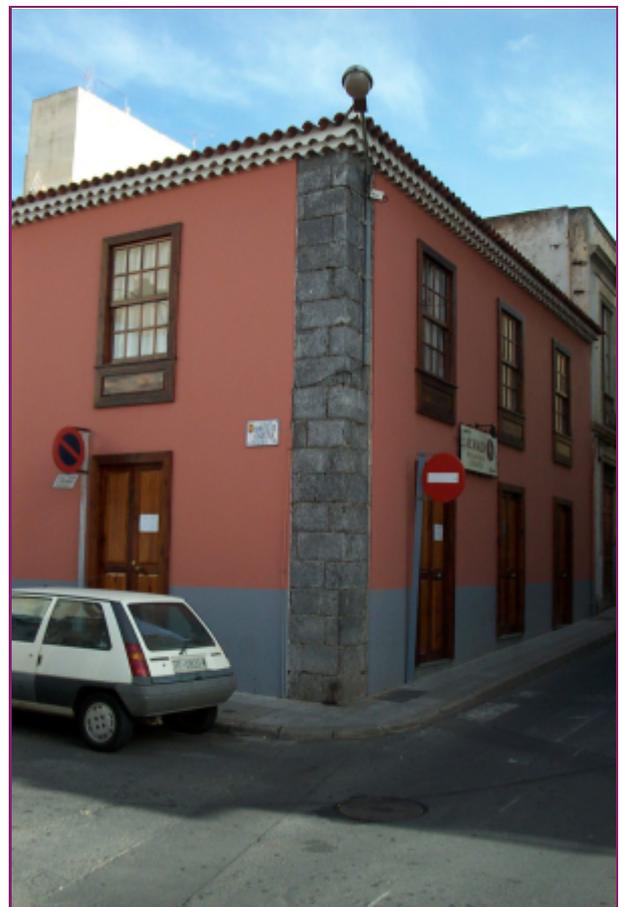
Número de ficha	Nivel de Protección	Denominación
392	Estructural 2	
Planta y Distribución		
Casa Centralizada en torno a un patio.En esquina, casa tradicional con patio central. La parcela tiene anexo un solar (nº 26).		
Tipología Edificatoria		
Doméstica. Casa urbana tradicional de 2 plantas.		
Contexto Urbano		
Medianera, participa de forma importante en el ambiente urbano tradicional de las calles Núñez de la Peña y Manuel de Ossuna, conformado por mayoría de viviendas de dos plantas, realizadas entre los siglos XVIII y XIX.		
Referencia Histórica		
Inmueble doméstico urbano, con fachada simétrica, de estilo tradicional, realizada aproximadamente durante la segunda mitad del siglo XVIII, resultando propia de la clase social acomodada de la época.		
Sistema Constructivo		
Muros de carga de piedra, cal y barro. Cubierta inclinada de madera y tejas.		
Composición de Fachada		
Tradicional.Color: amarillo-ocre. Material: mampostería. Vanos: en disposición simétrica, realizados y enmarcados en madera a color marrón, y con dintel recto, se alinean, en la fachada a Núñez de la Peña, en planta baja, tres puertas iguales de doble hoja, a las que se añade una pequeña cruz adosada de madera; y en planta alta en paralelo tres ventanas de cojinete iguales, con doble hoja abatible, montante acristalado con marco estriado, a modo de ventanillo fijo, antepecho liso con marco estriado. En la fachada de Manuel de Ossuna, se alinean en primera planta tres puertas iguales de doble hoja, y en planta alta se sitúan en paralelo una ventana lateral de cojinete igual a las anteriores, y dos ventanas guillotina menores, con antepecho igualmente estriado. Remate superior: alero de triple capa de tejas. Remates laterales y centrales: pintados de color gris. Zócalo: tirolesa color gris. Revestimiento: revoco.

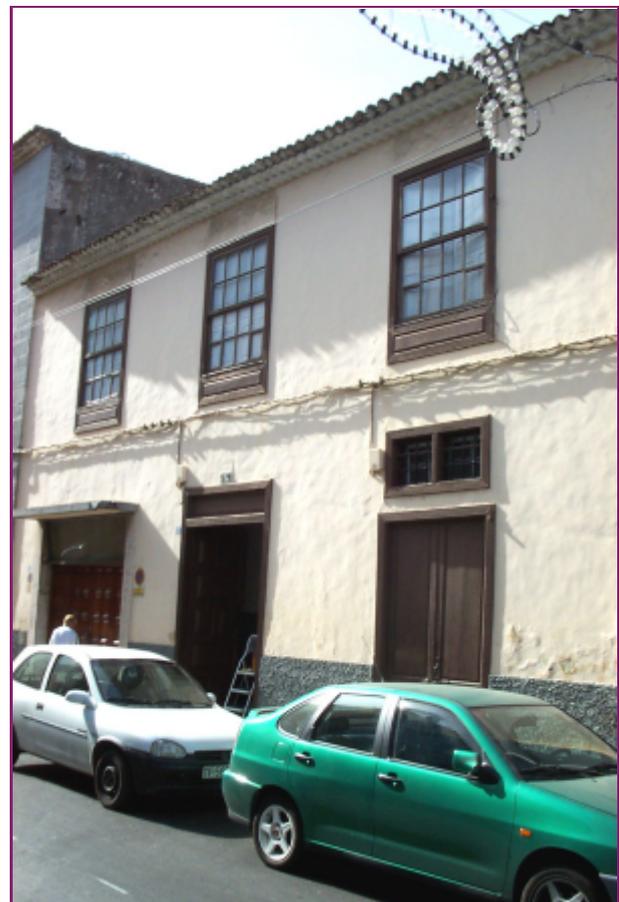
Número de ficha	Nivel de Protección	Denominación
395	Estructural 2	
Planta y Distribución		
Casa Centralizada en torno a un patio. Entre medianeras, casa tradicional en torno a un patio central de tres naves bien diferenciadas en forma de "U" con patio y otro cuerpo.		
Tipología Edificatoria		
Doméstica. Casa urbana tradicional de 2 plantas.		
Contexto Urbano		
Medianera, participa del entorno urbano tradicional de la calle La Carrera, de importante valor ambiental, conformado por una mayoría de viviendas tradicionales de dos y tres plantas.		
Referencia Histórica		
Inmueble doméstico urbano, con fachada simétrica, de estilo tradicional, sobrio y sencillo de formas, realizado aproximadamente durante la segunda mitad del siglo XVIII, resultando propio de la clase social media de la época. El ventanillo situado sobre una puerta lateral en la primera planta, denota un antiguo uso comercial o artesanal en dicha estancia.

Sistema Constructivo		
Muros de carga de piedra, cal y barro. Cubierta inclinada de madera y tejas. Cubierta inclinada de tejas sobre la nave en "U", cubierta plana sobre la nave que la cierra.		
Composición de Fachada		
Tradicional. Color: ocre. Material: mampostería. Vanos: en disposición simétrica, realizados y enmarcados en madera a color marrón, y con dintel recto, se sitúan en planta baja tres puertas desiguales, una lateral contemporánea, de acceso a garaje, y con cornisa de fábrica superior; la puerta central y principal, de doble hoja decorada con cuarterones, con montante de madera decorado con línea cuadrangular, y una tercera puerta lateral, de doble hoja. Sobre esta última puerta, se ubica un ventanillo enrejado. En la segunda planta, se alinean tres ventanas guillotina iguales, con antepechos de madera decorados con forma cuadrangular. Remate superior: alero de triple capa de tejas. Zócalo: tirolesa a color gris. Revestimiento: revoco.

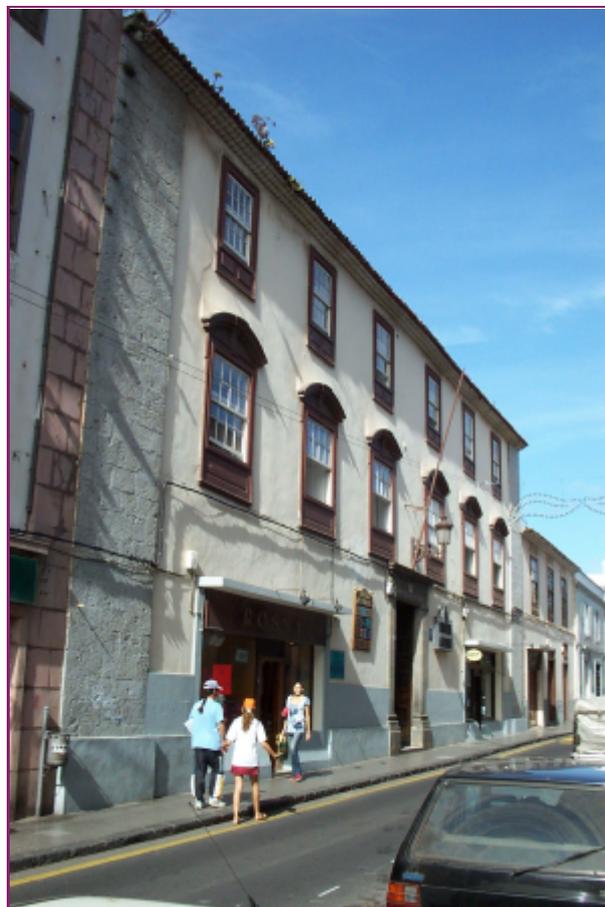
Número de ficha	Nivel de Protección	Denominación
396	Estructural 2	Casa Torrehermosa, actual Hotel Agüere.
Planta y Distribución		
Casa de desarrollo longitudinal con patios de luz. Entre medianeras, inmueble formado principalmente por una sola nave. El resto de la construcción se conforma en torno a dos patios.		
Tipología Edificatoria		
Doméstica. Casa culta nobiliaria.		
Contexto Urbano		
Medianera, participa de forma importante en el ambiente urbano tradicional de la calle La Carrera, en clara consonancia histórica con su entorno, aunque la parcela colindante al inmueble que nos ocupa, ha sido ocupada por un edificio contemporáneo.		
Referencia Histórica		
Imponente inmueble residencial urbano, que se comenzó a construir en abril de 1736, tras derribarse un inmueble anterior, concluyéndose durante los años siguientes. El inmueble fue mandado erigir por Cesáreo de Torre y Ceballos, natural de Lima. En 1776 la ocupó el Obispo de Canarias, y con posterioridad fue residencia de la curia del Obispo de Tenerife don Luis Folguera, convirtiéndose más tarde en Instituto. En 1880, fue transformado en hotel por don Benjamín Renshaw. La fachada, tradicional, simétrica, con significados elementos decorativos neoclásicos, es propia del siglo XVIII y de la alta clase social acomodada de la época. El interior ha sido totalmente modificado.

Sistema Constructivo		
Muros de carga de piedra, cal y barro. Cubierta inclinada de madera y tejas. Cubierta inclinada de tejas la nave principal, cubierta plana en el resto.		
Composición de Fachada		
Neoclásica. Color: ocre. Material: mampostería y sillares de cantería labrada. Vanos: en disposición simétrica, y realizados y enmarcados en madera a color marrón, se ubican en planta baja, una puerta central y principal, de doble hoja, con cojinetes bien labrados, y enmarcada en sillares labrados de cantería gris; esta puerta está flanqueada por dos puertas recientes de acceso comercial, con cierre metálico y dintel en saliente realizado en cantería gris. En la segunda planta, o planta noble, se alinean seis ventanas guillotina iguales, con hojas móviles a color blanco, con antepechos de madera decorados con sencilla forma cuadrangular, y rematadas superiormente con frontón curvo de madera. En la tercera planta, se alinean el mismo número de ventanas guillotina, menores que las inferiores, con antepechos decorados con dos cojinetes cada una, y hojas móviles a color blanco. Remate superior: alero de cuádruple alero de tejas. Remates laterales: sillares labrados de cantería gris. Zócalo: tirolésa gris. Revestimiento: revoco y piedra.

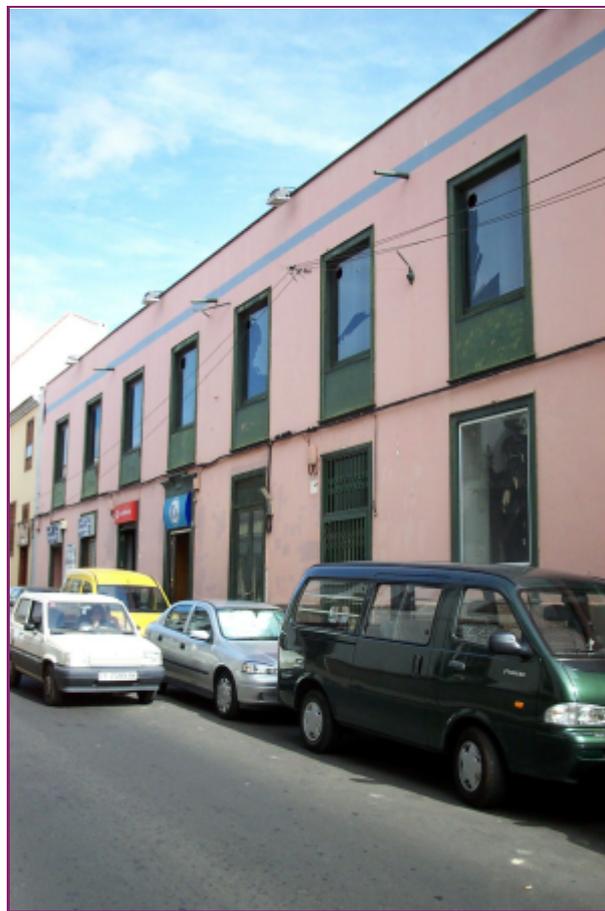
Número de ficha	Nivel de Protección	Denominación
397	Ambiental 2	
Planta y Distribución		
Casa de desarrollo longitudinal con patios de luz. Entre medianeras, inmueble formado principalmente por una sola nave. El resto de la construcción se conforma en torno a dos patios.		
Tipología Edificatoria		
Doméstica. Casa urbana tradicional de 2 plantas.		
Contexto Urbano		
Medianera, participa del ambiente urbano tradicional de la calle Herradores, conformado por mayoría de viviendas de dos y tres plantas, realizadas entre los siglos XVIII y XIX, con relevante tradición comercial.		
Referencia Histórica		
Inmueble doméstico urbano, con fachada simétrica, de estilo tradicional, realizada durante el siglo XVIII, propia de la clase social acomodada de la época, en una calle con significada e histórica tradición comercial. Este inmueble ocupa la misma parcela que el Hotel Agüere. En planta baja se han efectuado reformas recientes en sus vanos, para uso comercial.

Sistema Constructivo		
Muros de carga de piedra, cal y barro. Cubierta inclinada de madera y tejas. Cubierta inclinada de tejas en la nave principal, y cubierta plana en el resto.		
Composición de Fachada		
Tradicional. Color: rosado. Material: mampostería. Vanos: en rigurosa disposición simétrica, realizados y enmarcados en madera a color verde, con dintel recto, y todos con el mismo ancho, se ubican en planta baja siete puertas iguales, algunas con cristalera y cierre metálico, y una ventana de una sola hoja acristalada, con antepecho de madera lisa a color blanco; en planta alta, se alinean en paralelo ocho ventanas iguales, de una sola hoja acristalada, y antepechos lisos de madera a color verde. Superior a estas ventanas, se alinean simétricamente tres tubos de desagüe. Remate superior: parapeto. Zócalo: sillares labrados de cantería gris. Revestimiento: enfoscado y piedra.		
Referencias Bibliográficas y Documentales

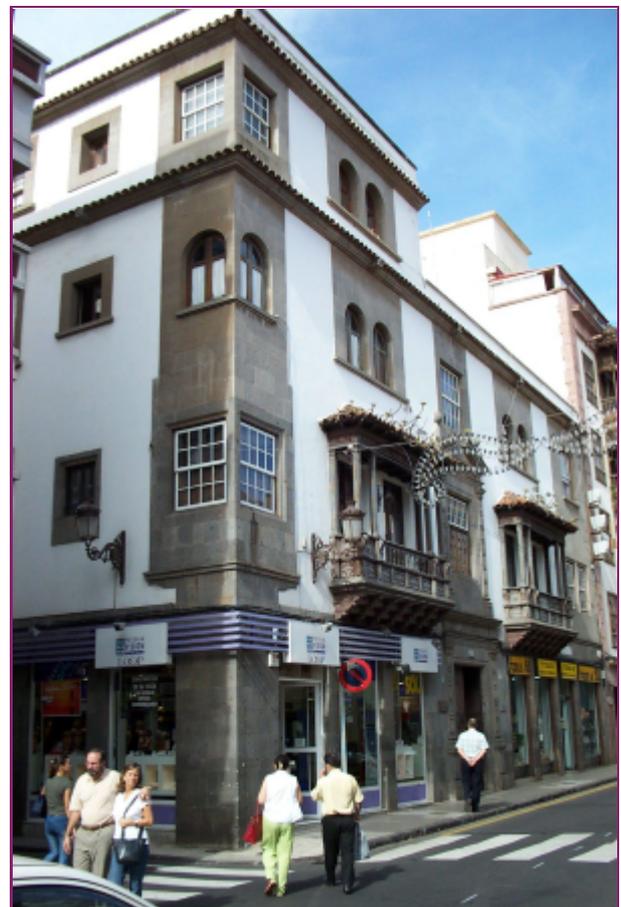
Número de ficha	Nivel de Protección	Denominación
398	Ambiental 2	Edificio Mckay.
Planta y Distribución		
Edificio contemporáneo de pisos. En esquina, edificio multifamiliar con comercios en planta baja.		
Tipología Edificatoria		
Edificio contemporáneo de pisos. Revestimientos evocadores a la arquitectura tradicional.		
Contexto Urbano		
En esquina, sus revestimientos evocadores de tipologías clásica y tradicional producen afinidad estética con el ambiente urbano tradicional en el que se encuentra.		
Referencia Histórica		
Edificio residencial urbano, de construcción contemporánea, realizada aproximadamente entre finales de la década de los cincuenta y principios de los sesenta del siglo XX, obra del destacado arquitecto local Tomás Machado, quien desarrolló bastante en sus obras el estilo neocanario, presentando revestimientos externos propios de la arquitectura tradicional, para provocar afinidad estética con su contexto urbano.

Sistema Constructivo		
Estructura de pórticos de hormigón armado y techos de hormigón aligerados.		
Composición de Fachada		
Neocanaria. Color: blanco, y resaltes en piedra gris. Material: hormigón armado. Vanos: simétricamente, hechos en madera marrón, y enmarcados en piedra gris, se ubican en 1ª planta una serie de puertas acristaladas comerciales, limitadas con pilares de piedra. La puerta principal se enmarca en un conjunto pétreo que imita la portada renacentista, flanqueada por pilastras y columnas clásicas adosadas, rematándose en frontón triangular limitado por esferas adosadas, sobre la ventana superior, en la 2ª planta; el resto de vanos de la 2ª planta son un ventanillo de doble hoja y tres ventanas guillotina, dos de ellas esquineras, con hojas móviles blancas, y cuatro puertas de acceso a balcones de madera cubiertos de tejas, soportados con ménsulas de madera; en la 3ª planta hay un ventanillo de doble hoja, paralelo al inferior, una ventana guillotina con hoja móvil blanca, paralela al remate clásico de la 2ª planta, y ocho ventanas pareadas rematadas en arco de medio punto, dos de ellas esquineras; en la 4ª planta, conformada por un ático, se alinean dos ventanas guillotina pareadas, un ventanillo, dos ventanas guillotina esquineras y dos ventanas pareadas enmarcadas en arco de medio punto. Remate superior: parapeto sobre alero de tejas. Remates central y laterales: resaltes de cantería gris. Zócalo: piedra gris. Revestimiento: revoco.

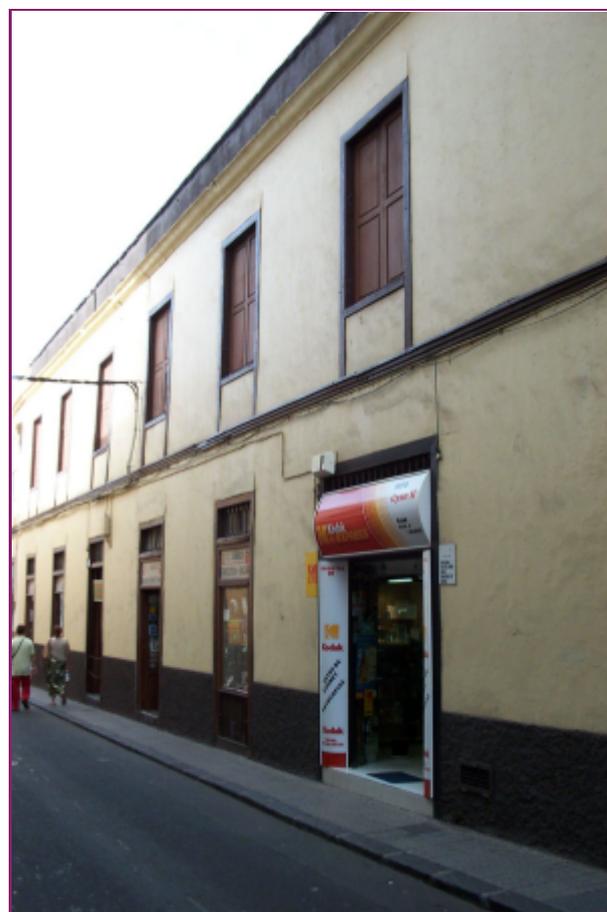
Planta en "U", con traspatio o huerto trasero. Entre medianeras, una sola nave de lado mayor paralelo a la calle, con ocupación posterior del patio trasero.

Doméstica. Casa urbana tradicional de 2 plantas.

Muros de carga de piedra, cal y barro. Cubierta inclinada de madera y tejas.

Tradicional. Color: amarillo-marfil. Material: mampostería. Vanos: en disposición simétrica, realizados y enmarcados en madera a color recto, con el mismo ancho y dintel recto, se alinean en planta baja cinco puertas de doble hoja acristalada, y una sexta puerta lateral, mayor que el resto, con cierre metálico; en la segunda planta y en paralelo se alinean seis ventanas guillotina iguales, con antepechos de fábrica enmarcados en madera a color marrón. Ambas plantas se delimitan mediante una leve cornisa de fábrica, a color marrón. Remate superior: parapeto sobre leve cornisa de fábrica. Zócalo: tirolesa color gris. Revestimiento: revoco.

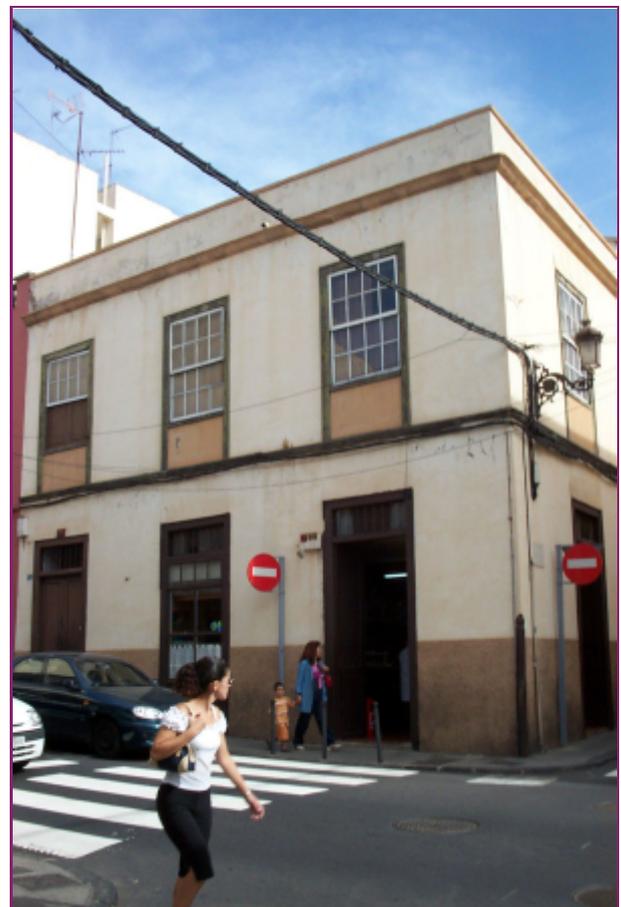
Número de ficha	Nivel de Protección	Denominación
400	Ambiental 1 y 2	
Planta y Distribución		
Casa de dos crujías paralelas a fachada, sin patio. En esquina, casa de una sola nave.		
Tipología Edificatoria		
Doméstica. Casa urbana tradicional de 2 plantas.		
Contexto Urbano		
En esquina, participa del ambiente urbano tradicional característico de la calle Herradores, conformado en su mayoría por viviendas de dos y tres plantas realizadas entre los siglos XVIII y XIX, con importante tradición comercial.		
Referencia Histórica		
Inmueble doméstico urbano, con fachada simétrica, de estilo tradicional, realizado aproximadamente durante la primera mitad del siglo XIX, resultando propia de la clase social media comercial de la época. Destaca la cornisa media de madera color verde, que delimita exteriormente ambas plantas. Con posterioridad, a principios del siglo XX, se le añadieron en fachada la cornisa superior de fábrica y el zócalo.

Sistema Constructivo		
Muros de carga de piedra, cal y barro. Cubierta inclinada de madera y tejas.		
Composición de Fachada		
Tradicional. Color: amarillo-marfil, con resaltes en beige. Material: mampostería. Vanos: en disposición simétrica, realizados y enmarcados en madera a color verde, todos con el mismo ancho y el dintel recto, se alinean en la planta baja cinco puertas iguales, de doble hoja y con montantes de rejería; en planta alta se alinean cinco ventanas guillotina iguales, con hoja móvil a color blanco y antepechos de fábrica a color beige, con marcos de madera a color verde. Ambas plantas se delimitan en fachada mediante una leve cornisa horizontal, realizada en madera color verde. Remate superior: parapeto sobre cornisa de fábrica a color beige. Zócalo: tirolesa color beige. Revestimiento: revoco.		
Referencias Bibliográficas y Documentales

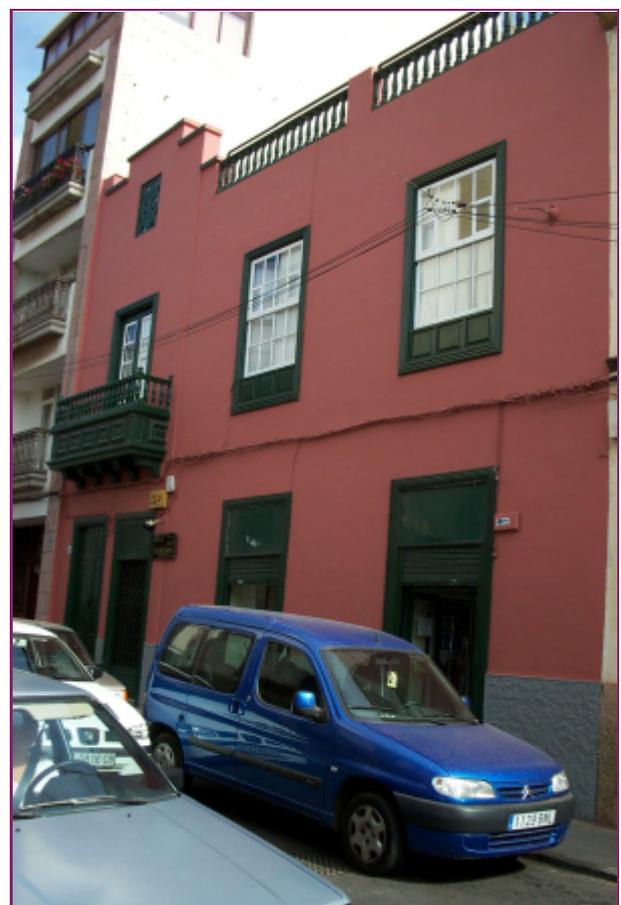
Número de ficha	Nivel de Protección	Denominación
401	Ambiental 2	
Planta y Distribución		
Planta en "L", con patio lateral. Entre medianeras, salón y vivienda con patio lateral.		
Tipología Edificatoria		
Doméstica contemporánea unifamiliar. Fachada de estilo neocanario.		
Contexto Urbano		
Medianera, su estilo neocanario en fachada produce al inmueble una afinidad estilística con el ambiente urbano tradicional de la calle Herradores. La parcela colindante con el inmueble que nos ocupa ha sido ocupada por un edificio contemporáneo de pisos.		
Referencia Histórica		
Inmueble doméstico urbano, con fachada simétrica, de estilo neocanario, propio de mediados del siglo XX, y que se caracterizó por la reinterpretación, como motivos decorativos, de elementos arquitectónicos tradicionales canarios, así como clásicos y barrocos en portadas.		
Sistema Constructivo		
Muros de carga, con cubierta plana.		
Composición de Fachada

Neocanaria. Color: blanco. Material: ladrillo. Vanos: en disposición simétrica, realizados y enmarcados en madera a color verde, y con dintel recto, se ubican en planta baja cuatro puertas de doble hoja, tres de ellas con cierre metálico; en planta alta se alinean dos ventanas guillotina iguales, con hoja móvil a color blanco y antepechos de madera decorados con cojinetes, y una puerta lateral de acceso a un balcón abalaustrado de madera, soportado mediante cuatro ménsulas del mismo material. Remate superior: parapeto abalaustrado color verde, con un pilar central de fábrica. El parapeto se eleva en un extremo, formando una pequeña torre quebrada, en cuyo centro hay un hueco cerrado con celosía. Las Líneas de esta elevación se rematan en molduras de fábrica a color verde. Zócalo: tirolesa color gris. Revestimiento: revoco.		
Referencias Bibliográficas y Documentales

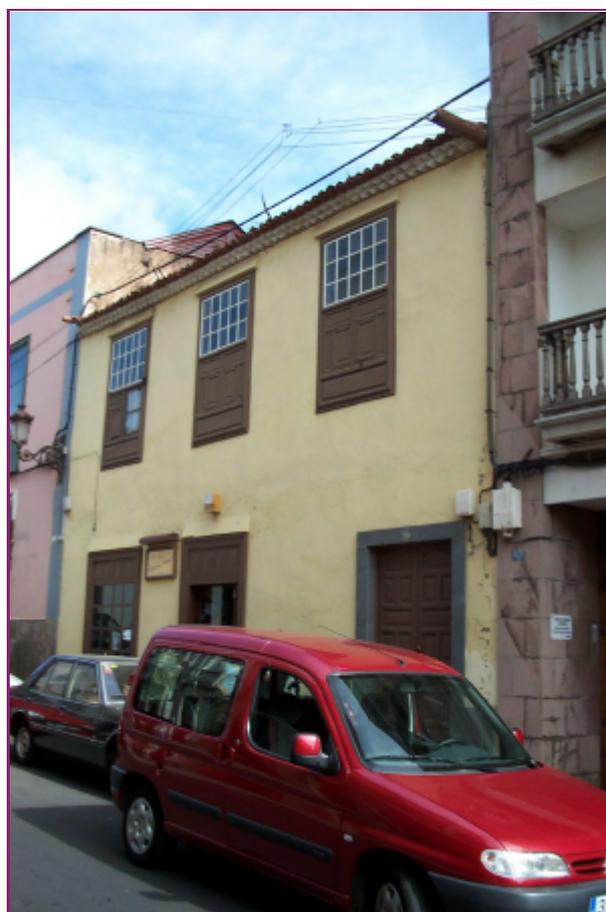
Número de ficha	Nivel de Protección	Denominación
402	Estructural 2	
Planta y Distribución		
Planta en "L", con patio lateral. Entre medianeras, casa tradicional con nave en forma de "L", con ocupación posterior del patio lateral.		
Tipología Edificatoria		
Doméstica. Casa urbana tradicional de 2 plantas.		
Contexto Urbano		
Medianera, participa del importante ambiente urbano tradicional de la calle Herradores, conformado por viviendas de dos y tres plantas, realizadas entre los siglos XVIII y XIX en su mayoría, con significativa e histórica función comercial.		
Referencia Histórica		
Inmueble doméstico urbano, con fachada asimétrica, de estilo tradicional, cuyos elementos constructivos denotan una realización efectuada aproximadamente entre finales del siglo XVII y principios del XVIII.		
Sistema Constructivo		
Muros de carga de piedra, cal y barro. Cubierta inclinada de madera y tejas. Cubierta inclinada de tejas en la nave en "L", y cubierta plana en el resto.

Composición de Fachada		
Tradicional. Color: amarillo-ocre. Material: mampostería. Vanos: en disposición asimétrica, realizados en madera a color marrón, y con dintel recto, se ubican en planta baja tres puertas enmarcadas en resalte de mortero gris, una de las laterales, con doble hoja, y de acceso a vivienda, y las dos restantes con cierre metálico de uso comercial; en planta alta se alinean tres ventanas de cojinetes iguales, con postigos abatibles centrales, antepechos con estría cuadrangular, y gran montante acristalado a color blanco, con contraventanas de doble hoja a color marrón. Remate superior: alero de triple capa de tejas. Zócalo: tirolesa a color gris.		
Referencias Bibliográficas y Documentales

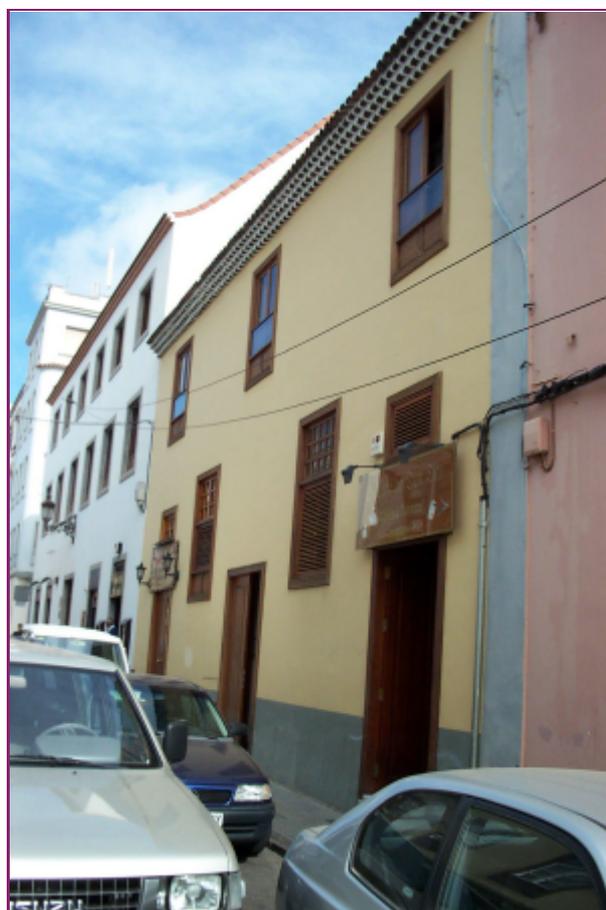
Número de ficha	Nivel de Protección	Denominación
403	Ambiental 1	
Planta y Distribución		
Planta en "U", con traspatio o huerto trasero. Entre medianeras, tres naves en forma de "U", con patio trasero.		
Tipología Edificatoria		
Casa de 3 plantas con granero en última.		
Contexto Urbano		
Medianera, participa de forma importante del ambiente urbano tradicional de la calle Herradores configurándose como uno de los exponentes más antiguos y puros. Las parcelas colindantes con el inmueble que nos ocupa han sido ocupadas por inmuebles contemporáneos.		
Referencia Histórica		
<p>Inmueble doméstico tradicional urbano, realizado aproximadamente durante la primera mitad del siglo XVIII. Se trata de un ejemplo único en el casco lagunero, causado por la peculiar disposición y conformación de sus vanos, ya que, aunque exista regularidad en su ubicación, no se encuentran distribuidos en la forma habitual. Por lo general, los huecos se reparten siguiendo la relación de ventanas sobre puertas, con un máximo de tres calles. En el caso que nos ocupa, se presentan en fachada cinco calles, alternándose los vanos de modo 3,1,2,1,3. Las tres ventanas de la última planta resultan más compactas que las restantes, denotando función de ventilación y filtro de luz para el granero. Asimismo, se refleja la existencia de un entresuelo.</p>

Sistema Constructivo		
Muros de carga de piedra, cal y barro. Cubierta inclinada de madera y tejas.		
Composición de Fachada		
<p>Tradicional. Color: amarillo. Material: mampostería. Vanos: realizados en madera a color marrón, y todos con dintel recto, en sus tres plantas se distribuyen un total de diez vanos, de los que tres corresponden a puertas de doble hoja en la planta baja, siendo los restantes ventanas y ventanillos, repartiéndose mediante cinco calles, en la alternancia 3,1,2,1,3. En la segunda planta, se alinean dos ventanas centrales iguales, con decoración a base de cuarterones, tanto en las hojas de los tapa luces exteriores como en los antepechos, contando igualmente con montantes acristalados fijos. También en la segunda planta, sobre las puertas laterales, se sitúan dos ventanillos acristalados con marco estriado, que denotan estancia comercial de entresuelo. Por último, en la tercera planta se sitúan tres ventanas más compactas y macizas que el resto, debido a su determinada función de aireo y filtro de luz para granero, y presentan en sus antepechos una decoración en base a cuarterones cuadrangulares. Remate superior: alero de cuádruple capa de tejas. Zócalo: tirolesa color gris. Revestimiento: revoco.</p>
