CATÁLOGO DE PROTECCIÓN DE SAN CRISTÓBAL DE LA LAGUNA

378

Casa Cabrera Renshaw.

Plaza de La Concepción, nº 22.

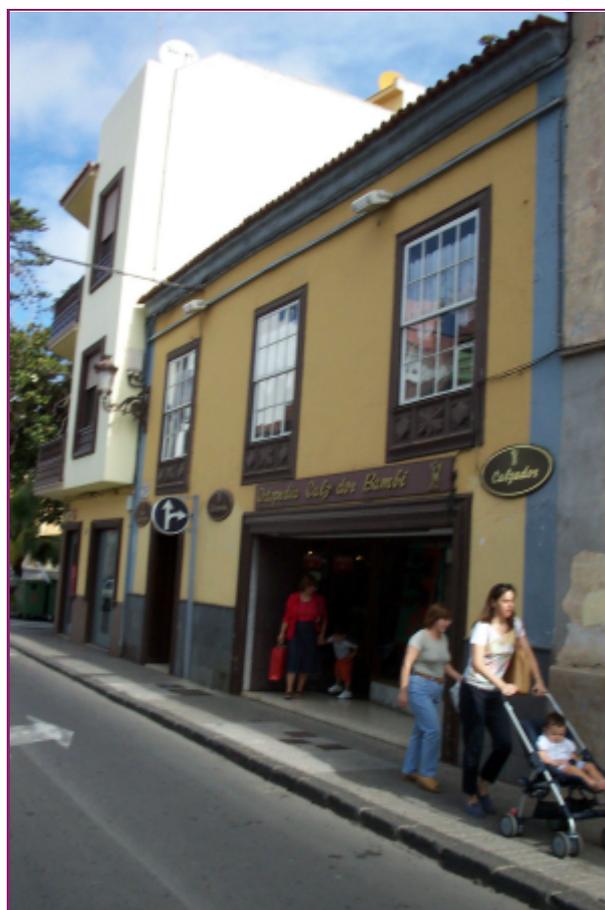
Número de ficha	Nivel de Protección	Denominación
404	Estructural 3	
Planta y Distribución		
Casa Centralizada en torno a un patio. Entre medianeras, casa tradicional con cuatro naves y patio central, formada por la unión de dos opuestas.		
Tipología Edificatoria		
Doméstica. Casa urbana tradicional de 2 plantas.		
Contexto Urbano		
Medianera, las dos fachadas participan de un ambiente urbano tradicional, alterado en parte por la construcción de edificios contemporáneos en la parcela colindante.		
Referencia Histórica		
Inmueble doméstico tradicional urbano, con fachada a dos calles, realizado aproximadamente durante mediados del siglo XVIII, resultando propio de la clase social media comercial de la época.		
Sistema Constructivo		
Muros de carga de piedra, cal y barro. Cubierta inclinada de madera y tejas.		
Composición de Fachada		
Tradicional. Color: marfil en la calle Capitán Brotons, y blanco en la calle La Carrera. Material: mampostería. Vanos: en la fachada de la calle La Carrera, se alinean simétricamente, en su planta baja, una puerta lateral de doble hoja acristalada, enmarcada en madera color marrón con letrero comercial, y otra puerta mucho más ancha, de escaparate comercial. En la planta alta, se alinean tres ventanas guillotina iguales, con hojas móviles en blanco, y marcos y antepechos de madera a color marrón, decorados con motivos geométricos y vegetales. En la fachada a Capitán Brotons, en su planta baja, se alinean dos puertas iguales, enmarcadas en madera color marrón y con cierre metálico, y una puerta de almacén más ancha, de madera color azul, con montante acristalado de color blanco. En la planta alta, se sitúa una ventana guillotina central, con hoja móvil a color blanco, y marco y antepecho de madera a color azul, con decoración geométrica y vegetal igual a los de la otra fachada. Esta ventana se flanquea por dos ventanillos abatibles laterales, con hoja móvil a color blanco. Remate superior: en la calle La Carrera, alero de tejas sobre cornisa de fábrica, y en la calle Capitán Brotons, alero de triple capa de tejas. Zócalo: tirolesa a color gris. Revestimiento: revoco.

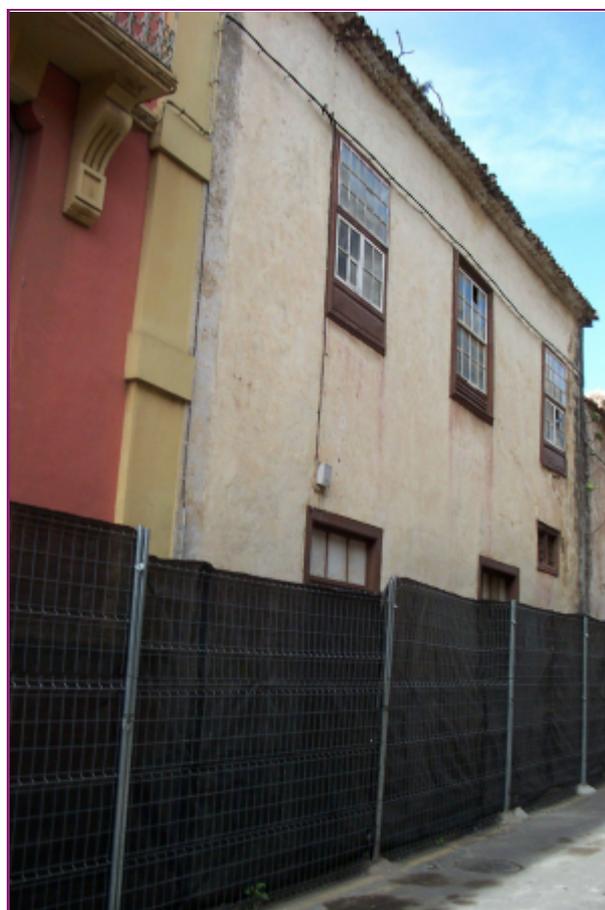
Planta en "U", con traspatio o huerto trasero. Entre medianeras, casa tradicional formada por tres naves en forma de "U", con patio trasero.

Muros de carga de piedra, cal y barro. Cubierta inclinada de madera y tejas.

Tradicional. Color: amarillo-marfil. Material: mampostería. Vanos: en disposición asimétrica, realizados y enmarcados en madera a color marrón, y con dintel recto, se ubican en planta baja dos puertas iguales, de doble hoja decorada con cuarterones, y montante acristalado fijo. A la izquierda de una de las puertas, se sitúa un ventanillo cerrado con rejas. En la planta alta, se sitúan tres ventanas guillotina, una lateral con el antepecho mayor que el resto, los cuales se decoran con formas cuadrangulares. Remate superior: alero de triple capa de tejas. Zócalo: pintado de gris. Revestimiento: revoco.

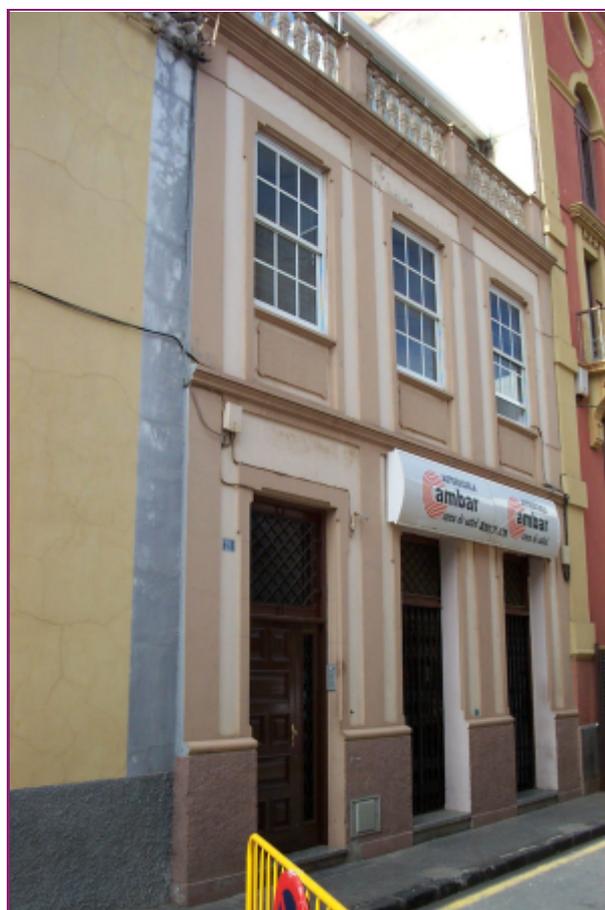
Planta en "L", con patio lateral. Entre medianeras, casa familiar con patio lateral.

Muros de carga, con cubierta plana.

Ecléctica. Color: marfil, con resaltes en ocre. Material: ladrillo. Vanos: en disposición simétrica, realizados en madera, enmarcados en molduras de fábrica a color ocre, con el mismo ancho y con dintel recto, se alinean en planta baja tres puertas iguales de doble hoja, con montante acristalado y cierre metálico interior, con un reciente letrero comercial adosado, y en planta alta tres ventanas guillotina con hojas móviles a color blanco, y antepechos de fábrica color ocre. Remate superior: parapeto de fábrica abalaustrado, alternado con pilares de obra color ocre, sobre cornisa en saliente al mismo color. Remate central: cornisa de fábrica en saliente, a color ocre, que delimita exteriormente ambas plantas, y dos pilastras de mortero al mismo color. Remates laterales: pintados de ocre. Zócalo: tirolesa color marrón. Revestimiento: revoco.

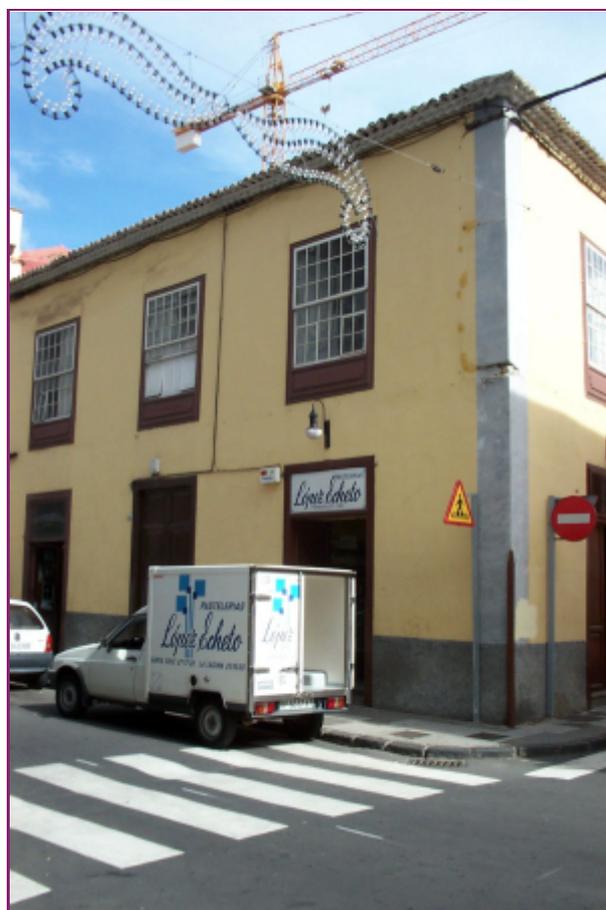
Número de ficha	Nivel de Protección	Denominación
407	Estructural 2	Casa Álvarez de Abreu, o Linares Frías.
Planta y Distribución		
Planta en "L", con patio lateral. Entre medianeras, casa tradicional en la que se diferencian dos cuerpos a nivel de planta, integrados por dos "L" inversas, una con el		
Tipología Edificatoria		
Doméstica. Casa urbana tradicional de 2 plantas. Sobre el centro de la fachada principal, se eleva un tercer y pequeño cuerpo, con antigua función de granero.		
Contexto Urbano		
Medianera, participa de forma importante en el ambiente urbano tradicional de la calle La Carrera. Parcelas próximas han sido ocupadas por edificios contemporáneos.		
Referencia Histórica		
Imponente inmueble residencial urbano, con fachada simétrica, de estilo tradicional, realizado aproximadamente durante mediados del siglo XVIII, resultando propio de la clase social acomodada de la época. El inmueble perteneció al coronel don Lázaro Álvarez de Abreu, quien falleció sin herederos en 1759.

Sistema Constructivo		
Muros de carga de piedra, cal y barro. Cubierta inclinada de madera y tejas.		
Composición de Fachada		
Tradicional. Color: ocre. Material: mampostería. Vanos: en disposición simétrica, realizados y enmarcados en madera a color marrón, con el mismo ancho y dintel recto, se alinean en planta baja cinco puertas de doble hoja, con montante acristalado a color blanco, y otra puerta un poco más elevada, con un ventanillo superior de rejas, que denota un antiguo uso comercial. En planta alta, se alinean el mismo número de ventanas guillotina, con antepechos con estría cuadrangular, y hojas móviles a color blanco, resultando la ventana superior a la puerta principal más alta que el resto; sobre dicha ventana, se eleva un tercer y pequeño cuerpo, con antiguo uso de granero, aireado mediante un ventanillo de guillotina, con hoja móvil blanca y antepecho estriado. Remate superior: alero de triple capa de tejas. Zócalo: pintado de gris. Revestimiento: revoco.

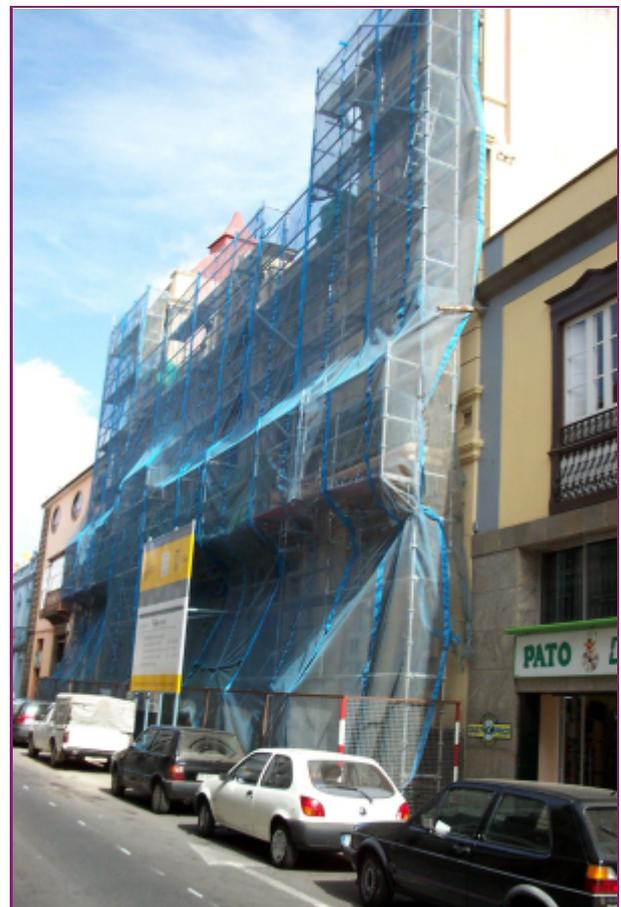
Número de ficha	Nivel de Protección	Denominación
409	Monumental 2	Teatro Leal.
Planta y Distribución		
Espacio para actos culturales.La sala interior de actos presenta cuatro plantas y una amplia herradura.		
Tipología Edificatoria		
Teatro.		
Contexto Urbano		
Medianera, participa de forma importante en el tejido del casco histórico en la calle La Carrera, pues su eclecticismo de corte clasista le produce afinidad estética con el contexto urbano tradicional. Este inmueble se ubica en una manzana en la cual se concentran tres edificios monumentales, entre ellos el que nos ocupa.		
Referencia Histórica		
Teatro comenzado a construir en 1912, e inaugurado en 1915, con capacidad para más de mil plazas, e inspirado tipológicamente en los clásicos modelos del siglo XIX, al cual se le ha suplementado una fachada de estilo ecléctico, propio de su momento constructivo. El piso de plateas ocupa un reducido espacio junto al escenario, situándose unas columnas de hierro que dejan pasillo entre ellas y el parámetro de la herradura. En el segundo piso se sitúan los palcos, mientras que en el tercer nivel se ubica el anfiteatro, y en el cuarto se localiza el paraíso. Las columnas de hierro antes reseñadas tiene una función estructural, pues sobre ellas y el muro perimetral de la herradura recae el peso de las plantas. En la cubierta, el entramado metálico, elemento constructivo de gran interés, se encuentra recubierto por un falso techo. El proyecto se debe al arquitecto Antonio Pintor, con colaboración del aparejador José Ruiz y del decorador López Ruiz.

Sistema Constructivo		
Muros de carga, con cubierta plana. Cubierta con entramado metálico camuflado por un falso techo.		
Composición de Fachada		
Ecléctica.Color: rosado, con estrías horizontales y resaltes en amarillo. Material: hormigón armado. Vanos: en disposición simétrica, se alinean en planta baja cinco puertas, las tres centrales retranqueadas en dintel recto, y doble hoja batiente color marrón, con decoración semicircular, y las laterales retranqueadas en arcos de medio punto, y almohadillado de mortero, con doble hoja batiente marrón. En la segunda planta, se alinean dos puertas laterales de doble hoja acristalada y retranqueadas en arcos rebajados, que acceden a sendos balcones de hierro forjado; y un balcón abalaustrado central de fábrica, con tres puertas de acceso retranqueadas en arcos de medio punto, y delimitadas con pilastras y tondos y friso superior de mortero. Como tercera planta se conforman dos pequeñas torres laterales, con ventanas pareadas y cubierta de fábrica, y un cuerpo central rematado en forma quebrada, que alberga una inscripción. En la fachada posterior, figuran tres puertas con arco rebajado, bajo cuatro ventanas de igual dintel; cuatro puertas pareadas laterales que dan a dos balcones de hierro forjado, con base y ménsulas de fábrica; en el tercer nivel hay siete ventanas enmarcadas en arcos de medio punto, bajo sendos vanos circulares. Remate superior: parapeto sobre saliente en cornisa de obra. Zócalo: tirolesa color rosado. Revestimiento: revoco.

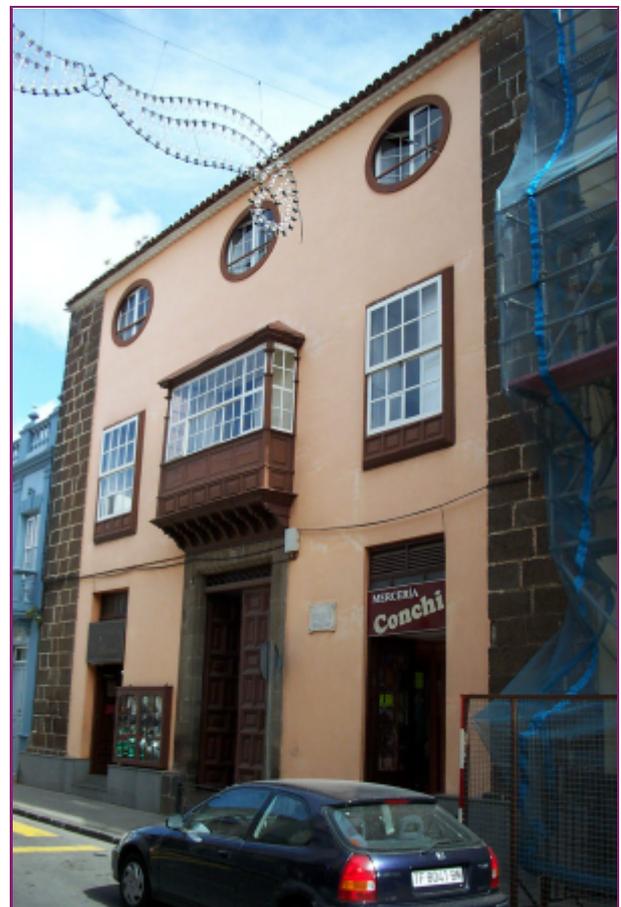
Número de ficha	Nivel de Protección	Denominación
410	Estructural 2	Casa Porlier-Castro.
Planta y Distribución		
Casa Centralizada en torno a un patio. Entre medianeras, casa tradicional con patio central.		
Tipología Edificatoria		
Casa de 3 plantas con granero en última. Granero en última planta.		
Contexto Urbano		
Medianera, forma parte de un ambiente urbano tradicional concreto de la calle La Carrera, conformado por varios inmuebles colindantes de valor monumental.		
Referencia Histórica		
<p>Imponente inmueble residencial urbano, con fachada simétrica, de estilo tradicional, de tres plantas, flanqueada por franjas de cantería. Su construcción se inició en las postrimerías del siglo XVII, con transformaciones y añadidos durante el siglo XVIII, resultando propio de la clase social acomodada de la época. La heredó Juan Antonio Porlier de su abuelo Antonio Jiménez Moscoso, quien la había adquirido en 1698. En 1722 nació en este inmueble Antonio Porlier, (1722-1813), primer Marqués de Bajamar y presidente del Consejo de Indias. El inmueble pasó a los Marqueses de Villanueva del Prado, ocupándola durante el siglo XIX y primeras décadas del XX Ildelfonso de Castro y Salazar de Frías (1858-1935). Los ventanillos de la tercera planta denotan un antiguo uso de granero para dicha estancia, resultando sus marcos oculares, de influencia neoclásica, característicos de la arquitectura tradicional lagunera del siglo XIX. El inmueble, situado junto al Teatro Leal, actualmente presenta tres puertas, dos de ellas de uso comercial, y la central, enmarcada en cantería, de acceso a vivienda.</p>

Sistema Constructivo		
Muros de carga de piedra, cal y barro. Cubierta inclinada de madera y tejas. Cubierta inclinada de tejas sobre la nave en "L", y plana en el resto.		
Composición de Fachada		
<p>Tradicional. Color: ocre. Material: mampostería y cantería gris. Vanos: en disposición simétrica, se ubican en planta baja dos puertas laterales, con carteles y reformadas para uso comercial, y una puerta central y principal, realizada en madera color marrón, de doble hoja decorada con cuarterones, y enmarcada en sillares labrados de cantería gris, que se sustentan en dos bases laterales pétreas, y se rematan superiormente en dintel recto, que a su vez sirve de base para las ménsulas de madera que sustentan al balcón central cerrado con cristalera a color blanco y cubierto de tejas, situado ya en la segunda planta, que presenta asimismo dos ventanas guillotina laterales iguales, con hoja móvil en blanco, y marcos y antepechos de decoración cuadrangular realizados en madera color marrón. En la tercera planta se alinean paralelamente tres ventanillos de granero, acristalados a color blanco, y con marcos oculares de fábrica, a color marrón. Remate superior: alero de tejas sobre cornisa de piedra. Remates laterales: franjas realizadas mediante sillares labrados de cantería gris. Zócalo: resalte de mortero a color azul. Revestimiento: revoco.</p>

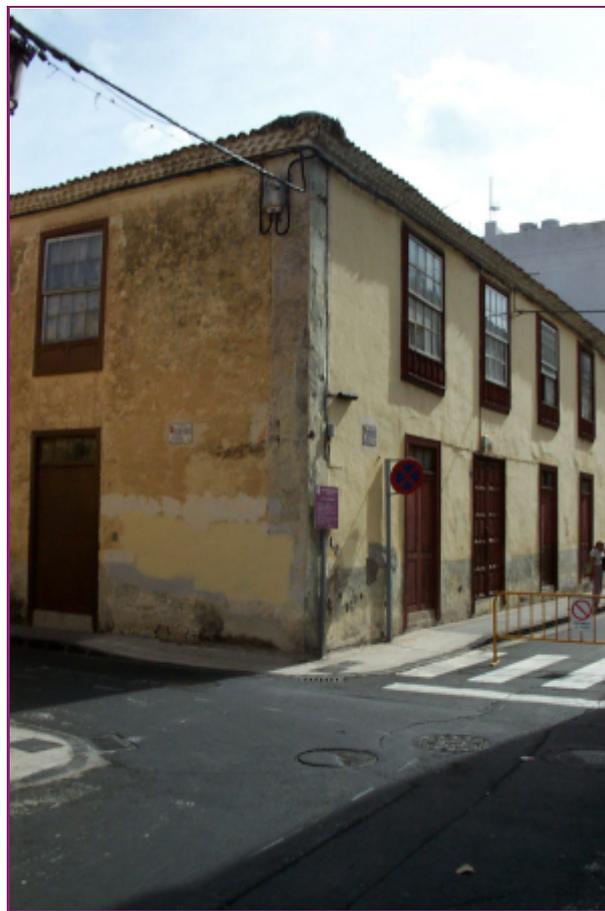
Número de ficha	Nivel de Protección	Denominación
413	Estructural 1	
Planta y Distribución		
Casa Centralizada en torno a un patio.En esquina, edificio tradicional con cuatro naves conformado un patio interior.		
Tipología Edificatoria		
Doméstica. Casa urbana tradicional de 2 plantas.		
Contexto Urbano		
En esquina, participa de forma importante en el ambiente urbano tradicional en el que se halla inserto, entorno conformado por mayoría de viviendas tradicionales de dos plantas, realizadas entre los siglos XVIII y XIX.		
Referencia Histórica		
Inmueble doméstico urbano, con fachada simétrica, sobria y sencilla de formas, de estilo tradicional, realizado aproximadamente entre finales del siglo XVIII e inicios del XIX, resultando propia de la clase social acomodada de la época, denotando las estancias de la planta baja un continuado uso comercial.		
Sistema Constructivo		
Muros de carga de piedra, cal y barro. Cubierta inclinada de madera y tejas.

Composición de Fachada		
Tradicional.Color: amarillo-ocre. Material: mampostería. Vanos: en disposición asimétrica, realizados y enmarcados en madera a color marrón, todos con el mismo ancho y con dintel recto, se cuentan un total de catorce vanos, distribuidos en siete calles verticales paralelas, repartiéndose en planta baja siete puertas iguales, de doble hoja y con montante acristalado, y siete ventanas guillotina iguales, con hojas móviles a color blanco y antepechos de madera a color marrón, con sencilla decoración cuadrangular en tres de ellas, y decorados con cuarterones las cuatro restantes. Remate superior: alero de triple capa de tejas. Remate lateral y zócalo: pintado de gris. Revestimiento: revoco a la cal.		
Referencias Bibliográficas y Documentales

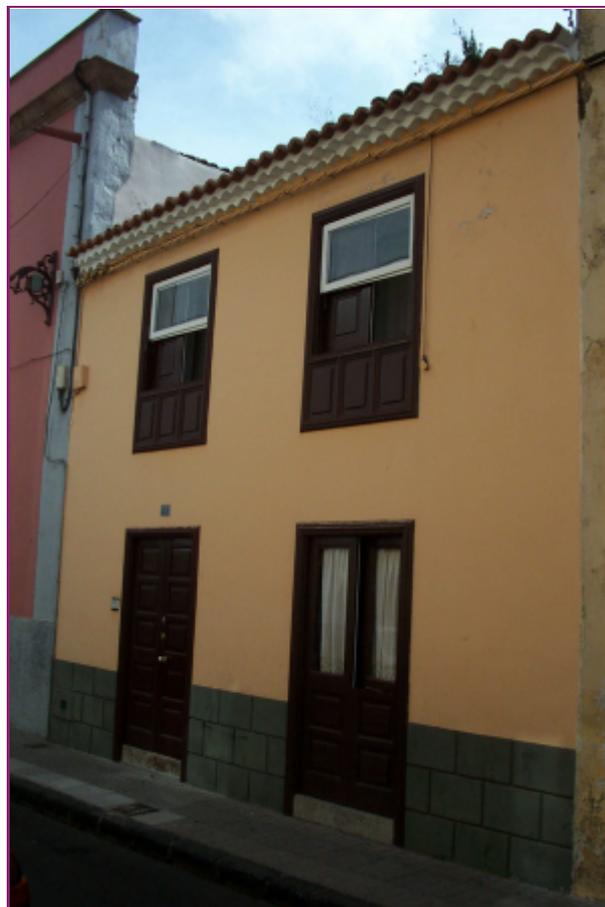
Casa de dos crujías paralelas a fachada, sin patio. Entre medianeras, vivienda de una sola nave con lado mayor adosado a fachada, y ocupación del patio trasero.

Muros de carga de piedra, cal y barro. Cubierta inclinada de madera y tejas. Cubierta plana en la ampliación trasera.

Tradicional. Color: blanco. Material: mampostería. Vanos: en disposición simétrica, realizados y enmarcados en madera a color marrón barnizada, con el mismo ancho y con el dintel recto, se cuentan cuatro vanos, dispuestos en dos calles verticales, distribuyéndose en planta baja dos puertas con marco estriado, de doble hoja decoradas con cuarterones, una de ellas acristalada, y en planta alta dos ventanas guillotina con antepechos de madera decorados con cuarterones, y contraventanas interiores. Remate superior: alero de triple capa de tejas. Zócalo: piedra artificial a color gris, realizada mediante saliente de mortero.

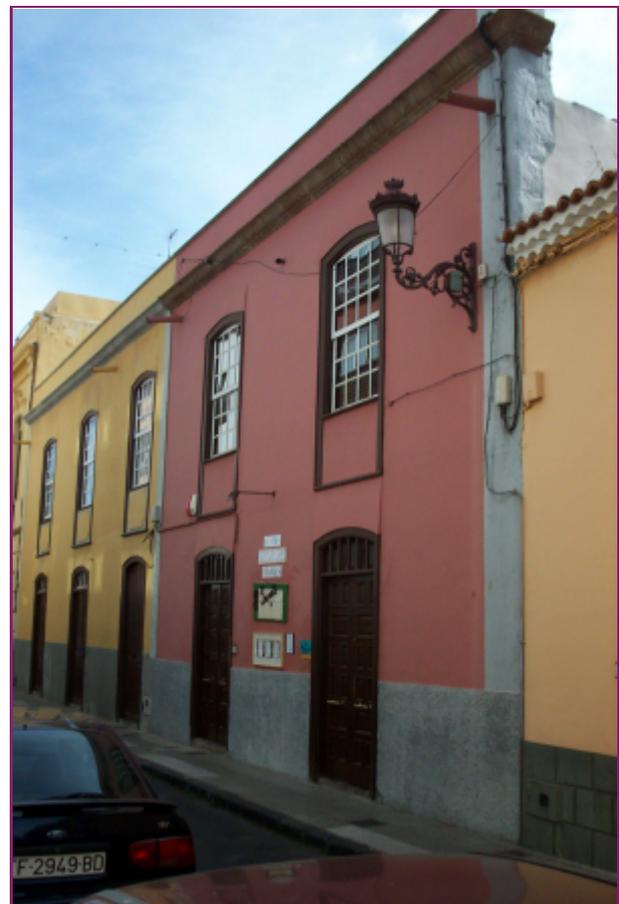
Número de ficha	Nivel de Protección	Denominación
415	Estructural 2	
Planta y Distribución		
Planta en "L", con patio lateral. Entre medianeras, vivienda con forma de "L", siendo de doble nave el cuerpo adosado a fachada.		
Tipología Edificatoria		
Doméstica. Casa urbana tradicional de 2 plantas.		
Contexto Urbano		
Medianera, participa de un ambiente urbano tradicional, conformado por una mayoría de viviendas de dos plantas realizadas entre los siglos XVIII y XIX.		
Referencia Histórica		
<p>Inmueble doméstico urbano, con fachada simétrica, de estilo tradicional, con ribetes neoclásicos, situados en los dinteles curvos de los vanos y en la cornisa superior; realizado aproximadamente durante la segunda mitad del siglo XVIII, procediéndose a la reforma de fachada, ocultando la cubierta inclinada de tejas, durante mediados del siglo XIX, resultando propio de la clase social media de la época, denotando las estancias de la planta baja un antiguo uso comercial. En la actualidad, el inmueble aparece en mal estado, reflejando una reforma reciente en una de las puertas.</p>

Sistema Constructivo		
Muros de carga de piedra, cal y barro. Cubierta inclinada de madera y tejas.		
Composición de Fachada		
<p>Neoclásica. Color: blanco. Material: mampostería. Vanos: en disposición simétrica, y con el mismo ancho, se cuentan cuatro vanos, distribuidos en dos calles verticales, alineándose en planta baja dos puertas desiguales, una reciente, con cierre metálico a color rojo, y la otra tradicional de doble hoja, realizada en madera color beige, con montante de madera, y rematada en dintel curvo; en planta alta se alinean en paralelo dos ventanas guillotina iguales, con antepecho de fábrica a color azul, con hojas móviles a color blanco, y rematadas en dintel curvo. Remate superior: parapeto sobre cornisa de fábrica, a color azul. Remate lateral: pintado de azul. Zócalo: tirolesa a color gris. Revestimiento: revoco a la cal.</p>		
Referencias Bibliográficas y Documentales

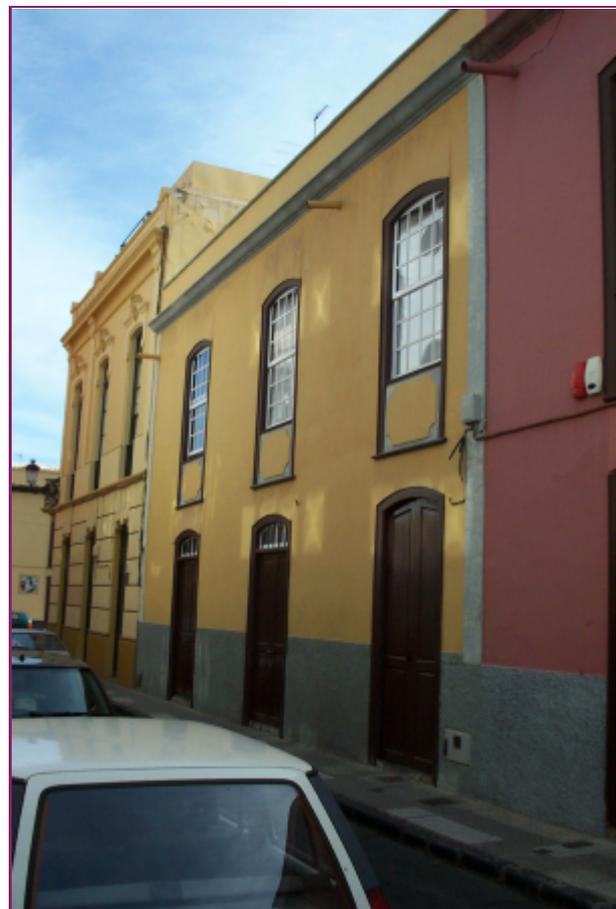
Planta en "L", con patio lateral. Entre medianeras, vivienda de dos cuerpos en forma de "L", presentando el cuerpo delantero una doble nave.

Muros de carga de piedra, cal y barro. Cubierta inclinada de madera y tejas.

Neoclásica. Color: amarillo. Material: mampostería. Vanos: en disposición simétrica, realizados y enmarcados en madera marrón, todos con el mismo ancho y dintel curvo, se cuentan seis vanos, dispuestos en tres calles verticales paralelas, distribuyéndose en planta baja tres puertas iguales, de doble hoja con antepecho de madera, y en planta alta se alinean tres ventanas guillotina iguales, con hojas móviles a color blanco, y antepechos de fábrica color amarillo, enmarcados en madera a color marrón. Remate superior: parapeto sobre cornisa en saliente de fábrica. Zócalo: tirolesa color gris. Revestimiento: revoco.

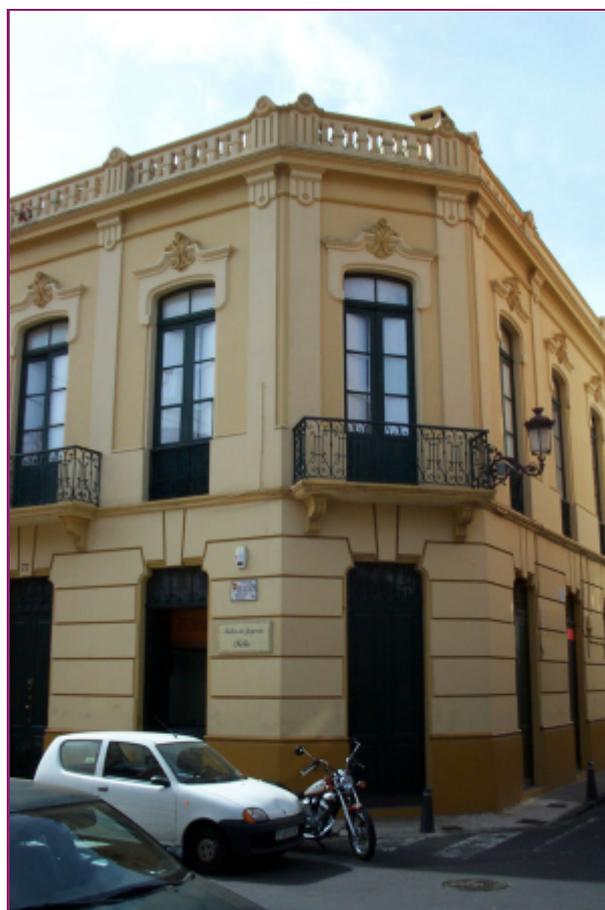
Número de ficha	Nivel de Protección	Denominación
417	Ambiental 1	
Planta y Distribución		
Planta en "U", con traspatio o huerto trasero. En esquina, inmueble familiar con patio trasero.		
Tipología Edificatoria		
Casa urbana ecléctica de principios del siglo XX.		
Contexto Urbano		
Medianera, su estilo ecléctico en fachada le produce una afinidad estética con el ambiente urbano tradicional en el que se encuentra.		
Referencia Histórica		
Inmueble doméstico urbano, con fachada simétrica, de estilo ecléctico, acorde con su momento constructivo, situado durante las primeras décadas del siglo XX, resultando inmueble propio de la clase social acomodada de la época. La planta baja refleja estancias de continuado uso comercial.		
Sistema Constructivo		
Muros de carga, con cubierta plana.		
Composición de Fachada		
Ecléctica. Color: azul oscuro en toda la planta baja, decorada con estrías cuadrangulares, y azul claro en la planta alta, con resaltes en azul oscuro. Material: ladrillo. Vanos: en disposición simétrica, se cuentan catorce vanos, dispuestos mediante siete calles verticales y paralelas, distribuyéndose en planta baja siete puertas iguales, retranqueadas, de doble hoja de madera a color azul, con antepechos de hierro forjado y dintel mixtilíneo de moldura: en planta alta se alinean cinco ventanas iguales, de doble hoja de madera a color blanco, con montantes acristalados, antepechos de hierro forjado, y remate en dintel recto, realizado en moldura a color azul, con motivos vegetales como cúspide; a estas ventanas se les suman dos puertas con iguales características al resto de vanos, y que sirven de acceso a sendos balcones con balaustrada de hierro forjado, con motivos vegetales, con base y ménsulas de fábrica. Remate superior: parapeto de fábrica abalaustrado, alternado por los remates superiores de las pilastras. Remates laterales y centrales: pilastras culminadas hacia el parapeto en formas circulares, que ocupan toda la segunda planta. Zócalo: saliente en mortero color azul oscuro, decorado con estrías cuadrangulares, y que ocupa toda la primera planta. Revestimiento: revoco.

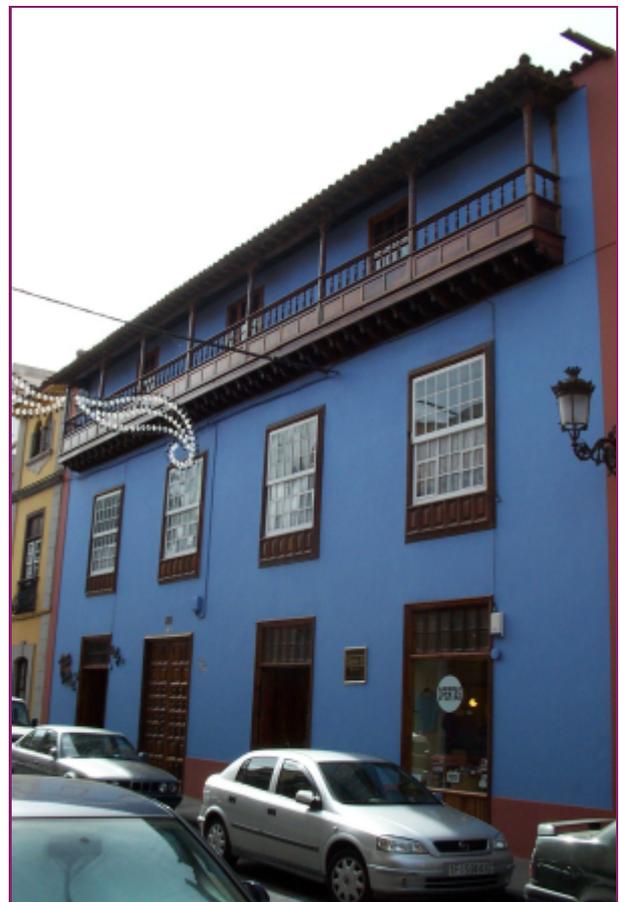
Número de ficha	Nivel de Protección	Denominación
419	Estructural 2	Casa Olivera.
Planta y Distribución		
Planta en "L", con patio lateral. Entre medianeras, planta resuelta en forma de "L", contando sólo con una parte porticada con columnas bajo zapatas que soportan el		
Tipología Edificatoria		
Casa de 3 plantas con granero en última. Granero en última planta.		
Contexto Urbano		
Medianera, participa de forma importante en el conjunto inmobiliario histórico de la calle San Agustín, de significado espíritu tradicional, confiriendo a la zona su propio valor monumental.		
Referencia Histórica		
Imponente inmueble tradicional urbano, propio de clase social acomodada dieciochesca, con fachada simétrica, construida entre finales del siglo XVIII e inicios del siglo XIX por José Olivera y Acosta y su esposa, Domitila Salcedo y Salazar, repitiendo esquemas tradicionales de viviendas laguneras realizadas durante el siglo XVII, como las casas Bigot y Ossuna, y de otras coetáneas suyas, como dos de la calle Herradores. La última planta tuvo una función original de granero, detectable mediante el característico balcón cubierto corrido en dicha estancia.

Sistema Constructivo		
Muros de carga de piedra, cal y barro. Cubierta inclinada de madera y tejas.		
Composición de Fachada		
Tradicional nobiliaria. Color: salmón. Material: mampostería. Vanos: dispuestos en las dos primeras plantas en disposición simétrica, alterándose en la tercera planta de granero, realizados y enmarcados en madera a color marrón, se ubican en planta baja una puerta descentrada, de doble hoja decorada con cuarterones, y tres ventanas guillotina con marcos y antepechos de madera estriados; en la segunda planta se alinean cuatro ventanas guillotina iguales, con antepechos decorados con cuarterones, y en la tercera planta se alinean asimétricamente tres vanos de acceso a un balcón corrido cubierto de tejas, que ocupa toda la línea de fachada, realizado en madera, con columnas con capitel de equino y ábaco, y sustentado por ménsulas, realizadas en el mismo material. Remate superior: alero de tejas. Remates laterales: pintados de gris. Zócalo: tirolesa a color gris. Revestimiento: revoco.

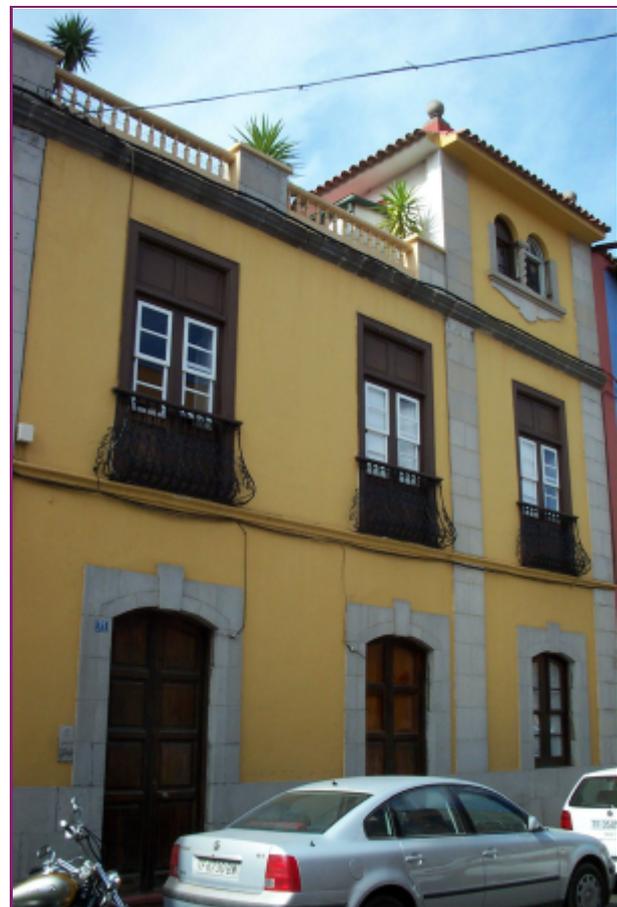
Planta en "L", con patio lateral. Entre medianeras, edificio en forma de L, con patio lateral y trasero.

Muros de carga, con cubierta plana.

Ecléctica. Color: gris. Material: ladrillo y piedra cortada en sillares. Vanos: en disposición simétrica, se cuentan ocho vanos, dispuestos paralelamente mediante tres calles verticales, distribuyéndose en la primera planta, dos puertas de doble hoja y una ventana lateral acristalada, los tres realizados en madera a color marrón, con dintel curvo y enmarcados en piedra cuadrangular a color beige; en la segunda planta se alinean tres ventanas iguales, de doble hoja, realizadas en madera a color azul, enmarcadas en moldura de fábrica, con dintel curvo, y con antepecho de hierro forjado, evocador de motivos vegetales. Ambas plantas se delimitan mediante una cornisa de piedra, color beige. Remate superior: parapeto abalaustrado de fábrica, alternado con tres pilares de piedra a color beige. El torreón lateral se remata mediante un alero de tejas sobre cornisa, culminando en cúspide circular, realizada en piedra. Remates laterales y central: franjas de piedra cortada en sillares, a color beige. Zócalo: piedra cortada de color beige, que enmarca igualmente los vanos inferiores. Revestimiento: revoco.

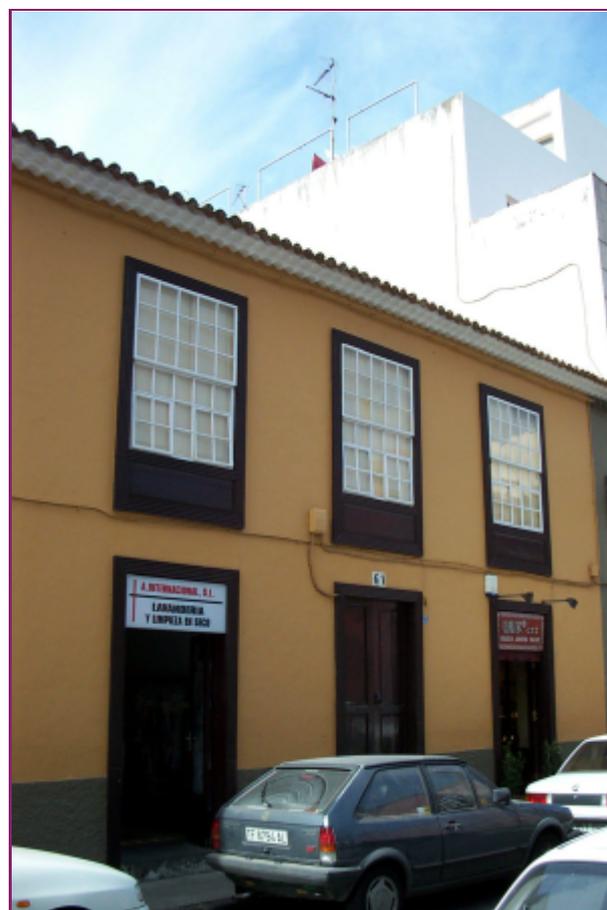
Número de ficha	Nivel de Protección	Denominación
421	Estructural 2	
Planta y Distribución		
Planta en "U", con traspatio o huerto trasero. Entre medianeras, casa tradicional con dos naves en forma de "L", con ampliación posterior en parte trasera, que forma la "U".		
Tipología Edificatoria		
Doméstica. Casa urbana tradicional de 2 plantas.		
Contexto Urbano		
Medianera, participa del importante ambiente urbano tradicional de la calle San Agustín, que concentra un buen número de inmuebles monumentales. No obstante, en una de las parcelas colindantes con el inmueble que nos ocupa se encuentra un edificio contemporáneo.		
Referencia Histórica		
Inmueble doméstico urbano, situado en una de las vías laguneras principales, con fachada simétrica, sobria y sencilla de formas, de estilo tradicional, realizado entre finales del siglo XVIII y principios del siglo XIX, resultando propio de la clase social media de la época. Las estancias de la planta baja denotan un continuado uso comercial.

Sistema Constructivo		
Muros de carga de piedra, cal y barro. Cubierta inclinada de madera y tejas.		
Composición de Fachada		
Tradicional. Color: amarillo-marfil. Material: mampostería. Vanos: en disposición simétrica, realizados y enmarcados en madera a color marrón, todos al mismo ancho y con dintel recto, se ubican en planta baja tres puertas de doble hoja y marcos estriados, las laterales con montante acristalado; y en planta alta tres ventanas guillotina iguales, con marcos y antepechos estriados a modo cuadrangular, y hojas móviles de color blanco. Remate superior: alero de triple capa de tejas. Remates laterales: pintados de color gris. Zócalo: tirolesa a color gris. Revestimiento: revoco.		
Referencias Bibliográficas y Documentales

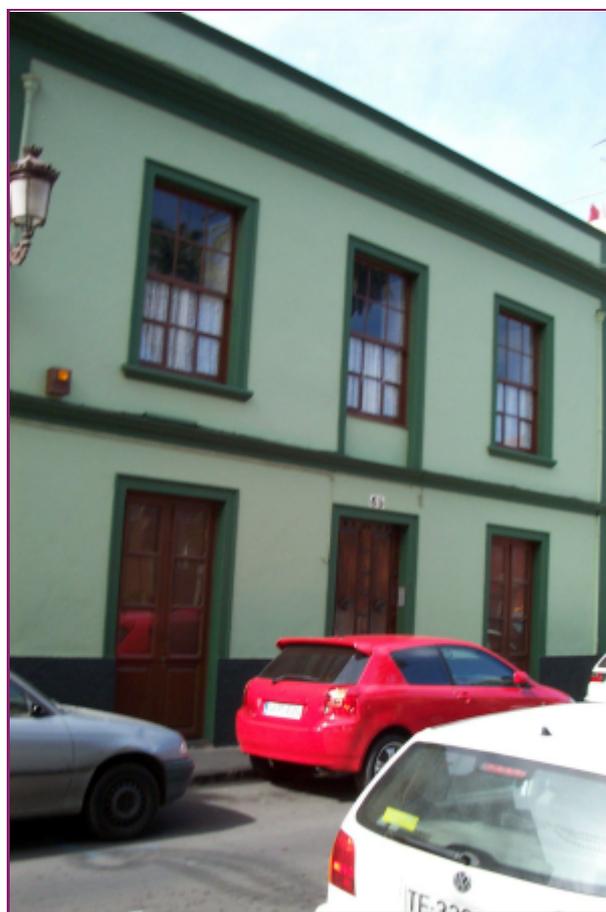
Número de ficha	Nivel de Protección	Denominación
422	Estructural 2	
Planta y Distribución		
Planta en "U", con patio lateral. Entre medianeras, casa con tres cuerpos en forma de "U", con patio lateral.		
Tipología Edificatoria		
Doméstica. Casa urbana tradicional de 2 plantas. Reforma ecléctica en fachada.		
Contexto Urbano		
Medianera, participa del histórico e importante ambiente urbano tradicional de la calle San Agustín.		
Referencia Histórica		
Inmueble doméstico urbano, con cubierta interior inclinada de tejas, planta tradicional y fachada de un estilo ecléctico en sus primeros momentos, sencillas de formas y sin recargamiento decorativo; denotando una construcción del inmueble entre finales del siglo XVIII e inicios del XIX, con reforma ecléctica en fachada, siguiendo un orden neoclásico, hacia finales del siglo XIX. Las estancias de la planta baja reflejan un continuado uso comercial, y la fachada actualmente se encuentra remozada en cuanto a revestimientos y carpintería de vanos.

Sistema Constructivo		
Muros de carga de piedra, cal y barro. Cubierta inclinada de madera y tejas.		
Composición de Fachada		
Ecléctica. Color: marfil. Material: mampostería y bloques. Vanos: en disposición simétrica, realizados en madera a color marrón, enmarcados en molduras color gris, al mismo ancho y con dintel recto, se ubican en planta baja tres puertas de doble hoja, las de las laterales acristaladas, y en la planta alta tres ventanas guillotina, contando la central con antepecho de fábrica a color gris. Ambas plantas se delimitan mediante una leve cornisa de fábrica, a color gris. Remate superior: parapeto sobre saliente en cornisa de fábrica a color gris. Remates laterales: pintados de gris. Zócalo: tirolesa color gris. Revestimiento: revoco.		
Referencias Bibliográficas y Documentales

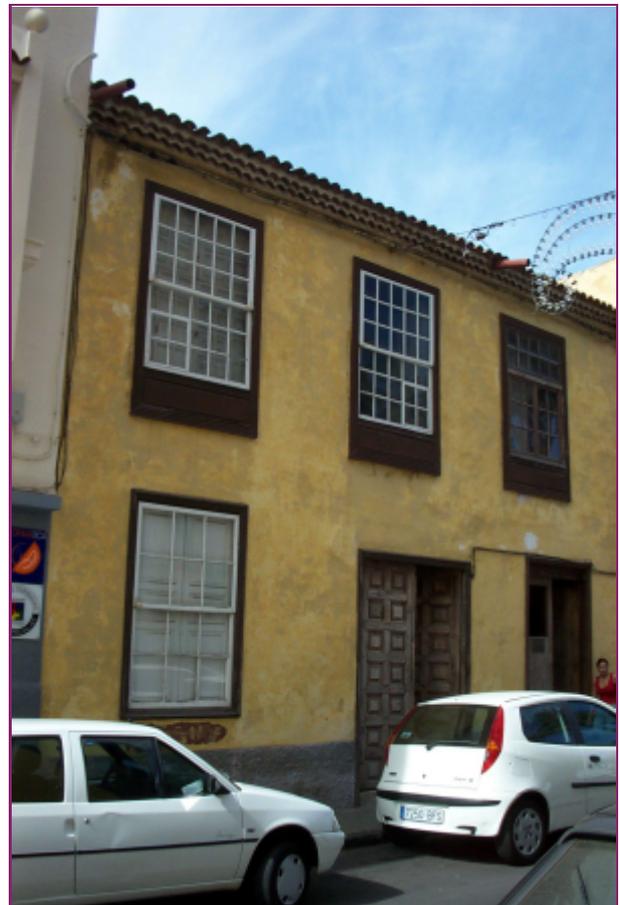
Número de ficha	Nivel de Protección	Denominación
423	Estructural 2	
Planta y Distribución		
Planta en "L", con patio lateral. Entre medianeras, casa familiar con dos naves en "L", y ampliación posterior, conformando una "U" con patio lateral.		
Tipología Edificatoria		
Doméstica. Casa urbana tradicional de 2 plantas.		
Contexto Urbano		
Medianera, participa del importante e histórico ambiente urbano tradicional de la calle San Agustín.		
Referencia Histórica		
Inmueble doméstico urbano, cuya fachada, de estilo tradicional, presenta una leve asimetría en la distribución de sus vanos. Las características constructivas son las propias de la arquitectura popular canaria del siglo XVIII e inicios del XIX.		
Sistema Constructivo		
Muros de carga de piedra, cal y barro. Cubierta inclinada de madera y tejas.		
Composición de Fachada		
Tradicional. Color: amarillo-ocre. Material: mampostería. Vanos: dispuestos en leve forma asimétrica, realizados y enmarcados en madera a color marrón, y con dintel recto, se ubican en planta baja una puerta central y principal, de doble hoja decorada con cuarterones, una ventana guillotina lateral, con hojas móviles a color blanco, sin antepecho, y una puerta lateral de factura más reciente, de color marrón más claro y de hojas abatibles decoradas con cuarterones; en la planta alta se alinean tres ventanas guillotina iguales, con hojas móviles a color blanco, y marcos y antepechos de madera estriados. Remate superior: alero de triple capa de tejas. Zócalo: tirolesa color rojo. Revestimiento: revoco.

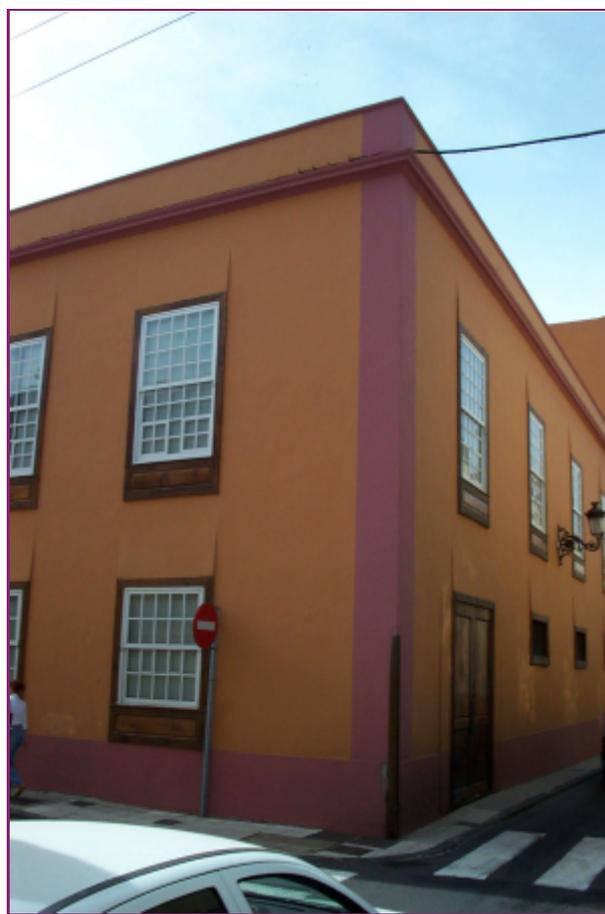
Número de ficha	Nivel de Protección	Denominación
424	Ambiental 1	
Planta y Distribución		
Casa de dos crujías paralelas a fachada, sin patio. Entre medianeras, una sola nave en esquina.		
Tipología Edificatoria		
Doméstica. Casa urbana tradicional de 2 plantas.		
Contexto Urbano		
En esquina, participa del importante e histórico ambiente urbano tradicional de la calle San Agustín.		
Referencia Histórica		
Inmueble doméstico urbano, con fachada simétrica, de estilo tradicional, cuyas características constructivas denotan una realización entre finales del siglo XVIII e inicios del XIX, resultando vivienda propia de la clase social media de la época. Las estancias de la planta baja muestran un prolongado uso comercial.		
Sistema Constructivo		
Muros de carga de piedra, cal y barro. Cubierta inclinada de madera y tejas. Parte del inmueble presenta cubierta plana.		
Composición de Fachada		
Tradicional. Color: amarillo-marfil. Material: mampostería. Vanos: en disposición simétrica, realizados y enmarcados en madera a color marrón, todos al mismo ancho y con el dintel recto, se cuentan diez vanos distribuidos en cinco calles paralelas, alineándose en planta baja cinco puertas de doble hoja, tres de ellas con cierre metálico y toldos comerciales; alineándose en planta alta cinco ventanas guillotina iguales, con hojas móviles a color blanco, y marcos y antepechos estriados. Sobre las cinco ventanas se encuentran sendos tubos metálicos de desagüe. Remate superior: parapeto de fábrica. Remates laterales: pintados de color gris. Zócalo: tirolesa color gris. Revestimiento: revoco.

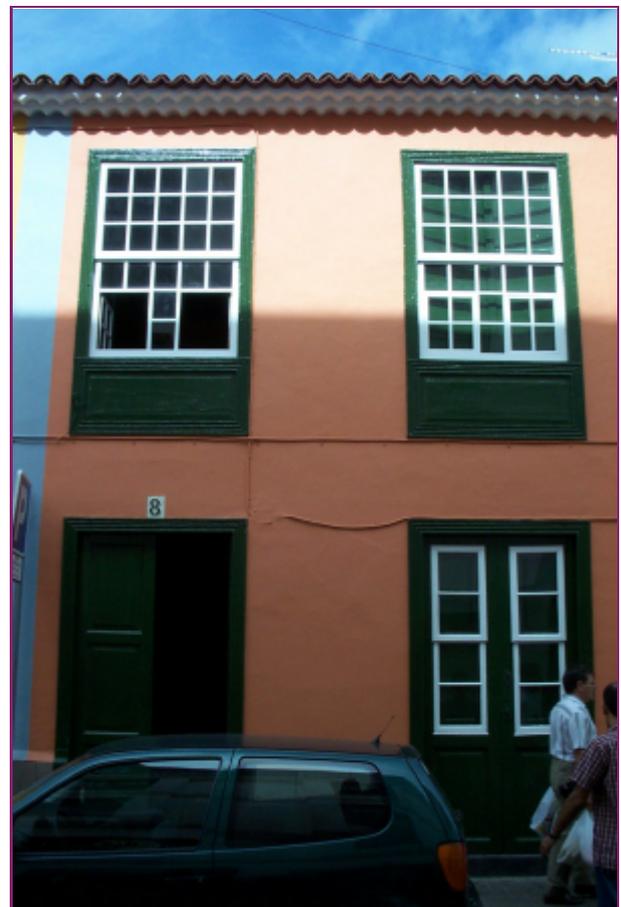
Número de ficha	Nivel de Protección	Denominación
426	Estructural 1	
Planta y Distribución		
Planta en "U", con patio lateral. Entre medianeras, casa tradicional en forma de "U" con patio lateral, completándose la unidad con la casa aneja.		
Tipología Edificatoria		
Doméstica. Casa urbana tradicional de 2 plantas.		
Contexto Urbano		
Medianera, participa de un entorno urbano tradicional popular, conformado en su mayoría por viviendas realizadas durante los siglos XVIII y XIX.		
Referencia Histórica		
Inmueble doméstico urbano, con fachada simétrica, de estilo tradicional, sobria y sencilla de formas, realizada aproximadamente entre finales del siglo XVIII e inicios del XIX. En la actualidad, la fachada se muestra recientemente remozada en cuanto a revestimiento y carpintería de vanos.		
Sistema Constructivo		
Muros de carga de piedra, cal y barro. Cubierta inclinada de madera y tejas.		
Composición de Fachada

Tradicional. Color: blanco. Material: mampostería. Vanos: en disposición, simétrica, realizados y enmarcados en madera a color marrón, al mismo ancho, y con dintel recto, se ubican en planta dos puertas con marco estriado, una de doble hoja, y la otra con hojas móviles de tapa luces a color blanco; en la segunda planta se alinean dos ventanas guillotina iguales, con marco y antepechos estriados, y hojas móviles recientes a color beige. Remate superior: alero de triple capa de tejas. Zócalo: resalte en piedra, pintado de ocre. Revestimiento: revoco.		
Referencias Bibliográficas y Documentales

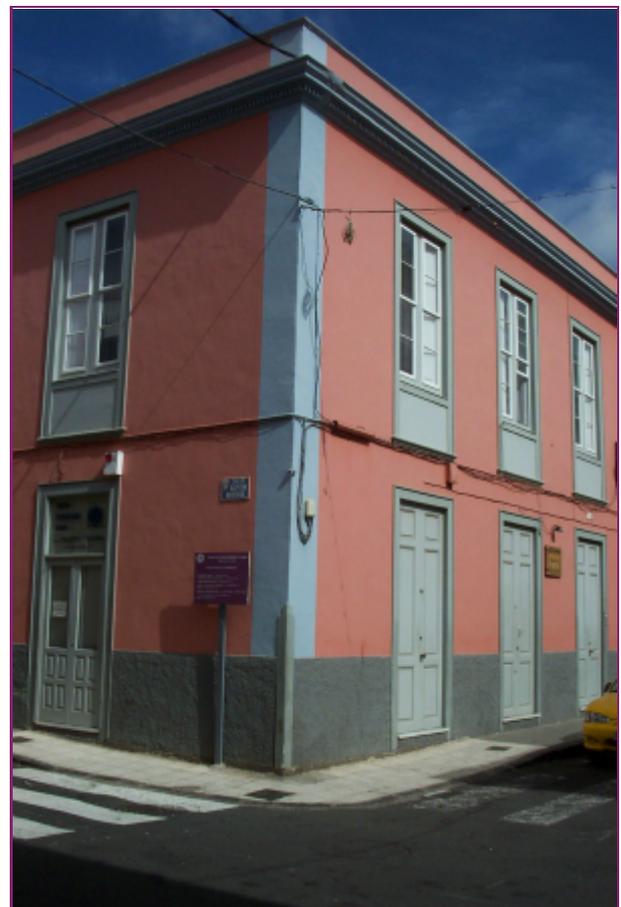
Número de ficha	Nivel de Protección	Denominación
428	Ambiental 2	
Planta y Distribución		
Planta en "L" con patio lateral. Entre medianeras, el cuerpo principal presenta dos naves en forma de "L".		
Tipología Edificatoria		
Doméstica. Casa urbana tradicional de 2 plantas. Reforma ecléctica en fachada.		
Contexto Urbano		
En esquina, participa del ambiente tradicional popular propio de su calle, conformado por viviendas realizadas entre los siglos XVIII y XIX.		
Referencia Histórica		
Inmueble doméstico urbano, con cubierta interior inclinada de tejas y fachada ecléctica con parapeto de fábrica, lo que denota una realización del inmueble en época tradicional, entre finales del siglo XVIII e inicios del XIX aproximadamente, procediéndose a la reforma ecléctica de fachada sobre finales del siglo XIX, pues el eclecticismo mostrado no refleja la recarga decorativa a la que se llegaría durante las primeras décadas del siglo XX.

Sistema Constructivo		
Muros de carga de piedra, cal y barro. Cubierta inclinada de madera y tejas.		
Composición de Fachada		
Ecléctica. Color: salmón. Material: mampostería y bloques. Vanos: en disposición simétrica, realizados y enmarcados en madera color azul, todos al mismo y con dintel recto, se cuentan catorce vanos distribuidos en siete calles paralelas, alineándose en planta baja siete puertas de doble hoja, dos de ellas decoradas con cuarterones, seis con montante de madera, y una con montante de hierro, ubicándose asimismo tres toldos comerciales; en planta alta se alinean siete ventanas iguales, de doble hoja acristalada, a color blanco, y antepechos de fábrica lisos a color azul, enmarcados por madera al mismo color. Remate superior: parapeto sobre cornisa de fábrica en tres cuerpos, de los cuales el inferior se muestra estriado. Remates central y laterales: pintados de azul. Zócalo: tirolesa color azul. Revestimiento: revoco. En el lado de la calle Capitán Brotons, en la misma parcela, hay un cuerpo de una sola planta, cubierto con alero de triple capa de tejas, y con un solo vano, consistente en una puerta de doble hoja de madera a color azul. Las pinturas y zócalo son las mismas que en el resto del inmueble, y no se refleja uso aparente.

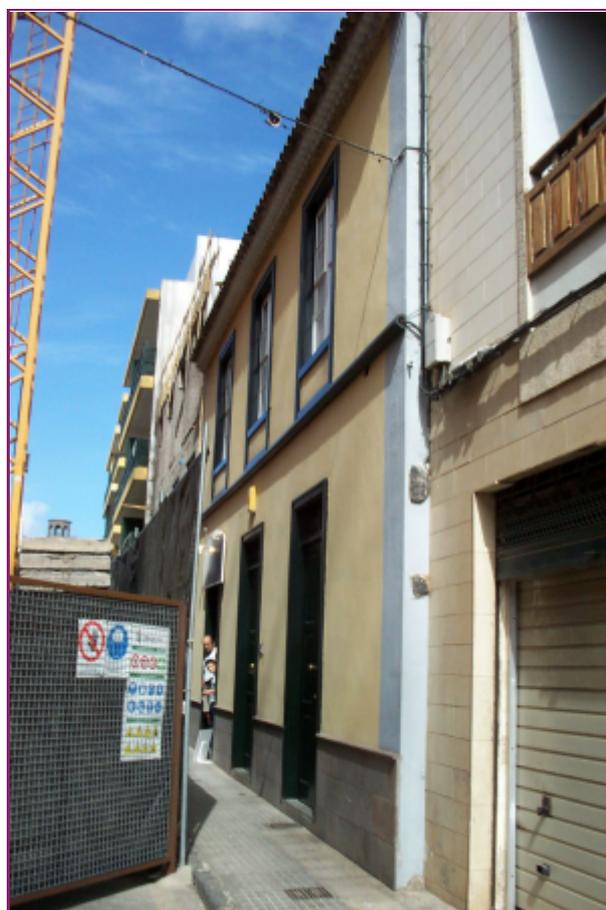
Número de ficha	Nivel de Protección	Denominación
429	Ambiental 1	
Planta y Distribución		
Casa de dos crujías paralelas a fachada, sin patio. Entre medianeras, casa tradicional con dos naves adosadas a fachada.		
Tipología Edificatoria		
Doméstica. Casa urbana tradicional de 2 plantas.		
Contexto Urbano		
Medianera, participa del ambiente urbano tradicional popular de la calle Capitán Brotons, conformado por viviendas realizadas entre los siglos XVIII y XIX.		
Referencia Histórica		
Inmueble doméstico urbano, con fachada simétrica, de estilo tradicional, realizado aproximadamente entre finales del siglo XVIII e inicios del XIX.		
Sistema Constructivo		
Muros de carga de piedra, cal y barro. Cubierta inclinada de madera y tejas.		
Composición de Fachada		
Tradicional. Color: amarillo-ocre oscuro. Material: mampostería. Vanos: en disposición simétrica, realizados y enmarcados en madera color verde, todos al mismo ancho y con dintel recto, se alinean en planta baja tres puertas iguales, de doble hoja, con montante de madera, y en planta alta se alinean tres ventanas iguales, de doble hoja y con antepechos lisos de fábrica, a color verde. Remate superior: alero de triple capa de tejas. Remates laterales: pintados de gris. Zócalo: resaltes de moldura color gris, imitando la piedra. Revestimiento: revoco a la cal.

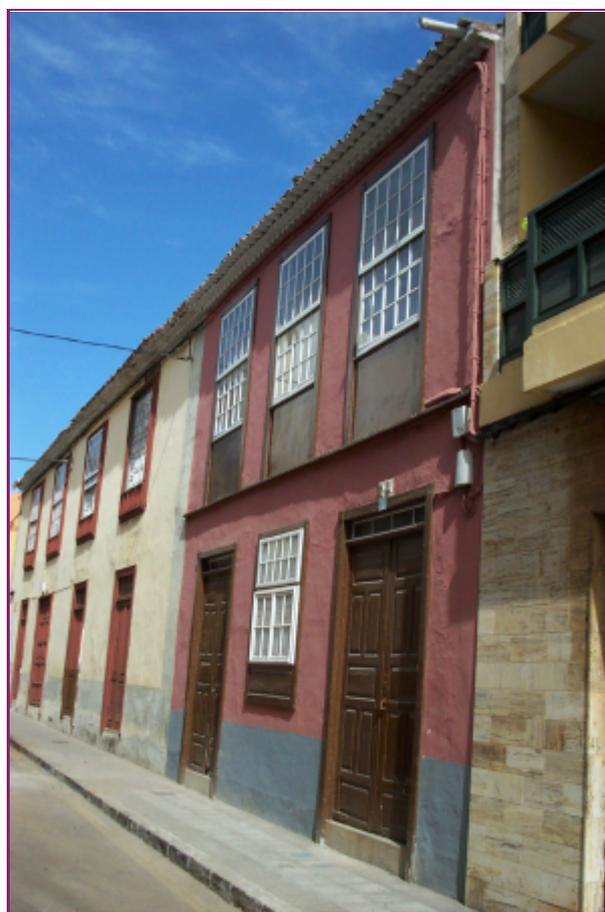
Planta en "L", con patio lateral. Casa tradicional en su origen de una sola nave, con posteriores añadidos sin conexión, dejando patio lateral.

Muros de carga de piedra, cal y barro. Cubierta inclinada de madera y tejas.

Tradicional. Color: blanco. Material: mampostería. Vanos: en disposición simétrica, realizados y enmarcados con madera a color marrón, todos al mismo ancho y con dintel recto, se ubican en planta baja una ventana de cojinetes central, con hojas abatibles y ventanillo superior fijo a color blanco, y antepecho con decoración cuadrangular a color marrón, y dos puertas laterales iguales, de doble hoja decoradas con cuarterones; en planta alta se alinean tres ventanas guillotina iguales, con hojas móviles a color blanco y antepecho de fábrica a color marrón. Ambas plantas se delimitan mediante una leve cornisa de fábrica, a color marrón. Remate superior: alero de triple capa de tejas. Remates laterales y zócalo: pintados de color gris. Revestimiento: revoco a la cal.
