CATÁLOGO DE PROTECCIÓN DE SAN CRISTÓBAL DE LA LAGUNA

378

Casa Cabrera Renshaw.

Plaza de La Concepción, nº 22.

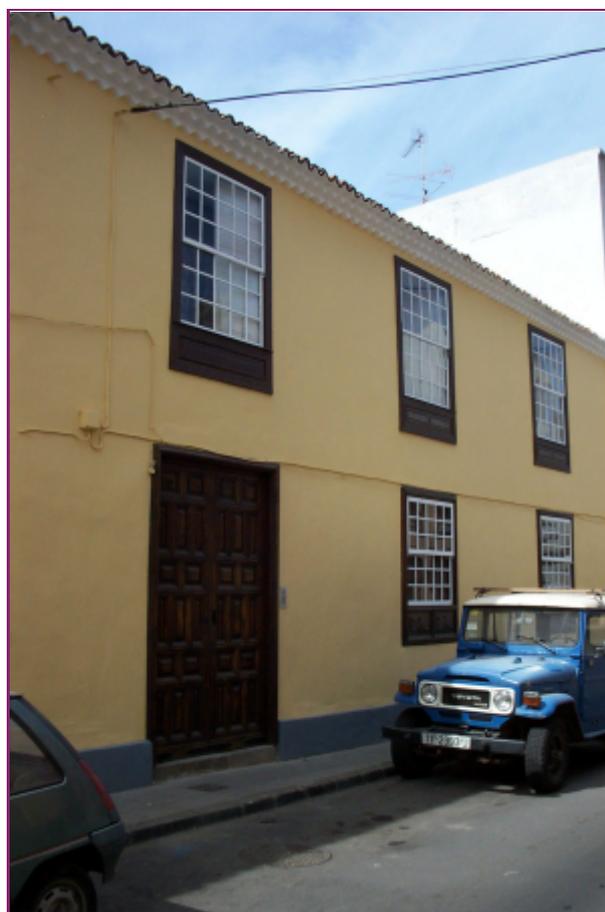
Número de ficha	Nivel de Protección	Denominación
431	Ambiental 1	
Planta y Distribución		
Planta en "L", con patio lateral. Nave de lado mayor adosado a fachada.		
Tipología Edificatoria		
Doméstica. Casa urbana tradicional de 2 plantas.		
Contexto Urbano		
Medianera, participa en forma importante de un ambiente urbano tradicional, conformado en su mayoría por viviendas de dos plantas realizadas entre los siglos XVIII y XIX. En una de las parcelas colindantes a la del inmueble que nos ocupa, se sitúa un edificio contemporáneo de pisos.		
Referencia Histórica		
Inmueble doméstico urbano tradicional, con fachada simétrica, sobria y sencilla de formas, realizada aproximadamente entre finales del siglo XVIII e inicios del XIX, resultando propio de la clase social media de la época.		
Sistema Constructivo		
Muros de carga de piedra, cal y barro. Cubierta inclinada de madera y tejas.		
Composición de Fachada

Tradicional. Color: ocre claro. Material: mampostería. Vanos: en disposición simétrica, realizados y enmarcados en madera a color marrón, todos al mismo ancho y con dintel recto, se ubican en planta baja una puerta lateral, de doble hoja decorada con cuarterones, y dos ventanas guillotina, con hojas móviles a color blanco, y antepechos de madera color marrón decorados con formas geométricas radiales; en planta alta se alinean tres ventanas guillotina iguales, con hojas móviles a color blanco, y antepechos de madera color marrón decorado con estrías cuadrangulares, con una pequeña figura romboide central. Remate superior: alero de triple capa de tejas. Zócalo: no presenta. Revestimiento: revoco a la cal.		
Referencias Bibliográficas y Documentales

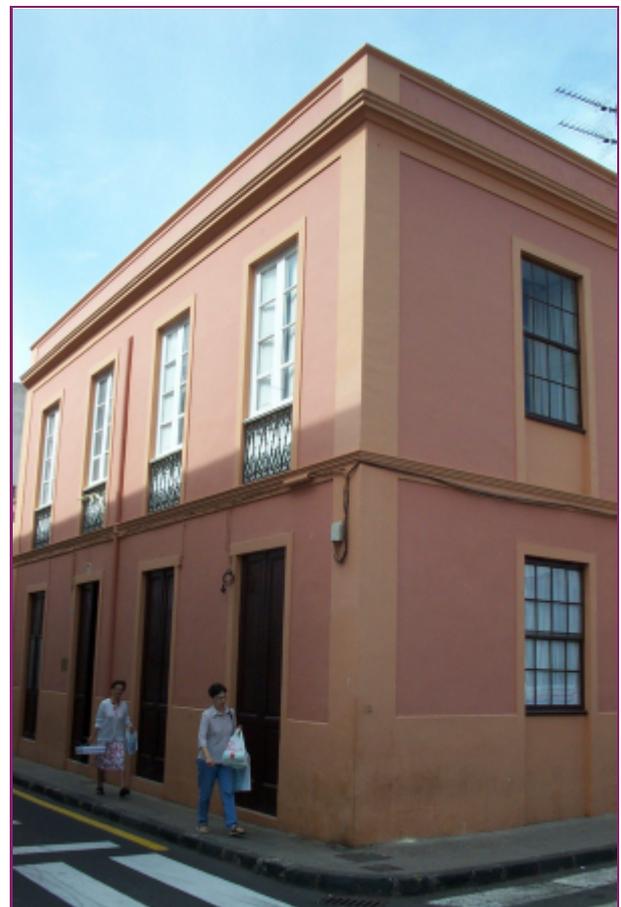
Planta en "U", con traspatio o huerto trasero. Nave de lado mayor adosado a fachada, con planta en forma de "U", y patio trasero.

Muros de carga de piedra, cal y barro. Cubierta inclinada de madera y tejas.

Tradicional. Color: ocre claro. Material: mampostería. Vanos: en disposición asimétrica, realizados y enmarcados en madera a color marrón, todos al mismo ancho y con dintel recto, se alinean en planta baja, una puerta lateral reciente muy retranqueada, una ventana guillotina con antepecho de madera decorado con estrías cuadrangulares, y cuatro ventanas guillotina iguales, con marco estriado y sin antepecho; en la segunda planta se alinean cinco ventanas guillotina iguales, con marcos y antepechos decorados con estrías cuadrangulares. En uno de los laterales, ambas plantas se delimitan por una franja horizontal, realizada en mortero a color rojo. Remate superior: alero de triple capa de tejas. Remate lateral: realizado en mortero a color rojo. Zócalo: tirolesa color rojo. Revestimiento: revoco liso.

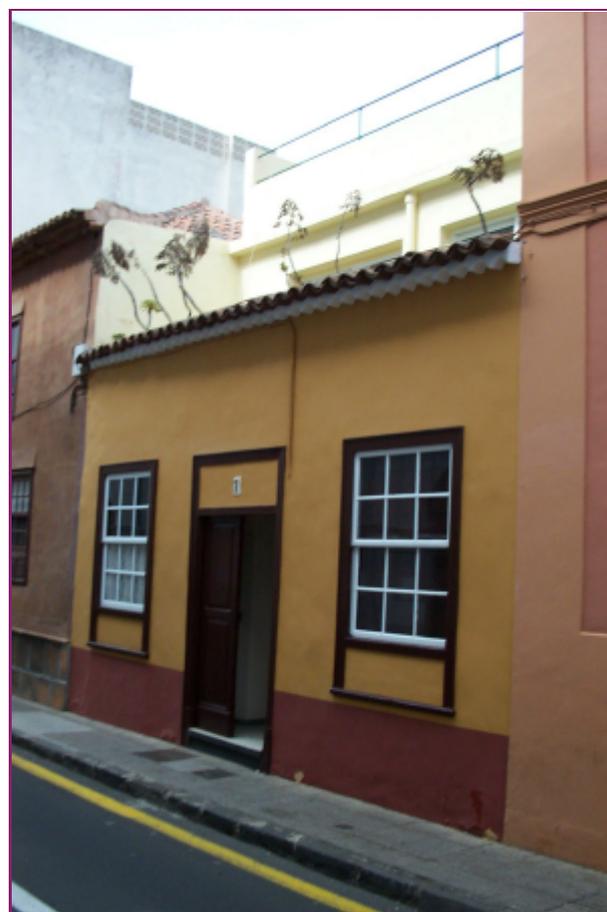
Casa de dos crujías paralelas a fachada, sin patio. Nave única paralela a la calle.

Muros de carga de piedra, cal y barro. Cubierta inclinada de madera y tejas.
Cubierta plana en la ampliación trasera.

Tradicional. Color: ocre, con resaltes en gris. Material: mampostería. Vanos: en disposición simétrica, realizados y enmarcados en madera color marrón, y con dintel recto, se alinean en fachada una puerta central, de doble hoja y con montante de madera; una ventana guillotina lateral, con hojas móviles a color blanco, y antepecho liso de madera a color marrón, y una puerta lateral reciente, con cierre metálico. Remate superior: alero de doble capa de tejas. Remate lateral y zócalo: pintado de gris. Revestimiento: revoco a la cal.

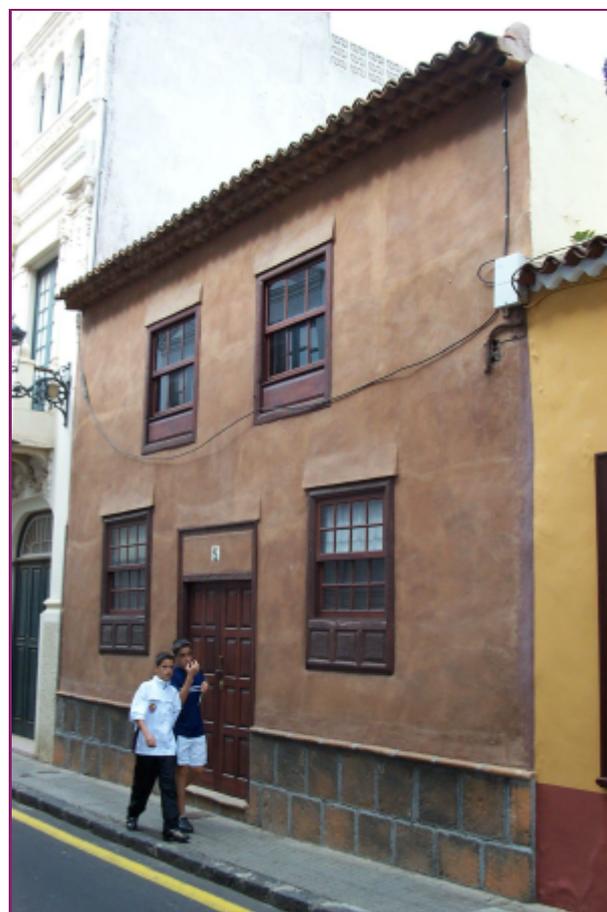
Número de ficha	Nivel de Protección	Denominación
434	Ambiental 1	
Planta y Distribución		
Casa de dos crujiás paralelas a fachada, sin patio.Doble nave paralela a la calle.		
Tipología Edificatoria		
Doméstica. Casa urbana tradicional de 2 plantas.		
Contexto Urbano		
Medianera, participa de un ambiente urbano tradicional, conformado en su mayoría por viviendas realizadas durante los siglos XVIII y XIX.		
Referencia Histórica		
Inmueble doméstico urbano tradicional, con fachada simétrica, aunque no ejes de huecos coincidentes, formando una distribución de vanos peculiar, sobria y sencilla de formas, realizada aproximadamente durante mediados del siglo XVIII, resultando propio de la clase social media de la época.		
Sistema Constructivo		
Muros de carga de piedra, cal y barro. Cubierta inclinada de madera y tejas.		
Composición de Fachada		
Tradicional.Color: ocre. Material: mampostería. Vanos: en peculiar disposición simétrica regular, sin coincidencia de ejes, realizados y enmarcados en madera a color rojo, con dintel recto, se ubican en planta baja una puerta central, de doble hoja, decorada con cuarterones, y montante de madera liso; la puerta se flanquea mediante dos ventanas de cojinetes iguales, con antepechos decorados de forma cuadrangular, y montante acristalado fijo, a modo de ventanillo, pintado de blanco; en la segunda planta se sitúan dos ventanas guillotina iguales, con hoja móvil a color blanco y antepecho con estría cuadrangular. Remate superior: alero de doble capa de tejas. Zócalo: pintado de gris. Revestimiento: revoco a la cal.

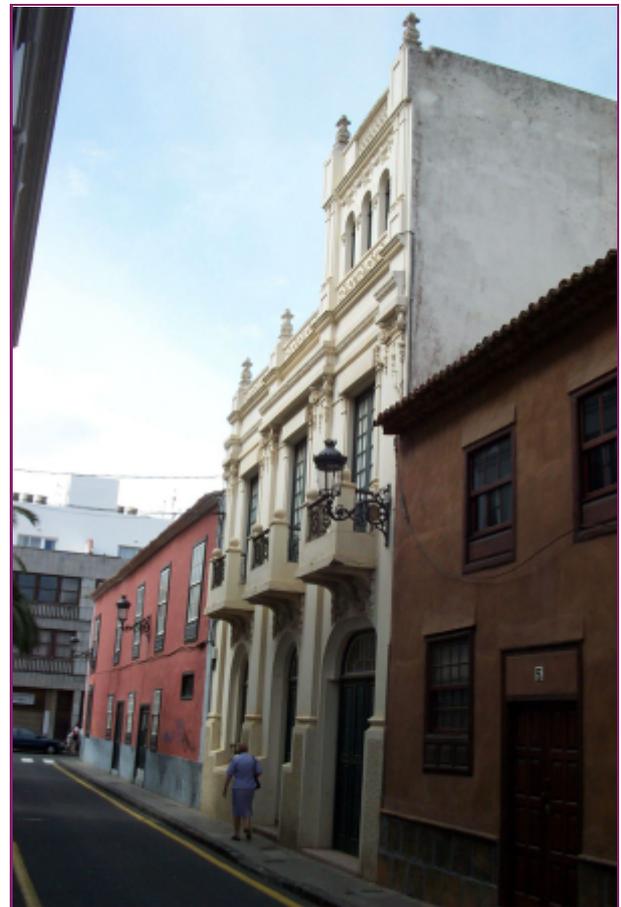
Casa de dos crujiás paralelas a fachada, sin patio. Doble nave paralela a fachada.

Muros de carga, con cubierta plana.

Ecléctica. Color: marfil. Material: ladrillo. Vanos: en disposición simétrica, realizados en madera acristalada a color verde, se alinean en planta baja una puerta central y una ventana lateral, de doble hoja, retranqueados en molduras en arco de medio punto, con montante acristalado, y otra puerta lateral más ancha, retranqueada en dintel curvo de moldura, y con montante acristalado. Estos tres vanos inferiores se decoran sobre sus dinteles mediante orlas vegetales de fábrica; en planta alta se alinean tres puertas iguales de doble hoja, que sirven de acceso a sendos balcones de fábrica, con pequeños balaustres de hierro forjado, evocando motivos vegetales, y soportados por ménsulas de obra. Remate superior: parapeto abalaustrado sobre cornisa, a modo de friso clásico, alternando con cuatro pilares rematados por sendos pináculos. Remates laterales y centrales: pilastras clásicas realizadas en moldura, con capiteles corintios. Zócalo: tirolesa color marrón. Revestimiento: revoco liso.

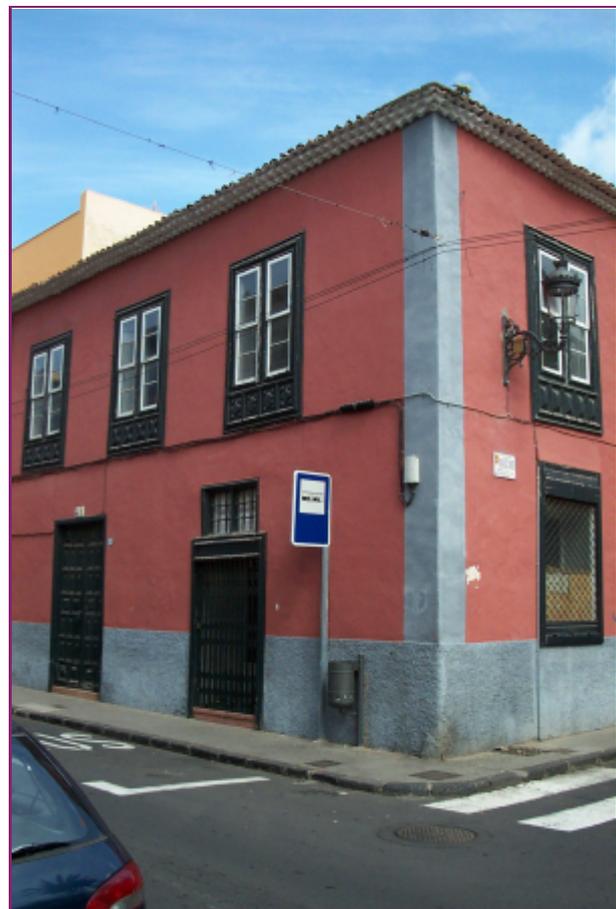
Número de ficha	Nivel de Protección	Denominación
436	Estructural 2	
Planta y Distribución		
Casa de dos crujías paralelas a fachada, sin patio.En esquina, doble nave paralela a fachada.		
Tipología Edificatoria		
Doméstica. Casa urbana tradicional de 2 plantas.		
Contexto Urbano		
En esquina, participa de forma importante del histórico ambiente urbano tradicional de la calle San Agustín, conformado por mayoría de viviendas de dos plantas, realizadas entre los siglos XVIII y XIX, algunas con valor monumental.		
Referencia Histórica		
Inmueble doméstico urbano tradicional, con fachada simétrica, cuyos elementos constructivos denotan una realización constructiva aproximada entre finales del siglo XVIII e inicios del XIX, resultando propia de la clase social acomodada de la época.		
Sistema Constructivo		
Muros de carga de piedra, cal y barro. Cubierta inclinada de madera y tejas.		
Composición de Fachada

Tradicional.Color: ocre. Material: mampostería. Vanos: en disposición simétrica, y todos realizados y enmarcados en madera a color marrón, al mismo ancho y dintel recto, se ubican, en la fachada a Rodríguez Moure, en planta baja, dos puertas de doble hoja decorada con cuarterones, tres ventanas guillotina con hojas móviles a color blanco y antepechos decorados de forma cuadrangular, y una ventana con cierre metálico; en planta alta se alinean cuatro ventanas guillotina iguales a las inferiores, y una ventana de doble hoja, a color blanco, con antepecho decorado con cuarterones. En la fachada a San Agustín, en la planta baja, se sitúan, una puerta central mayor, de doble hoja decorada con cuarterones, y dos puertas laterales menores, una de doble hoja y otra con cierre metálico, con ventanillo superior cerrado con rejas; en planta alta se alinean cuatro ventanas iguales, de doble hoja a color blanco, y con antepechos decorados de forma lobulada. Remate superior: alero de triple capa de tejas. Zócalo: tirollesa color gris. Revestimiento: revoco a la cal.

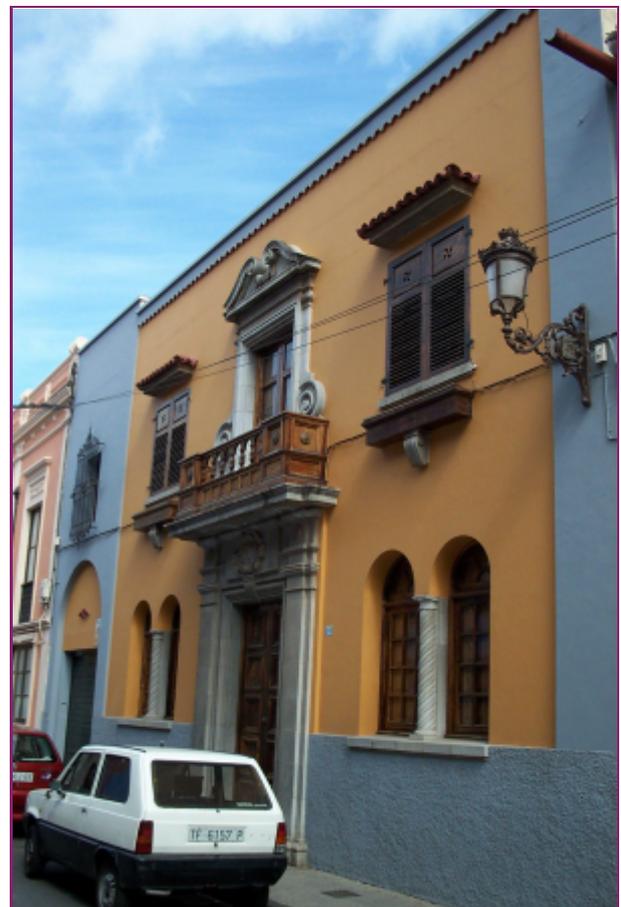
Número de ficha	Nivel de Protección	Denominación
437	Ambiental 1	
Planta y Distribución		
Casa de dos crujías paralelas a fachada, sin patio.Doble nave paralela a fachada.		
Tipología Edificatoria		
Doméstica contemporánea unifamiliar.Fachada de estilo neocanario.		
Contexto Urbano		
Medianera, su estilo neocanario en fachada le produce afinidad estética con el importante conjunto histórico inmobiliario de la calle San Agustín.		
Referencia Histórica		
Inmueble residencial urbano, con fachada simétrica, de estilo neocanario, con imitación de portada manierista, realizada aproximadamente durante mediados del siglo XX, resultando propio de la clase social acomodada del momento.		
Sistema Constructivo		
Muros de carga, con cubierta plana.		
Composición de Fachada		
Neocanaria.Color: salmón. Material: ladrillo y piedra labrada color gris. Vanos: en disposición simétrica, y realizados en madera color marrón, se sitúan en planta baja cuatro ventanas pareadas laterales, retranqueadas en arcos de medio punto, y delimitadas por columnillas salomónicas realizadas en piedra gris; entre las ventanas se sitúa una puerta central, de doble hoja decorada con cuarterones, enmarcada en una portada en piedra imitación a lo manierista, flanqueada pilastras, y con escudo central, que se prolonga en la segunda planta, enmarcando mediante volutas al balcón central de madera y su puerta de acceso, rematándose en frontón curvilíneo truncado. En la segunda planta, el balcón se flanquea por dos ventanas laterales, con alero de tejas, y con cornisas de madera sustentadas por ménsulas de piedra. En un lateral, en planta baja, se sitúa una entrada de garaje enmarcada en arco de medio punto realizada en moldura, con una ventana superior con cierre de hierro forjado evocador de los tipos andaluces Remate superior: parapeto de fábrica a color gris, sobre alero de tejas. Remates laterales: resaltes de fábrica a color gris. Zócalo: tirolesa color gris. Revestimiento: revoco liso.

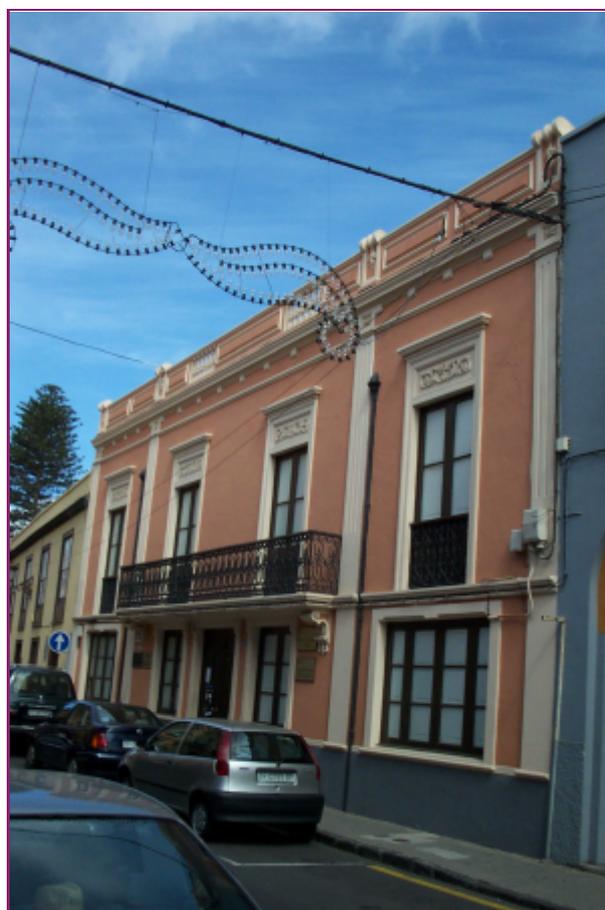
Número de ficha	Nivel de Protección	Denominación
438	Estructural 1	Ambulatorio de la Seguridad Social.
Planta y Distribución		
Casa de desarrollo longitudinal con patios de luz. Doble nave paralela a fachada.		
Tipología Edificatoria		
Casa urbana ecléctica de principios del siglo XX.		
Contexto Urbano		
Medianera, su estilo ecléctico en fachada, de corte clásico, propio de su momento constructivo, le produce afinidad estética con el importante ambiente urbano tradicional imperante en la calle San Agustín.		
Referencia Histórica		
Inmueble residencial urbano, con fachada simétrica, de estilo ecléctico, con suntuosos motivos decorativos de corte clásico, realizado durante las primeras décadas del siglo XX, resultando propio de la clase social acomodada de la época. En la actualidad, sus dependencias se usan como ambulatorio de la Seguridad Social.		
Sistema Constructivo		
Muros de carga, con cubierta plana.

Composición de Fachada		
Ecléctica. Color: ocre claro, con resaltes en blanco. Material: ladrillo. Vanos: en disposición simétrica, todos al mismo ancho, realizados en madera a color marrón, y enmarcados en moldura de fábrica, color blanco, con dintel recto, se ubican en planta baja una puerta central, de doble hoja, dos ventanas laterales de doble hoja, y otras dos ventanas laterales con cierre metálico a color blanco; en planta alta, los cuatro vanos se enmarcan superiormente en molduras cuadrangulares, con decoración de motivos vegetales, rematadas en dintel recto clásico. Las dos ventanas laterales presentan antepechos de hierro forjado, siguiendo motivos vegetales, mientras que los vanos centrales corresponden a dos puertas de acceso a un balcón, con base y ménsulas clásicas de fábrica, y balaustre de hierro forjado, evocador de formas vegetales. Remate superior: parapeto decorado con formas cuadrangulares, alternando con pequeños balaustres clásicos de fábrica, sobre cornisa con pequeños salientes en moldura adosados. Remates laterales y centrales: pilastras realizadas en moldura a color blanco, con remates en parapeto a modo de volutas clásicas. Zócalo: tirolesa color gris. Revestimiento: revoco liso.

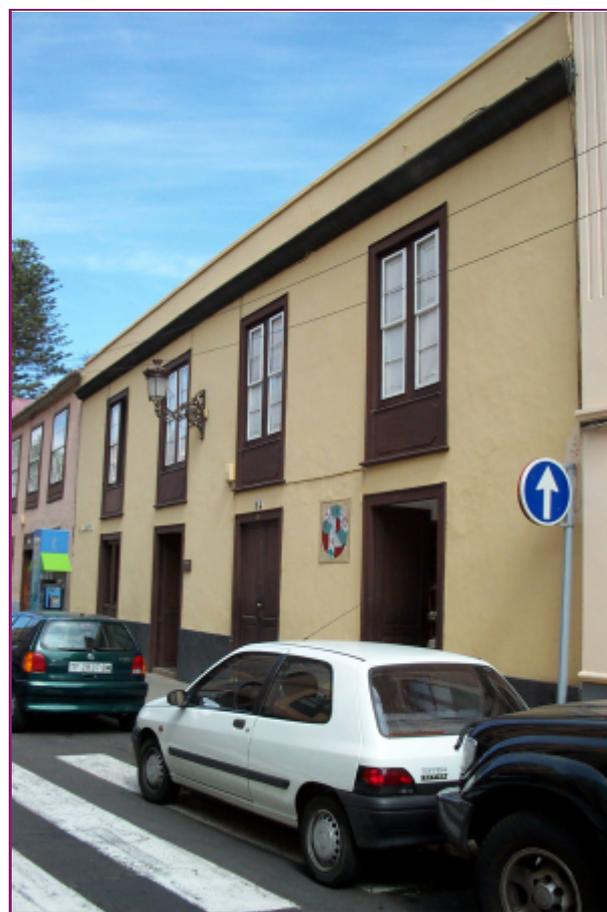
Número de ficha	Nivel de Protección	Denominación
439	Estructural 1	
Planta y Distribución		
Casa de dos crujías paralelas a fachada, sin patio.Doble nave paralela a fachada.		
Tipología Edificatoria		
Doméstica. Casa urbana tradicional de 2 plantas.		
Contexto Urbano		
Medianera, participa del importante ambiente urbano tradicional de la calle San Agustín.		
Referencia Histórica		
Inmueble residencial urbano, con fachada simétrica, de estilo tradicional, con ligera influencia de corte neoclásico; realizada aproximadamente durante la primera mitad del siglo XIX, resultando propia de la clase social acomodada de la época. Las estancias de la primera planta revelan un continuado aprovechamiento comercial.		
Sistema Constructivo		
Muros de carga, con cubierta plana.		
Composición de Fachada		
Tradicional.Color: ocre claro. Material: mampostería. Vanos: en disposición simétrica, realizados y enmarcados en madera color gris, todos al mismo ancho y con dintel recto, se alinean en planta baja cuatro puertas iguales, de doble hoja, y en planta alta se alinean en paralelo cuatro ventanas iguales, de doble hoja a color blanco, y antepechos ornamentados con sencilla decoración cuadrangular. Remate superior: parapeto sobre saliente en cornisa de fábrica. Zócalo: tirolesa color gris. Revestimiento: revoco liso.

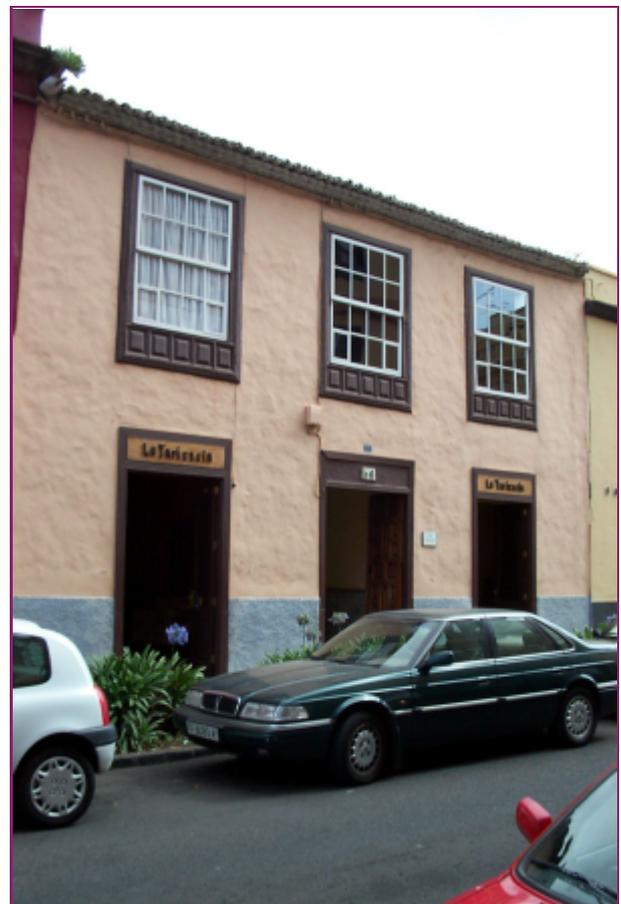
Número de ficha	Nivel de Protección	Denominación
440	Estructural 2	
Planta y Distribución		
Casa de dos crujías paralelas a fachada, sin patio. Doble nave paralela a fachada.		
Tipología Edificatoria		
Doméstica. Casa urbana tradicional de 2 plantas.		
Contexto Urbano		
Medianera, participa de forma importante del ambiente urbano tradicional de la Plaza de la Junta Suprema, compuesta por viviendas de dos plantas, de buen porte, realizadas durante los siglos XVIII y XIX.		
Referencia Histórica		
Inmueble doméstico urbano tradicional, con fachada simétrica, sobria y sencilla de formas, realizada aproximadamente entre finales del siglo XVIII e inicios del XIX; resultando propia de la clase social acomodada de la época.		
Sistema Constructivo		
Muros de carga de piedra, cal y barro. Cubierta inclinada de madera y tejas.		
Composición de Fachada		
Tradicional. Color: salmón. Material: mampostería. Vanos: en disposición simétrica, realizados y enmarcados en madera color marrón, todos al mismo ancho y con dintel recto, se alinean en planta baja una puerta de doble hoja, decorada con cuarterones, y montante de madera estriado, la puerta se flanquea mediante dos ventanas con hojas móviles a color blanco, y marcos y antepechos estriados; en la segunda planta se alinean tres ventanas guillotina iguales, con hojas móviles a color blanco, y antepechos decorados con formas cuadradas. Remate superior: alero de triple capa de tejas. Zócalo: tirolesa color gris. Revestimiento: revoco a la cal.

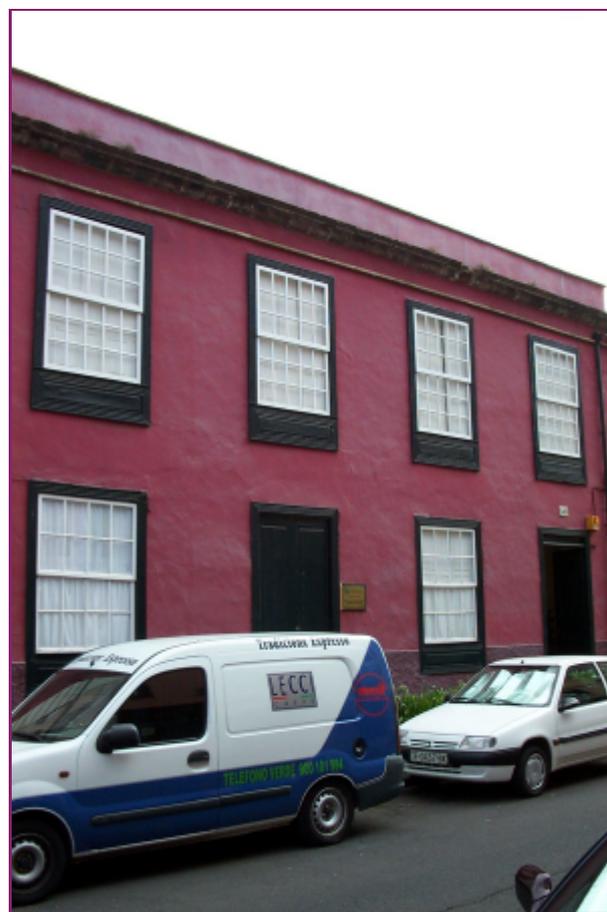
Número de ficha	Nivel de Protección	Denominación
441	Estructural 2	
Planta y Distribución		
Casa de dos crujiás paralelas a fachada, sin patio.Doble nave paralela a fachada.		
Tipología Edificatoria		
Doméstica. Casa urbana tradicional de 2 plantas.		
Contexto Urbano		
Medianera, participa de forma importante en el ambiente urbano tradicional de la Plaza de la Junta Suprema, conformado por viviendas de dos plantas, con buen porte, con alternancia de fachadas de tipo tradicional y ecléctica.		
Referencia Histórica		
Inmueble doméstico urbano tradicional, de buen porte, con fachada simétrica, sobria y sencilla de formas, con ligera influencia de corte neoclásico; realizado aproximadamente entre finales del siglo XVIII e inicios del XIX, resultando propio de la clase social acomodada de la época.		
Sistema Constructivo		
Muros de carga de piedra, cal y barro. Cubierta inclinada de madera y tejas.		
Composición de Fachada

Tradicional.Color: amarillo. Material: mampostería. Vanos: en disposición simétrica, realizados y enmarcados en madera a color verde, todos al mismo ancho y con dintel recto, se alinean en planta baja una puerta de doble hoja con marco estriado, y tres ventanas guillotina iguales con marco y antepecho estriado, y hojas móviles a color blanco; en la planta alta se alinean en paralelo cuatro ventanas guillotina iguales a las inferiores. Remate superior: parapeto sobre cornisa de cantería gris. Revestimiento: revoco a la cal.		
Referencias Bibliográficas y Documentales

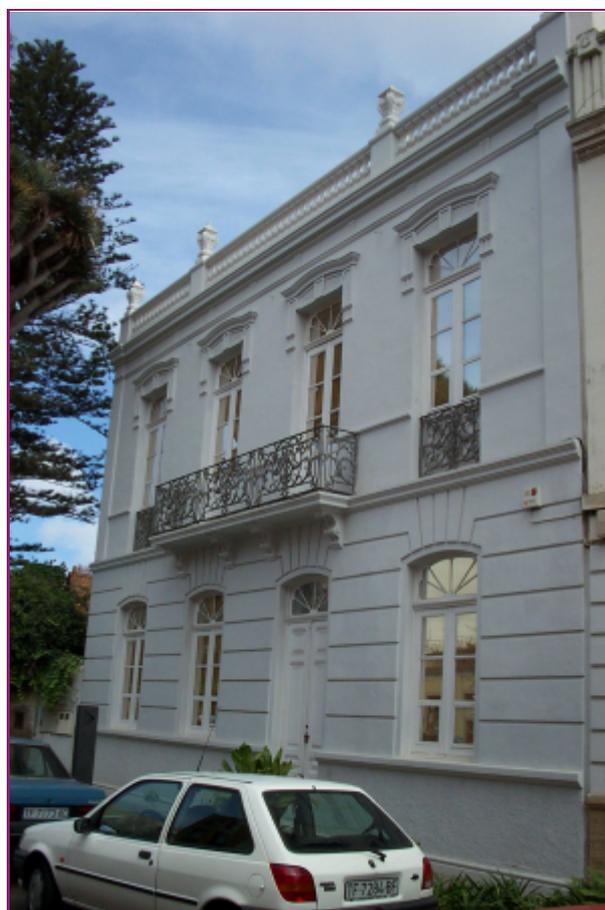
Número de ficha	Nivel de Protección	Denominación
443	Ambiental 1	
Planta y Distribución		
Casa de desarrollo longitudinal con patios de luz. Doble nave paralela a fachada.		
Tipología Edificatoria		
Casa urbana ecléctica de principios del siglo XX.		
Contexto Urbano		
Medianera, participa del ambiente urbano de la Plaza de la Junta Suprema, prolongación de San Agustín, conformado por viviendas de buen porte, con alternancia de fachadas tradicional ecléctica.		
Referencia Histórica		
Inmueble residencial urbano, con fachada simétrica, de estilo ecléctico, de reminiscencias clásicas; realizado durante las primeras décadas del siglo XX, resultando propio de la clase social acomodada del momento.		
Sistema Constructivo		
Muros de carga, con cubierta plana.		
Composición de Fachada		
Ecléctica. Color: gris claro, con resaltes en blanco. Material: ladrillo. Vanos: en disposición simétrica, excepto la puerta principal, realizados en madera color blanco, y todos con el mismo ancho, se ubican en planta baja tres puertas iguales, de doble hoja, con montante de hierro forjado, a modo radial, realizados en madera color blanco, excepto la puerta principal a color marrón, y todas enmarcadas en dintel curvo de moldura. Toda la planta baja presenta estrías cuadrangulares de fábrica, que se convierten en verticales sobre las puertas; en planta alta se sitúan dos ventanas iguales, de doble hoja, con antepechos de hierro forjado a modo vegetal, y dos puertas iguales de doble hoja, de acceso a balcón central con base y ménsulas de fábrica, y balaustrada de hierro forjado a modo vegetal. Los cuatro vanos superiores presentan dintel clásico mixtilíneo, realizado en moldura. Remate superior: parapeto abalaustrado sobre cornisa, alternado con pilares culminados por macetones de fábrica. Remate lateral: resalte de mortero a color blanco. Zócalo: tirolesa color gris. Revestimiento: revoco liso.

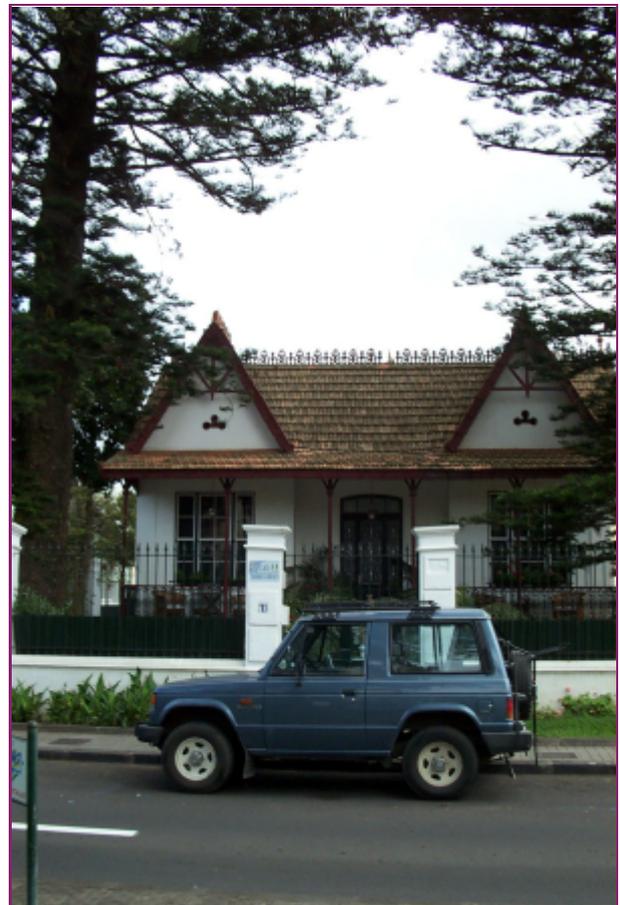
Número de ficha	Nivel de Protección	Denominación
444	Estructural 1	
Planta y Distribución		
Vivienda unifamiliar aislada, tipo chalet. Porche y jardín delantero.		
Tipología Edificatoria		
Casa urbana ecléctica de principios del siglo XX.		
Contexto Urbano		
Aislada por jardines, participa del entorno urbano tradicional prolongación de la Plaza de la Junta Suprema, dando, con su eclecticismo de porte anglosajón, propio de determinadas residencias de su momento constructivo, una nota de peculiaridad exótica en su ambiente urbano.		
Referencia Histórica		
Inmueble doméstico urbano, en su origen situado en las afueras, y cuyo porche y jardín delantero denota una similitud con la tipología de chalet. La fachada, asimétrica, denota un eclecticismo evocador de la arquitectura europea nórdica, en boga entre las clases pudientes canarias que disponían de este tipo de "villas" durante las primeras décadas del siglo XX.

Sistema Constructivo		
Muros de carga de piedra, cal y barro. Cubierta inclinada de madera y tejas. Empleo de teja plana.		
Composición de Fachada		
Ecléctica. Color: blanco. Material: bloques. Vanos: en disposición asimétrica, y de diferentes tipos y dimensiones, se ubican una puerta de doble hoja de madera a color marrón, con dintel curvo, y dos ventanas guillotina con dintel recto. Remate superior: Cubierta de tejas muy inclinada, al estilo nórdico europeo, culminada mediante caballetes decorativo de madera, a color rojo. El porche se sustenta mediante una serie de finas columnas, a color rojo. Zócalo: no presenta. Revestimiento: revoco.		
Referencias Bibliográficas y Documentales

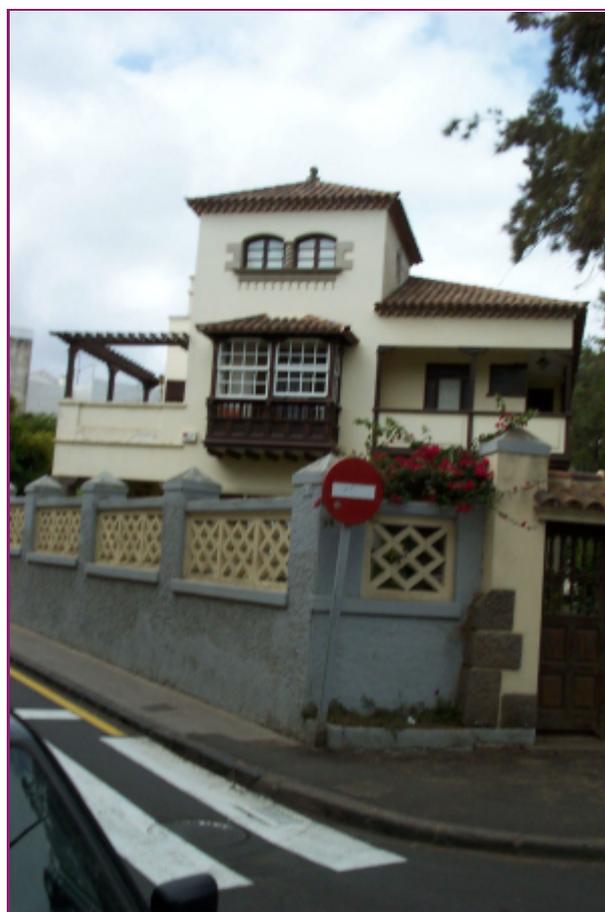
Número de ficha	Nivel de Protección	Denominación
445	Estructural 1	
Planta y Distribución		
Planta en "U", con traspatio o huerto trasero. Chalet con planta en "U", patio trasero y jardín delantero.		
Tipología Edificatoria		
Edificio residencial aislado. Chalet.		
Contexto Urbano		
En esquina, se sitúa en la salida del casco urbano lagunero hacia el Camino Largo.		
Referencia Histórica		
Inmueble doméstico urbano, realizado aproximadamente sobre la mitad del siglo XX, en un estilo neocanario, en boga por dicho periodo. La casa, correspondiente a una clase social adinerada, responde a la tipología de chalet, con torreón mirador, y situado en las afueras de la ciudad, en contacto inmediato con el campo.		
Sistema Constructivo		
Estructura de pilares y jácenas, con cubierta de tejas.		
Composición de Fachada		
Neocanaria. Color: blanco. Material: hormigón armado. Vanos: en disposición simétrica, realizados y enmarcados en dintel recto mediante madera color marrón oscuro barnizada, se alinean en planta baja una puerta de doble hoja batiente, y una serie de ventanas de doble hoja batiente acristalada y cierres de corredera. En planta alta, se alinean una serie de ventanas iguales a las inferiores, y un balcón de madera acristalado, con hojas guillotina, y cubierta de tejas. En los laterales de la segunda planta se prolongan en forma quebrada dos pérgolas realizadas en madera marrón. En el torreón-mirador, se sitúan dos pequeñas ventanas geminadas, delimitadas por una columnilla salomónica. Remate superior: alero de triple hilera de tejas. Cierre del jardín: muro con celosía de fábrica. Revestimiento: revoco.

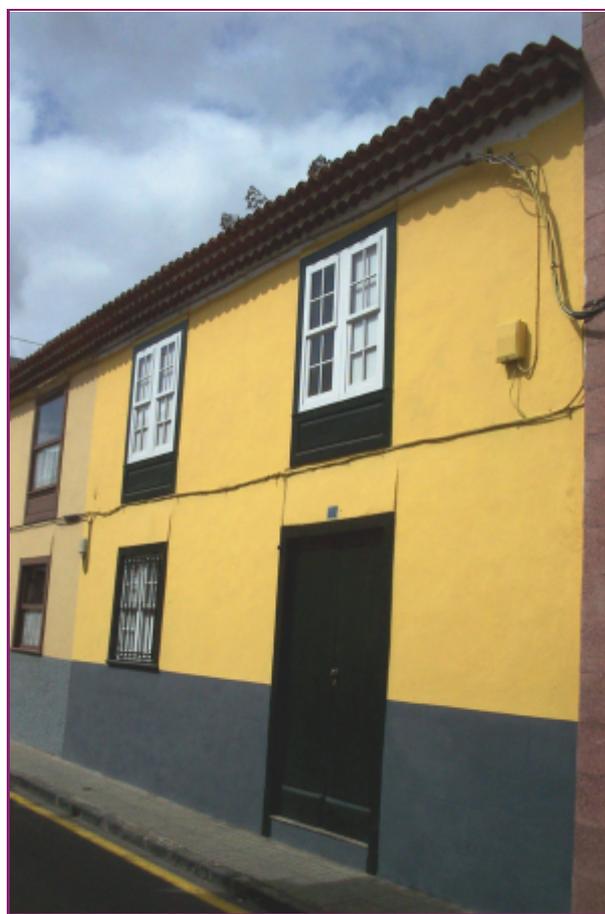
Número de ficha	Nivel de Protección	Denominación
446	Ambiental 2	
Planta y Distribución		
Casa de dos crujiás paralelas a fachada, sin patio.Doble nave paralela a fachada.		
Tipología Edificatoria		
Doméstica. Casa urbana tradicional de 2 plantas.		
Contexto Urbano		
Medianera, participa de un ambiente urbano tradicional popular, alterado por la construcción de inmuebles contemporáneos.		
Referencia Histórica		
Inmueble doméstico urbano, con fachada simétrica, de estilo tradicional, que denota unos elementos constructivos en fachada, dispuestos en racionalidad neoclásica, propios de la primera mitad del siglo XIX.		
Sistema Constructivo		
Muros de carga de piedra, cal y barro. Cubierta inclinada de madera y tejas.		
Composición de Fachada		
Tradicional.Color: blanco. Material: mampostería. Vanos: en disposición simétrica, todos con el mismo ancho, y con dintel recto, se ubican en planta baja una puerta de doble hoja de madera, a color verde, y una pequeña ventana de doble hoja de guillotina, a color blanco, y marco a color verde; en planta alta, se alinean dos ventanas de madera iguales, con doble hoja lisa a color blanco, y marco y antepecho con estría cuadrangular a color verde. Remate superior: alero de triple capa de tejas. Zócalo: resalte de mortero a color gris, imitando sillares de piedra. Revestimiento: revoco liso.

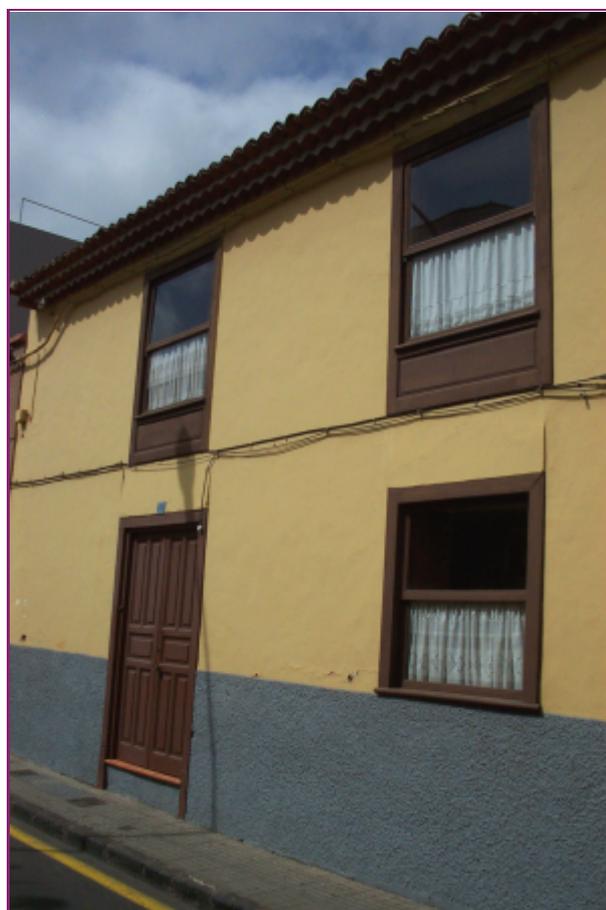
Número de ficha	Nivel de Protección	Denominación
447	Ambiental 2	
Planta y Distribución		
Casa de dos crujiás paralelas a fachada, sin patio.Doble nave paralela a fachada.		
Tipología Edificatoria		
Doméstica. Casa urbana tradicional de 2 plantas.		
Contexto Urbano		
Medianera, participa de un ambiente urbano tradicional popular, alterado en parte por la construcción de inmuebles contemporáneos.		
Referencia Histórica		
Inmueble doméstico urbano, con fachada simétrica, de estilo tradicional, con disposición neoclásica de vanos, propio de una construcción aproximada durante los inicios del siglo XIX. En su origen, esta vivienda formaba unidad constructiva con el inmueble anterior y colindante.		
Sistema Constructivo		
Muros de carga de piedra, cal y barro. Cubierta inclinada de madera y tejas.		
Composición de Fachada		
Tradicional.Color: blanco. Material: mampostería. Vanos: en disposición simétrica, realizados y enmarcados en madera a color marrón, todos al mismo ancho y con dintel recto, se ubican en planta baja una puerta lateral, de doble hoja, y una ventana guillotina sin antepecho; en planta alta se alinean dos ventanas guillotina iguales, con antepecho decorado con estría cuadrangular. Remate superior: alero de triple capa de tejas. Zócalo: tirolesa color gris. Revestimiento: revoco liso.

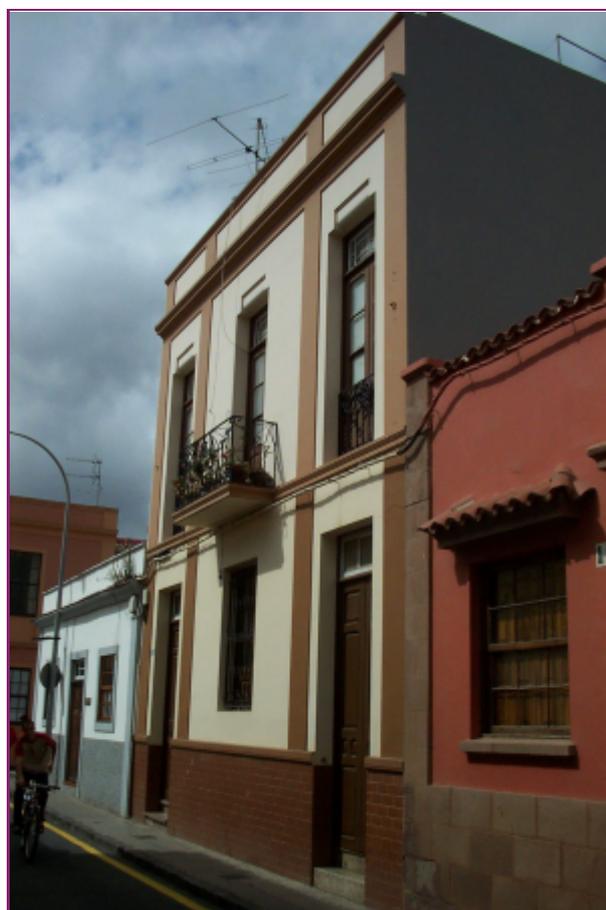
Número de ficha	Nivel de Protección	Denominación
448	Ambiental 2	
Planta y Distribución		
Planta en "L", con patio lateral.Nave en "L", con patio lateral y trasero.		
Tipología Edificatoria		
Casa urbana ecléctica de principios del siglo XX.Reforma ecléctica de 1928 sobre una antigua vivienda de una planta.		
Contexto Urbano		
Medianera, su estilo ecléctico en fachada, de corte clasicista, propio de su momento constructivo, le produce afinidad estética con el ambiente urbano tradicional popular en el que se encuentra.		
Referencia Histórica		
Inmueble residencial urbano, con fachada simétrica, de estilo ecléctico, resultado de unas reformas en el frontis de una antigua vivienda de una planta, así como la elevación de una segunda, siguiendo los cánones del primer piso. El proyecto, realizado en 1928, corresponde al arquitecto Javier Felipe Solís. Con posterioridad, se añadió una hilera de losas desde el nivel del suelo hasta un metro de altura. El primer propietario conocido fue don Zoilo Galván.

Sistema Constructivo		
Muros de carga, con cubierta plana.		
Composición de Fachada		
Ecléctica.Color: ocre, con resaltes en beige. Material: ladrillo. Vanos: en disposición simétrica, realizados en madera color marrón, retranqueados, y todos al mismo ancho, se ubican en planta baja tres vanos con dintel recto, una ventana central de doble hoja, y dos puertas laterales iguales de doble hoja, con montante acristalado a color blanco; en planta alta se ubican tres vanos con montante acristalado a color blanco y dintel mixtilíneo, dos ventanas laterales iguales, de doble hoja y con antepechos de hierro forjado, y una puerta de acceso a balcón central con balaustre de hierro forjado, evocador de motivos vegetales, y base de fábrica. Remate superior: parapeto sobre saliente en cornisa de fábrica, a color beige. Remates laterales y centrales: resaltes de mortero a color beige. Zócalo: hilera de losas a color marrón. Revestimiento: revoco liso.

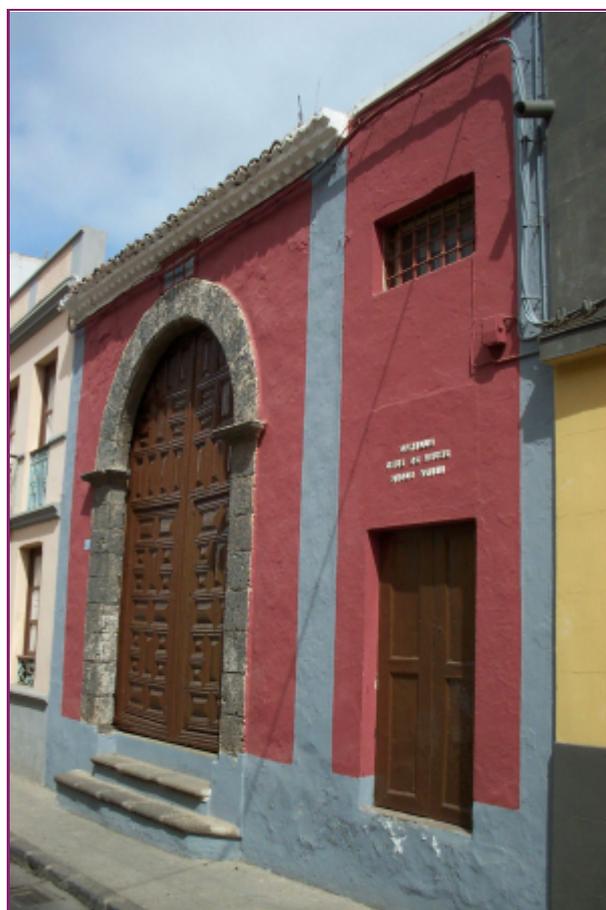
Número de ficha	Nivel de Protección	Denominación
449	Estructural 1	Capilla de la Cruz.
Planta y Distribución		
Casa de dos crujías paralelas a fachada, sin patio. Pequeño recinto votivo rectangular, bajo cubierta a cuatro aguas.		
Tipología Edificatoria		
Religiosa. Capilla urbana o de cruz.		
Contexto Urbano		
Entre medianeras, forma parte importante, con su valor monumental, del ambiente urbano tradicional de la calle Anchieta.		
Referencia Histórica		
<p>Pequeño recinto votivo rectangular, bajo cubierta a cuatro aguas. Desde el siglo XVI, se celebraba en este lugar la fiesta de la Cruz, en una especie de capilla provisional formada en la misma bocacalle con enramadas verdes. La Capilla actual ha sido edificada por Diego Hernández Villavicencio, labrador, junto a su propia casa, siendo bendecida el 2 de mayo de 1758. Con posterioridad, estuvo al cuidado de sus herederos. Durante muchos años, quedó abandonada y cerrada al culto, volviéndose a abrir en 1827. Presenta una puerta posterior que la comunica con la casa colindante de la calle Rodríguez Moure, donde habitó dicho historiador. La actual Cruz que se ofrenda en su interior es latina, realizada en madera de tea color marrón, con sus extremos plateados.</p>

Sistema Constructivo		
Muros de carga de piedra, cal y barro. Cubierta inclinada de madera y tejas.		
Composición de Fachada		
<p>Tradicional. Color: rojo. Material: mampostería y cantería de piedra labrada, a color gris. Vanos: se localizan una gran puerta de acceso, de doble hoja de madera, color marrón, decorada con cuarterones, y enmarcada en arco de medio punto, realizado mediante sillares de piedra labrada a color gris, que se flanquea mediante pilastras laterales, rematadas en capiteles cuadrangulares, y realizadas en el mismo material. El resto de vanos lo conforman una pequeña puerta lateral, de doble hoja a color marrón, retranqueada, y un ventanillo superior rectangular, con cierre de rejería. Remate superior: alero de triple capa de tejas. Remate lateral y zócalo: pintados de color gris. Revestimiento: revoco liso.</p>		
Referencias Bibliográficas y Documentales		
CIORANESCU, Alejandro: "La Laguna, guía histórica y monumental" 1965 (páginas 151-152).

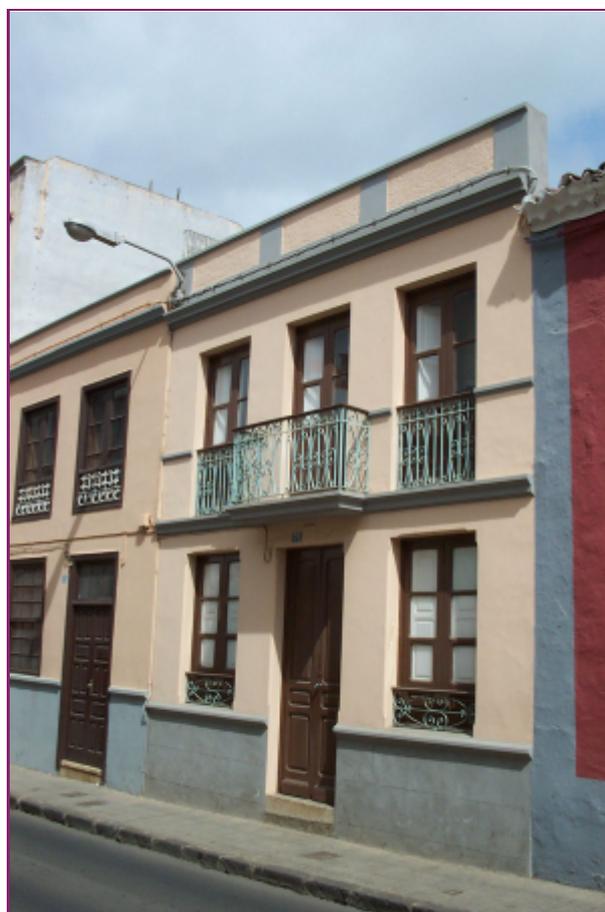
Número de ficha	Nivel de Protección	Denominación
450	Ambiental 1	
Planta y Distribución		
Casa de desarrollo longitudinal con patios de luz. Doble nave de lado mayor paralela a fachada.		
Tipología Edificatoria		
Casa urbana ecléctica de principios del siglo XX.		
Contexto Urbano		
Entre medianeras, su estilo ecléctico en fachada, propio de su momento constructivo, le produce afinidad estética con el ambiente urbano tradicional en el que se encuentra.		
Referencia Histórica		
Inmueble residencial urbano, con fachada simétrica, de estilo ecléctico, de acuerdo con su periodo constructivo, enmarcado durante las primeras décadas del siglo XX, resultando propio de la clase social media de la época.		
Sistema Constructivo		
Muros de carga, con cubierta plana.		
Composición de Fachada		
Ecléctica. Color: amarillo claro. Material: ladrillo. Vanos: en disposición simétrica, realizados en madera a color marrón, retranqueados, y todos al mismo ancho, se ubican en planta baja, con dintel mixtilíneo, una puerta central de doble hoja, y dos ventanas laterales iguales, de doble hoja y con antepecho de hierro forjado, decorado de forma elíptica vegetal; en planta alta se alinean, con dintel recto, dos ventanas laterales iguales, de doble hoja con antepechos de hierro forjado con decoración vegetal elíptica, que flanquean una puerta central de doble hoja de acceso a un balcón central con base de fábrica y balaustrada de hierro forjado, con iguales motivos que los antepechos. Ambas plantas se delimitan mediante una cornisa de fábrica. Remate superior: parapeto sobre cornisa de fábrica. Zócalo: tirolesa color gris. Revestimiento: revoco liso.

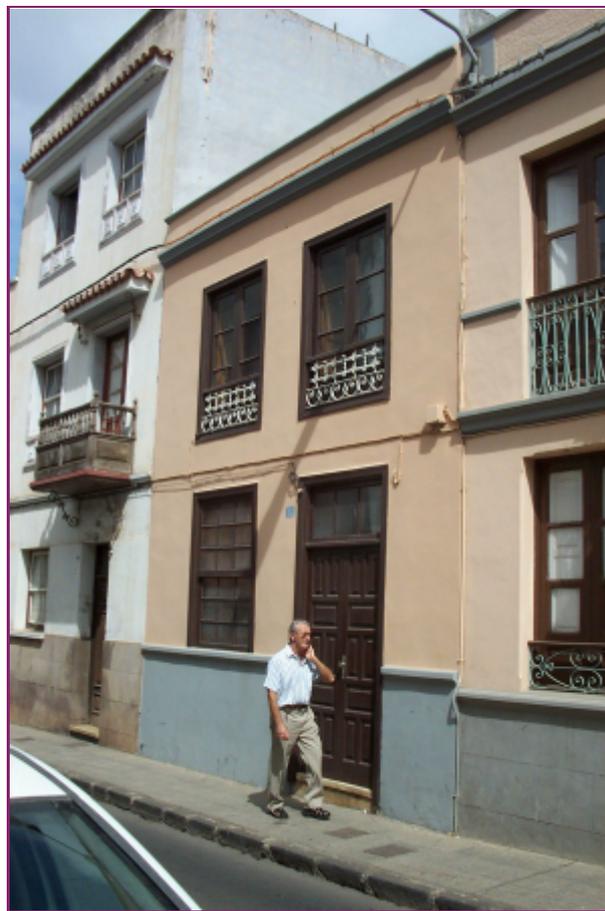
Casa de desarrollo longitudinal con patios de luz. Doble nave de lado mayor paralela a fachada.

Muros de carga de piedra, cal y barro. Cubierta inclinada de madera y tejas.

Ecléctica. Color: blanco. Material: ladrillo. Vanos: en disposición simétrica, realizados y enmarcados en madera a color marrón, y todos al mismo ancho y con dintel recto, se ubican en planta baja una puerta de doble hoja decorada con cuarterones, y montante acristalado, y una ventana guillotina sin antepecho, con una celosía interior en su franja inferior; en planta alta se alinean dos ventanas de doble hoja iguales, con contraventanas interiores y antepechos de hierro forjado, combinando formas rectas con curvas. Remate superior: parapeto sobre saliente en cornisa, a color gris. Zócalo: revoco a color gris. Revestimiento: revoco liso.

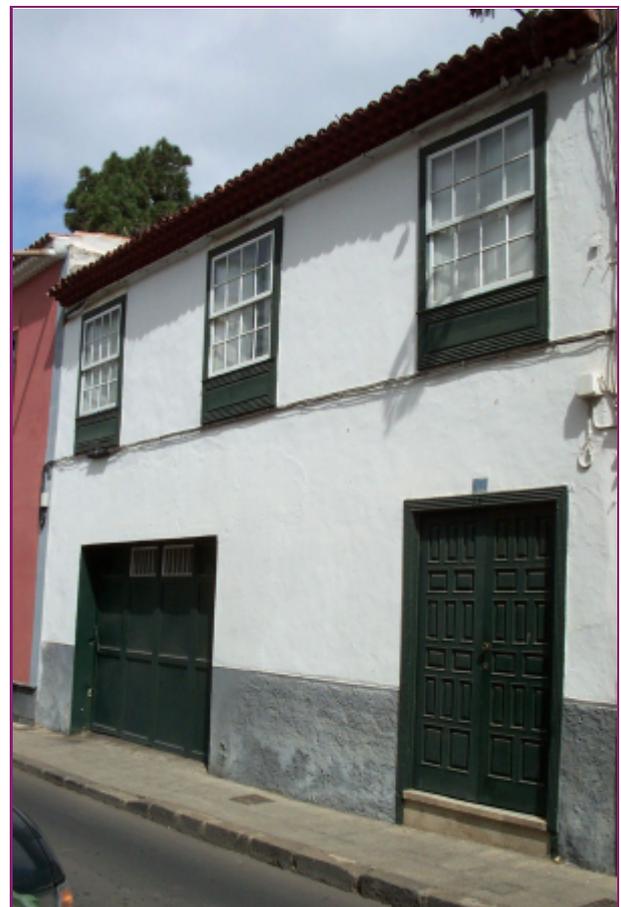
Número de ficha	Nivel de Protección	Denominación
452	Ambiental 2	
Planta y Distribución		
Planta en "L", con patio lateral. Doble nave de lado mayor paralelo a fachada.		
Tipología Edificatoria		
Doméstica. Casa urbana tradicional de 2 plantas.		
Contexto Urbano		
Entre medianeras, participa de un ambiente urbano tradicional popular, alterado en parte por inmuebles contemporáneos de corte neocanario próximos a la vivienda tradicional que nos ocupa.		
Referencia Histórica		
Inmueble doméstico urbano tradicional, con fachada simétrica, realizada aproximadamente entre finales del siglo XVIII e inicios del XIX; en la actualidad presenta en planta baja la apertura reciente de un vano para acceso a almacén, que rompe la simetría original en la distribución de los huecos.		
Sistema Constructivo		
Muros de carga de piedra, cal y barro. Cubierta inclinada de madera y tejas.		
Composición de Fachada		
Tradicional. Color: blanco. Material: mampostería. Vanos: en disposición simétrica, realizados y enmarcados en madera a color verde, y todos con dintel recto, se ubican en planta baja una puerta lateral, de doble hoja decorada con cuarterones y marco estriado, y una puerta mayor de acceso a almacén, con cierre metálico y montante acristalado a color blanco; en planta baja se alinean tres ventanas guillotina iguales, con marco estriado, antepechos decorados de forma cuadrangular, hojas móviles a color blanco. Remate superior: alero de triple capa de tejas. Zócalo: tirolesa color amarillo. Revestimiento: revoco liso.

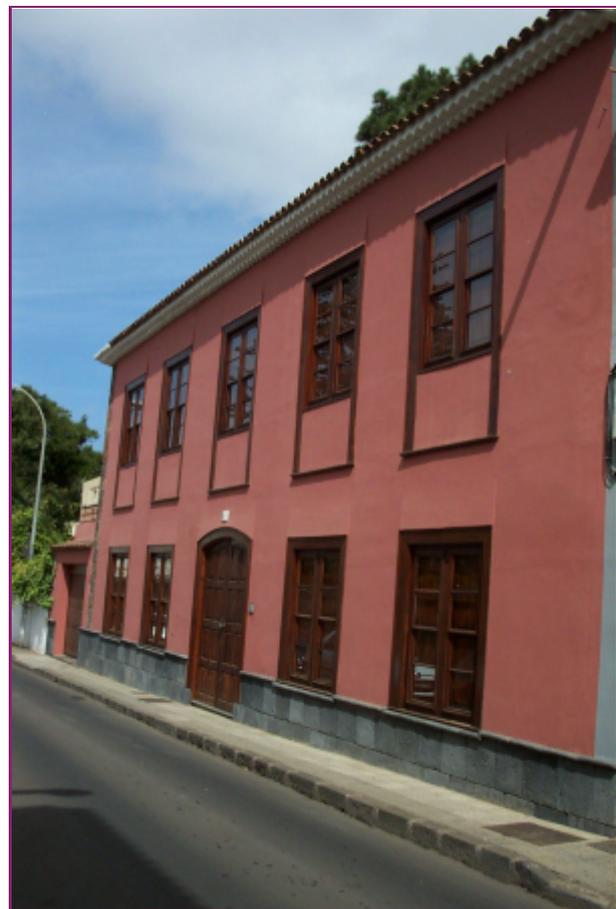
Planta en "U", con traspatio o huerto trasero. Doble nave de lado mayor paralelo a fachada, con patio trasero.

Muros de carga de piedra, cal y barro. Cubierta inclinada de madera y tejas.

Tradicional. Color: blanco. Material: mampostería. Vanos: en disposición simétrica, realizados y enmarcados en madera a color rojo, y todos al mismo ancho, se ubican en planta baja una puerta central de doble hoja decorada con cuarterones, y enmarcada superiormente por un arco rebajado. La puerta se flanquea mediante cuatro ventanas laterales iguales, con dintel recto, de doble hoja acristalada a color blanco, y sin antepecho; en planta alta se alinean en paralelo cinco ventanas iguales, con dintel recto, doble hoja acristalada a color blanco y antepechos de fábrica enmarcados en madera a color rojo. Remate superior: alero de triple capa de tejas. Remate lateral y zócalo: pintados de color gris. Revestimiento: revoco liso.
