CATÁLOGO DE PROTECCIÓN DE SAN CRISTÓBAL DE LA LAGUNA

378

Casa Cabrera Renshaw.

Plaza de La Concepción, nº 22.

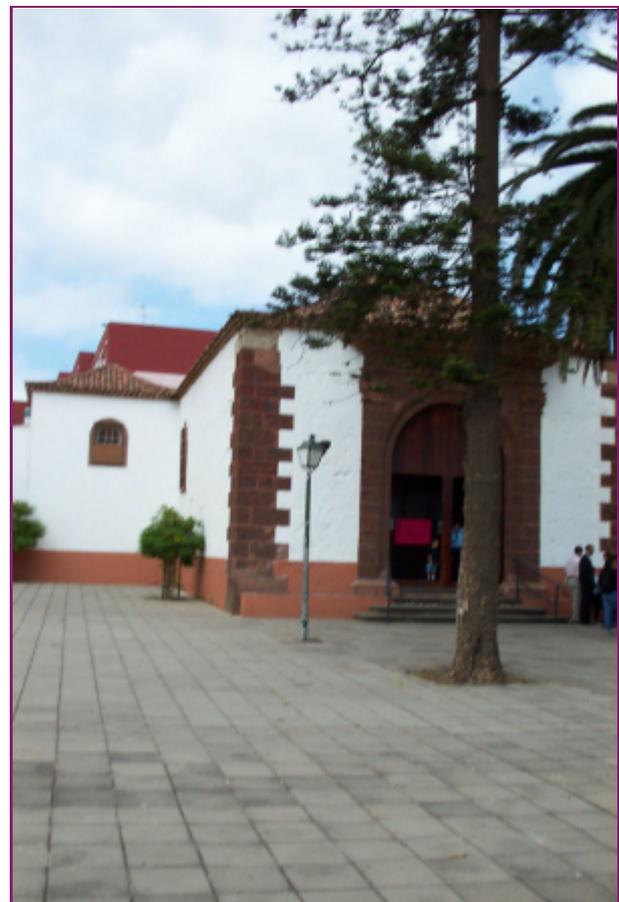
Número de ficha	Nivel de Protección	Denominación
454	Monumental 2	Iglesia de San Juan Bautista.
Planta y Distribución		
Casa de dos crujías paralelas a fachada, sin patio. Presidiendo una plaza, la edificación es de una sola nave rectangular, con coro alto sobre la entrada principal y presbiterio.		
Tipología Edificatoria		
Religiosa. Ermita. Añadidos posteriores.		
Contexto Urbano		
Presidiendo una plaza, se configura como inmueble monumental, en un entorno dominado por edificios residenciales contemporáneos.		
Referencia Histórica		
<p>La ermita de San Juan Bautista fue fundada en 1582 por el Cabildo de Tenerife, con motivo de la peste bubónica que assolaba la ciudad, eligiéndose como patrono y abogado de la peste a San Juan Bautista, en la misma víspera de su fiesta, y se ofrecieron a hacerle una iglesia, por escritura otorgada por el Cabildo el 25 de junio de 1582. Una vez pasada la epidemia, el Regimiento de la isla se transportó en el lugar que habían sido sepultados los muertos fuera de sagrado, trazándose el plano de una ermita que las incluyese todas en su recinto; declarándose el Cabildo patrono perpetuo de la ermita, y se obligó a costear su fiesta, el 24 de junio de cada año. La construcción de la ermita había comenzado en 1584. La imagen del santo patrono fue traída de fuera, quizá desde 1584, siendo colocada de modo provisional en el convento de las monjas claras, que contaban con el mismo patrono. La fiesta empezó a celebrarse con regularidad desde 1593, gastando el Cabildo en la misma 50 ducados, cantidad aumentada en 65 ducados hacia 1610, y hasta 75 ducados en 1619. A esta fiesta se le agregó desde 1607, de una forma más modesta, la de San Plácido, elegido por el Cabildo como abogado frente a la plaga de cigarrones del mismo año. Las fiestas decayeron, y en 1756 se observó que la imagen de San Juan Bautista no se sacaba al carecerse de ropa digna para vestirlo, acordándose subsanar el problema. En 1763, se restauró un lienzo de pared, y el empedrado de la circunferencia exterior; construyéndose la sacristía en 1767. Con posterioridad, la ermita decayó bastante, en 1862, el Obispado la cedió al ramo militar, para servir de hospital, en cuyo uso estuvo en varias ocasiones, siempre de modo provisional. En 1955, sufrió una reforma casi por completo, por don Vicente González y Álvarez-Falcón; una lápida colocada en la pared del lado del Evangelio, debajo del coro, conmemora el hecho. En 1965, se encontraba administrada por una cofradía, formada por los vecinos desde el siglo XVIII, y cuyas constituciones han sido aprobadas por el ordinario el 17 de mayo de 1767. En la actualidad, cumple como parroquia en el complejo urbano del polígono del Padre Anchieta.</p>

Sistema Constructivo		
Muros de carga de piedra, cal y barro. Cubierta inclinada de madera y tejas.		
Composición de Fachada		
<p>Tradicional. Color: blanco. Material: mampostería y sillares de cantería roja labrada, en resaltes. Vanos: la puerta principal se enmarca mediante un arco de medio punto, flanqueado por dos pilastras con capiteles jónicos, de volutas con un pequeño follaje de hojas de acanto. El entablamento comprende de sus tres partes esenciales, todas muy sencillas. El conjunto se ha realizado en cantería roja labrada, datada durante el siglo XVII. La espadaña, con dos ojos para las campanas, ocupa la esquina a la derecha de la entrada, y se realizó en cantería roja labrada, excepto su parte superior que presenta cantería gris labrada. Asimismo, se encuentra una entrada lateral menor. Las ventanas existentes se alternan con dinteles rectos y con arcos de medio punto. Remate superior: alero de triple capa de tejas. Remates laterales: sillares de cantería roja labrada. Zócalo: no presenta. Revestimiento: revoco.</p>

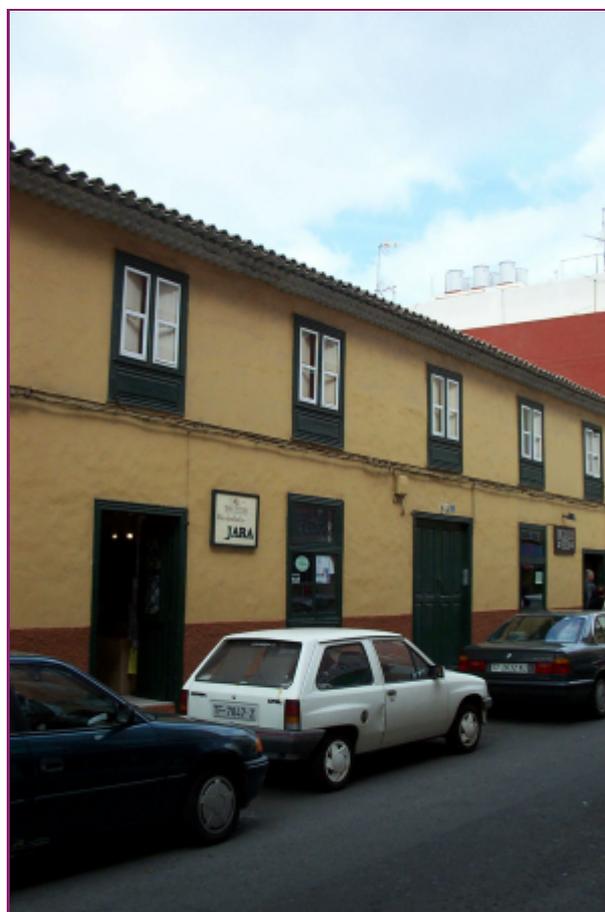
Planta en "U", con traspatio o huerto trasero. Entre medianeras, casa tradicional de una nave adosada a fachada y patio trasero.

Muros de carga de piedra, cal y barro. Cubierta inclinada de madera y tejas.

Tradicional. Color: ocre. Material: mampostería. Vanos: en orden simétrico, se cuentan diez vanos, distribuidos mediante cinco calles paralelas, realizados y enmarcados en madera color verde, con dintel recto, alineándose en planta baja una puerta central, de doble hoja con cuarterones, dos puertas laterales iguales de doble hoja, y dos ventanas iguales, situadas a un nivel superior, con montante acristalado y antepecho con estría cuadrangular; en planta alta se alinean cinco ventanas iguales, con antepechos de estría cuadrangular y doble hoja acristalada a color blanco. Remate superior: alero de cuádruple capa de tejas. Zócalo: tirolesa color marrón. Revestimiento: revoco.
