Documento de aprobación definitiva Julio 2005

<b>PLAN ESPECIAL DE PROTECCIÓN DEL CONJUNTO HISTÓRICO</b>			
EXCELENTÍSIMO AYUNTAMIENTO DE SAN CRISTÓBAL DE LA LAGUNA			
Plano	ORDENANZA	Situación	
		Calle Herradores nº 83	
		Manzana	Parcela
		29	02
<b>auc</b> ARQUITECTURA URBANISMO COOPERACIÓN S.L.			
Escala Gráfica	Fecha	Escala	Número
0 1 2 3 4 5 6 7m	JULIO- 2005	1/150	<b>06</b>
Form. Original	Ploteo	Ref.Cad	
DIN A3	1000=150	06-MZ29P02 Ordenanza.dwg

**MZ CATASTRAL 09201 MZ 29**

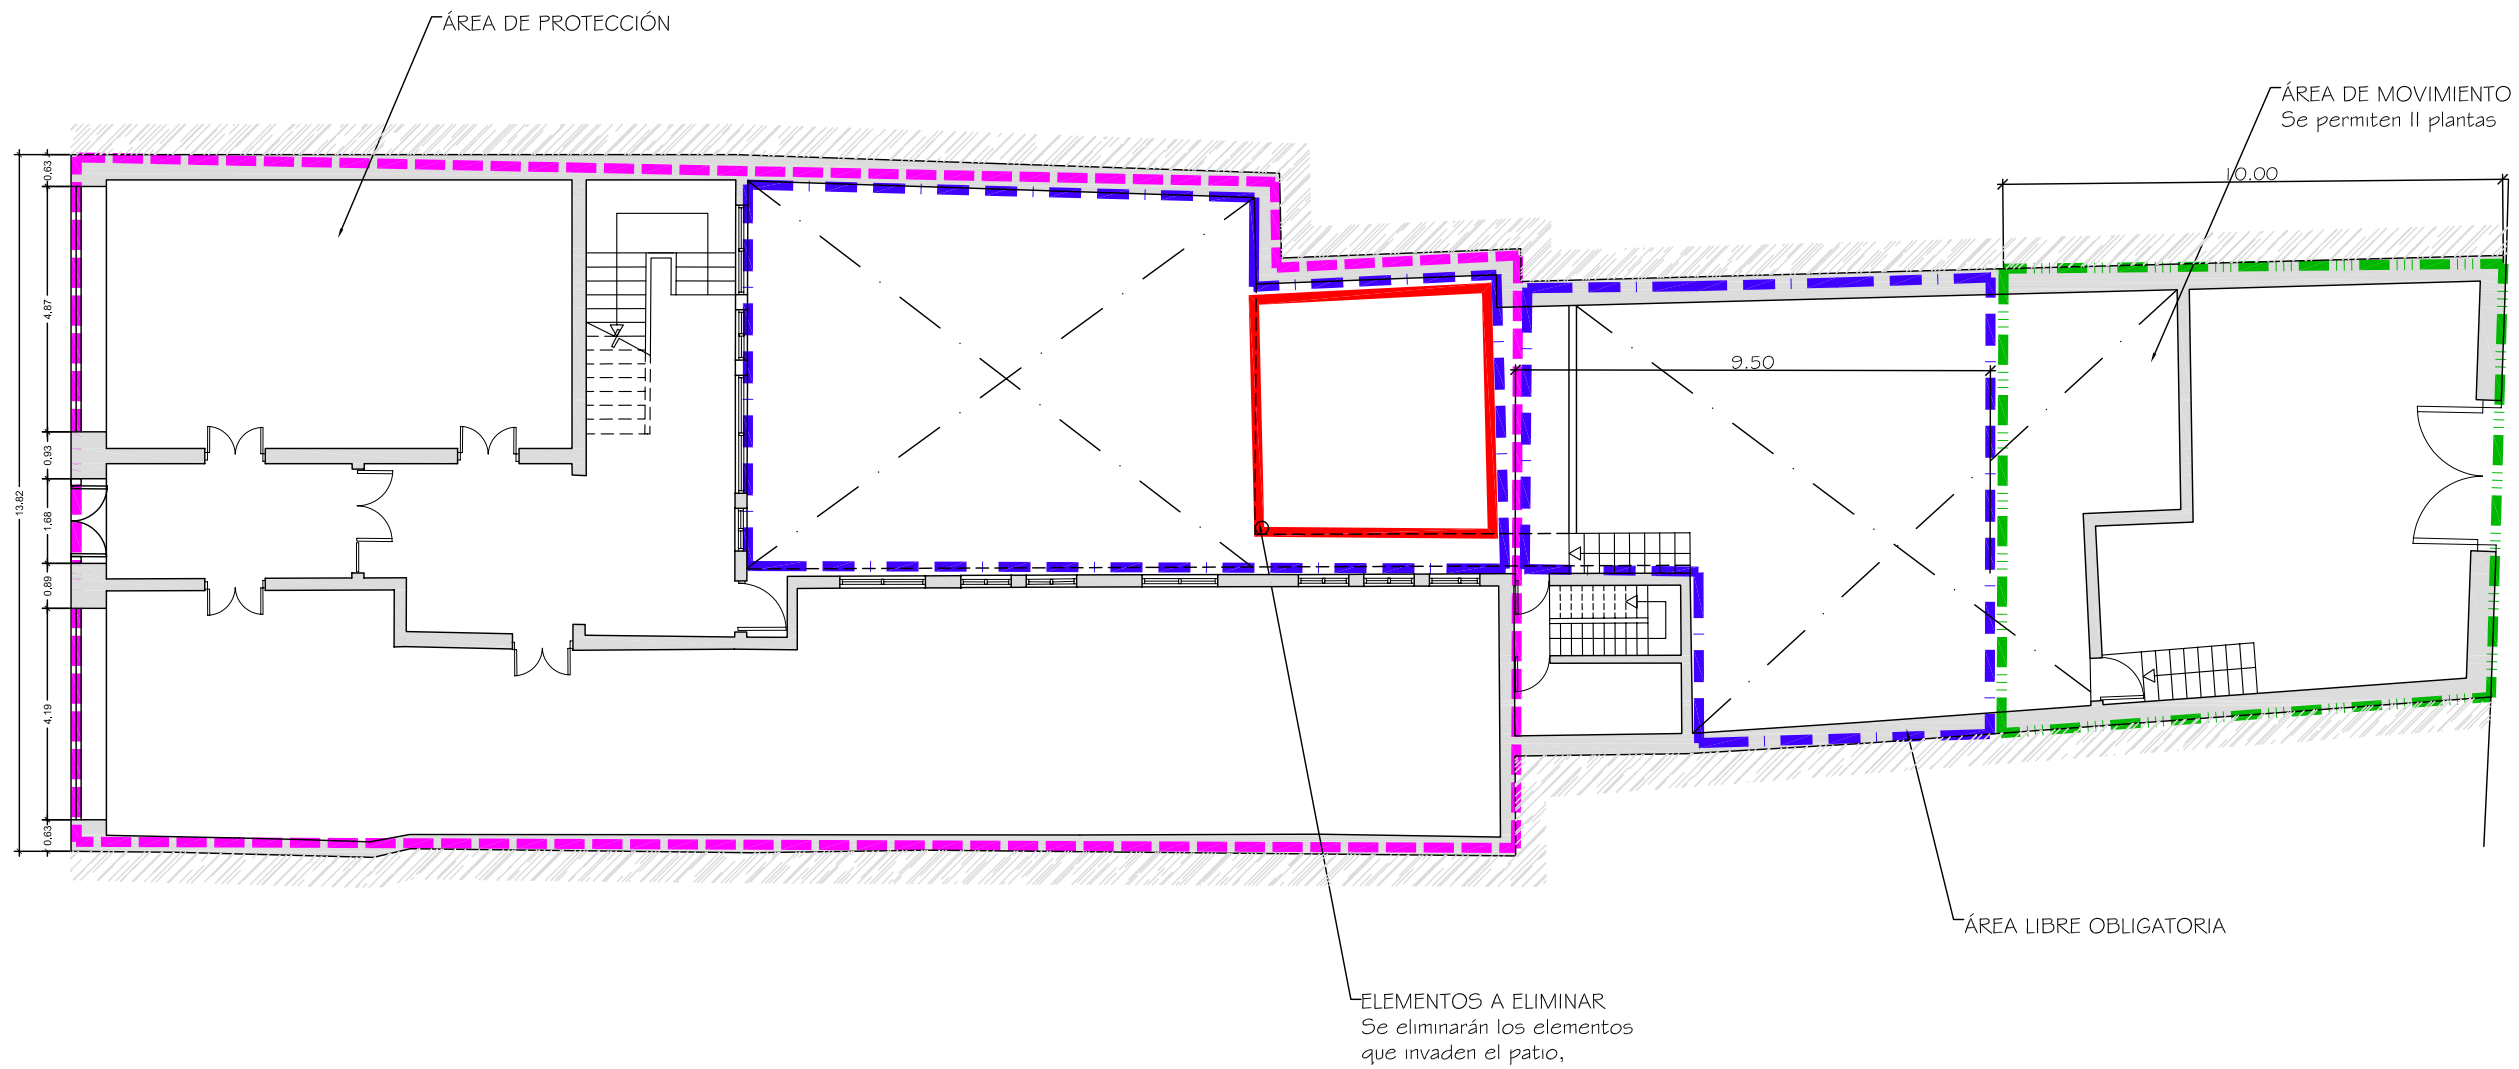
<b>Manzana</b>	<b>29</b>	
<b>Parcela</b>	<b>2</b>	
<b>Dirección</b>		<b>Herradores, nº 83</b>
<b>Número Catastral</b>		09201--02
<b>Protección anterior</b>		ambiental 2
<b>Protección propuesta</b>		<b>AMBIENTAL 1</b>
<b>Elementos protegidos</b>	SI	
<b>Plantas elementos protegidos</b>	2	
<b>Visitada</b>	SI	
<b>Remontas permitidas</b>	NO	
<b>Elementos a eliminar</b>	SI	Añadidos sobre el patio.
<b>Elementos a recuperar</b>	...	
<b>Segregación permitida</b>	NO	
<b>Nueva edificación permitida</b>	SI	En el área de movimiento señalada en verde, condicionada a que se reacondicionen los vanos de la planta baja a calle Herradores.
<b>Plantas de la nueva edificación</b>	2	
<b>Patio</b>	SI	Se debe consolidar.
<b>Condiciones de uso</b>		Z1CH
<b>% Ocupación Máximo Permitido</b>		El resultante de aplicar la ordenanza gráfica.
<b>Fachada</b>		Es obligatorio el reacondicionamiento de los vanos de la planta baja así como la eliminación del recubrimiento de los muros. En la planta superior, se protegen volúmenes, texturas, carpinterías y acabados.
