Código	Denominación	ID
<b>03TFBN</b>	<b>EDAR - Buenavista</b>	<b>377</b>

### 1.- INFORMACIÓN GENERAL

### 2.- CARACTERÍSTICAS DE LA CONDUCCIÓN

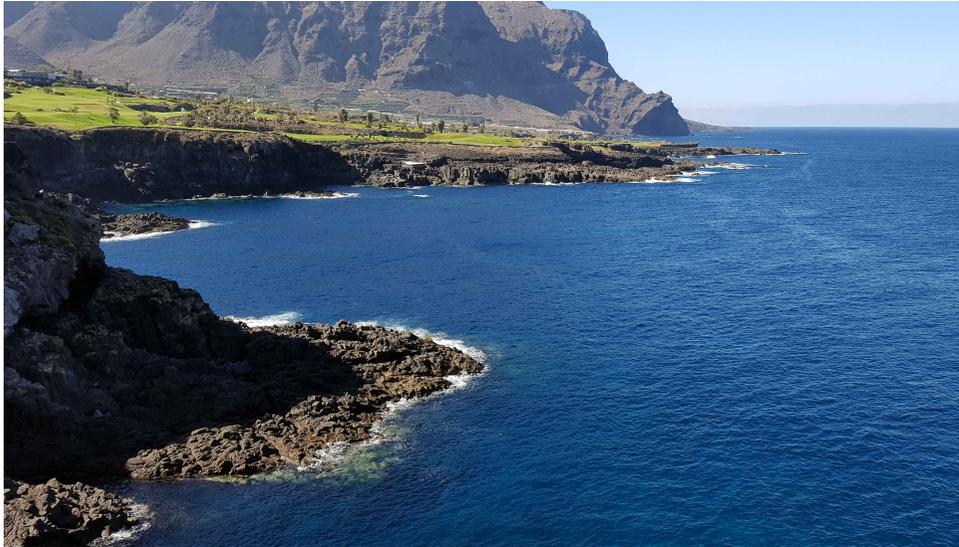
Entorno en el que desemboca la conducción de vertido.

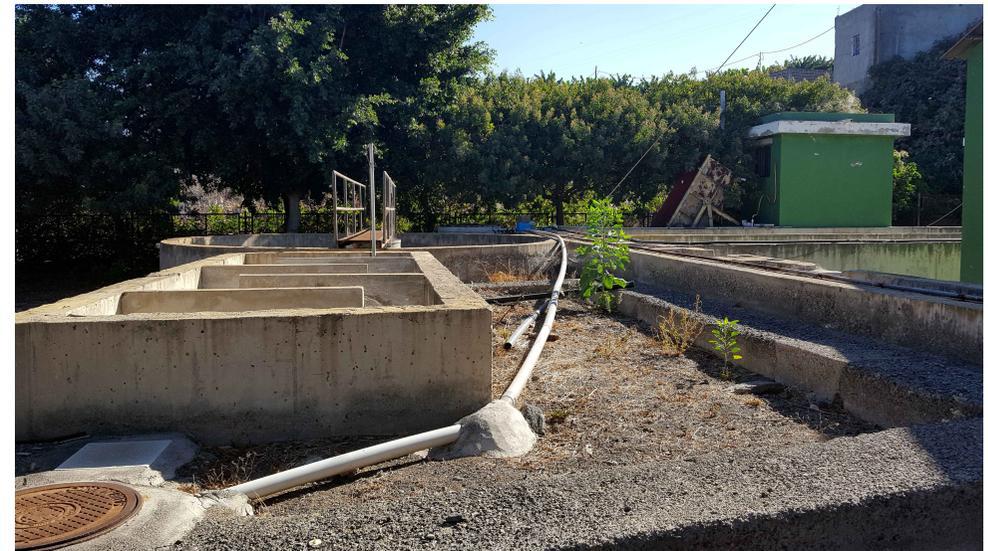
Durante las visitas se constató que actualmente no se está depurando ya que el motor que mueve los biodiscos se había estropeado recientemente, según se informó desde la entidad titular.

Vista de parte de las instalaciones.
