| ID vertido | Denominación |
| 231 | Conducción de desagüe de San Sebastián |

1.- INFORMACIÓN GENERAL

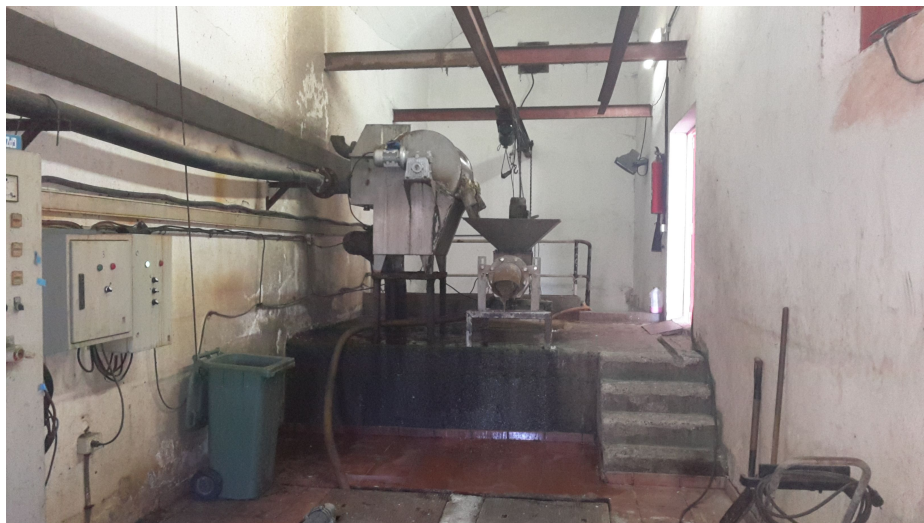
EBAR de cabecera de la conducción de desagüe

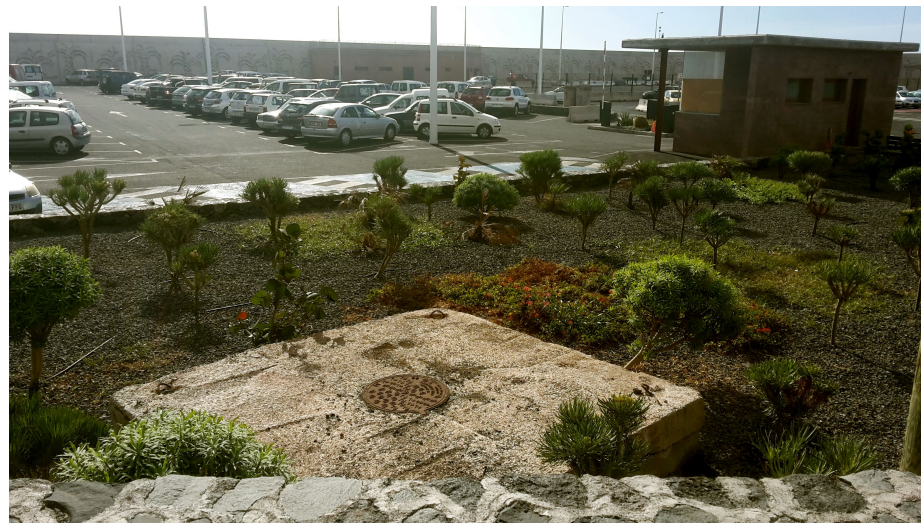
| La conducción original ha quedado en parte ubicada bajo los rellenos portuarios de la explanada del roque de La Hila. Su arranque en tierra está ubicado en el entorno de la nueva EBAR situada en el espaldón del dique. | | |

Explanada portuaria bajo la que se desarrolla el trazado de la conducción.
