LOCALIZACIÓN DE LA ZONA DE BAÑO

# PERFILES DE LAS AGUAS DE BAÑO

## GRAN CANARIA

MARZO 2022

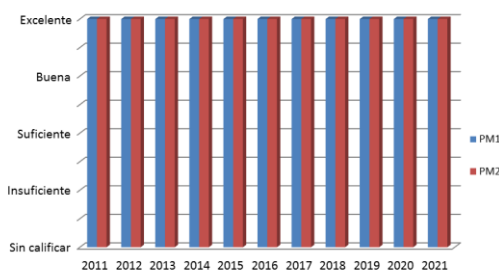
CLASIFICACIÓN DE LAS AGUAS DE BAÑO  
(Según Anexo II del RD1341/2007)

Temporada de baño desde el 01 de febrero al 30 de noviembre de 2021

Clasificación de la calidad del agua de baño basada en la evaluación de la serie de resultados analíticos de los indicadores de contaminación fecal *Escherichia coli* y *Enterococos intestinales*, recopilados durante los últimos cuatro años, conforme lo establecido en el RD1341/2007, de 11 de octubre, sobre la gestión de la calidad de las aguas de baño.

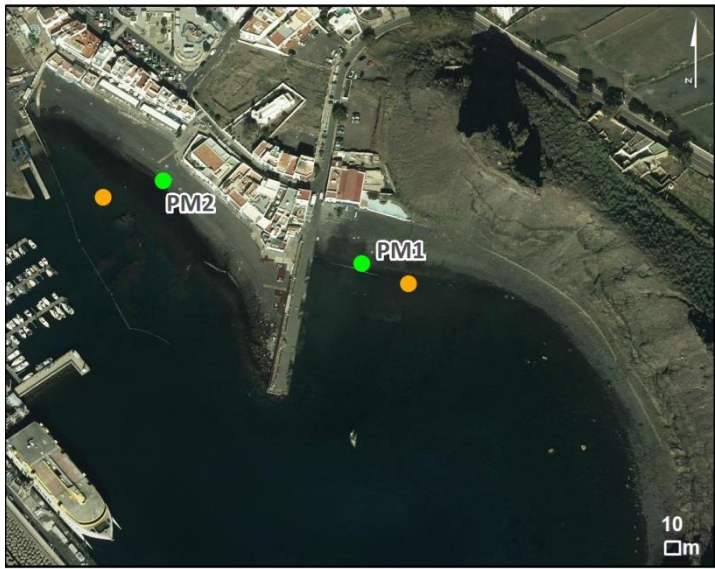
| PUNTOS DE INICIO Y FIN DE LA ZONA DE BAÑO | PUNTOS DE CONTROL AMBIENTAL Y DE MUESTREO |

| PUNTOS DE INICIO Y FIN DE LA ZONA DE BAÑO | PUNTOS DE CONTROL AMBIENTAL Y DE MUESTREO |
|---|---|
| <ul style="list-style-type: none"><li>— Superficie útil</li><li>● Puntos de inicio - fin zona de baño</li></ul> | <ul style="list-style-type: none"><li>● Puntos de Muestreo</li><li>● Puntos de Control Ambiental</li></ul> |
