LOCALIZACIÓN DE LA ZONA DE BAÑO

**Zona de baño:**  
Playa Sardina  
**Código ZB Eurostat:**  
ES70100009M35009B1  
**Código MSC:** 1433  
**Tipo de zona:** Marítima  
**Tipo de agua:** Costera  
**Demarcación Hidrográfica:**  
Gran Canaria

# PERFILES DE LAS AGUAS DE BAÑO

## GRAN CANARIA

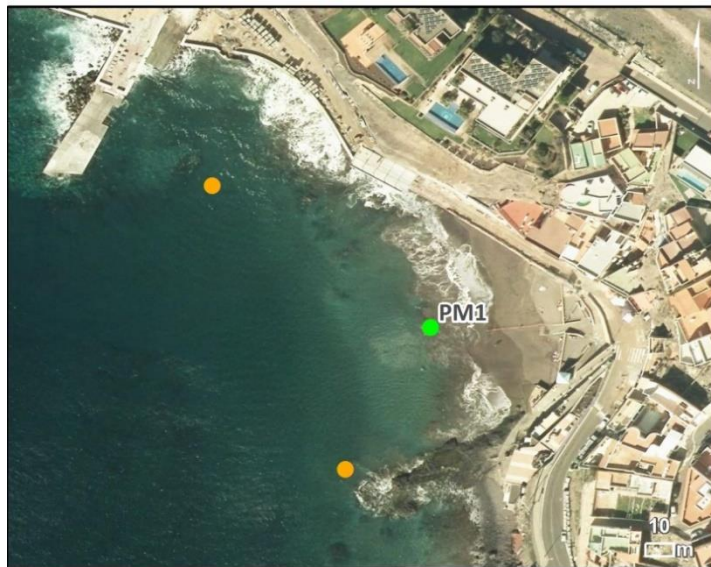
**PUNTOS DE CONTROL AMBIENTAL Y DE MUESTREO**

- Puntos de Muestreo
- Puntos de Control Ambiental
