LOCALIZACIÓN DE LA ZONA DE BAÑO

# PERFILES DE LAS AGUAS DE BAÑO

## GRAN CANARIA

MARZO 2022

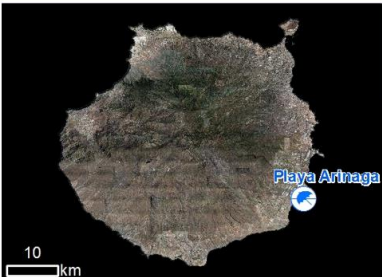
Figura 1. Información relativa a la localización de la zona de baño mostrada en los perfiles ambientales.

Para cada perfil se han identificado los siguientes datos de interés relativos a la localización de la zona de baño:

- **Código ZB Eurostat:** código de identificación de la zona de baño. Se trata del código que se reporta a la Comisión e identifica a la zona de baño y sus puntos de muestreo.
- **Código MSC:** Código interno utilizado por la aplicación Náyade para la identificación de las zonas de baño.
- **Tipo de zona:** indica el tipo de zona de baño (en la CCAA de Canarias todas las zonas de baño identificadas son de tipo “marítimo”).
- **Tipo de agua:** indica el tipo de agua de la zona de baño (en el caso de Canarias se trata de costeras).
- **Temporada de baño:** anual (del 01-ene al 31-dic) o estival (del 01-jun al 30-sep), correspondiente al año en curso 2021.
- Datos de la *Demarcación Hidrográfica, Provincia, Isla, Municipio y Localidades* a la que pertenece la zona de baño.
- *Mapa de localización* de la zona de baño en la DH.

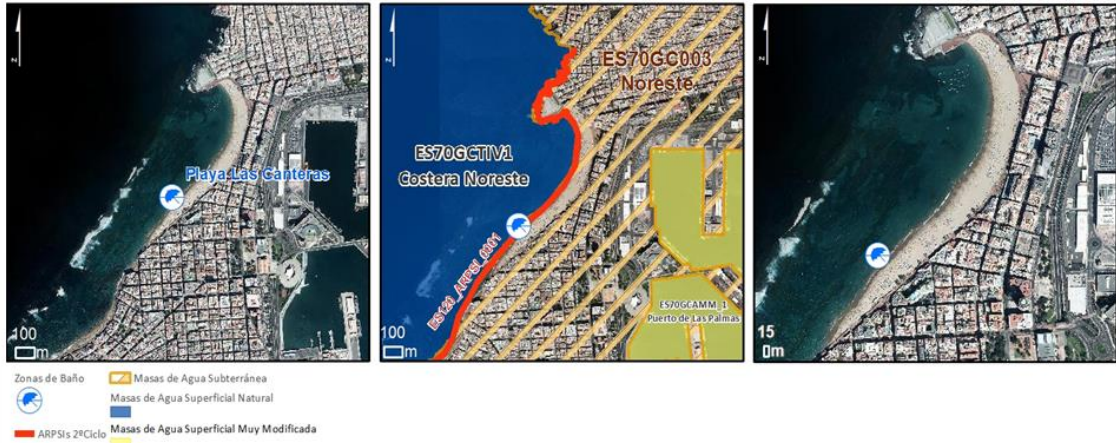
Figura 2. Información relativa a las características físicas, geográficas e hidrológicas de la zona de baño mostrada en los perfiles ambientales.

Para cada zona de baño se ha identificado los siguientes datos de interés:

- *Masas de agua asociada* y su tipología (subterránea, superficial costera natural o muy modificada), identificándola con su código y nombre (según la información del Plan Hidrológico de la DH).
- *Área de Gestión del Riesgo de Inundaciones/Tipología:* Código de las Áreas con Riesgo Potencial Significativo de Inundación (ARPSIs) identificada en la zona de baño o en su proximidad según el Plan de Gestión del Riesgo de Inundación (PGRI) de la DH, así como la tipología de la misma (costera o fluvial-pluvial).
- Principales características físicas, oceanográficas e hidrológicas (batimetría, exposición al oleaje, corrientes, mareas, precipitación, índice de torrencialidad).
- *Sustrato* de la zona de baño (arena fina o gruesa, grava, piedras o si es sustrato artificial).
- Mapas de localización de la zona de baño, de la masa de agua asociada y ARPSIs identificadas.
