LOCALIZACIÓN DE LA ZONA DE BAÑO

# PERFILES DE LAS AGUAS DE BAÑO

## GRAN CANARIA

MARZO 2022

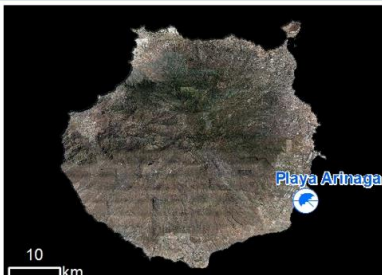
Figura 1. Información relativa a la localización de la zona de baño mostrada en los perfiles ambientales.

Para cada perfil se han identificado los siguientes datos de interés relativos a la localización de la zona de baño:

- **Código ZB Eurostat:** código de identificación de la zona de baño. Se trata del código que se reporta a la Comisión e identifica a la zona de baño y sus puntos de muestreo.
- **Código MSC:** Código interno utilizado por la aplicación Náyade para la identificación de las zonas de baño.
- **Tipo de zona:** indica el tipo de zona de baño (en la CCAA de Canarias todas las zonas de baño identificadas son de tipo “marítimo”).
- **Tipo de agua:** indica el tipo de agua de la zona de baño (en el caso de Canarias se trata de costeras).
- **Temporada de baño:** anual (del 01-ene al 31-dic) o estival (del 01-jun al 30-sep), correspondiente al año en curso 2021.
- Datos de la *Demarcación Hidrográfica, Provincia, Isla, Municipio y Localidades* a la que pertenece la zona de baño.
- *Mapa de localización* de la zona de baño en la DH.

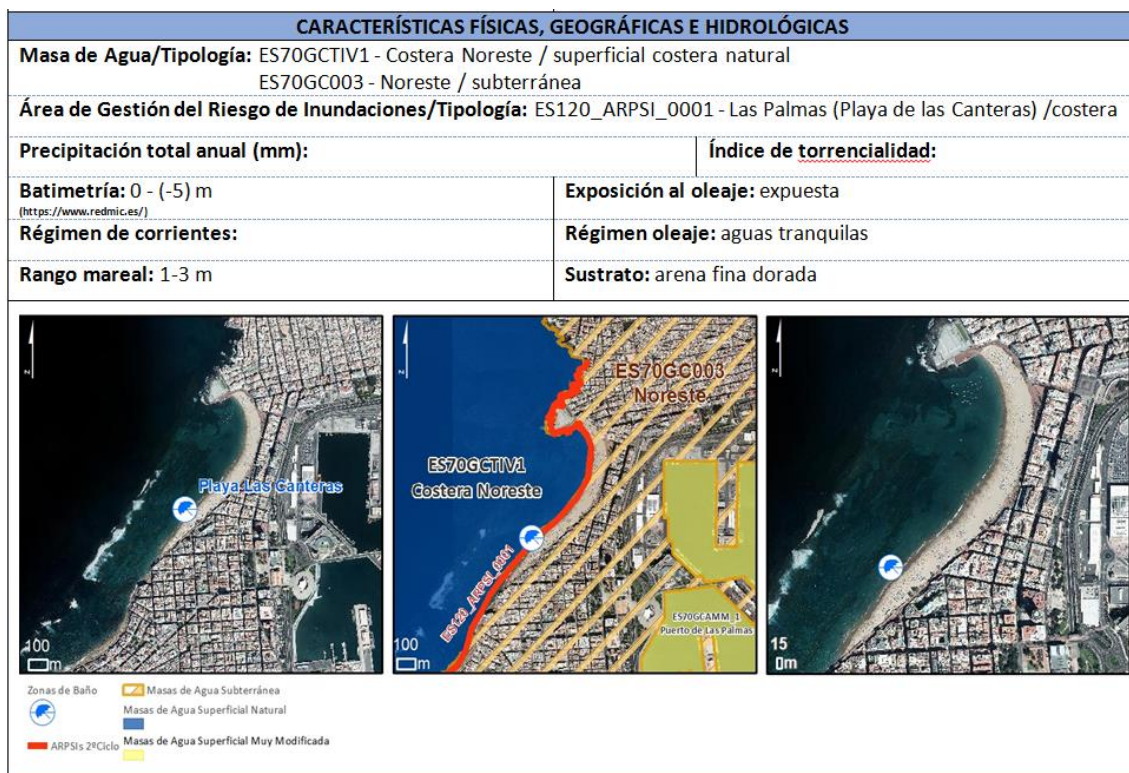
Figura 2. Información relativa a las características físicas, geográficas e hidrológicas de la zona de baño mostrada en los perfiles ambientales.

Para cada zona de baño se ha identificado los siguientes datos de interés:

- *Masas de agua asociada* y su tipología (subterránea, superficial costera natural o muy modificada), identificándola con su código y nombre (según la información del Plan Hidrológico de la DH).
- *Área de Gestión del Riesgo de Inundaciones/Tipología:* Código de las Áreas con Riesgo Potencial Significativo de Inundación (ARPSIs) identificada en la zona de baño o en su proximidad según el Plan de Gestión del Riesgo de Inundación (PGRI) de la DH, así como la tipología de la misma (costera o fluvial-pluvial).
- Principales características físicas, oceanográficas e hidrológicas (batimetría, exposición al oleaje, corrientes, mareas, precipitación, índice de torrencialidad).
- *Sustrato* de la zona de baño (arena fina o gruesa, grava, piedras o si es sustrato artificial).
- Mapas de localización de la zona de baño, de la masa de agua asociada y ARPSIs identificadas.

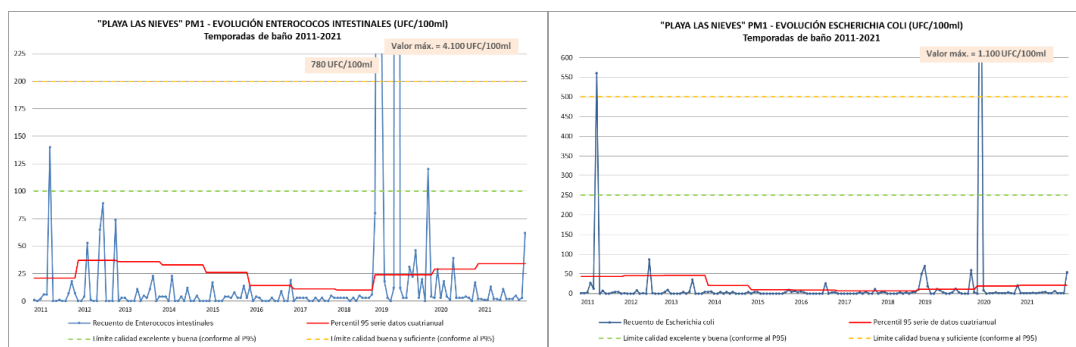
Figura 4. Información sobre la evolución de los parámetros microbiológicos (*Escherichia Coli* y *Enterococos Intestinales*) y la clasificación del agua de baño.

La información mostrada en el perfil ambiental es de tipo sanitario de las aguas de baño con base a la evaluación de las mediciones realizadas en los puntos de muestreo (control sanitario - NÁYADE), aportando las *gráficas de evolución* de las mediciones de los indicadores de contaminación fecal *Escherichia Coli* y *Enterococos Intestinales* en cada punto de muestreo de

la zona de baño, así como la *clasificación de las aguas de baño* (Excelente, Buena, Suficiente, Insuficiente o Sin Calificar).

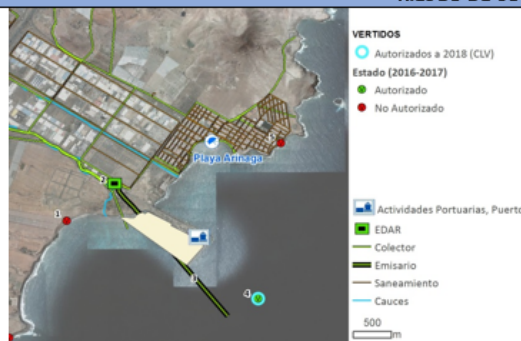
La información que se presenta en este bloque se refiere al riesgo de que se produzca una contaminación de las aguas de baño, para ello se analizan los posibles *focos de contaminación puntual* (red de saneamiento, vertidos censo 2018 y anterior, existencia de EDAR, EBAR, EDAM, fosas sépticas, actividades industriales potencialmente contaminantes...) y *focos de contaminación difusa* (principalmente puertos comerciales, deportivos, pesqueros...) así como los *cauces* (barrancos principales, barranquillos...) que desemboquen en la zona de baño o cuyo vertido pluvial pueda afectar a la misma.

| RIESGO DE CONTAMINACIÓN | | | | |
|---|--|---|---|---|
| | | <b>Foco difuso:</b> Puerto de Arinaga | | |
| | | <b>Foco puntual:</b> 1. Vertido en la Bahía de Formas; 2. EDAR del Sureste; 3. Red de Saneamiento; 4. Vertido Nuevo emisario del Sureste; 5. Aliviadero EBAR Risco Verde | | |
| | | <b>Cauces:</b> Barranco de El Balo | | |
| | | <b>Episodios de contaminación ocurridos:</b><br>- (15 – 16)/07/2013: vertido de aguas residuales por rotura de bomba impulsión desde alcantarillado a EDAR. | | |

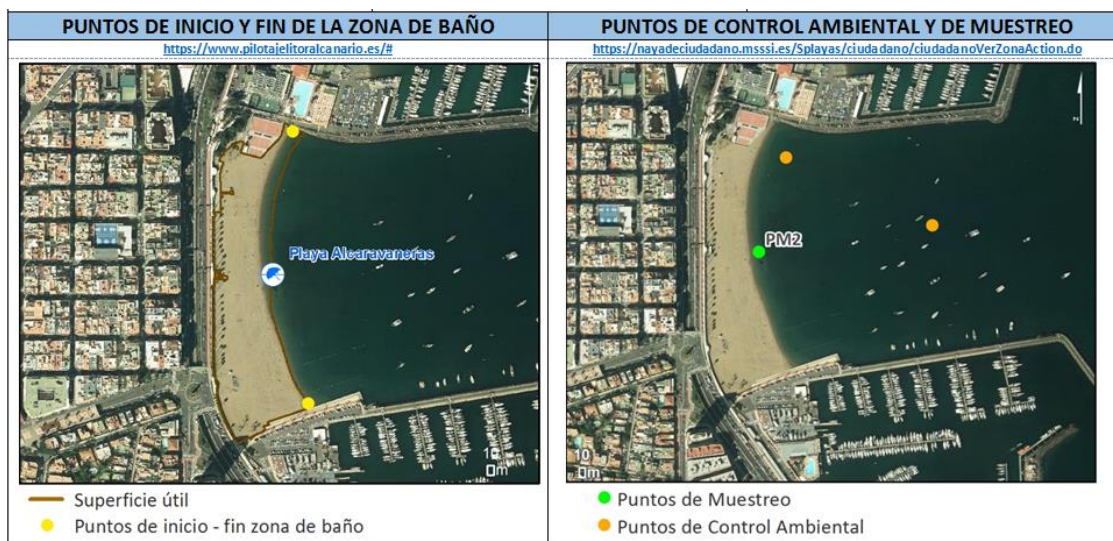
Figura 7. Límites de la zona de baño y puntos de control ambiental y de muestreo.

Por otro lado, se muestran los puntos de muestreo activos (últimos reportados por NÁYADE) de la zona de baño, así como los puntos de control ambiental propuestos a partir de los posibles focos de contaminación observados en la zona.

Se ha de considerar que, mientras que los puntos de control sanitario son fijos, los puntos de control ambiental podrían variar tanto en localización, como en número, debido a que su propósito es identificar el origen de la posible contaminación.

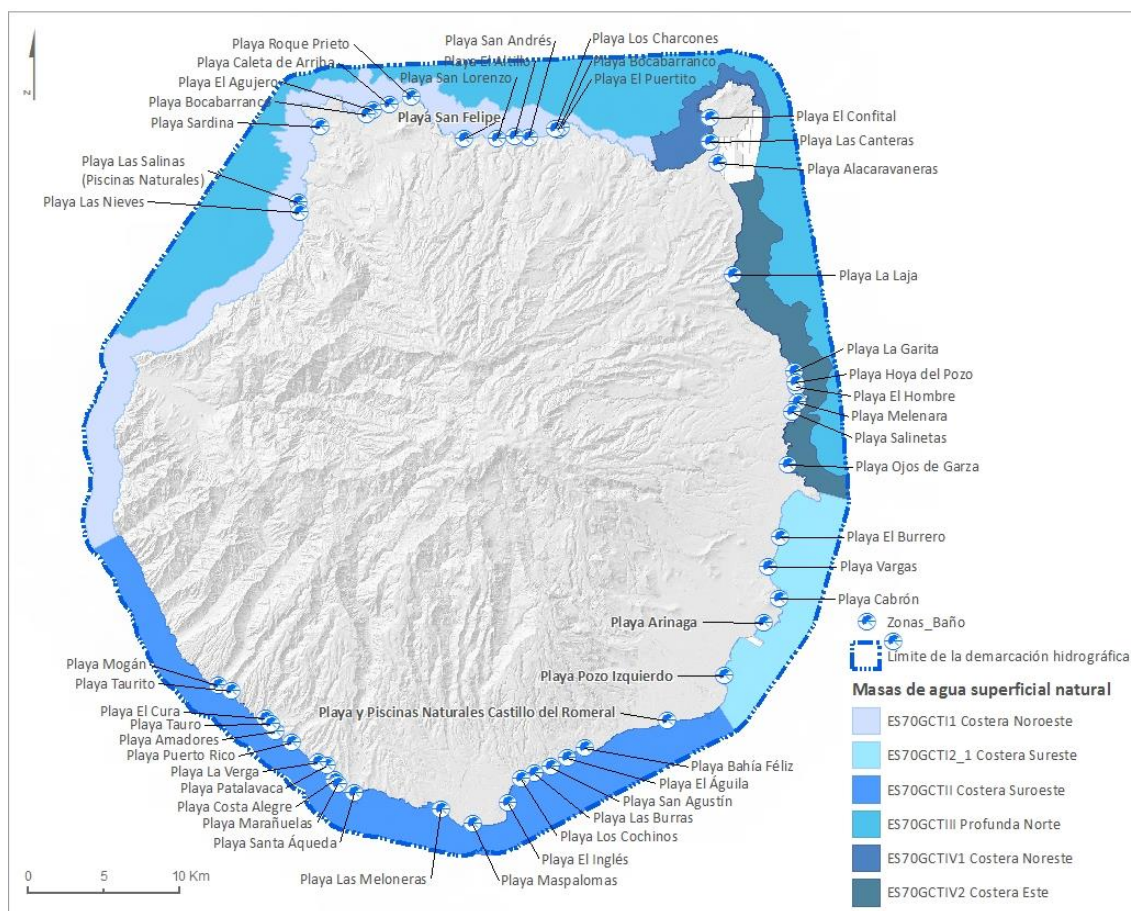
**Figura 8. Localización de las zonas de Baño. Fuente Plan Hidrológico de la DH de Gran Canaria**

Se han censado cuarenta y nueve zonas de baño en la demarcación hidrológica de Gran Canaria, cuya localización es la siguiente:
