LOCALIZACIÓN DE LA ZONA DE BAÑO

# PERFILES DE LAS AGUAS DE BAÑO

## GRAN CANARIA

MARZO 2022

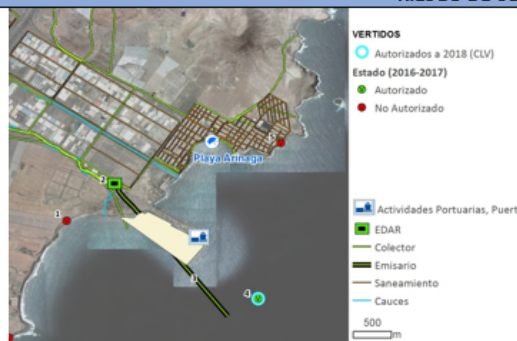
| RIESGO DE CONTAMINACIÓN | | | | |
|---|--|---|---|---|
| | | <b>Foco difuso:</b> Puerto de Arinaga | | |
| | | <b>Foco puntual:</b> 1. Vertido en la Bahía de Formas; 2. EDAR del Sureste; 3. Red de Saneamiento; 4. Vertido Nuevo emisario del Sureste; 5. Aliviadero EBAR Risco Verde | | |
| | | <b>Cauces:</b> Barranco de El Balo | | |
