LOCALIZACIÓN DE LA ZONA DE BAÑO

# PERFILES DE LAS AGUAS DE BAÑO

## GRAN CANARIA

MARZO 2022

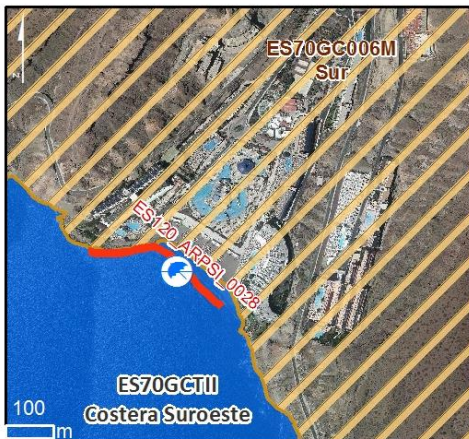
Masa de Agua/Tipología: ES70GCTII - Costera Suroeste/superficial costera natural

ES70GC006M - Sur/subterránea

Área de Gestión del Riesgo de Inundaciones/Tipología: ES120\_ARPSI\_0028 - Taurito (Parque Acuático)/costera

Batimetría: 0 - (-6) m

Sustrato: arena fina oscura

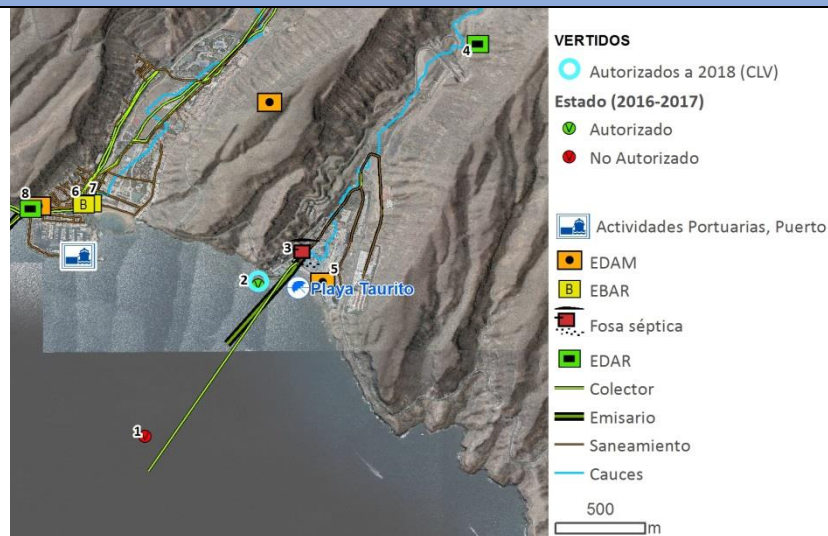
**Foco difuso:** Puerto deportivo y pesquero de Mogán

**Foco puntual:** 1. Emisario submarino de Taurito; 2. Vertido salmuera desaladora Hotel Taurito; 3. Fosa séptica Taurito; 4. EDAR Taurito; 5. EDAM Costa Taurito 2000, S.A.; 6. EBAR Puerto de Mogán II; 7. EBAR Puerto de Mogán I; 8. EDAR Playa de Mogán

**Cauces:** 1-Barranco de Taurito
