LOCALIZACIÓN DE LA ZONA DE BAÑO

**Zona de baño:**  
Playa Patalavaca

# PERFILES DE LAS AGUAS DE BAÑO

## GRAN CANARIA

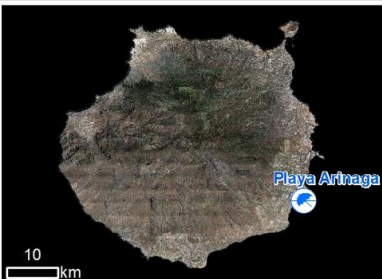
Figura 1. Información relativa a la localización de la zona de baño mostrada en los perfiles ambientales.

Para cada perfil se han identificado los siguientes datos de interés relativos a la localización de la zona de baño:

- **Código ZB Eurostat:** código de identificación de la zona de baño. Se trata del código que se reporta a la Comisión e identifica a la zona de baño y sus puntos de muestreo.
- **Código MSC:** Código interno utilizado por la aplicación Náyade para la identificación de las zonas de baño.
- **Tipo de zona:** indica el tipo de zona de baño (en la CCAA de Canarias todas las zonas de baño identificadas son de tipo “marítimo”).
- **Tipo de agua:** indica el tipo de agua de la zona de baño (en el caso de Canarias se trata de costeras).
- **Temporada de baño:** anual (del 01-ene al 31-dic) o estival (del 01-jun al 30-sep), correspondiente al año en curso 2021.
- Datos de la *Demarcación Hidrográfica, Provincia, Isla, Municipio y Localidades* a la que pertenece la zona de baño.
- *Mapa de localización* de la zona de baño en la DH.
