LOCALIZACIÓN DE LA ZONA DE BAÑO

# PERFILES DE LAS AGUAS DE BAÑO

## GRAN CANARIA

MARZO 2022

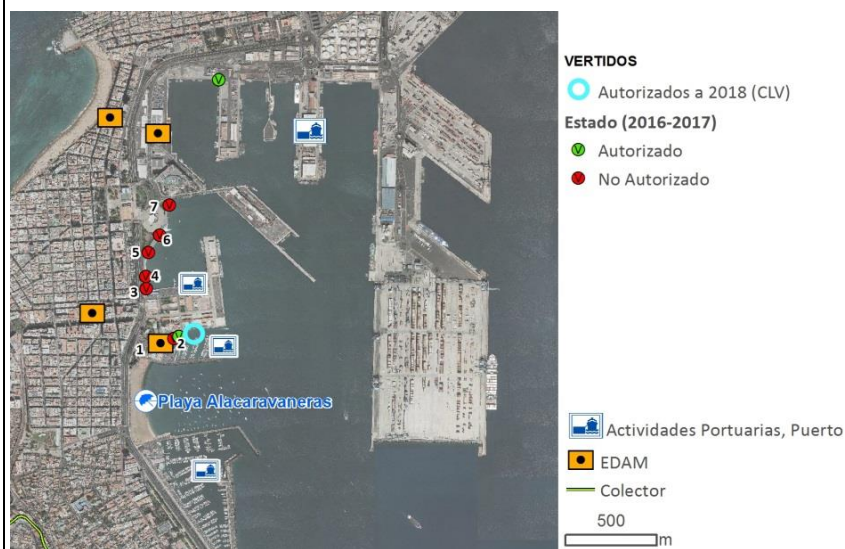
**Foco difuso:** Puerto de Las Palmas, Arsenal (Base Naval Militar), Puerto deportivo RCNGC y Puerto Deportivo de Las Palmas de G.C.

**Foco puntual:** 1. EDAM Real Club Náutico; 2. Vertido RCNGC (vaciado piscinas y limpieza filtros); 3. EBAS Arsenal (agua salada piscina); 4. Vertido EDAM; 5. Aliviadero EBAS Santa Catalina; 6. EBAS Santa Catalina; 7. EBAS Alvareda.

**Cauces:** Barranquillo de Don Zoilo
