LOCALIZACIÓN DE LA ZONA DE BAÑO

# PERFILES DE LAS AGUAS DE BAÑO

## GRAN CANARIA

MARZO 2022

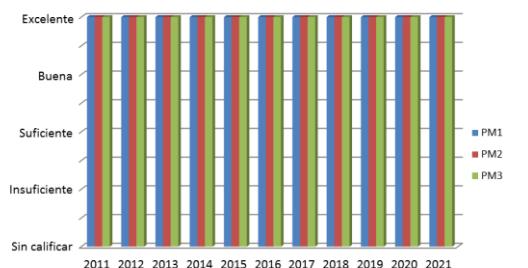
CLASIFICACIÓN DE LAS AGUAS DE BAÑO  
(Según Anexo II del RD1341/2007)

Temporada de baño desde el 01 de febrero al 30 de noviembre de 2021

Clasificación de la calidad del agua de baño basada en la evaluación de la serie de resultados analíticos de los indicadores de contaminación fecal *Escherichia coli* y *Enterococos intestinales*, recopilados durante los últimos cuatro años, conforme lo establecido en el RD1341/2007, de 11 de octubre, sobre la gestión de la calidad de las aguas de baño.
