LOCALIZACIÓN DE LA ZONA DE BAÑO

# PERFILES DE LAS AGUAS DE BAÑO

## GRAN CANARIA

MARZO 2022

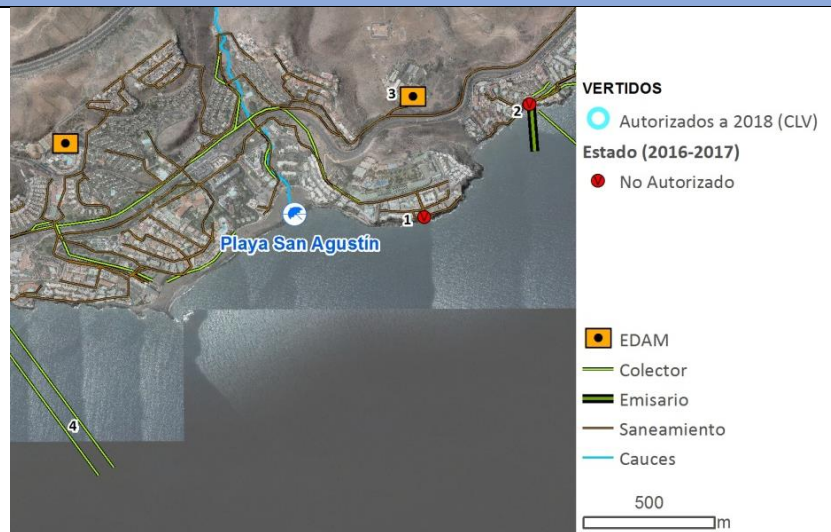
| <b>Foco puntual:</b> 1. Aliviadero EBAR Monte El Moro; 2. Aliviadero EBAR Playa del Águila; 3. EDAM Morro Besudo; 4. Red Saneamiento. |
| <b>Cauces:</b> 1-Barranco de San Agustín; 2-Cañada de la Cueva de Joseíto (canal). |
| <b>Episodios de contaminación ocurridos:</b><br>- (21 – 22)/04/2014: Contaminación microbiológica de corta duración. |
