### LOCALIZACIÓN DE LA ZONA DE BAÑO

# PERFILES DE LAS AGUAS DE BAÑO

## GRAN CANARIA

MARZO 2022

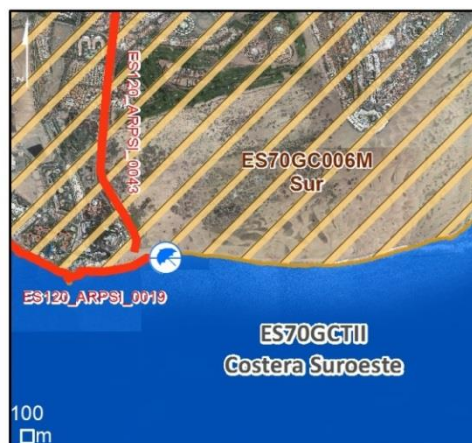
### CARACTERÍSTICAS FÍSICAS, GEOGRÁFICAS E HIDROLÓGICAS

**Masa de Agua/Tipología:** ES70GCTII - Costera Suroeste / superficial costera natural

ES70GC006M - Sur / subterránea

**Área de Gestión del Riesgo de Inundaciones/Tipología:** ES120\_ARPSI\_0019 - Las Palmas de Abajo /costera y

ES120\_ARPSI\_0043 - Bco. de Maspalomas/fluvipluvial

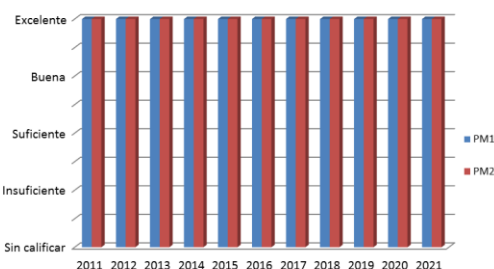
#### CLASIFICACIÓN DE LAS AGUAS DE BAÑO (Según Anexo II del RD1341/2007)

Temporada de baño desde el 01 de febrero al 30 de noviembre de 2021

Clasificación de la calidad del agua de baño basada en la evaluación de la serie de resultados analíticos de los indicadores de contaminación fecal *Escherichia coli* y *Enterococos intestinales*, recopilados durante los últimos cuatro años, conforme lo establecido en el RD1341/2007, de 11 de octubre, sobre la gestión de la calidad de las aguas de baño.

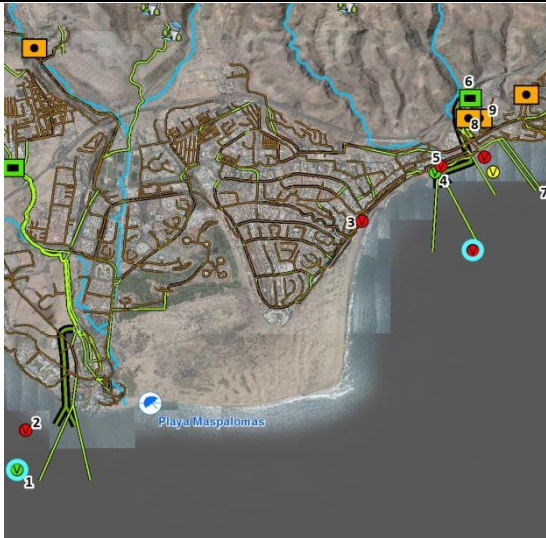
RIESGO DE CONTAMINACIÓN

| | ■ EDAM<br>■ EDAR<br>● Presa<br>— Colector<br>— Emisario<br>— Saneamiento<br>— Cauces | <b>Foco puntual:</b> 1. Emisario Submarino Las Mujeres II (EDAR El Tablero); 2. Emisario Submarino Las Mujeres I; 3. Aliviadero EBAR Maspalomas; 4. Emisarios Submarinos Los Cochinos I y II; 5. Vertido de agua dulce (piscinas); 6. EDAR Las Burras; 7. Conducciones de desagüe Las Burras I y II (EDAM Maspalomas II y III); 8. EDAM Maspalomas I; 9. EDAM Maspalomas II y III. |
| | 500<br>m | <b>Cauces:</b> 1. Barranco de Maspalomas. |
