# PERFIL DE LAS AGUAS DE BAÑO -- PLAYA BAHÍA FELIZ (PARTE TARAJALILLO)

# PERFILES DE LAS AGUAS DE BAÑO

## GRAN CANARIA

MARZO 2022

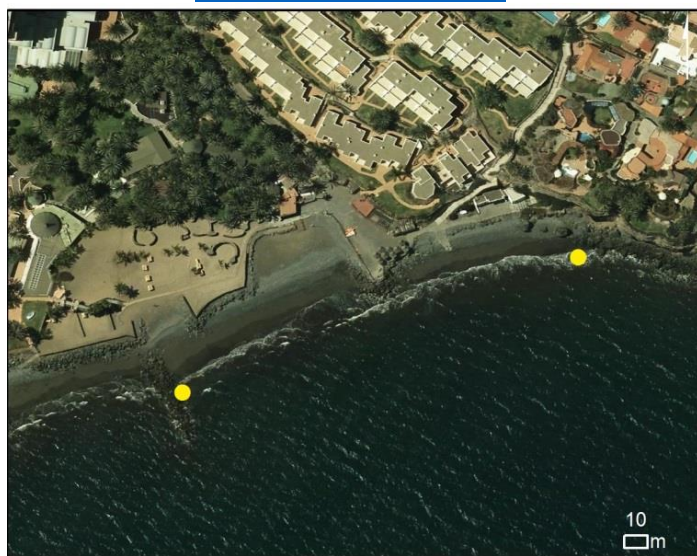
### PUNTOS DE INICIO Y FIN DE LA ZONA DE BAÑO

- Superficie útil
- Puntos de inicio - fin zona de baño
