LOCALIZACIÓN DE LA ZONA DE BAÑO

| <b>Zona de baño:</b><br>Playa Las Burras | <b>Estado:</b> España |

# PERFILES DE LAS AGUAS DE BAÑO

## GRAN CANARIA

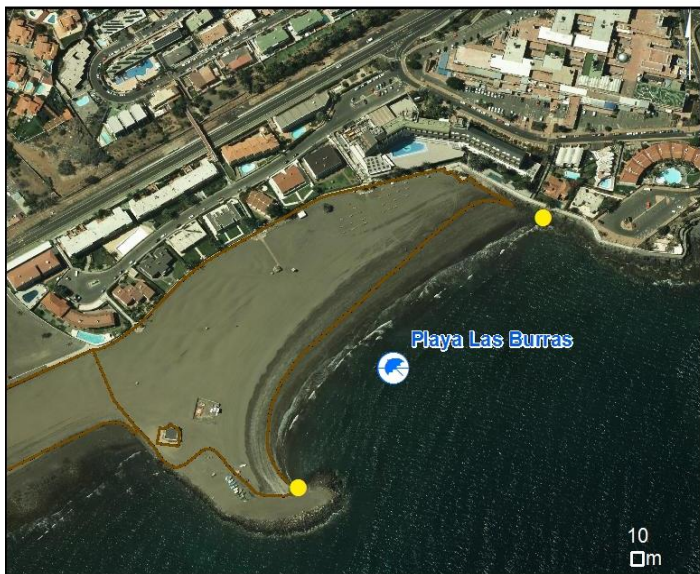
**PUNTOS DE INICIO Y FIN DE LA ZONA DE BAÑO**

- Superficie útil
- Puntos de inicio - fin zona de baño

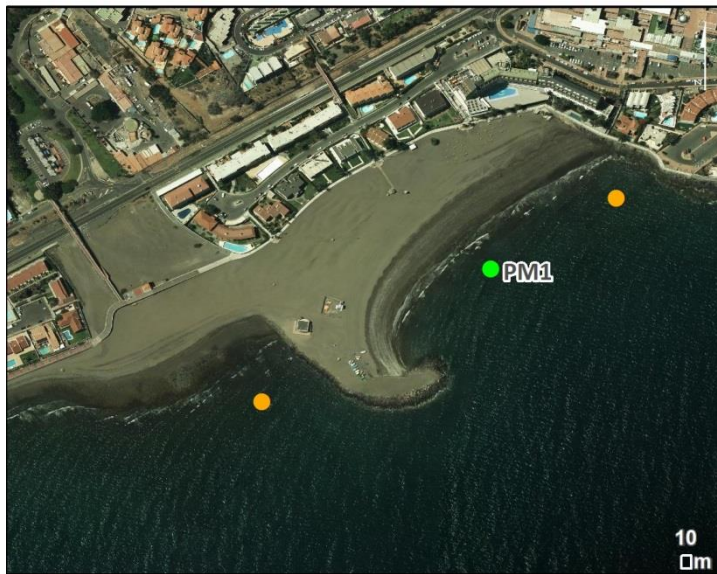
**PUNTOS DE CONTROL AMBIENTAL Y DE MUESTREO**

- Puntos de Muestreo
- Puntos de Control Ambiental
