LOCALIZACIÓN DE LA ZONA DE BAÑO

# PERFILES DE LAS AGUAS DE BAÑO

## GRAN CANARIA

MARZO 2022

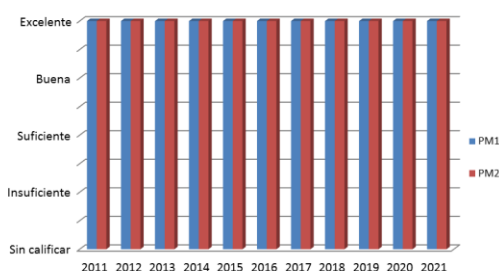
CLASIFICACIÓN DE LAS AGUAS DE BAÑO  
(Según Anexo II del RD1341/2007)

Temporada de baño desde el 01 de junio al 30 de septiembre de 2021

Clasificación de la calidad del agua de baño basada en la evaluación de la serie de resultados analíticos de los indicadores de contaminación fecal *Escherichia coli* y *Enterococos intestinales*, recopilados durante los últimos cuatro años, conforme lo establecido en el RD1341/2007, de 11 de octubre, sobre la gestión de la calidad de las aguas de baño.

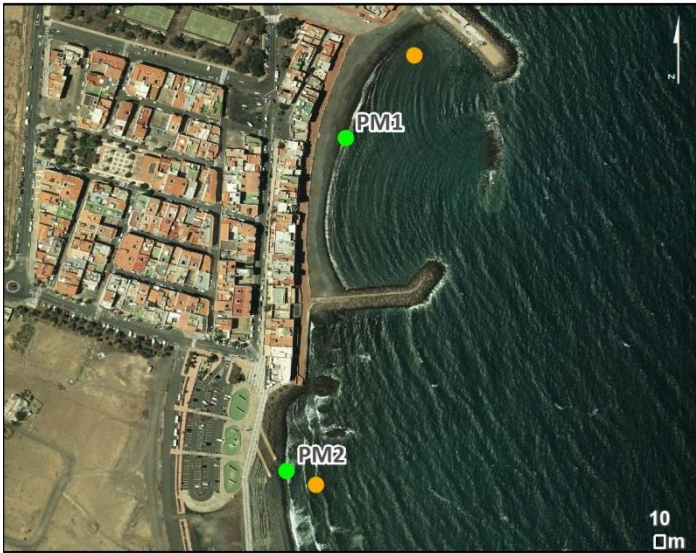
| PUNTOS DE INICIO Y FIN DE LA ZONA DE BAÑO | PUNTOS DE CONTROL AMBIENTAL Y DE MUESTREO |
| <p><a href="https://www.pilotajelitoralcanario.es/#">https://www.pilotajelitoralcanario.es/#</a></p> <p>— Superficie útil</p> <p>● Puntos de inicio - fin zona de baño</p> | <p><a href="https://nayedciudadano.mssi.es/Splayas/ciudadano/ciudadanoVerZonaAction.do">https://nayedciudadano.mssi.es/Splayas/ciudadano/ciudadanoVerZonaAction.do</a></p> <p>● Puntos de Muestreo</p> <p>● Puntos de Control Ambiental</p> |
