LOCALIZACIÓN DE LA ZONA DE BAÑO

# PERFILES DE LAS AGUAS DE BAÑO

## GRAN CANARIA

MARZO 2022

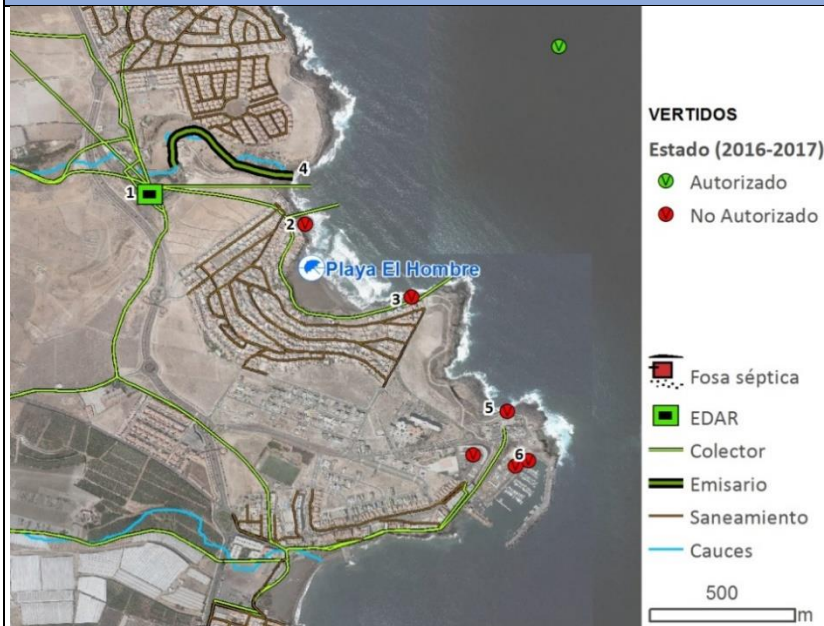
### RIESGO DE CONTAMINACIÓN

**Foco puntual:** 1. EDAR Hoya del Pozo; 2. Aliviadero EBAR Playa del Hombre I; 3. Aliviadero EBAR Playa del Hombre II; 4. Emisario submarino EDAR Hoya del Pozo; 5. Cultivos Marinos; 6. Banco Español de Algas (agua salada piscinas).

**Cauces:** Bco. de La Hoya del Pozo.

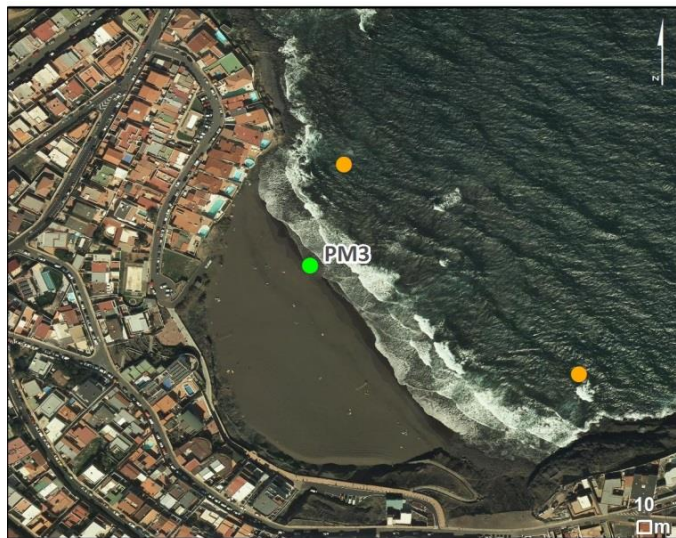
**PUNTOS DE CONTROL AMBIENTAL Y DE MUESTREO**

- Puntos de Muestreo
- Puntos de Control Ambiental
