Playa Salinetas

# PERFILES DE LAS AGUAS DE BAÑO

## GRAN CANARIA

MARZO 2022

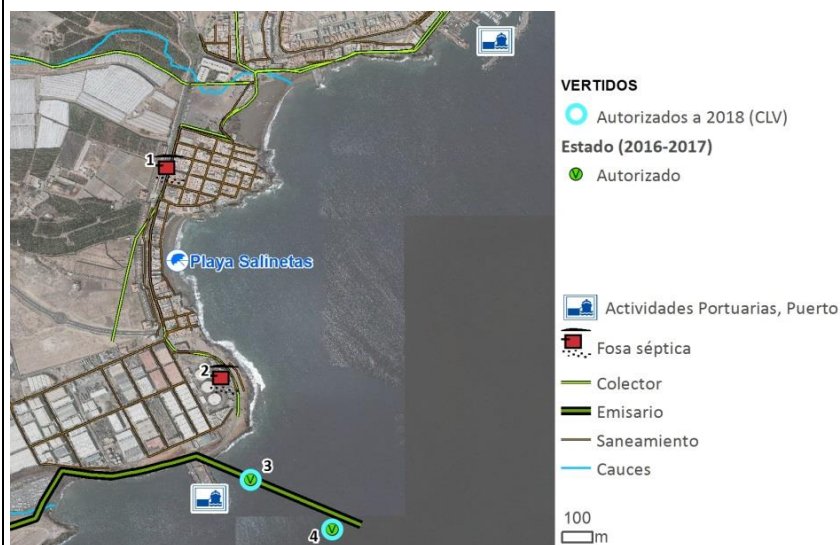
**Foco difuso:** Puerto de Salinetas; Puerto Pesquero Taliarte y Club Náutico Deportivo de Taliarte.

**Foco puntual:** **1.** Fosa séptica en Las Clavellinas; **2.** Fosa séptica en el Polígono Industrial de Salinetas; **3.** Vertido salmuera EDAM Telde II; **4.** Conducción de desagüe de Silva (EDAR Ojos de Garza + EDAR Silva).

**Cauces:** 1-Barranquillo de Sacateclas; 2-Barranco del Negro (Bco. Melenara).
