LOCALIZACIÓN DE LA ZONA DE BAÑO

# PERFILES DE LAS AGUAS DE BAÑO

## GRAN CANARIA

MARZO 2022

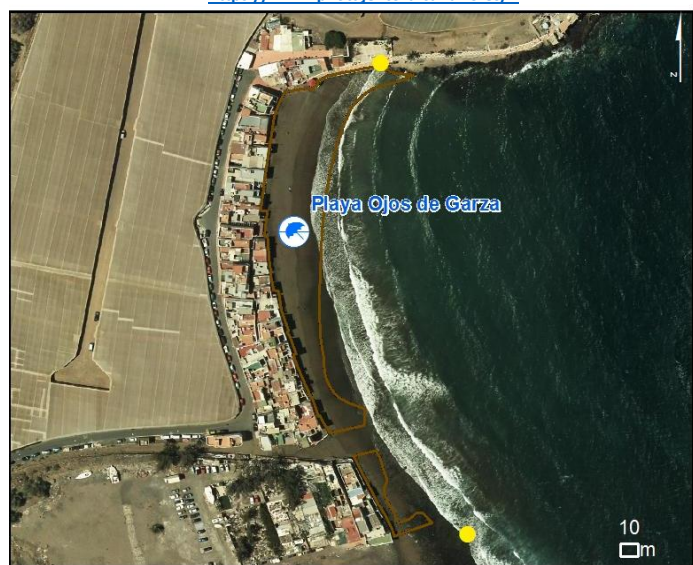
**PUNTOS DE INICIO Y FIN DE LA ZONA DE BAÑO**

- Superficie útil
- Puntos de inicio - fin zona de baño
