LOCALIZACIÓN DE LA ZONA DE BAÑO

**Zona de baño:**  
Playa Hoya del Pozo  
**Código ZB Eurostat:**  
ES70500026M3502611  
**Código MSC:** 1508  
**Tipo de zona:** Marítima  
**Tipo de agua:** Costera  
**Demarcación Hidrográfica:**  
Gran Canaria

# PERFILES DE LAS AGUAS DE BAÑO

## GRAN CANARIA

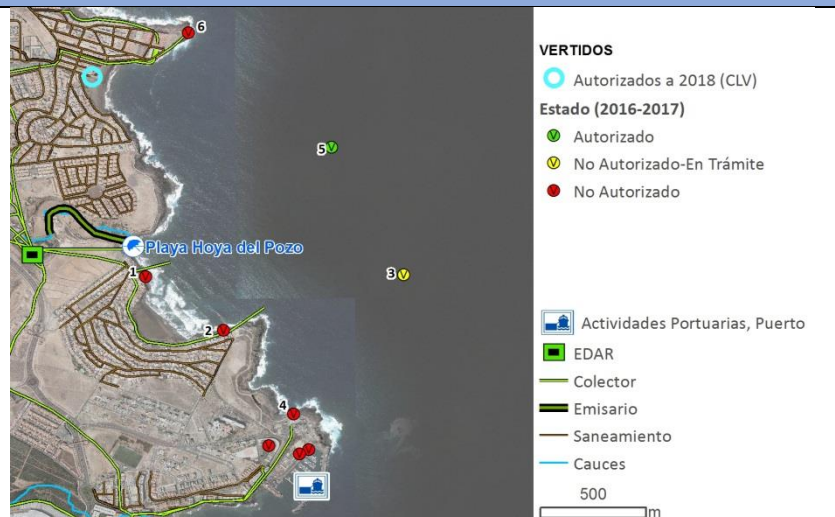
### RIESGO DE CONTAMINACIÓN

**Foco difuso:** Puerto pesquero y puerto deportivo Club Náutico de Taliarte.

**Foco puntual:** 1. Aliviadero EBAR Playa del Hombre I; 2. Aliviadero EBAR Playa del Hombre II 3. Emisario Submarino de Hoya del Pozo (EDAR Hoya del Pozo); 4. Cultivos Marinos; 5. Emisario Submarino EBAR Garita III; 6. Aliviadero EBAR Garita I.

**Cauces:** Barranco Hoya del Pozo.

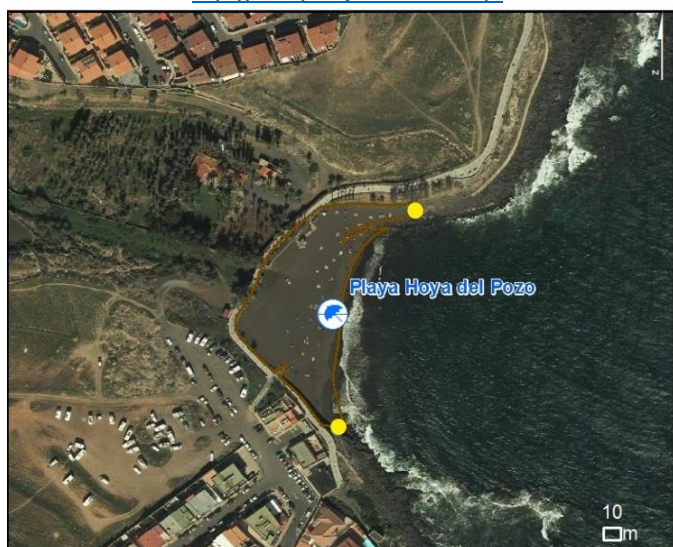
**PUNTOS DE INICIO Y FIN DE LA ZONA DE BAÑO**

- Superficie útil
- Puntos de inicio - fin zona de baño

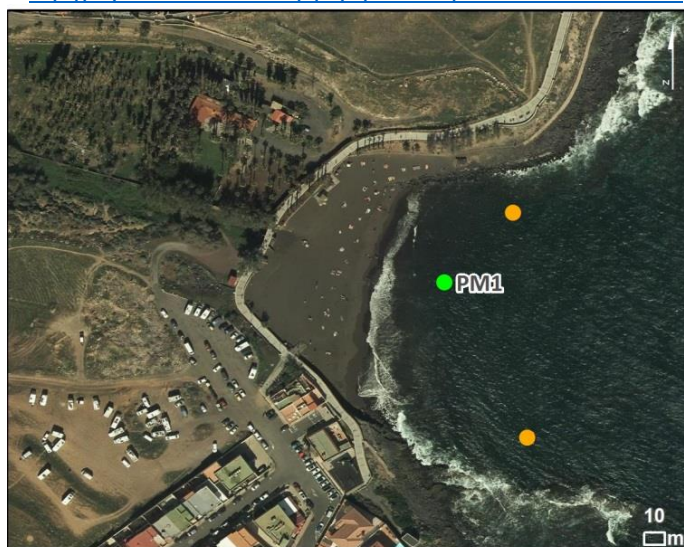
**PUNTOS DE CONTROL AMBIENTAL Y DE MUESTREO**

- Puntos de Muestreo
- Puntos de Control Ambiental
