# PERFIL DE LAS AGUAS DE BAÑO – PLAYA LAS SALINAS (PISCINAS NATURALES)

# PERFILES DE LAS AGUAS DE BAÑO

## GRAN CANARIA

MARZO 2022

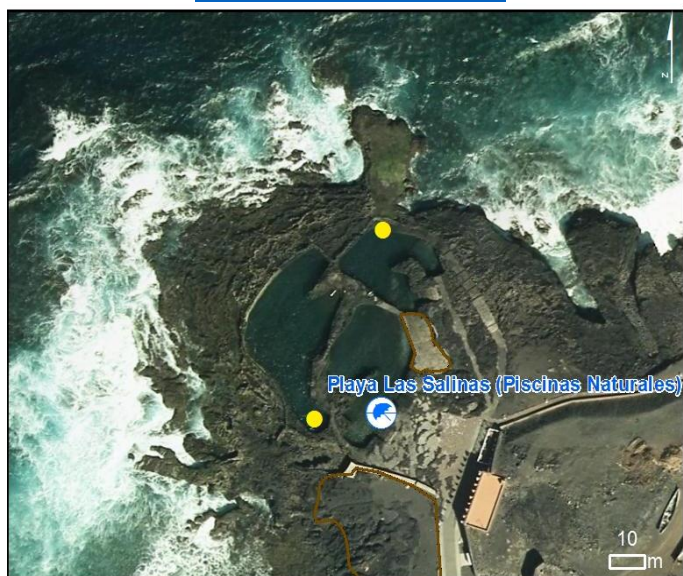
- Superficie útil
- Puntos de inicio - fin zona de baño

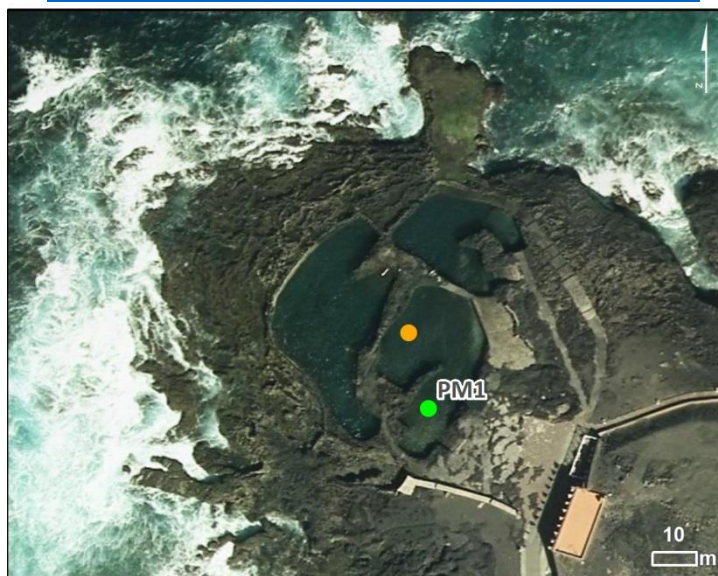
- Puntos de Muestreo
- Puntos de Control Ambiental
