# PERFIL DE LAS AGUAS DE BAÑO -- PLAYA LOS CHARCONES (BAÑADEROS)

# PERFILES DE LAS AGUAS DE BAÑO

## GRAN CANARIA

MARZO 2022

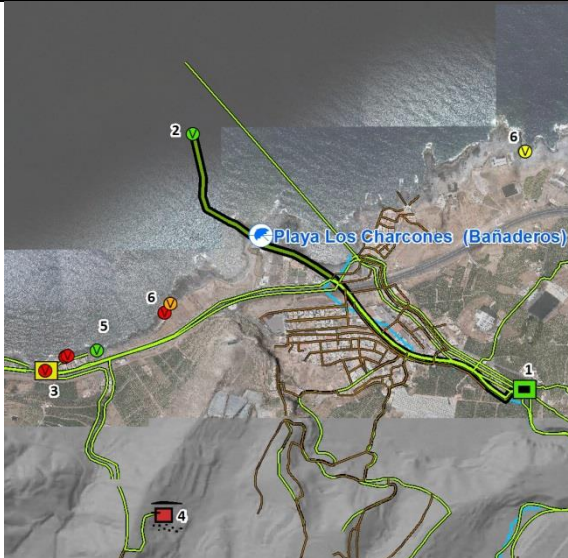
| | <b>Foco puntual:</b> 1. EDAR de Bañaderos; 2. Emisario submarino EDAR; 3. EBAR en Quintanilla; 4. Fosa séptica Quintanilla; 5. EDAS Comunidad de Regantes Pozo Los Lentiscos; 6. Vertidos salmueras EDAS. |
| | <b>Cauces:</b> Barranco Bocabarranco |

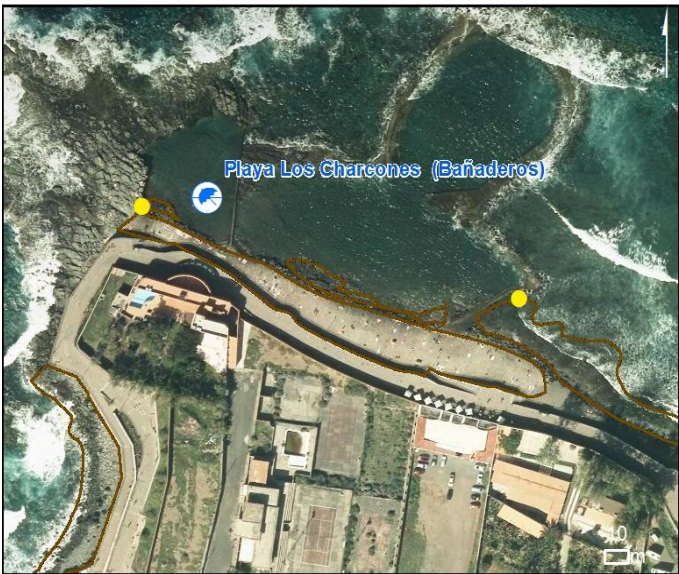
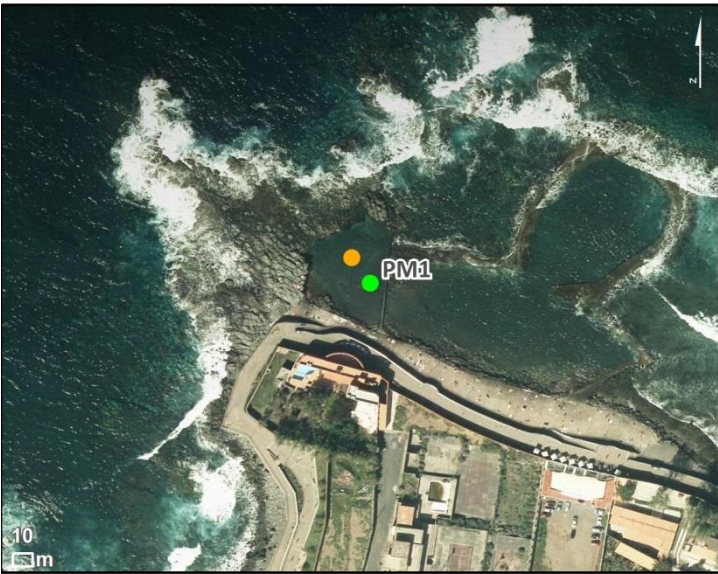
| <a href="https://www.pilotajelitoralcanario.es/#">https://www.pilotajelitoralcanario.es/#</a> <p>— Superficie útil</p> <p>● Puntos de inicio - fin zona de baño</p> | | <a href="https://nayadeciudadano.mssi.es/Splayas/ciudadano/ciudadanoVerZonaAction.do">https://nayadeciudadano.mssi.es/Splayas/ciudadano/ciudadanoVerZonaAction.do</a> <p>● Puntos de Muestreo</p> <p>● Puntos de Control Ambiental</p> |
