# PERFIL DE LAS AGUAS DE BAÑO -- PLAYA EL POZO – EL VIEJO (GRANDES PLAYAS I)

# PERFILES DE LAS AGUAS DE BAÑO

## FUERTEVENTURA

MARZO 2022

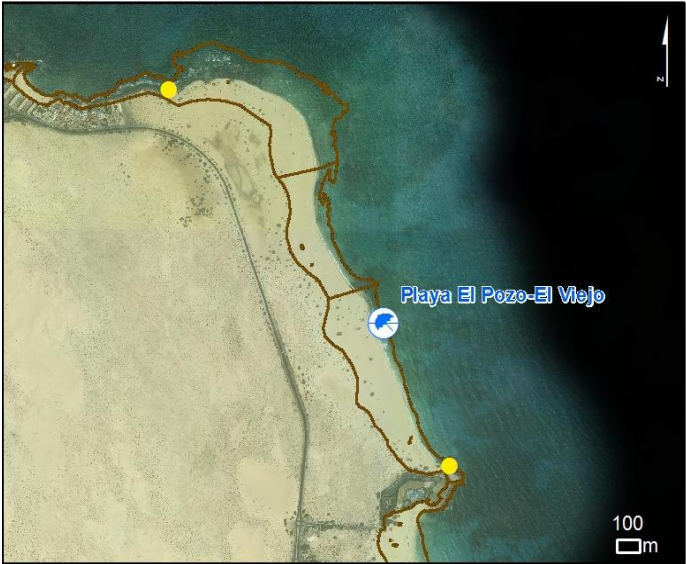
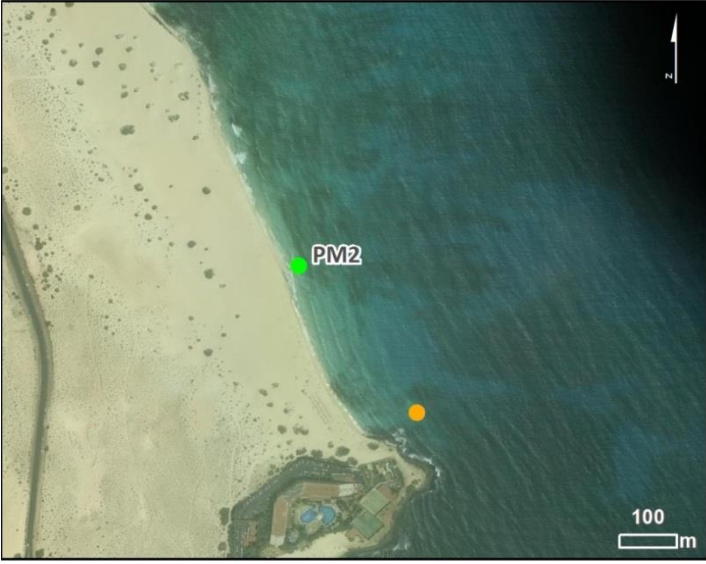
| PUNTOS DE INICIO Y FIN DE LA ZONA DE BAÑO | PUNTOS DE CONTROL AMBIENTAL Y DE MUESTREO |
|---|---|
| <p><a href="https://www.pilotajelitoralcanario.es/#">https://www.pilotajelitoralcanario.es/#</a></p> <p>Playa El Pozo-El Viejo</p> <p>100m</p> <ul style="list-style-type: none"> <li>Superficie útil</li> <li>Puntos de inicio - fin zona de baño</li> </ul> | <p><a href="https://nayedeciudadano.msssi.es/Splayas/ciudadano/ciudadanoVerZonaAction.do">https://nayedeciudadano.msssi.es/Splayas/ciudadano/ciudadanoVerZonaAction.do</a></p> <p>PM2</p> <p>100m</p> <ul style="list-style-type: none"> <li>Puntos de Muestreo</li> <li>Puntos de Control Ambiental</li> </ul> |
