# PERFIL DE LAS AGUAS DE BAÑO -- PLAYA GRANDES PLAYAS (GRANDES PLAYAS)

# PERFILES DE LAS AGUAS DE BAÑO

## FUERTEVENTURA

MARZO 2022

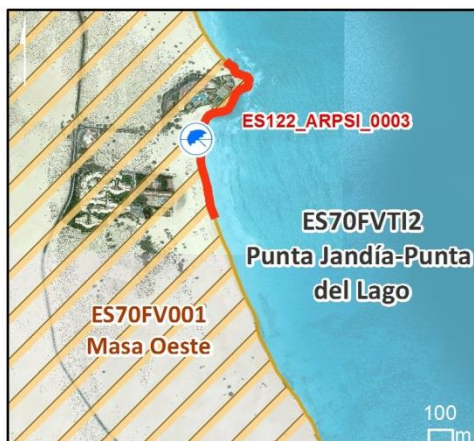
**Masa de Agua/Tipología:** ES70FTV12 - Punta Jandía – Punta del Lago/superficial costera natural  
ES70FV001 - Masa Oeste/subterránea

**Área de Gestión del Riesgo de Inundaciones/Tipología:** ES122\_ARPSI\_0003 - Oliva Beach/costera

**Batimetría:** 0 - (-4) m  
(<https://www.pilota.jelitoralcanario.es/#>)

**Sustrato:** Arena fina dorada

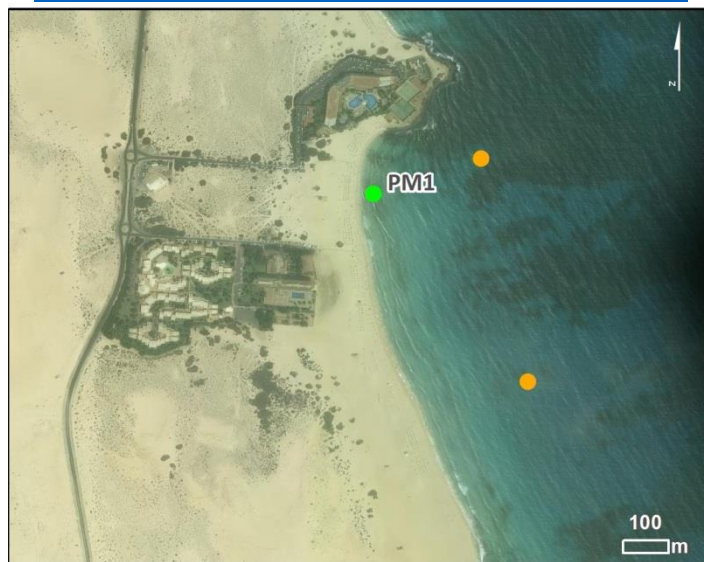
**PUNTOS DE CONTROL AMBIENTAL Y DE MUESTREO**

- Puntos de Muestreo
- Puntos de Control Ambiental
