LOCALIZACIÓN DE LA ZONA DE BAÑO

# PERFILES DE LAS AGUAS DE BAÑO

## FUERTEVENTURA

MARZO 2022

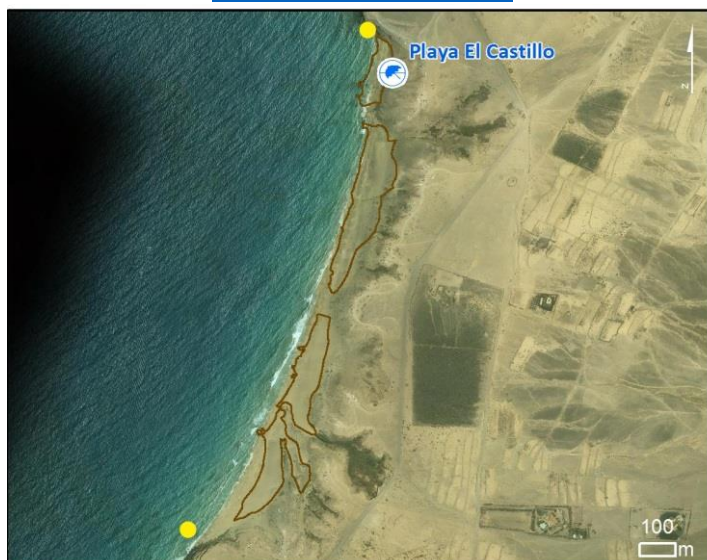
PUNTOS DE INICIO Y FIN DE LA ZONA DE BAÑO

- Superficie útil
- Puntos de inicio - fin zona de baño
