## LOCALIZACIÓN DE LA ZONA DE BAÑO

# PERFILES DE LAS AGUAS DE BAÑO

## FUERTEVENTURA

MARZO 2022

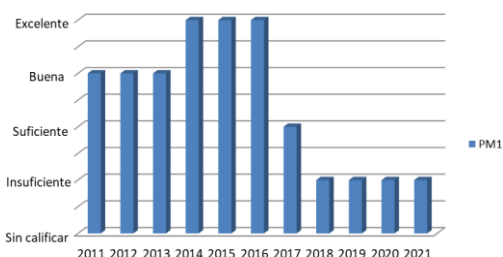
**CLASIFICACIÓN DE LAS AGUAS DE BAÑO**  
(Según Anexo II del RD1341/2007)

Temporada de baño desde el 01 de febrero al 30 de noviembre de 2021

Clasificación de la calidad del agua de baño basada en la evaluación de la serie de resultados analíticos de los indicadores de contaminación fecal *Escherichia coli* y *Enterococos intestinales*, recopilados durante los últimos cuatro años, conforme lo establecido en el RD1341/2007, de 11 de octubre, sobre la gestión de la calidad de las aguas de baño.

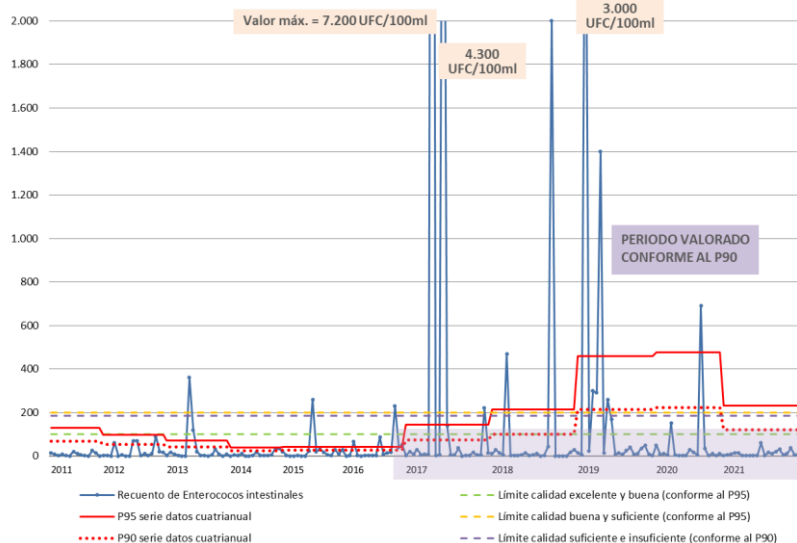
**"PLAYA MUELLE VIEJO (MUELLE CHICO)" PM1 - EVOLUCIÓN ENTEROCOCOS INTESTINALES (UFC/100ml) Temporadas de baño 2011-2021**

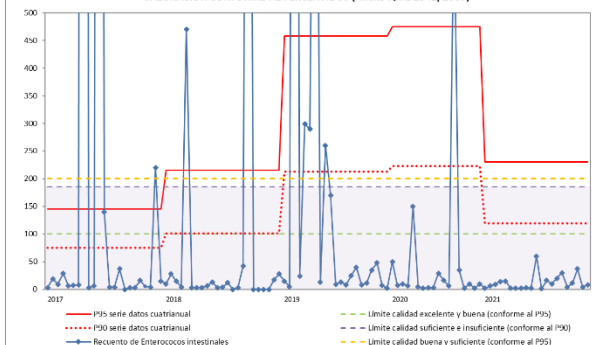
**"PLAYA MUELLE VIEJO (MUELLE CHICO)" PM1 - ENTEROCOCOS INTESTINALES PERIODO DE VALORACIÓN CONFORME AL PERCENTIL 90 (Anexo II, RD1341/2007)**

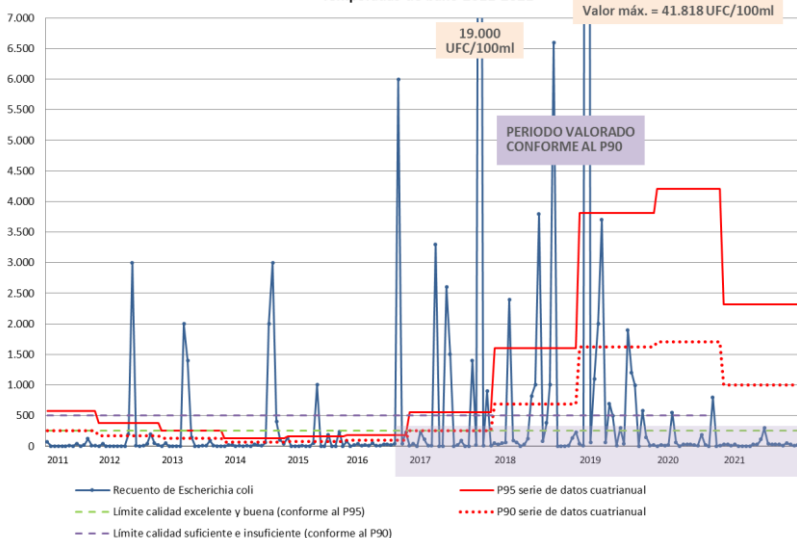
**"PLAYA MUELLE VIEJO (MUELLE CHICO)" PM1- EVOLUCIÓN ESCHERICHIA COLI (UFC/100ml) Temporadas de baño 2011-2021**

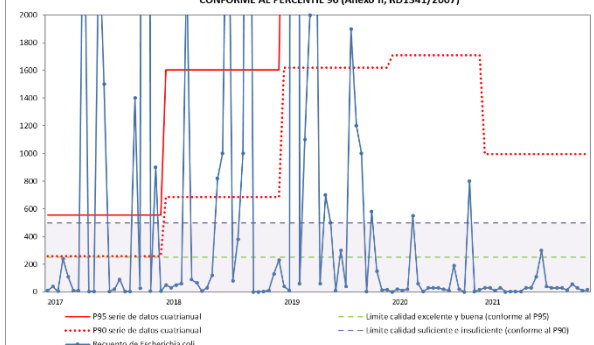
**"PLAYA MUELLE VIEJO (MUELLE CHICO)" PM1 - ESCHERICHIA COLI PERIODO DE VALORACIÓN CONFORME AL PERCENTIL 90 (Anexo II, RD1341/2007)**

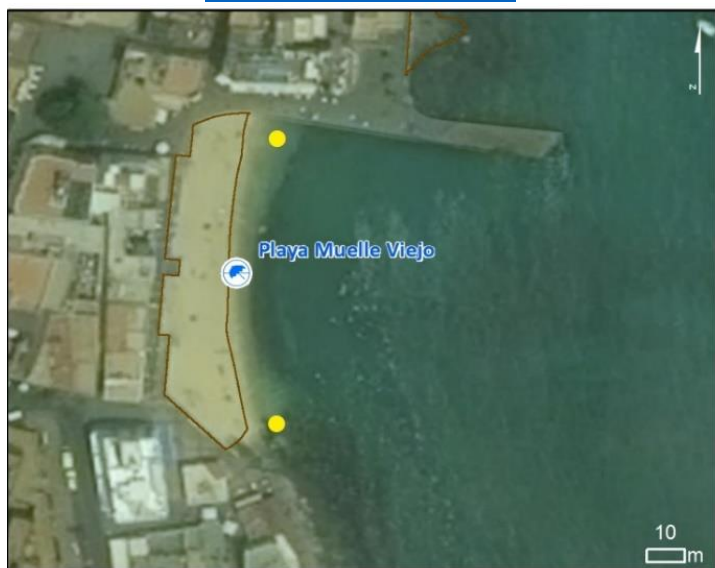
**PUNTOS DE INICIO Y FIN DE LA ZONA DE BAÑO**

- Superficie útil
- Puntos de inicio - fin zona de baño

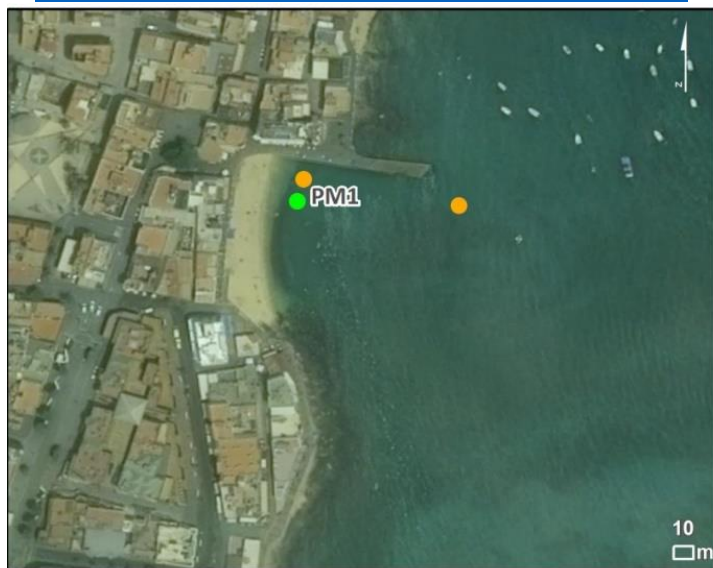
**PUNTOS DE CONTROL AMBIENTAL Y DE MUESTREO**

- Puntos de Muestreo
- Puntos de Control Ambiental
