LOCALIZACIÓN DE LA ZONA DE BAÑO

# PERFILES DE LAS AGUAS DE BAÑO

## FUERTEVENTURA

MARZO 2022

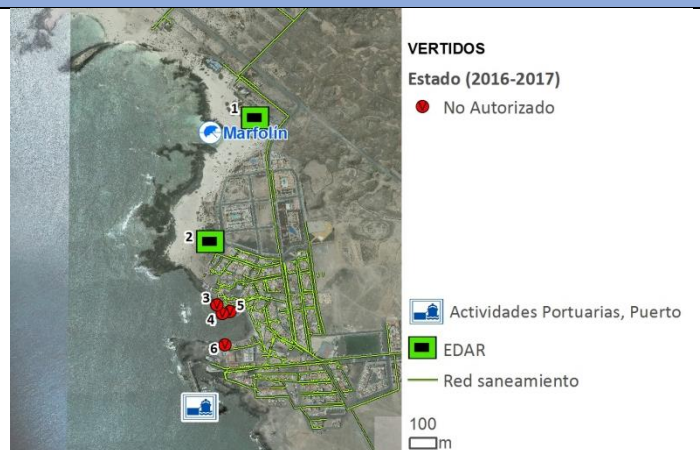
| <b>Foco difuso:</b> Puerto pesquero de El Cotillo |
| <b>Foco puntual:</b> 1. EDAR Apartamentos Cotillo Lagos; 2. EDAR El Cotillo; 3. Aliviadero de la red de saneamiento; 4. Desagüe vivienda-2; 5. Desagüe de cafetería; 6. Desagüe vivienda-1 |

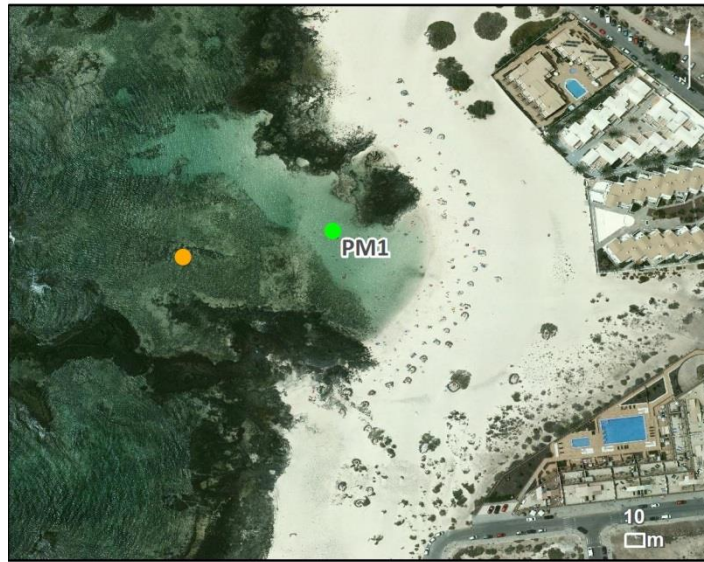
PUNTOS DE CONTROL AMBIENTAL Y DE MUESTREO

- Puntos de Muestreo
- Puntos de Control Ambiental
